REGULAÇÃO RELATÓRIO TÉCNICO DE FISCALIZAÇÃO N. 252-P/2023 – RTF

Fiscalização no Sistema de Abastecimento de Água e Esgotamento Sanitário de Três Coroas/RS.

TERMO DE NÃO CONFORMIDADE (TNC)

TNC N.: 252-P/2023

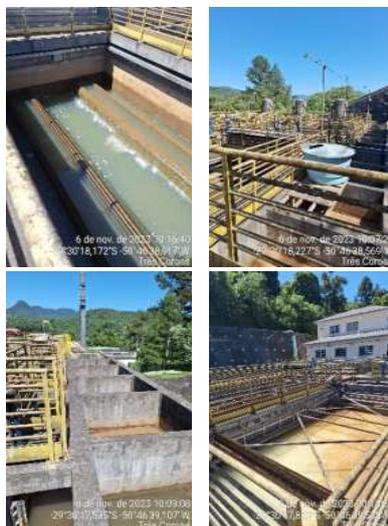
Figura 1: Estruturas do novo bloco de tratamento da ETA de Três Coroas

A unidade da ETA também possui um terceiro bloco de tratamento, sendo que a operação, cuja funcionalidade é mediante flotação. Este possui 3 unidades de tratamento, contudo, no momento da fiscalização, apenas uma encontrava-se em funcionamento, devido a demanda. A figura 1 evidencia as estruturas da nova ETA:

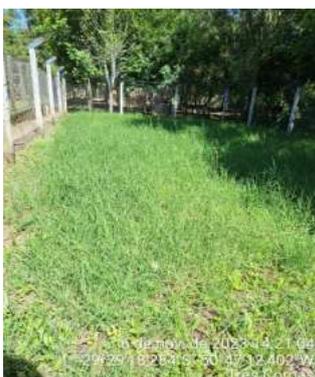
REGISTRO 1

NC	CÓDIGO DA NC	UNIDADE	EBA-09
6	2.8	CONSTATAÇÃO	Presença de vegetação alta na área da EBA
GRUPO	PRAZO	NÃO CONFORMIDADE	Falta de conservação e manutenção preventiva de unidade.
2	365 dias	OBSERVAÇÃO	-

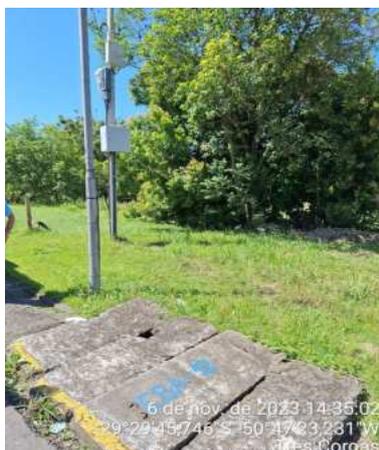
REGISTRO 1

NC	CÓDIGO DA NC	UNIDADE	EBA-12 (enterrada na rua)
9	2.7	CONSTATAÇÃO	Tampa de concreto não está firme.
GRUPO	PRAZO	NÃO CONFORMIDADE	Não proporcionar a segurança das edificações e dos operadores.
2	365 dias	OBSERVAÇÃO

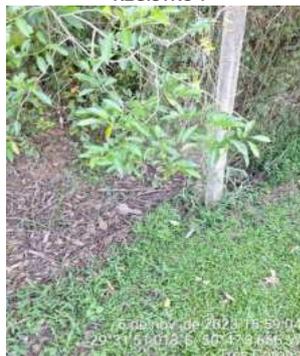
REGISTRO 1

NC	CÓDIGO DA NC	UNIDADE	EBA-04 (junto da fossa séptica coletiva)
15	2.2	CONSTATAÇÃO	Cercamento da unidade danificado
GRUPO	PRAZO	NÃO CONFORMIDADE	Não isolar a área dando condição ao acesso de pessoas não-autorizadas e sem garantir bom estado de limpeza do local.
2	365 dias	OBSERVAÇÃO	-

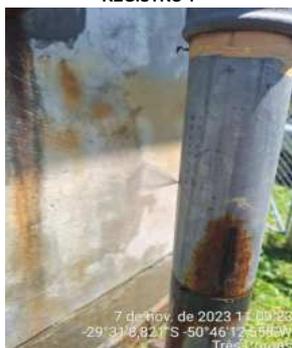
REGISTRO 1

NC	CÓDIGO DA NC	UNIDADE	EBAT-05 Solaris
21	2.4	CONSTATAÇÃO	Constatou vazamento na tubulação de saída da água bombeada
GRUPO	PRAZO	NÃO CONFORMIDADE	Falta de conservação e manutenção preventiva de unidade.
2	365 dias	OBSERVAÇÃO

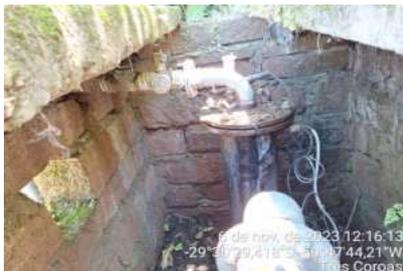
REGISTRO 1

NC	CÓDIGO DA NC	UNIDADE	EBA-10
25	2.4	CONSTATAÇÃO	Foi observado vazamento na bomba
GRUPO	PRAZO	NÃO CONFORMIDADE	Perda de água e/ou não executar redução de perdas.
2	365 dias	OBSERVAÇÃO

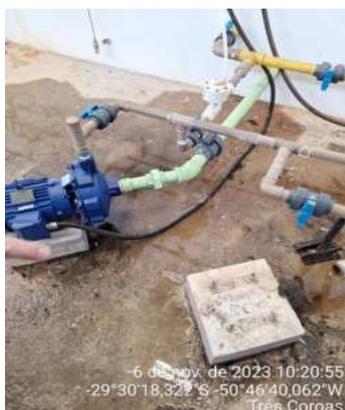
REGISTRO 1

NC	CÓDIGO DA NC	UNIDADE	ETA - 03
27	3.4	CONSTATAÇÃO	Bomba com vazamento no local de armazenamento de cloro
GRUPO	PRAZO	NÃO CONFORMIDADE	Perda de água e/ou não executar redução de perdas.
2	365 dias	OBSERVAÇÃO

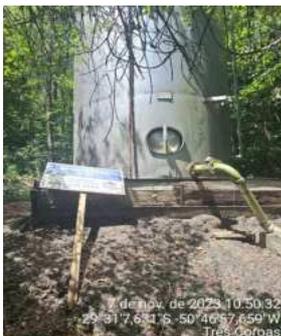
REGISTRO 1

NC	CÓDIGO DA NC	UNIDADE	Reservatório R-03
30	6.1	CONSTATAÇÃO	Constatou-se que a placa de identificação não estava adequadamente fixada.
GRUPO	PRAZO	NÃO CONFORMIDADE	Inexistência de placa de identificação do reservatório.
2	365 dias	OBSERVAÇÃO

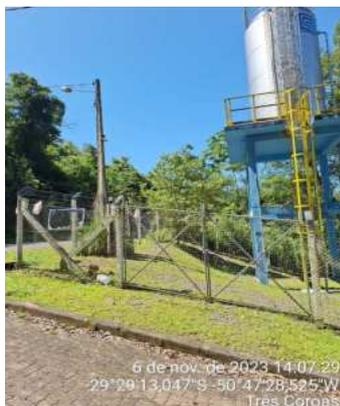
REGISTRO 1

NC	CÓDIGO DA NC	UNIDADE	Reservatório R-15
39	6.1	CONSTATAÇÃO	O reservatório não estava identificado
GRUPO	PRAZO	NÃO CONFORMIDADE	Inexistência de placa de identificação do reservatório.
2	365 dias	OBSERVAÇÃO

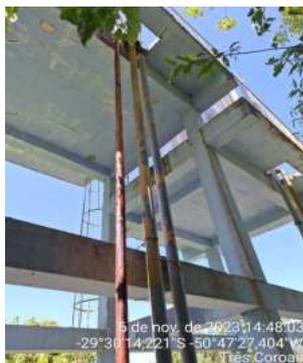
REGISTRO 1

NC	CÓDIGO DA NC	UNIDADE	Reservatório R-11 e R-11A
42	6.3	CONSTATAÇÃO	Foi observado vazamento nas tubulações do reservatório
GRUPO	PRAZO	NÃO CONFORMIDADE	Perda de água e/ou não executar redução de perdas.
2	365 dias	OBSERVAÇÃO	Tubulação intermediária
