REGULAÇÃO RELATÓRIO TÉCNICO DE FISCALIZAÇÃO N. 253-P/2023 – RTF

Fiscalização no Sistema de Abastecimento de Água e de Esgotamento Sanitário de Caxias do Sul/RS.

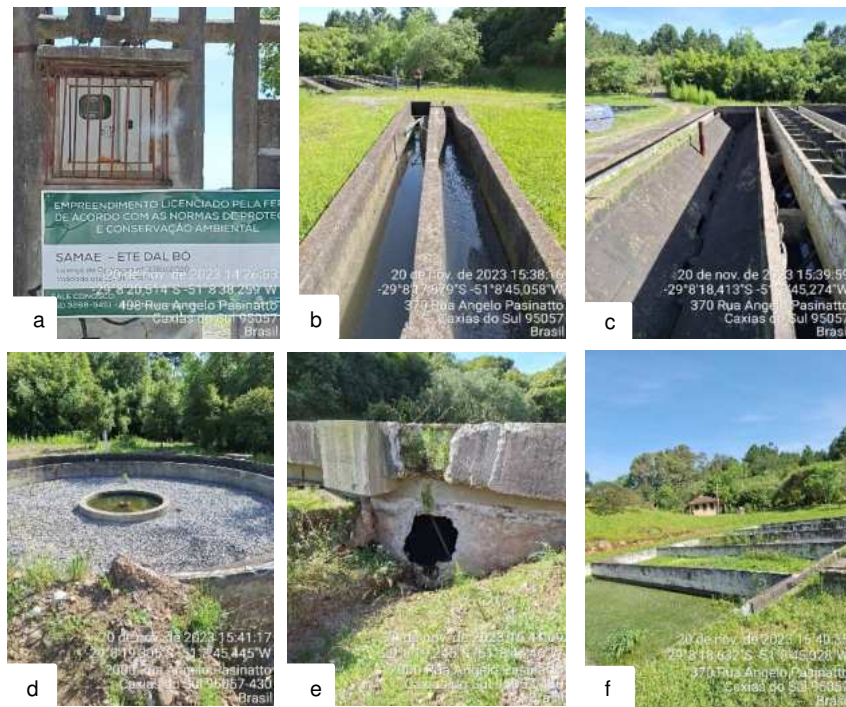
Figura 1: Registro Fotográfico da ETE Dal Bó. a) Placa de Licenciamento Ambiental da unidade; b) Calha Parshall; c) Reator biológico; d) Filtro biológico; e) Danificação da estrutura do Reator; f) Leitões de secagem do lodo com vegetação crescida.

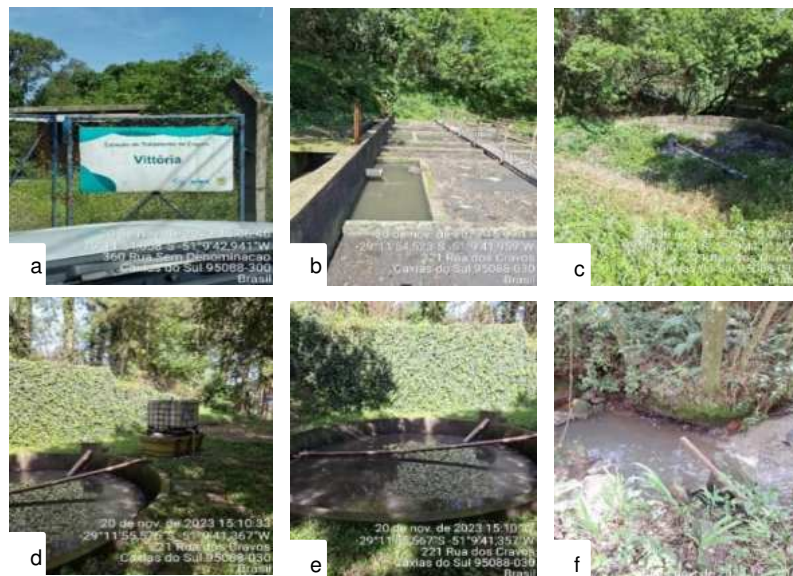
Figura 2: Registro Fotográfico da ETE Vitória. a) Placa de identificação da unidade; b) Calha Parshall e reator. c) Filtro biológico e vegetação acumulada; d) vista superior da área do filtro; e) vista lateral da área do filtro; f) emissão no corpo receptor.

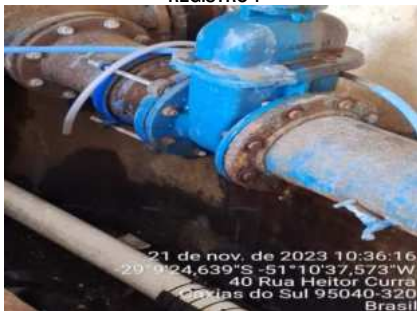
REGISTRO 1

NC	CÓDIGO DA NC	UNIDADE	ETA Borges de Medeiros
12	3.4	CONSTATAÇÃO	Constatado vazamento de água tratada destinada ao sistema Maestra
GRUPO	PRAZO	NÃO CONFORMIDADE	Perda de água e/ou não executar redução de perdas.
2	365 dias	OBSERVAÇÃO	Elaborado filmagem da constatação

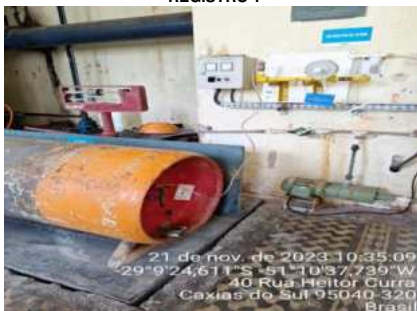
REGISTRO 1

NC	CÓDIGO DA NC	UNIDADE	ETA Borges de Medeiros
14	3.10	CONSTATAÇÃO	O alarme de segurança para vazamento de cloro não estava funcionando.
GRUPO	PRAZO	NÃO CONFORMIDADE	Inexistência de condições de segurança no depósito para armazenamento ou dosagem de cloro gás.
2	90 dias	OBSERVAÇÃO	-

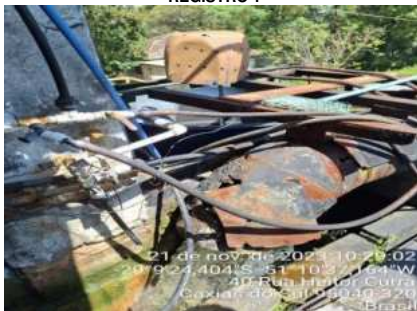
REGISTRO 1

NC	CÓDIGO DA NC	UNIDADE	ETA Borges de Medeiros
15	3.19	CONSTATAÇÃO	Não constatado macromedição na entrada de água bruta da ETA.
GRUPO	PRAZO	NÃO CONFORMIDADE	Perda de água e/ou não executar redução de perdas.
2	365 dias	OBSERVAÇÃO

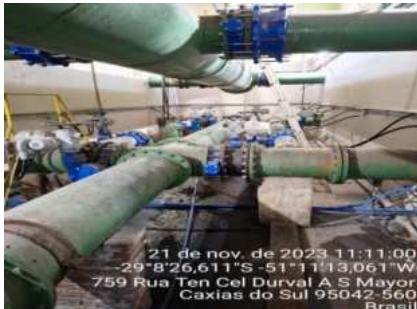
REGISTRO 1

NC	CÓDIGO DA NC	UNIDADE	ETA Celeste Gobatto
16	3.4	CONSTATAÇÃO	Vazamento na área de bombas
GRUPO	PRAZO	NÃO CONFORMIDADE	Perda de água e/ou não executar redução de perdas.
2	365 dias	OBSERVAÇÃO	-

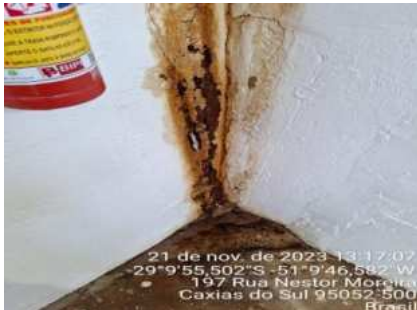
REGISTRO 1

NC	CÓDIGO DA NC	UNIDADE	ETA Parque da Imprensa (Central)
22	3.4	CONSTATAÇÃO	Constatado vazamento na casa de bombas de água tratada da ETA
GRUPO	PRAZO	NÃO CONFORMIDADE	Perda de água e/ou não executar redução de perdas.
2	365 dias	OBSERVAÇÃO	Elaborado filmagem do fato

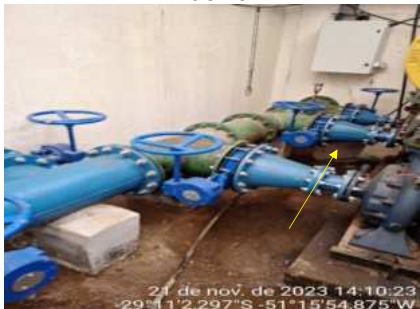
REGISTRO 1

NC	CÓDIGO DA NC	UNIDADE	ETA Samuara
26	3.4	CONSTATAÇÃO	Casa de bombas com vazamento
GRUPO	PRAZO	NÃO CONFORMIDADE	Perda de água e/ou não executar redução de perdas.
2	365 dias	OBSERVAÇÃO

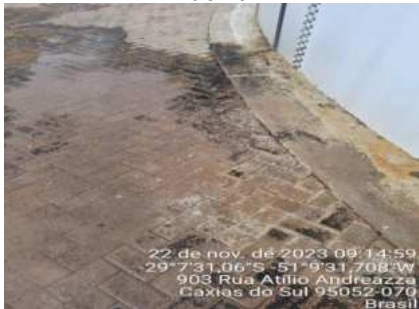
REGISTRO 1

NC	CÓDIGO DA NC	UNIDADE	Reservatório CR Zona Norte
51	6.3	CONSTATAÇÃO	Vazamentos em diversos pontos do reservatório
GRUPO	PRAZO	NÃO CONFORMIDADE	Perda de água e/ou não executar redução de perdas.
2	365 dias	OBSERVAÇÃO	Elaborado filmagem da constatação

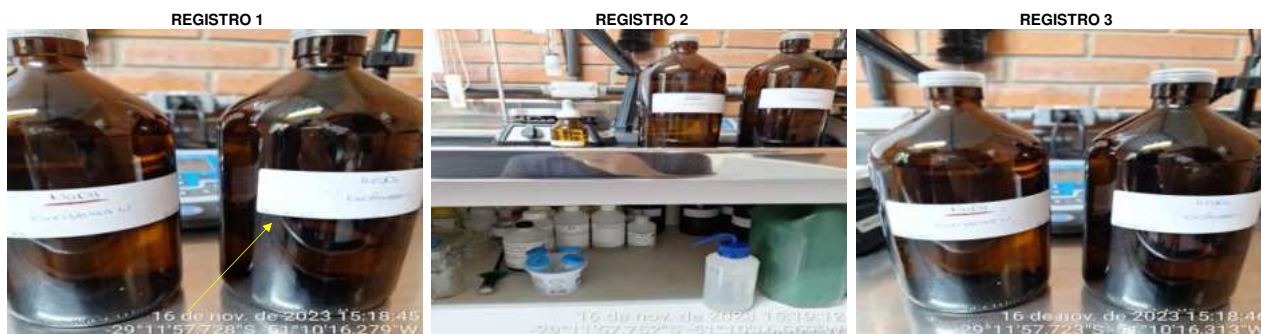
NC	CÓDIGO DA NC	UNIDADE	ETE - Pinhal
71	5.11	CONSTATAÇÃO	Alguns reagentes estão com prazo de validade vencido
GRUPO	PRAZO	NÃO CONFORMIDADE	Possuir em suas dependências produto do processo fora do prazo de validade.
2	90 dias	OBSERVAÇÃO	05/08/2023

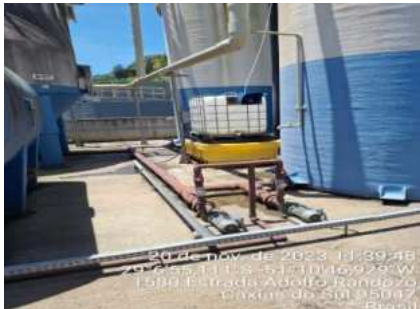
REGISTRO 1

NC	CÓDIGO DA NC	UNIDADE	ETE - Canyon
91	5.17	CONSTATAÇÃO	Vazamento na unidade da ETE Compacta
GRUPO	PRAZO	NÃO CONFORMIDADE	Falta de conservação e manutenção preventiva de unidade.
2	365 dias	OBSERVAÇÃO

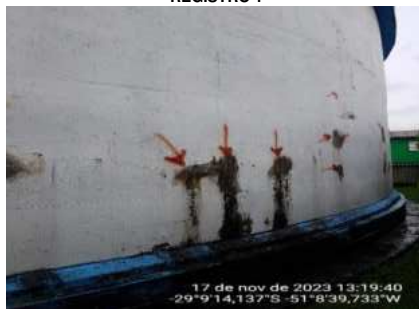
REGISTRO 1

NC	CÓDIGO DA NC	UNIDADE	Reservatório De Lazzer
95	6.3	CONSTATAÇÃO	Infiltração no reservatório
GRUPO	PRAZO	NÃO CONFORMIDADE	Perda de água e/ou não executar redução de perdas.
2	365 dias	OBSERVAÇÃO

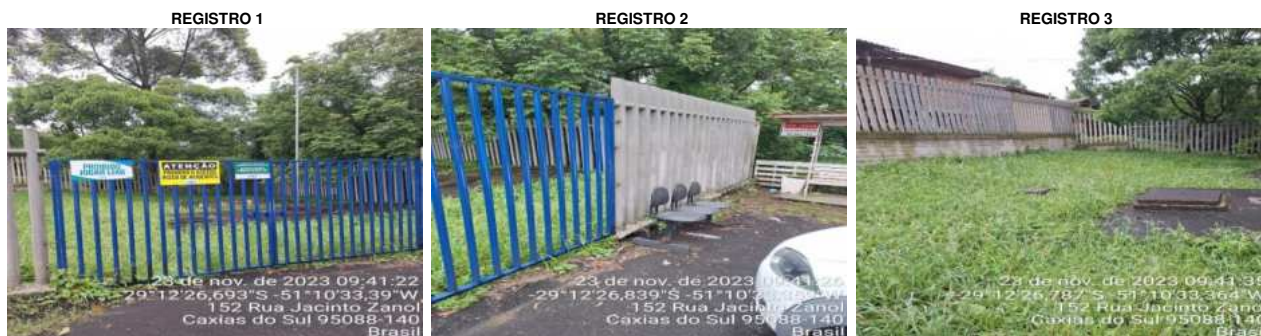
NC	CÓDIGO DA NC	UNIDADE	SLT - Conquista I
148	5.2	CONSTATAÇÃO	Unidade sem placa de licenciamento ambiental
GRUPO	PRAZO	NÃO CONFORMIDADE	Ausência de placa padrão da L.O. na entrada da ETE.
2	90 dias	OBSERVAÇÃO

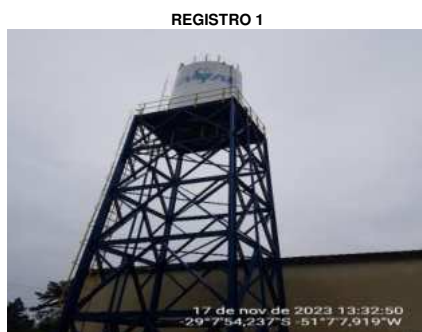
NC	CÓDIGO DA NC	UNIDADE	Reservatório Jardim das Hortências
149	6.1	CONSTATAÇÃO	Unidade sem identificação.
GRUPO	PRAZO	NÃO CONFORMIDADE	Inexistência de placa de identificação do reservatório.
2	365 dias	OBSERVAÇÃO

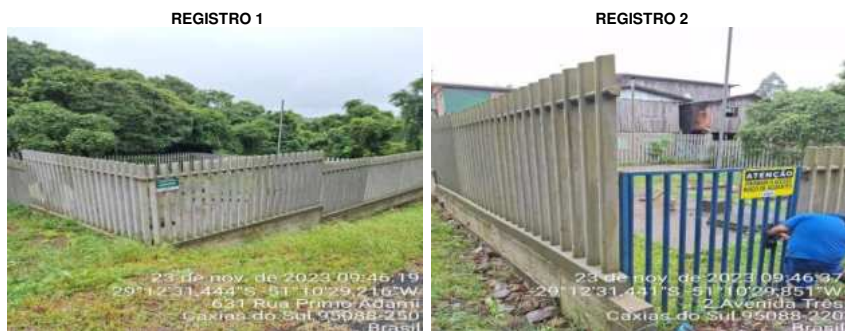
NC	CÓDIGO DA NC	UNIDADE	SLT - Conquista II
150	5.2	CONSTATAÇÃO	Unidade sem placa de licenciamento ambiental
GRUPO	PRAZO	NÃO CONFORMIDADE	Ausência de placa padrão da L.O. na entrada da ETE.
2	90 dias	OBSERVAÇÃO

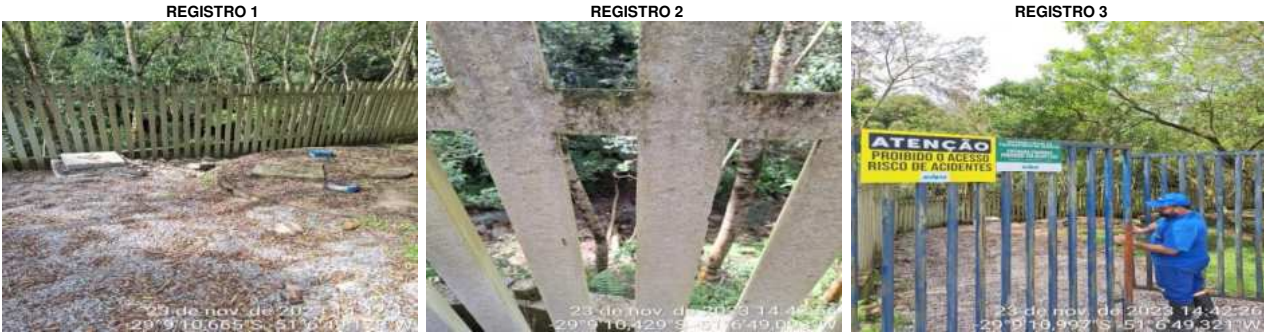
NC	CÓDIGO DA NC	UNIDADE	SLT - Campos da Serra A
169	5.2	CONSTATAÇÃO	Unidade não possui placa de licenciamento ambiental.
GRUPO	PRAZO	NÃO CONFORMIDADE	Ausência de placa padrão da L.O. na entrada da ETE.
2	90 dias	OBSERVAÇÃO

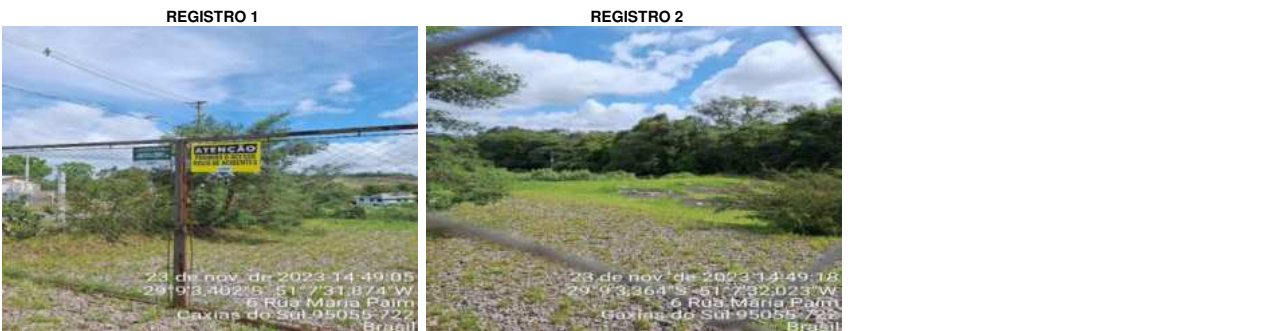
NC	CÓDIGO DA NC	UNIDADE	SLT - Piemonte I
170	5.2	CONSTATAÇÃO	Unidade sem placa de licenciamento ambiental
GRUPO	PRAZO	NÃO CONFORMIDADE	Ausência de placa padrão da L.O. na entrada da ETE.
2	90 dias	OBSERVAÇÃO

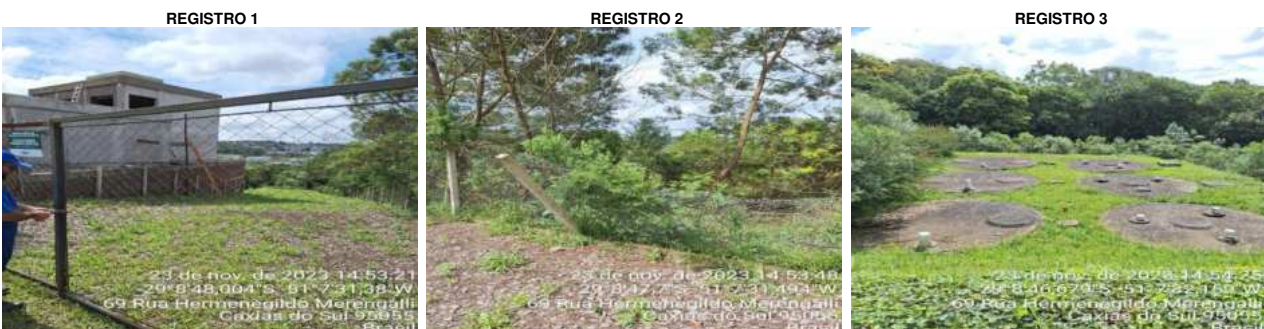
NC	CÓDIGO DA NC	UNIDADE	SLT - Piemonte II
171	5.2	CONSTATAÇÃO	Unidade sem placa de licenciamento ambiental
GRUPO	PRAZO	NÃO CONFORMIDADE	Ausência de placa padrão da L.O. na entrada da ETE.
2	90 dias	OBSERVAÇÃO

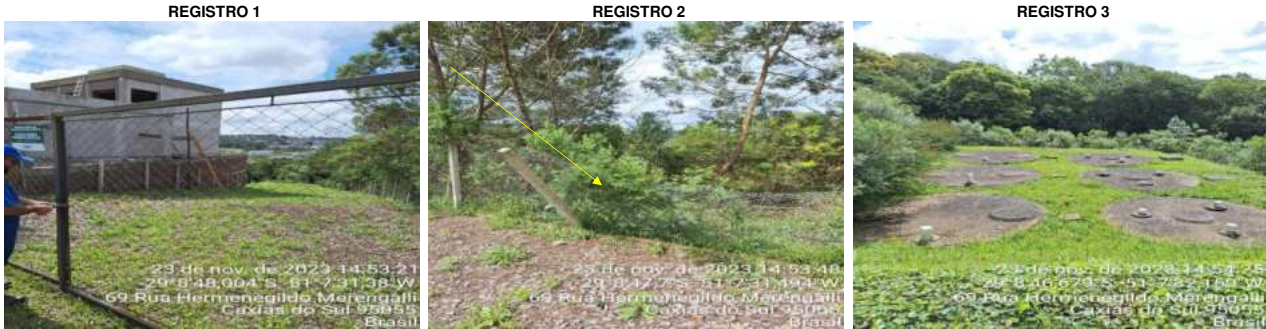
NC	CÓDIGO DA NC	UNIDADE	SLT - Piemonte II
172	5.4	CONSTATAÇÃO	Unidade possui cercamento danificado
GRUPO	PRAZO	NÃO CONFORMIDADE	Falta de conservação e manutenção preventiva de unidade.
2	180 dias	OBSERVAÇÃO

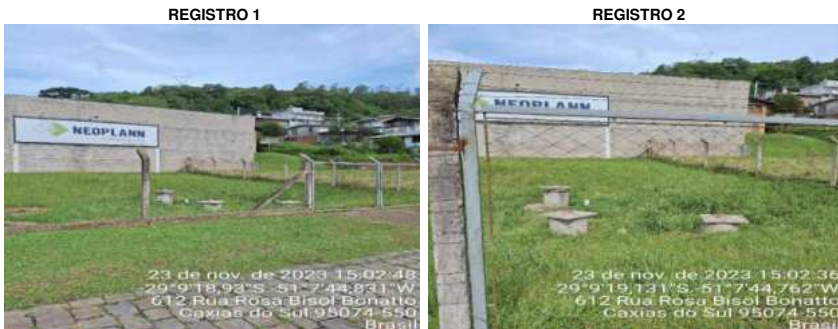
NC	CÓDIGO DA NC	UNIDADE	SLT - Jardim Vêneto
173	5.2	CONSTATAÇÃO	Unidade sem placa de licenciamento ambiental
GRUPO	PRAZO	NÃO CONFORMIDADE	Ausência de placa padrão da L.O. na entrada da ETE.
2	90 dias	OBSERVAÇÃO

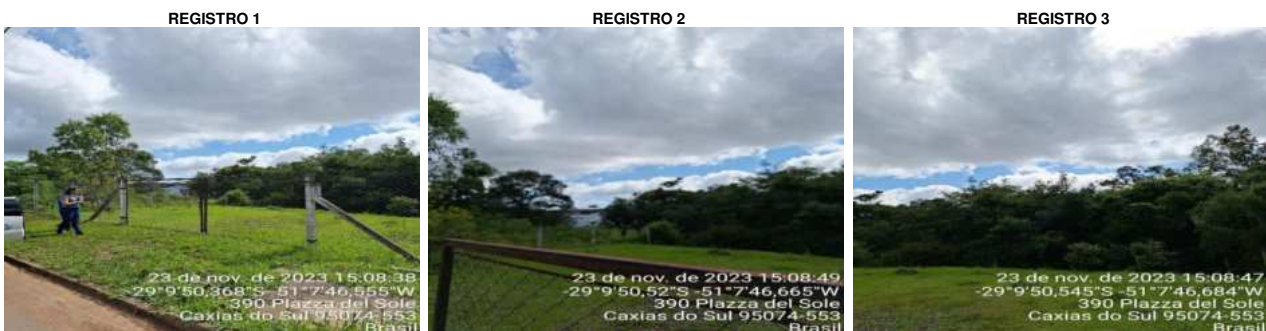
NC	CÓDIGO DA NC	UNIDADE	SLT - Villagio San Luigi
174	5.2	CONSTATAÇÃO	Unidade sem placa de licenciamento ambiental
GRUPO	PRAZO	NÃO CONFORMIDADE	Ausência de placa padrão da L.O. na entrada da ETE.
2	90 dias	OBSERVAÇÃO

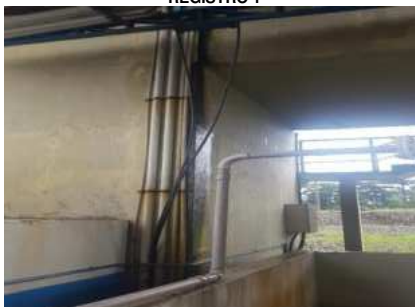
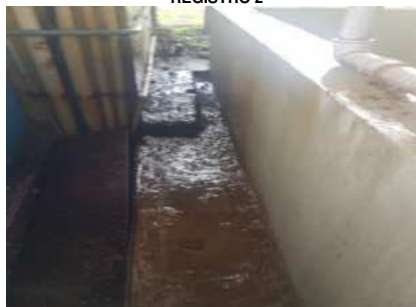
NC	CÓDIGO DA NC	UNIDADE	ETA Morro Alegre
429	3.4	CONSTATAÇÃO	Vazamento sob a chegada de água bruta
GRUPO	PRAZO	NÃO CONFORMIDADE	Perda de água e/ou não executar redução de perdas.
2	365 dias	OBSERVAÇÃO

3.2	Existe placa de identificação da área da ETA?	X			
	3.3	A área da ETA está cercada adequadamente?	X			
	3.4	Equipamentos ou estruturas estão isentos de vazamentos aparentes de água?		X		Vazamento sob a chegada de água bruta.

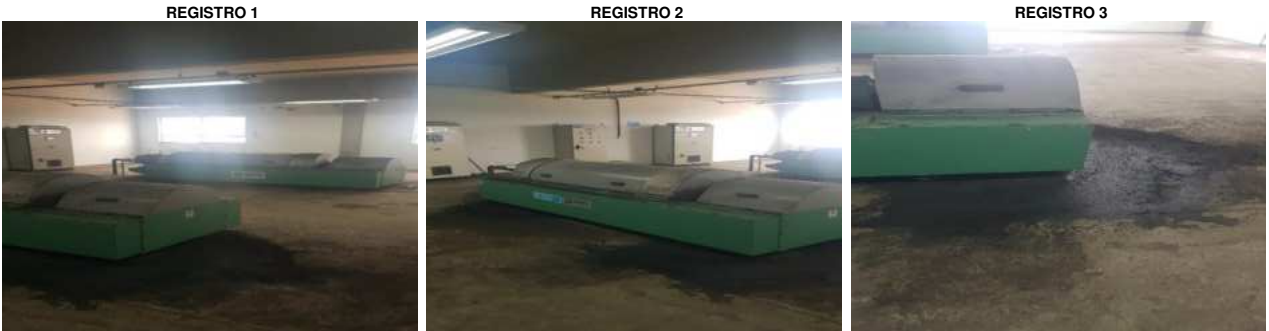
NC	CÓDIGO DA NC	UNIDADE	ETA Morro Alegre
430	3.20	CONSTATAÇÃO	Lodo ao redor da centrífuga
GRUPO	PRAZO	NÃO CONFORMIDADE	Acúmulo de resíduos em local inapropriado e/ou armazenamento inadequado.
2	90 dias	OBSERVAÇÃO

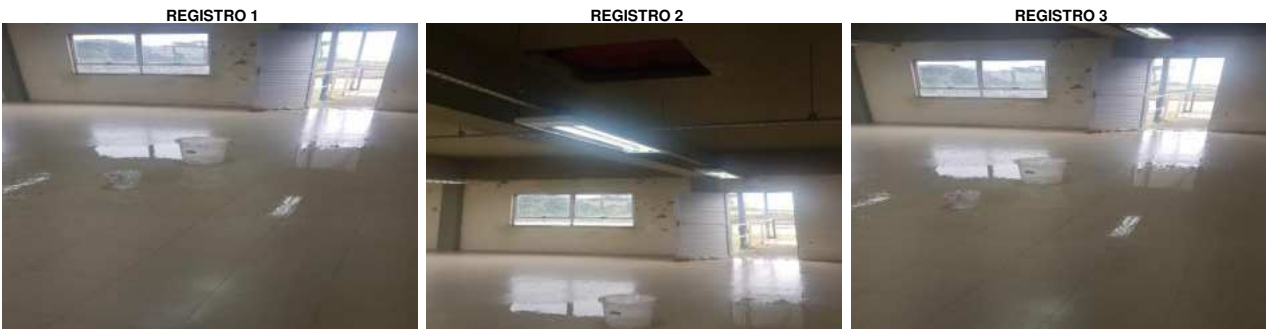
NC	CÓDIGO DA NC	UNIDADE	ETA Morro Alegre
431	3.20	CONSTATAÇÃO	Chão molhado devido a goteiras no telhado
GRUPO	PRAZO	NÃO CONFORMIDADE	Falta de conservação e manutenção preventiva de unidade.
2	365 dias	OBSERVAÇÃO

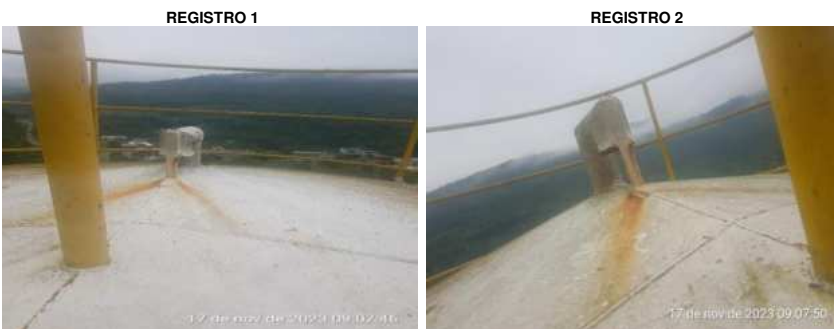
NC	CÓDIGO DA NC	UNIDADE	Reservatório do Poço-38
432	6.5	CONSTATAÇÃO	Suspiro sem tela
GRUPO	PRAZO	NÃO CONFORMIDADE	Ausência de tubulação de ventilação protegidas com tela e com cobertura que impeça a entrada de água de chuva e limite a entrada de poeira.
2	90 dias	OBSERVAÇÃO
