REGULAÇÃO RELATÓRIO TÉCNICO DE FISCALIZAÇÃO N. 360/2024 – RTF

Fiscalização Regular no Sistema de
Abastecimento de Água de Veranópolis/ RS.

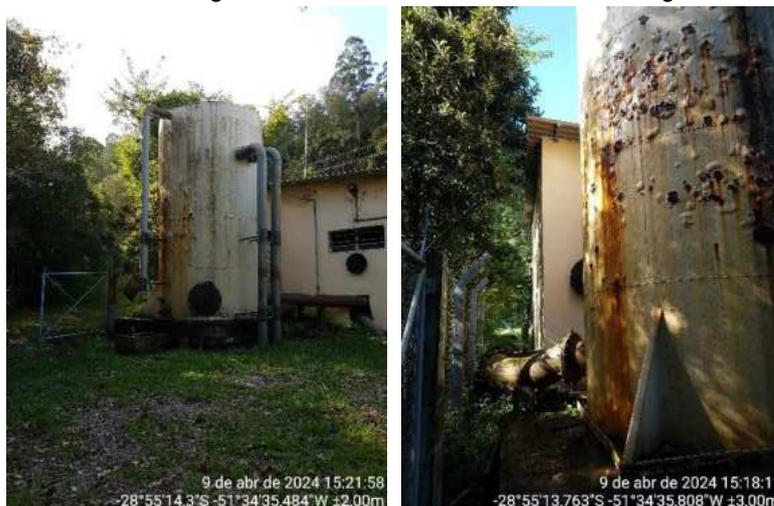
Figura 3 – Reservatório de água bruta do sistema de abastecimento de água de Veranópolis.

Dentro do manancial de captação há duas bombas submersas. Elas são responsáveis por recalcar a água até um reservatório de armazenamento de água bruta. Este faz parte do sistema da Estação de Bombeamento de Água Bruta (EBAB), a qual está junto à captação superficial. A sua estrutura externa está precária e apresenta vazamentos, conforme pode ser observado na figura 3.

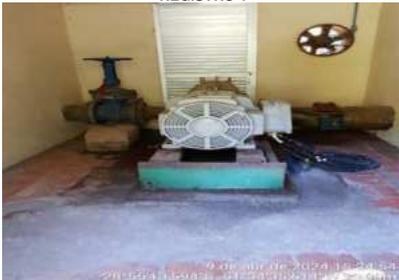
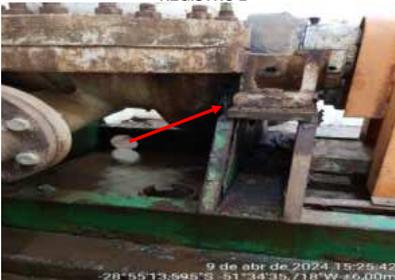
NC	CÓDIGO DA NC	UNIDADE	Captação superficial Rio Retiro e EBAB
2	1.6	CONSTATAÇÃO	A bomba, na cor branca, dentro da casa apresenta vazamento.
GRUPO	PRAZO	NÃO CONFORMIDADE	Falta de conservação e manutenção preventiva de unidade.
2	365 dias	OBSERVAÇÃO	No momento da fiscalização, a bomba não estava operando.

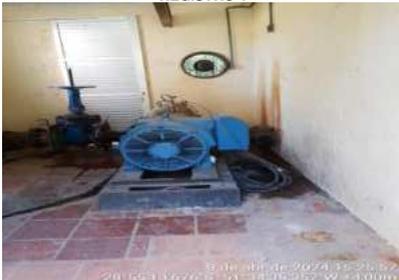
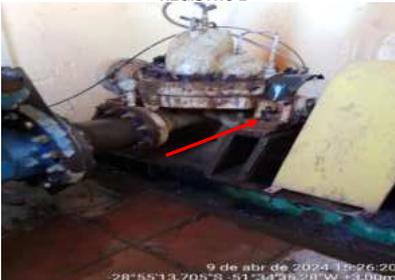
NC	CÓDIGO DA NC	UNIDADE	Captação superficial Rio Retiro e EBAB
3	1.6	CONSTATAÇÃO	A bomba, na cor azul, dentro da casa apresenta vazamento.
GRUPO	PRAZO	NÃO CONFORMIDADE	Falta de conservação e manutenção preventiva de unidade.
2	365 dias	OBSERVAÇÃO

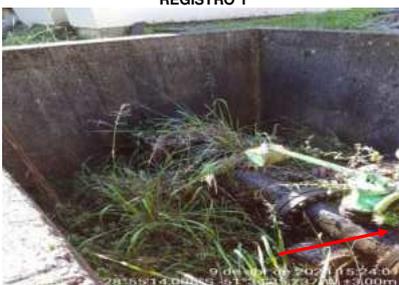
REGISTRO 1

NC	CÓDIGO DA NC	UNIDADE	Captação superficial Rio Retiro e EBAB
4	1.6	CONSTATAÇÃO	Vazamento no registro da linha de recalque.
GRUPO	PRAZO	NÃO CONFORMIDADE	Falta de conservação e manutenção preventiva de unidade.
2	365 dias	OBSERVAÇÃO

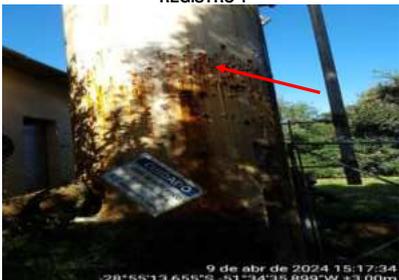
REGISTRO 1

NC	CÓDIGO DA NC	UNIDADE	Captação superficial Rio Retiro e EBAB
5	1.6	CONSTATAÇÃO	Vazamento no reservatório de água bruta.
GRUPO	PRAZO	NÃO CONFORMIDADE	Falta de conservação e manutenção preventiva de unidade.
2	365 dias	OBSERVAÇÃO

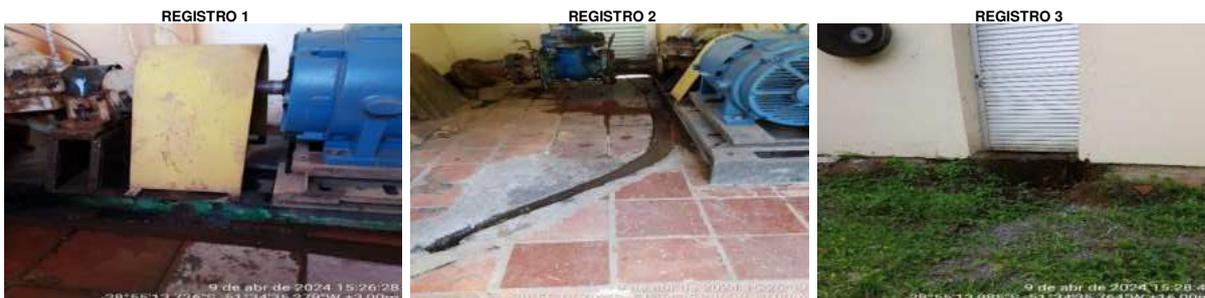
NC	CÓDIGO DA NC	UNIDADE	Captação superficial Rio Retiro e EBAB
17	2.5	CONSTATAÇÃO	As canaletas não são capazes de drenar o volume de água que sai pela bomba. O piso estava molhado, inclusive perto da fiação elétrica. A água estava saindo pela porta.
GRUPO	PRAZO	NÃO CONFORMIDADE	Drenagem da estrutura inadequada.
2	365 dias	OBSERVAÇÃO

2.4	Equipamentos estão isentos de vazamentos aparentes de água?			X	Respondido na Captação superficial Arroio Retiro.
	2.5	Drenagens da área de bombeamento estão adequadas?		X		A água estava saindo pela porta. As canaletas de drenagem não são capazes de drenar o volume de água que sai pela bomba.

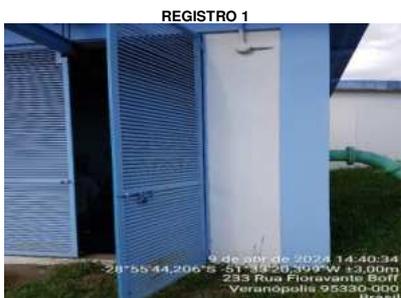
NC	CÓDIGO DA NC	UNIDADE	EBAT - Recalque ETA
18	2.1	CONSTATAÇÃO	Não há identificação por placa ou outro meio.
GRUPO	PRAZO	NÃO CONFORMIDADE	Inexistência de placa de identificação da área da EBAT.
2	365 dias	OBSERVAÇÃO

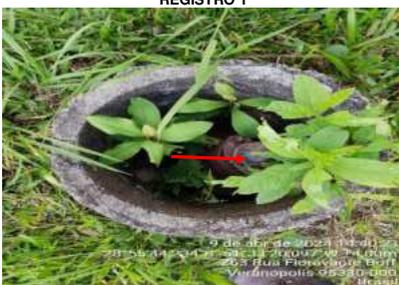
REGISTRO 1

NC	CÓDIGO DA NC	UNIDADE	EBAT - Recalque ETA
19	2.4	CONSTATAÇÃO	Há vazamento no registro.
GRUPO	PRAZO	NÃO CONFORMIDADE	Perda de água e/ou não executar redução de perdas.
2	365 dias	OBSERVAÇÃO

2.4	Equipamentos estão isentos de vazamentos aparentes de água?		X		Há vazamento no registro.
	2.5	Drenagens da área de bombeamento estão adequadas?	X

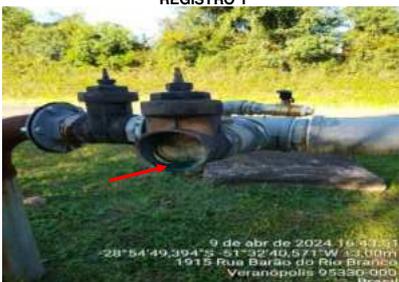
REGISTRO 1

NC	CÓDIGO DA NC	UNIDADE	EBAT - <i>Booster</i> Vila Flores
30	2.4	CONSTATAÇÃO	Há um vazamento na tubulação.
GRUPO	PRAZO	NÃO CONFORMIDADE	Perda de água e/ou não executar redução de perdas.
2	365 dias	OBSERVAÇÃO

2.4	Equipamentos estão isentos de vazamentos aparentes de água?		X		Há um vazamento na tubulação.
	2.5	Drenagens da área de bombeamento estão adequadas?			X	Ebat do tipo booster.

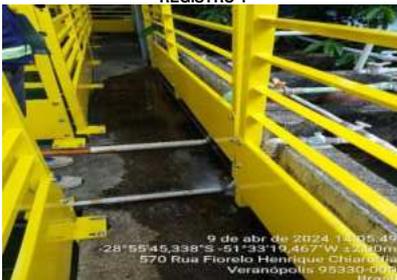
REGISTRO 1

NC	CÓDIGO DA NC	UNIDADE	Estação de Tratamento de Água
32	3.4	CONSTATAÇÃO	Há vazamento na tubulação próxima ao floculador.
GRUPO	PRAZO	NÃO CONFORMIDADE	Falta de conservação e manutenção preventiva de unidade.
2	365 dias	OBSERVAÇÃO

3.2	Existe placa de identificação da área da ETA?	X			
	3.3	A área da ETA está cercada adequadamente?	X			
	3.4	Equipamentos ou estruturas estão isentos de vazamentos aparentes de água?		X		Há vazamento na tubulação próxima ao floculador.

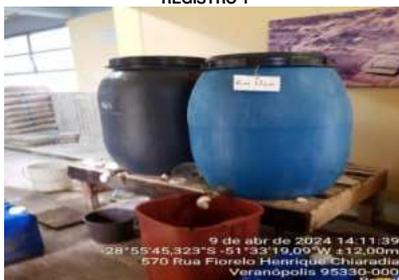
NC	CÓDIGO DA NC	UNIDADE	Estação de Tratamento de Água
40	3.19	CONSTATAÇÃO	Vazamento na torneira do tanque de hipoclorito de sódio.
GRUPO	PRAZO	NÃO CONFORMIDADE	Não proporcionar a segurança das edificações e dos operadores.
2	365 dias	OBSERVAÇÃO

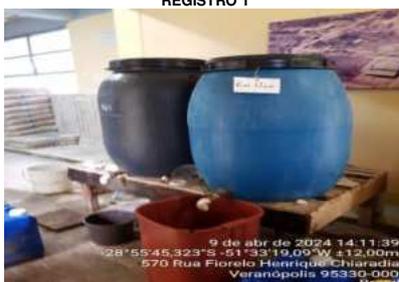
REGISTRO 1

NC	CÓDIGO DA NC	UNIDADE	Estação de Tratamento de Água
43	3.20	CONSTATAÇÃO	Tanques de hipoclorito de sódio sem bacia de contenção.
GRUPO	PRAZO	NÃO CONFORMIDADE	Inexistência de bacia de contenção ou bacia de contenção permite vazamentos.
2	365 dias	OBSERVAÇÃO

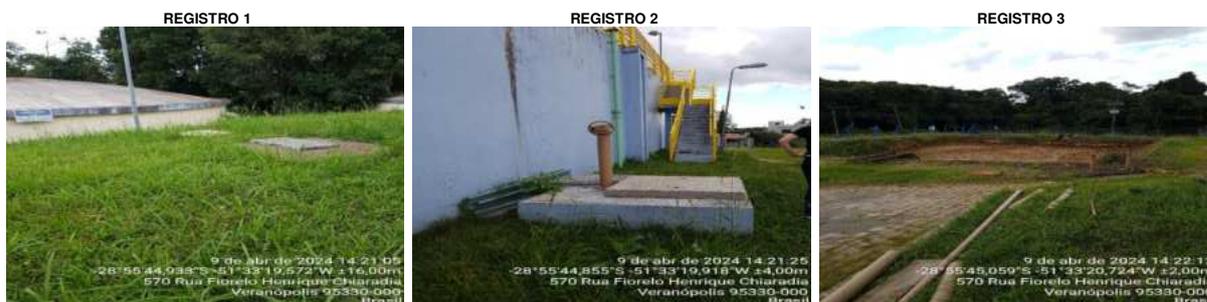
NC	CÓDIGO DA NC	UNIDADE	Estação de Tratamento de Água
49	3.20	CONSTATAÇÃO	Vegetação alta no terreno.
GRUPO	PRAZO	NÃO CONFORMIDADE	Falta de conservação e manutenção preventiva de unidade.
2	365 dias	OBSERVAÇÃO

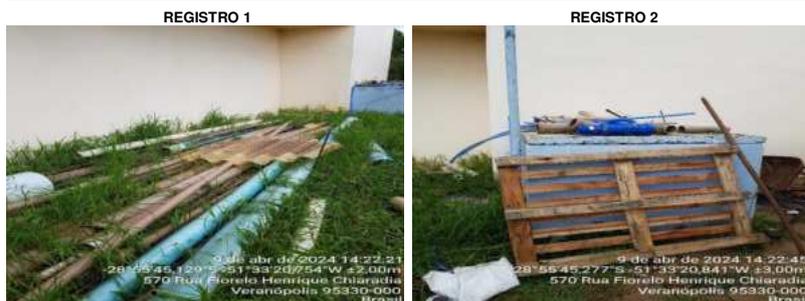
NC	CÓDIGO DA NC	UNIDADE	Estação de Tratamento de Água
50	3.20	CONSTATAÇÃO	Acúmulo de resíduos de obras no terreno próximo às unidades de tratamento.
GRUPO	PRAZO	NÃO CONFORMIDADE	Acúmulo de resíduos em local inapropriado e/ou armazenamento inadequado.
2	90 dias	OBSERVAÇÃO

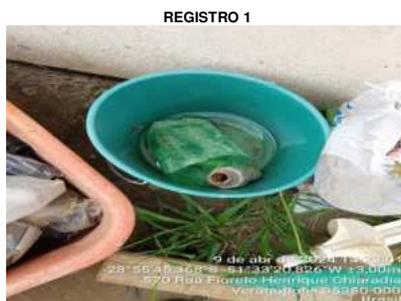
NC	CÓDIGO DA NC	UNIDADE	Estação de Tratamento de Água
51	3.20	CONSTATAÇÃO	Água parada dentro de balde.
GRUPO	PRAZO	NÃO CONFORMIDADE	Falta de conservação e manutenção preventiva de unidade.
2	365 dias	OBSERVAÇÃO

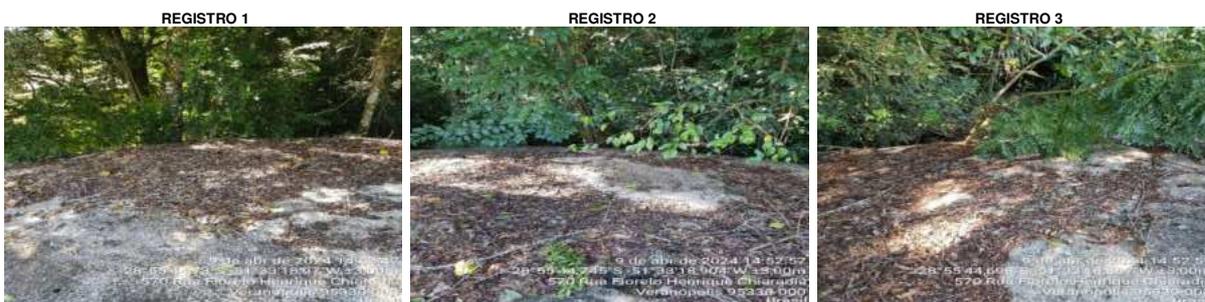
NC	CÓDIGO DA NC	UNIDADE	R2 ETA Semi-enterrado
64	6.12	CONSTATAÇÃO	Árvores crescendo por cima do reservatório.
GRUPO	PRAZO	NÃO CONFORMIDADE	Falta de conservação e manutenção preventiva de unidade.
2	180 dias	OBSERVAÇÃO

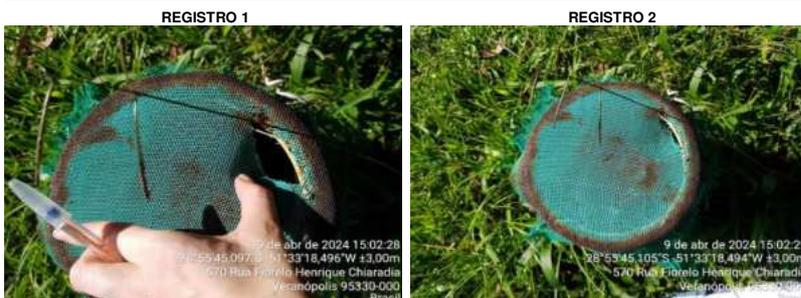
NC	CÓDIGO DA NC	UNIDADE	R3 ETA Enterrado
65	6.5	CONSTATAÇÃO	Tubulação de respiro está com a tela danificada.
GRUPO	PRAZO	NÃO CONFORMIDADE	Ausência de tubulação de ventilação protegidas com tela e com cobertura que impeça a entrada de água de chuva e limite a entrada de poeira.
2	90 dias	OBSERVAÇÃO

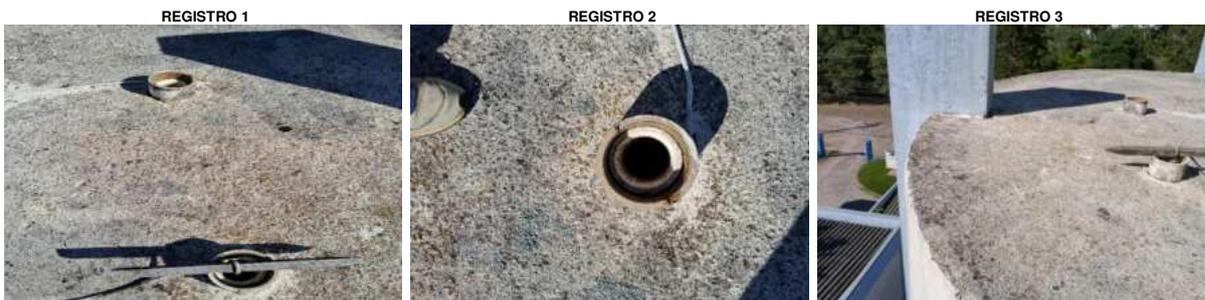
NC	CÓDIGO DA NC	UNIDADE	R5 ETA Elevado
76	6.5	CONSTATAÇÃO	As tubulações de respiro estão sem tela.
GRUPO	PRAZO	NÃO CONFORMIDADE	Ausência de tubulação de ventilação protegidas com tela e com cobertura que impeça a entrada de água de chuva e limite a entrada de poeira.
2	90 dias	OBSERVAÇÃO

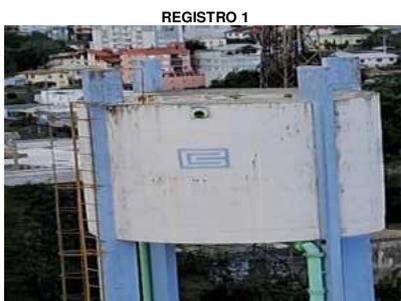
NC	CÓDIGO DA NC	UNIDADE	R5 ETA Elevado
78	6.8	CONSTATAÇÃO	Não há pára-raio.
GRUPO	PRAZO	NÃO CONFORMIDADE	Não existe no topo do reservatório pára-raios e/ou luz de sinalização de obstáculo elevado.
2	365 dias	OBSERVAÇÃO

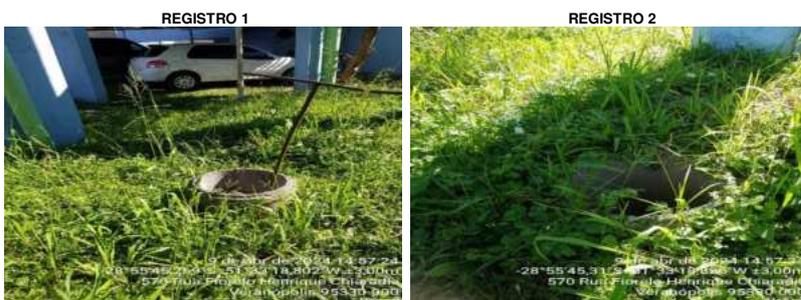
NC	CÓDIGO DA NC	UNIDADE	R5 ETA Elevado
79	6.11	CONSTATAÇÃO	Tubos de concreto onde estão os registros sem dispositivo de proteção contra quedas.
GRUPO	PRAZO	NÃO CONFORMIDADE	Não proporcionar a segurança das edificações e dos operadores.
2	365 dias	OBSERVAÇÃO

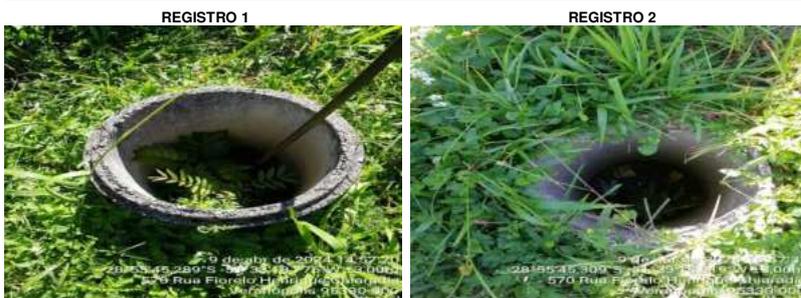
NC	CÓDIGO DA NC	UNIDADE	R5 ETA Elevado
80	6.12	CONSTATAÇÃO	Vegetação dentro dos tubos de registros.
GRUPO	PRAZO	NÃO CONFORMIDADE	Falta de conservação e manutenção preventiva de unidade.
2	180 dias	OBSERVAÇÃO

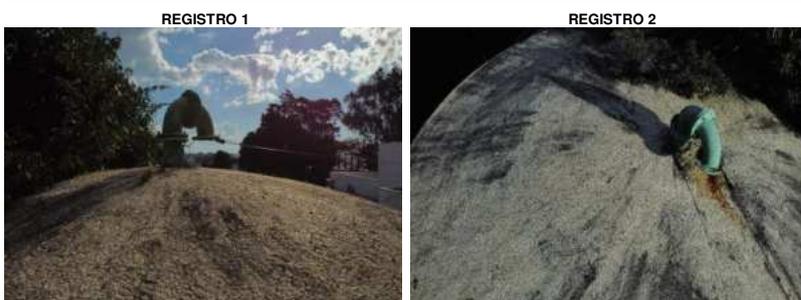
NC	CÓDIGO DA NC	UNIDADE	R6 dos Padres Apoiado
81	6.5	CONSTATAÇÃO	A tubulação de respiro está sem tela.
GRUPO	PRAZO	NÃO CONFORMIDADE	Ausência de tubulação de ventilação protegidas com tela e com cobertura que impeça a entrada de água de chuva e limite a entrada de poeira.
2	90 dias	OBSERVAÇÃO

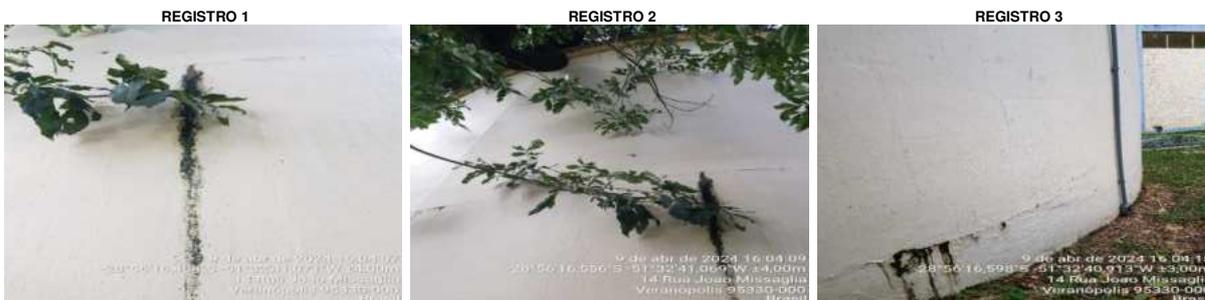
NC	CÓDIGO DA NC	UNIDADE	R6 dos Padres Apoiado
85	6.11	CONSTATAÇÃO	Existem marcas de infiltração na estrutura externa no reservatório.
GRUPO	PRAZO	NÃO CONFORMIDADE	Não proporcionar a segurança das edificações e dos operadores.
2	365 dias	OBSERVAÇÃO	Encaminhar o laudo estrutural do reservatório.
