REGULAÇÃO RELATÓRIO TÉCNICO DE FISCALIZAÇÃO N. 361/2024 – RTF

Fiscalização Regular no Sistema de
Abastecimento de Água de Nova Roma do Sul/
RS.

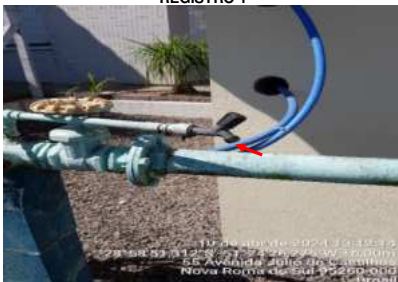
REGISTRO 1

NC	CÓDIGO DA NC	UNIDADE	Poço NRS 06A
2	1.6	CONSTATAÇÃO	Vazamento na torneira de coleta de amostras.
GRUPO	PRAZO	NÃO CONFORMIDADE	Perda de água e/ou não executar redução de perdas.
2	365 dias	OBSERVAÇÃO

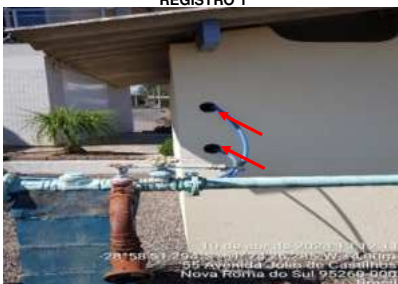
REGISTRO 1

NC	CÓDIGO DA NC	UNIDADE	Poço NRS 06A
3	1.9	CONSTATAÇÃO	Abertura na casa onde ficam os tanques dos produtos químicos empregados no tratamento do poço, possibilitando o acesso de vetores e contaminantes.
GRUPO	PRAZO	NÃO CONFORMIDADE	Falta de conservação e manutenção preventiva de unidade.
2	365 dias	OBSERVAÇÃO	Necessidade de tela ou outro tipo de cobertura que impeça a entrada de água da chuva e limite a entrada de poeira e insetos

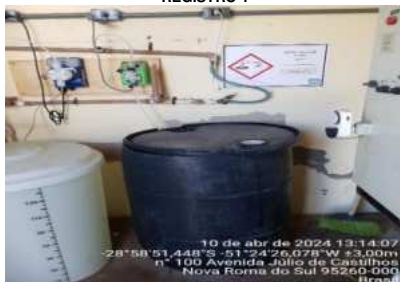
REGISTRO 1

NC	CÓDIGO DA NC	UNIDADE	Poço NRS 06A
4	1.9	CONSTATAÇÃO	O tanque de fluossilicato de sódio está com a placa de identificação errada.
GRUPO	PRAZO	NÃO CONFORMIDADE	Falta de identificação de produtos químicos.
2	90 dias	OBSERVAÇÃO	O tanque de fluossilicato de sódio está com a placa de hipoclorito de sódio.

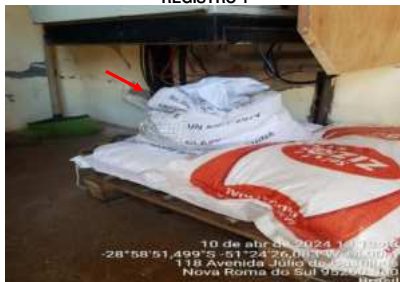
REGISTRO 1

NC	CÓDIGO DA NC	UNIDADE	Poço NRS 06A
6	1.9	CONSTATAÇÃO	O saco do fluossilicato de sódio está aberto, podendo haver perda de eficiência do produto.
GRUPO	PRAZO	NÃO CONFORMIDADE	Armazenamento inadequado de produtos químicos.
2	90 dias	OBSERVAÇÃO

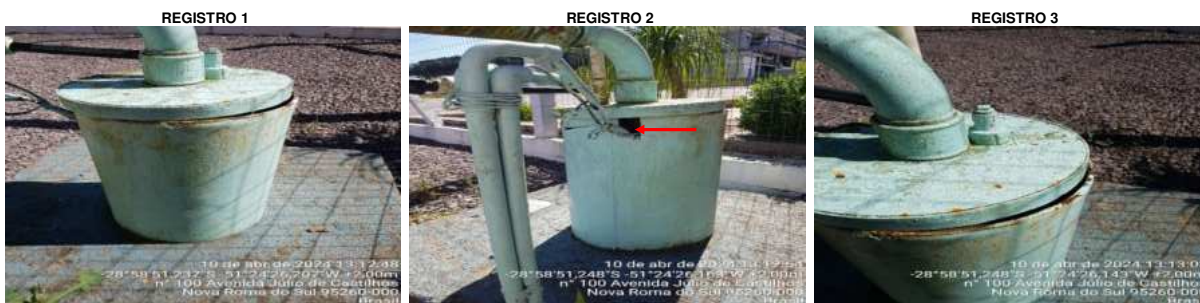
NC	CÓDIGO DA NC	UNIDADE	Poço NRS 06A
7	1.11	CONSTATAÇÃO	A tampa não protege de contaminações superficiais, pois está deslocada e há espaçamento entre a estrutura do poço e a tubulação dos fios elétricos.
GRUPO	PRAZO	NÃO CONFORMIDADE	A tampa do poço não protege de contaminações superficiais.
2	180 dias	OBSERVAÇÃO

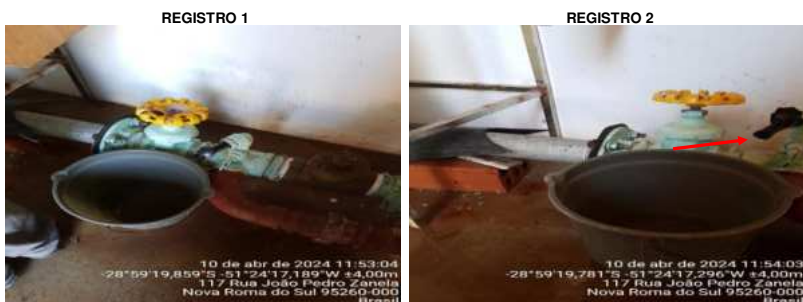
NC	CÓDIGO DA NC	UNIDADE	Poço NRS 07
9	1.6	CONSTATAÇÃO	Vazamento na torneira de coleta de amostras.
GRUPO	PRAZO	NÃO CONFORMIDADE	Perda de água e/ou não executar redução de perdas.
2	365 dias	OBSERVAÇÃO

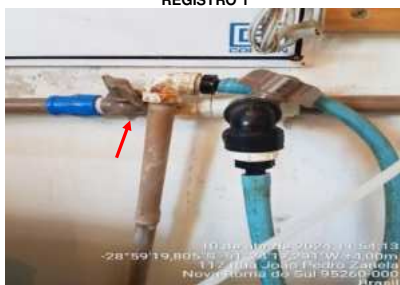
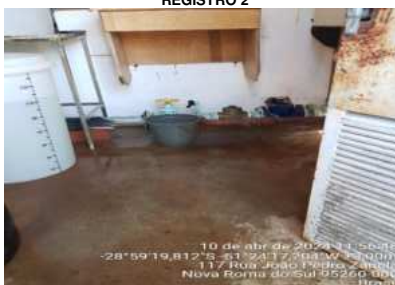
NC	CÓDIGO DA NC	UNIDADE	Poço NRS 07
10	1.8	CONSTATAÇÃO	Há vazamento de produtos químicos.
GRUPO	PRAZO	NÃO CONFORMIDADE	Não proporcionar a segurança das edificações e dos operadores.
2	90 dias	OBSERVAÇÃO

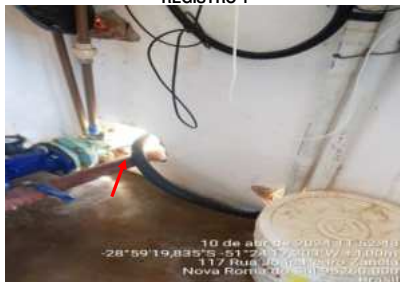
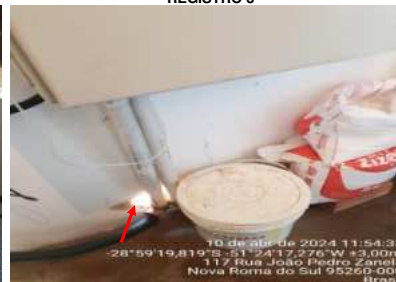
NC	CÓDIGO DA NC	UNIDADE	Poço NRS 07
11	1.9	CONSTATAÇÃO	Abertura na casa onde ficam os tanques dos produtos químicos empregados no tratamento do poço, possibilitando o acesso de vetores e contaminantes.
GRUPO	PRAZO	NÃO CONFORMIDADE	Falta de conservação e manutenção preventiva de unidade.
2	365 dias	OBSERVAÇÃO	Necessidade de tela ou outro tipo de cobertura que impeça a entrada de água da chuva e limite a entrada de poeira e insetos

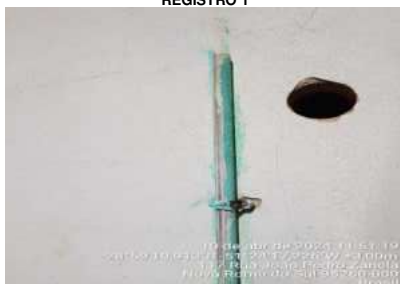
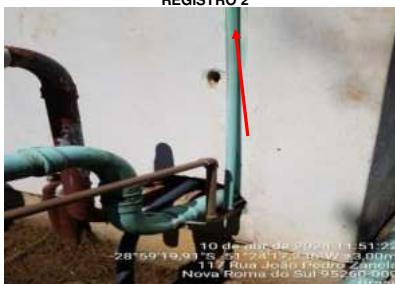
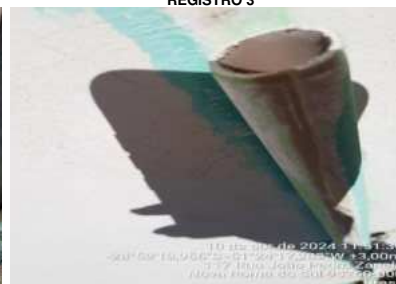
NC	CÓDIGO DA NC	UNIDADE	Poço NRS 07
12	1.9	CONSTATAÇÃO	Tubulação de respiro do poço sem proteção contra entrada de contaminantes.
GRUPO	PRAZO	NÃO CONFORMIDADE	Ausência de tubulação de ventilação protegidas com tela e com cobertura que impeça a entrada de água de chuva e limite a entrada de poeira e insetos.
2	90 dias	OBSERVAÇÃO

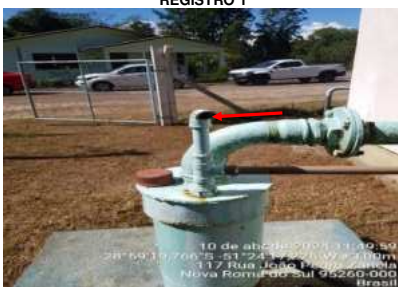
REGISTRO 1

NC	CÓDIGO DA NC	UNIDADE	Poço NRS 07
13	1.9	CONSTATAÇÃO	Tubulação de respiro do poço sem proteção contra entrada de contaminantes.
GRUPO	PRAZO	NÃO CONFORMIDADE	Ausência de tubulação de ventilação protegidas com tela e com cobertura que impeça a entrada de água de chuva e limite a entrada de poeira e insetos.
2	90 dias	OBSERVAÇÃO

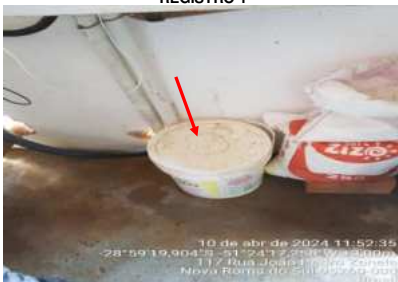
REGISTRO 1

NC	CÓDIGO DA NC	UNIDADE	Poço NRS 07
14	1.9	CONSTATAÇÃO	Produto químico sem identificação.
GRUPO	PRAZO	NÃO CONFORMIDADE	Falta de identificação de produtos químicos.
2	90 dias	OBSERVAÇÃO

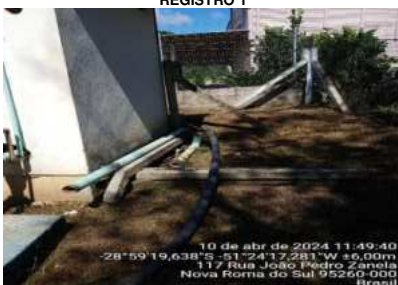
REGISTRO 1

NC	CÓDIGO DA NC	UNIDADE	Poço NRS 07
16	1.9	CONSTATAÇÃO	Acúmulo de resíduos de obra.
GRUPO	PRAZO	NÃO CONFORMIDADE	Acúmulo de resíduos em local inapropriado e/ou armazenamento inadequado.
2	90 dias	OBSERVAÇÃO

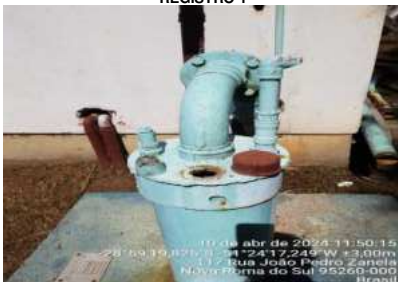
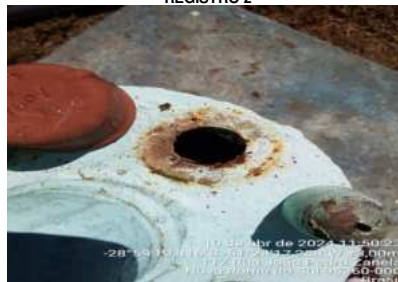
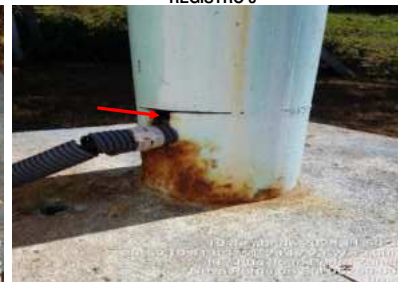
NC	CÓDIGO DA NC	UNIDADE	Poço NRS 07
17	1.11	CONSTATAÇÃO	A tampa não protege de contaminações superficiais, pois tem furo e há espaçamento entre a estrutura do poço e a tubulação dos fios elétricos.
GRUPO	PRAZO	NÃO CONFORMIDADE	A tampa do poço não protege de contaminações superficiais.
2	180 dias	OBSERVAÇÃO

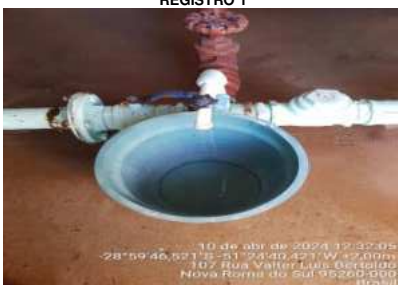
REGISTRO 1

NC	CÓDIGO DA NC	UNIDADE	Poço NRS 08
19	1.6	CONSTATAÇÃO	Vazamento na torneira de coleta de amostras.
GRUPO	PRAZO	NÃO CONFORMIDADE	Perda de água e/ou não executar redução de perdas.
2	365 dias	OBSERVAÇÃO

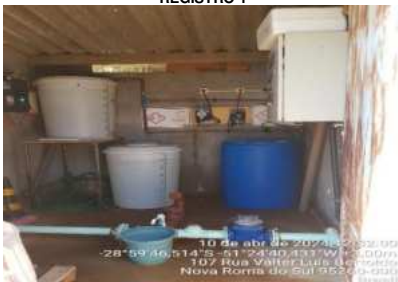
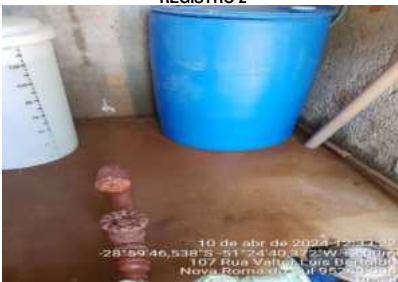
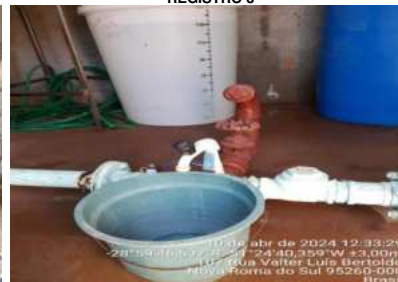
NC	CÓDIGO DA NC	UNIDADE	Poço NRS 08
20	1.8	CONSTATAÇÃO	Há vazamento de produtos químicos.
GRUPO	PRAZO	NÃO CONFORMIDADE	Não proporcionar a segurança das edificações e dos operadores.
2	90 dias	OBSERVAÇÃO	Evidenciado pelo chão molhado.

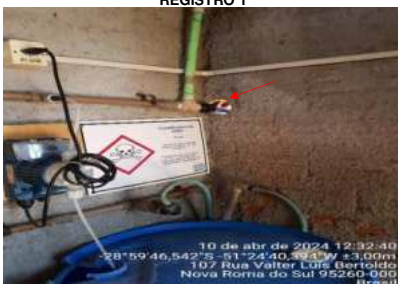
REGISTRO 1

NC	CÓDIGO DA NC	UNIDADE	Poço NRS 08
21	1.9	CONSTATAÇÃO	Abertura na casa onde ficam os tanques dos produtos químicos empregados no tratamento do poço, possibilitando o acesso de vetores e contaminantes.
GRUPO	PRAZO	NÃO CONFORMIDADE	Falta de conservação e manutenção preventiva de unidade.
2	365 dias	OBSERVAÇÃO	Necessidade de tela ou outro tipo de cobertura que impeça a entrada de água da chuva e limite a entrada de poeira e insetos

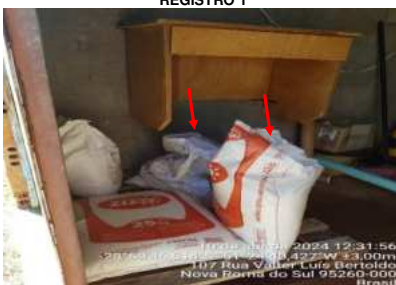
REGISTRO 1

NC	CÓDIGO DA NC	UNIDADE	Poço NRS 08
22	1.9	CONSTATAÇÃO	O saco do sal e fluossilicato de sódio estão abertos, podendo haver perdas de eficiência dos produtos.
GRUPO	PRAZO	NÃO CONFORMIDADE	Armazenamento inadequado de produtos químicos.
2	90 dias	OBSERVAÇÃO

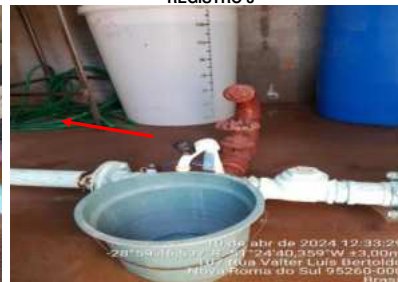
REGISTRO 3

NC	CÓDIGO DA NC	UNIDADE	Poço NRS 08
23	1.9	CONSTATAÇÃO	Acúmulo de resíduos dentro da casa.
GRUPO	PRAZO	NÃO CONFORMIDADE	Acúmulo de resíduos em local inapropriado e/ou armazenamento inadequado.
2	90 dias	OBSERVAÇÃO

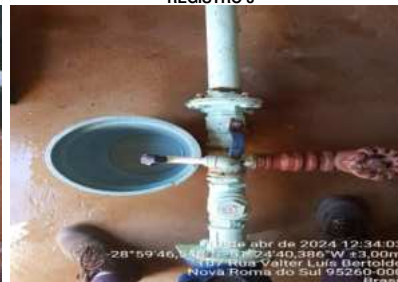
REGISTRO 3

NC	CÓDIGO DA NC	UNIDADE	Poço NRS 08
24	1.9	CONSTATAÇÃO	Existência de conexões da tubulação e peças enferrujadas.
GRUPO	PRAZO	NÃO CONFORMIDADE	Falta de conservação e manutenção preventiva de unidade.
2	365 dias	OBSERVAÇÃO

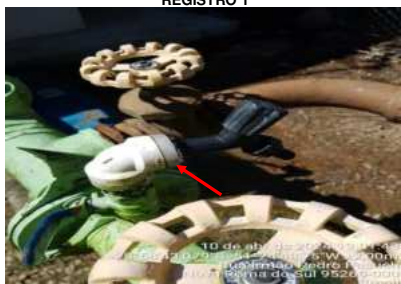
REGISTRO 1

NC	CÓDIGO DA NC	UNIDADE	Poço NRS 10
27	1.6	CONSTATAÇÃO	Vazamento na torneira de coleta de amostras.
GRUPO	PRAZO	NÃO CONFORMIDADE	Perda de água e/ou não executar redução de perdas.
2	365 dias	OBSERVAÇÃO

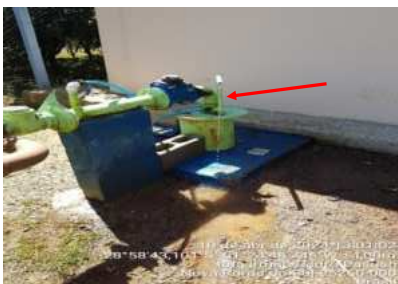
NC	CÓDIGO DA NC	UNIDADE	Poço NRS 10
29	1.9	CONSTATAÇÃO	Há retorno de água na tubulação de respiro do poço.
GRUPO	PRAZO	NÃO CONFORMIDADE	Perda de água e/ou não executar redução de perdas.
2	365 dias	OBSERVAÇÃO	A tubulação está conectado à mangueira de dosagem de químicos no poço.

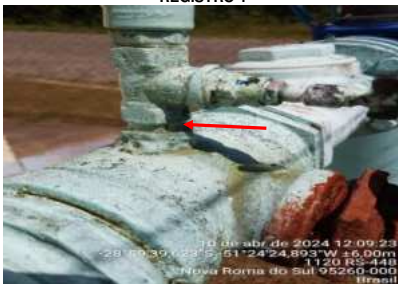
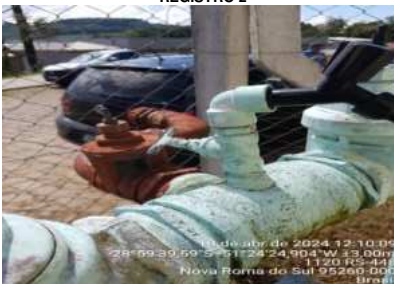
NC	CÓDIGO DA NC	UNIDADE	Poço NRS 12A
31	1.6	CONSTATAÇÃO	Há vazamento nas peças de conexão, próximo à torneira de coleta
GRUPO	PRAZO	NÃO CONFORMIDADE	Perda de água e/ou não executar redução de perdas.
2	365 dias	OBSERVAÇÃO

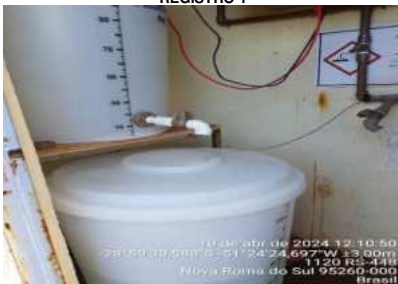
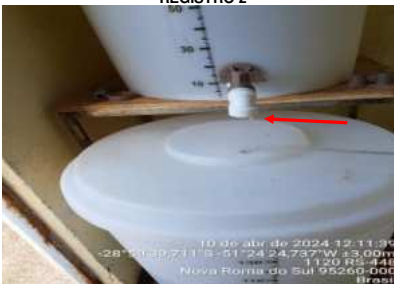
NC	CÓDIGO DA NC	UNIDADE	Poço NRS 12A
32	1.8	CONSTATAÇÃO	A torneira do hipoclorito de sódio está vazando.
GRUPO	PRAZO	NÃO CONFORMIDADE	Não proporcionar a segurança das edificações e dos operadores.
2	90 dias	OBSERVAÇÃO

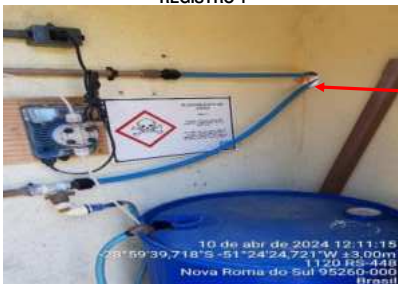
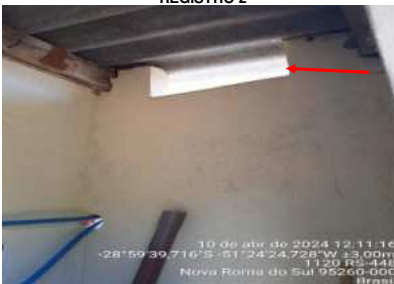
NC	CÓDIGO DA NC	UNIDADE	Poço NRS 12A
33	1.9	CONSTATAÇÃO	Aberturas na casa onde ficam os tanques dos produtos químicos empregados no tratamento do poço, possibilitando o acesso de vetores e contaminantes.
GRUPO	PRAZO	NÃO CONFORMIDADE	Falta de conservação e manutenção preventiva de unidade.
2	365 dias	OBSERVAÇÃO	Necessidade de tela ou outro tipo de cobertura que impeça a entrada de água da chuva e limite a entrada de poeira e insetos

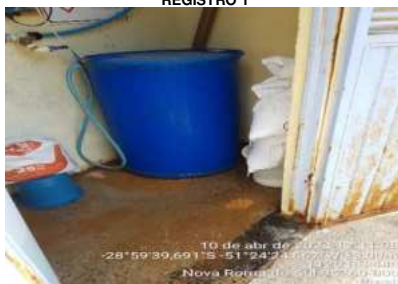
REGISTRO 1

NC	CÓDIGO DA NC	UNIDADE	Poço NRS 12A
35	1.9	CONSTATAÇÃO	Os sacos do sal e do fluossilicato de sódio estão molhados, podendo haver perdas de eficiência dos produtos.
GRUPO	PRAZO	NÃO CONFORMIDADE	Armazenamento inadequado de produtos químicos.
2	90 dias	OBSERVAÇÃO

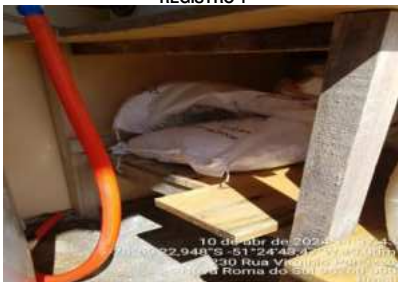
REGISTRO 1

NC	CÓDIGO DA NC	UNIDADE	Poço NRS 13
41	1.9	CONSTATAÇÃO	Os sacos do sal e do fluossilicato de sódio estão molhados, podendo haver perdas de eficiência dos produtos.
GRUPO	PRAZO	NÃO CONFORMIDADE	Armazenamento inadequado de produtos químicos.
2	90 dias	OBSERVAÇÃO

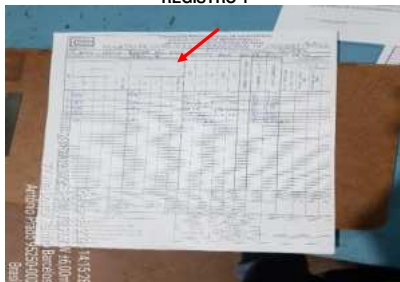
REGISTRO 1

NC	CÓDIGO DA NC	UNIDADE	Sistema de Abastecimento de Água
44	-	CONSTATAÇÃO	A análise do fluoreto não está sendo realizado com a frequência especificada em norma. Ele é realizado a cada 2 dias ao invés de a cada 2 horas.
GRUPO	PRAZO	NÃO CONFORMIDADE	Não atender a todos os padrões de potabilidade e frequência de análises estabelecidos na legislação.
3	180 dias	OBSERVAÇÃO	De acordo com a Portaria GM/MS n. 888 de 2021, as análises de fluoreto na saída do tratamento devem ser realizadas a cada 2 horas.

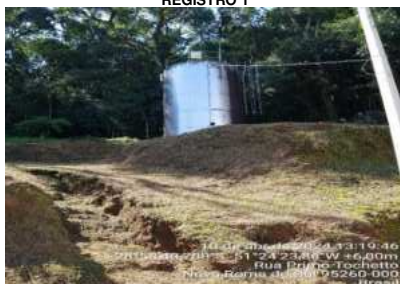
REGISTRO 1

NC	CÓDIGO DA NC	UNIDADE	R03 Loteamento Panazzolo
48	6.1	CONSTATAÇÃO	Não há identificação por placa ou outro meio.
GRUPO	PRAZO	NÃO CONFORMIDADE	Inexistência de placa de identificação do reservatório.
2	365 dias	OBSERVAÇÃO

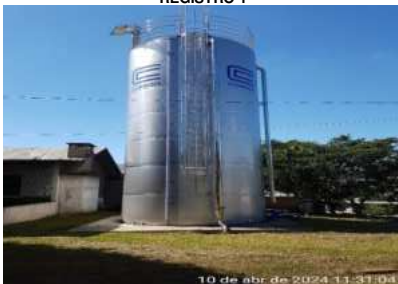
REGISTRO 1

NC	CÓDIGO DA NC	UNIDADE	R05 Campo Municipal
53	6.1	CONSTATAÇÃO	Não há identificação por placa ou outro meio.
GRUPO	PRAZO	NÃO CONFORMIDADE	Inexistência de placa de identificação do reservatório.
2	365 dias	OBSERVAÇÃO

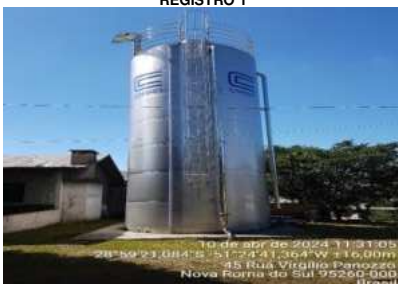
REGISTRO 1

NC	CÓDIGO DA NC	UNIDADE	R05 Campo Municipal
54	6.2	CONSTATAÇÃO	Não há cercamento.
GRUPO	PRAZO	NÃO CONFORMIDADE	Não isolar a área dando condição ao acesso de pessoas não-autorizadas e sem garantir bom estado de limpeza do local.
2	365 dias	OBSERVAÇÃO
