REGULAÇÃO RELATÓRIO TÉCNICO DE FISCALIZAÇÃO N. 363/2024 – RTF

Fiscalização Regular no Sistema de
Abastecimento de Água de Fagundes Varela/
RS.

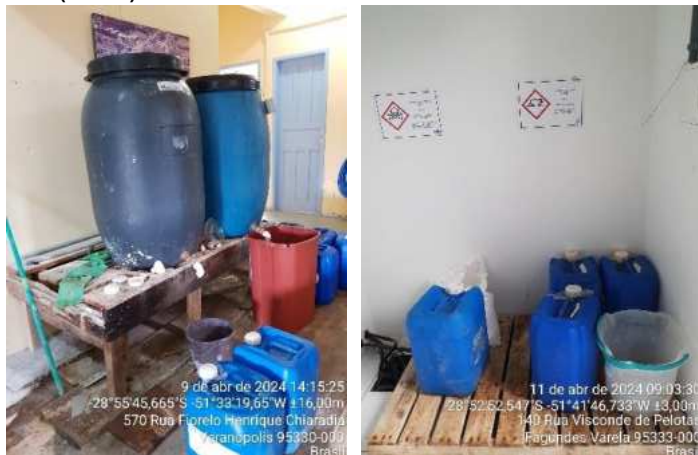
Figura 1 – Armazenamento dos produtos químicos empregados nos poços de Fagundes Varela em Veranópolis (esquerda) e Fagundes Varela (direita).

O tratamento dos poços é realizado por equipe própria da Corsan. As soluções de cloro e flúor ficam armazenadas em tanques com capacidades de 200 litros, para serem aplicadas diretamente nos poços através de dosadores automáticos. Ressalta-se que os tanques dos produtos químicos não possuem tampas e uma das casas de químicos tem abertura que permite a entrada de contaminantes e vetores.

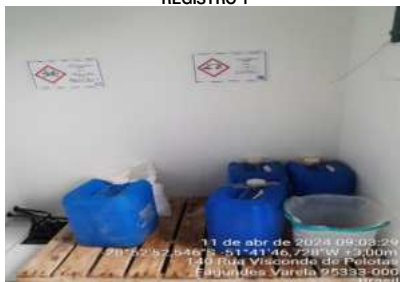
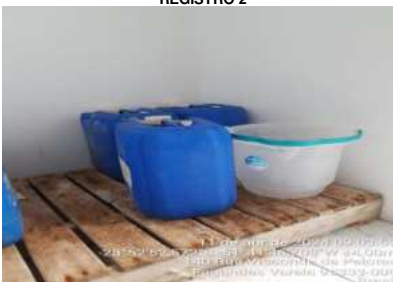
NC	CÓDIGO DA NC	UNIDADE	Poço FVA 02B
2	1.9	CONSTATAÇÃO	Hipoclorito de sódio sem bacia de contenção, correndo risco de escoar para dentro do buraco com fios elétricos em caso de vazamento.
GRUPO	PRAZO	NÃO CONFORMIDADE	Inexistência de bacia de contenção ou bacia de contenção permite vazamentos.
2	365 dias	OBSERVAÇÃO

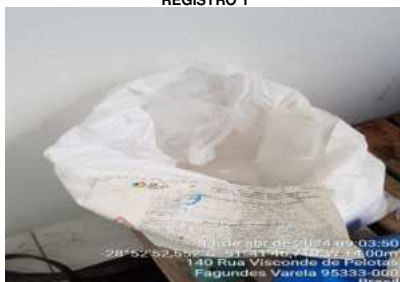
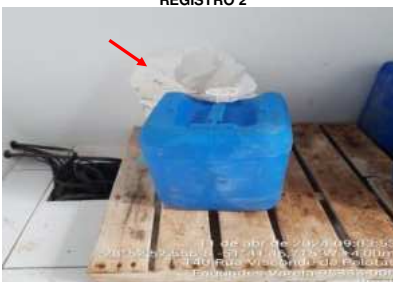
NC	CÓDIGO DA NC	UNIDADE	Poço FVA 02B
3	1.9	CONSTATAÇÃO	O saco do fluossilicato de sódio está aberto, podendo haver perda de eficiência do produto.
GRUPO	PRAZO	NÃO CONFORMIDADE	Armazenamento inadequado de produtos químicos.
2	90 dias	OBSERVAÇÃO

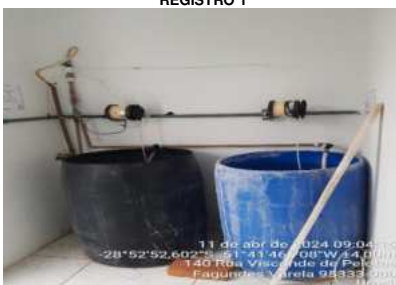
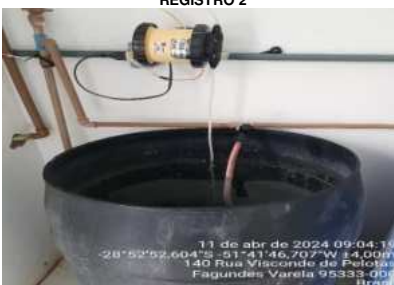
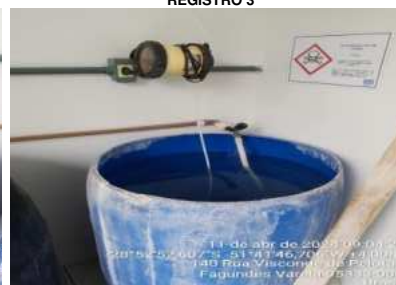
NC	CÓDIGO DA NC	UNIDADE	Poço FVA 02B
4	1.9	CONSTATAÇÃO	Ausência de tampa nos tanques de produtos químicos (cloro e flúor).
GRUPO	PRAZO	NÃO CONFORMIDADE	Falta de conservação e manutenção preventiva de unidade.
2	365 dias	OBSERVAÇÃO

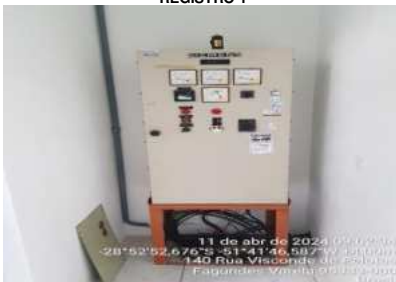
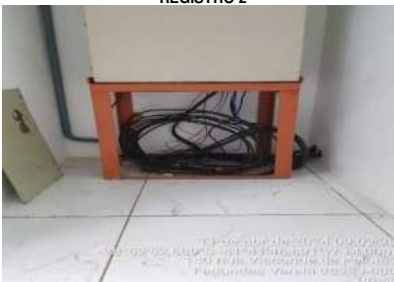
NC	CÓDIGO DA NC	UNIDADE	Poço FVA 02B
5	1.9	CONSTATAÇÃO	Fios desorganizados abaixo do quadro de comando.
GRUPO	PRAZO	NÃO CONFORMIDADE	Falta de conservação e manutenção preventiva de unidade.
2	365 dias	OBSERVAÇÃO

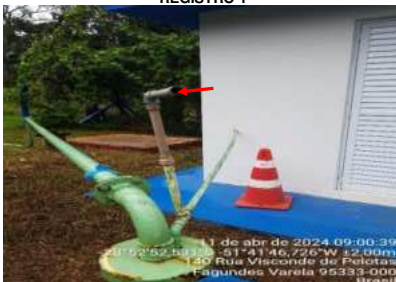
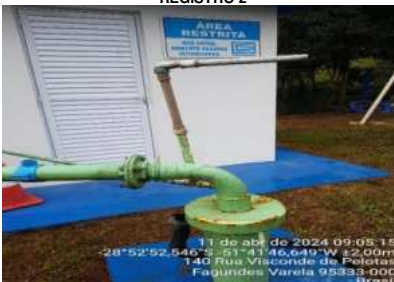
NC	CÓDIGO DA NC	UNIDADE	Poço FVA 02B
6	1.9	CONSTATAÇÃO	Tubulação de respiro do poço sem proteção contra entrada de contaminantes.
GRUPO	PRAZO	NÃO CONFORMIDADE	Ausência de tubulação de ventilação protegidas com tela e com cobertura que impeça a entrada de água de chuva e limite a entrada de poeira e insetos.
2	90 dias	OBSERVAÇÃO

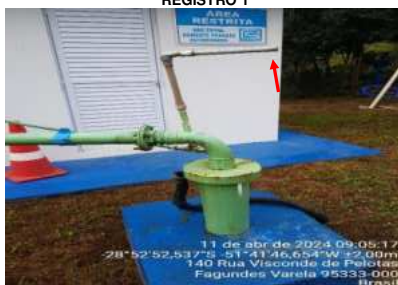
NC	CÓDIGO DA NC	UNIDADE	Poço FVA 02B
7	1.9	CONSTATAÇÃO	Há retorno de água na tubulação de respiro do poço.
GRUPO	PRAZO	NÃO CONFORMIDADE	Perda de água e/ou não executar redução de perdas.
2	365 dias	OBSERVAÇÃO	A tubulação está conectada à mangueira de dosagem de químicos no poço.

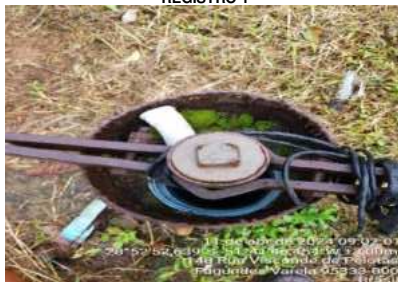
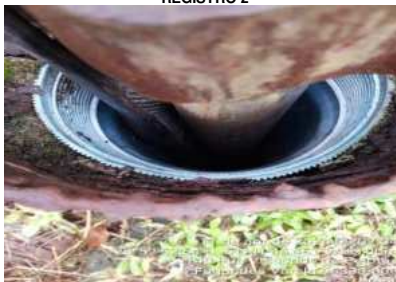
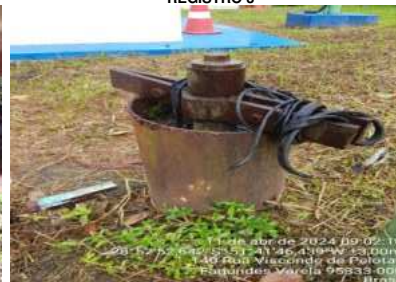
NC	CÓDIGO DA NC	UNIDADE	Poço FVA 02A
8	1.11	CONSTATAÇÃO	Os poços improdutivos devem ser tamponados para evitar a ocorrência de acidentes e também que se tornem vetores de contaminação dos mananciais subterrâneos.
GRUPO	PRAZO	NÃO CONFORMIDADE	Os poços improdutivos e/ou abandonados devem ser desinfectados e tamponados de forma segura, segundo a NBR 12.224/2006.
2	365 dias	OBSERVAÇÃO	Há um poço desativo junto ao poço FVA 02B.

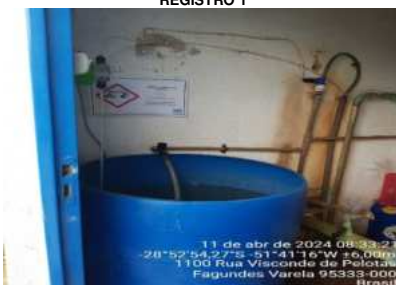
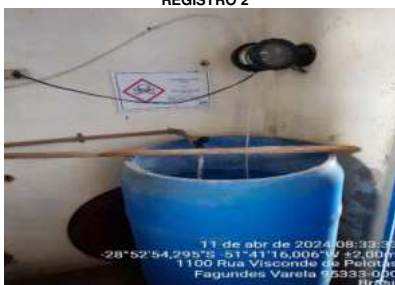
NC	CÓDIGO DA NC	UNIDADE	Poço FVA 04
10	1.9	CONSTATAÇÃO	Ausência de tampa nos tanques de produtos químicos (cloro e flúor).
GRUPO	PRAZO	NÃO CONFORMIDADE	Falta de conservação e manutenção preventiva de unidade.
2	365 dias	OBSERVAÇÃO

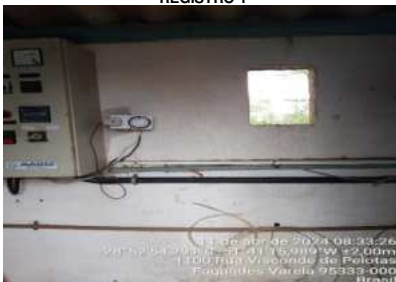
NC	CÓDIGO DA NC	UNIDADE	Poço FVA 04
11	1.9	CONSTATAÇÃO	Abertura na casa onde ficam os tanques dos produtos químicos empregados no tratamento do poço, possibilitando o acesso de vetores e contaminantes.
GRUPO	PRAZO	NÃO CONFORMIDADE	Falta de conservação e manutenção preventiva de unidade.
2	365 dias	OBSERVAÇÃO	Necessidade de tela ou outro tipo de cobertura que impeça a entrada de água da chuva e limite a entrada de poeira e insetos

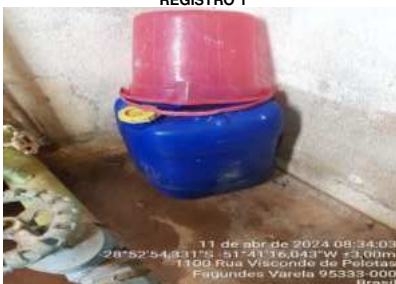
NC	CÓDIGO DA NC	UNIDADE	Poço FVA 04
12	1.9	CONSTATAÇÃO	Produto químico sem identificação.
GRUPO	PRAZO	NÃO CONFORMIDADE	Falta de identificação de produtos químicos.
2	90 dias	OBSERVAÇÃO

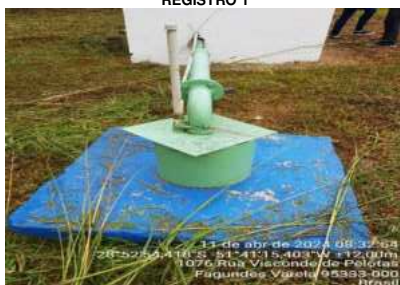
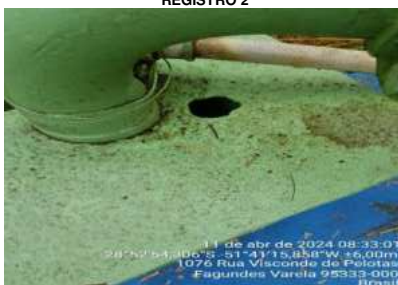
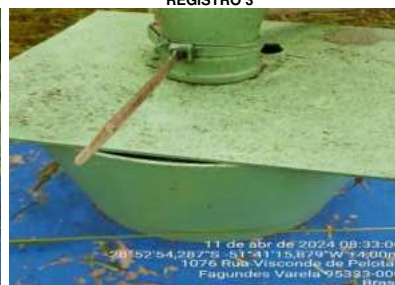
NC	CÓDIGO DA NC	UNIDADE	Poço FVA 04
13	1.11	CONSTATAÇÃO	A tampa não possui boa vedação, apresenta buraco e espaçamentos.
GRUPO	PRAZO	NÃO CONFORMIDADE	A tampa do poço não protege de contaminações superficiais.
2	180 dias	OBSERVAÇÃO

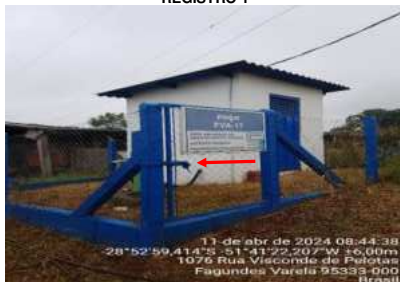
NC	CÓDIGO DA NC	UNIDADE	Poço FVA 17
14	1.2	CONSTATAÇÃO	O portão não está cadeado.
GRUPO	PRAZO	NÃO CONFORMIDADE	Não isolar a área dando condição ao acesso de pessoas não-autorizadas e sem garantir bom estado de limpeza do local.
2	365 dias	OBSERVAÇÃO

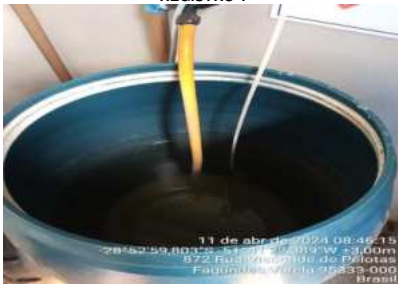
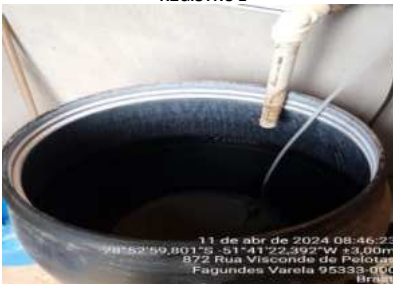
NC	CÓDIGO DA NC	UNIDADE	Poço FVA 17
16	1.9	CONSTATAÇÃO	Ausência de tampa nos tanques de produtos químicos (cloro e flúor).
GRUPO	PRAZO	NÃO CONFORMIDADE	Falta de conservação e manutenção preventiva de unidade.
2	365 dias	OBSERVAÇÃO

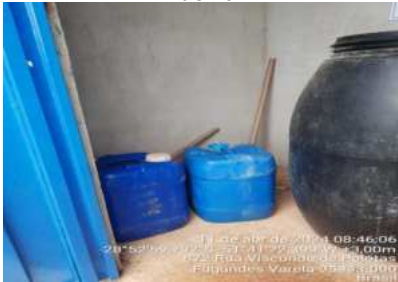
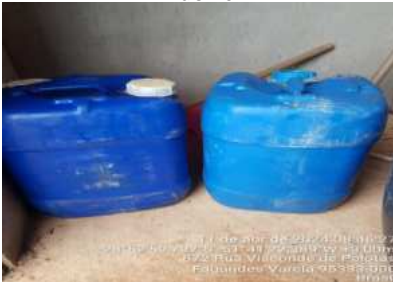
NC	CÓDIGO DA NC	UNIDADE	Poço FVA 17
17	1.9	CONSTATAÇÃO	Produto químico sem identificação.
GRUPO	PRAZO	NÃO CONFORMIDADE	Falta de identificação de produtos químicos.
2	90 dias	OBSERVAÇÃO

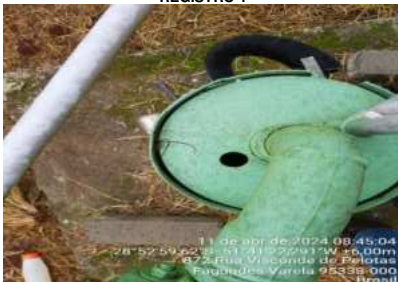
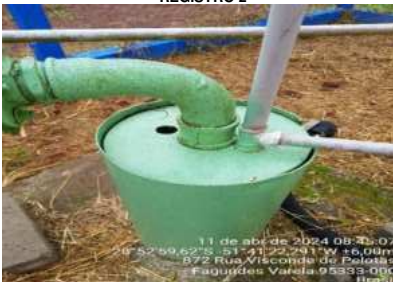
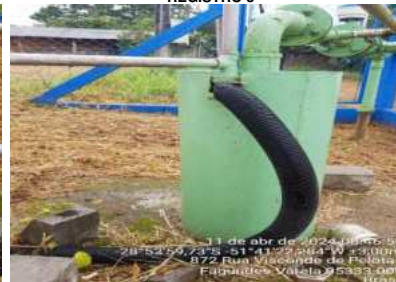
NC	CÓDIGO DA NC	UNIDADE	Poço FVA 17
18	1.11	CONSTATAÇÃO	A tampa não possui boa vedação, apresenta buraco e espaçamentos entre a estrutura do poço e a tubulação da fiação elétrica.
GRUPO	PRAZO	NÃO CONFORMIDADE	A tampa do poço não protege de contaminações superficiais.
2	180 dias	OBSERVAÇÃO

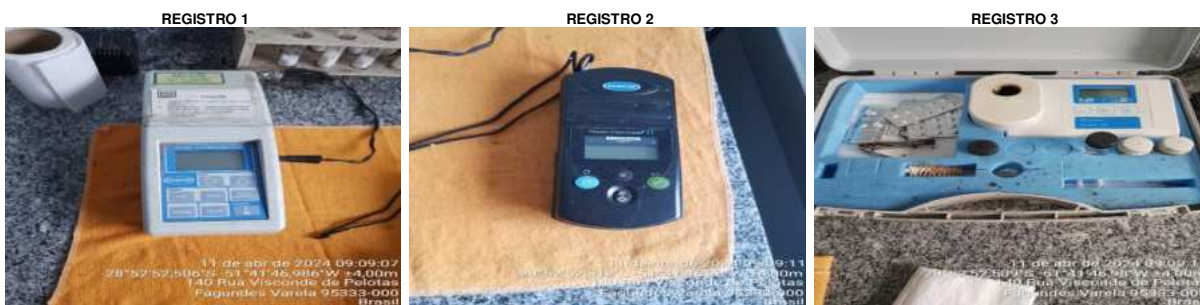
NC	CÓDIGO DA NC	UNIDADE	Laboratório da US
19	-	CONSTATAÇÃO	Não foram encontrados os registros de calibração dos equipamentos utilizados.
GRUPO	PRAZO	NÃO CONFORMIDADE	Ausência de evidência de calibração dos equipamentos.
2	90 dias	OBSERVAÇÃO

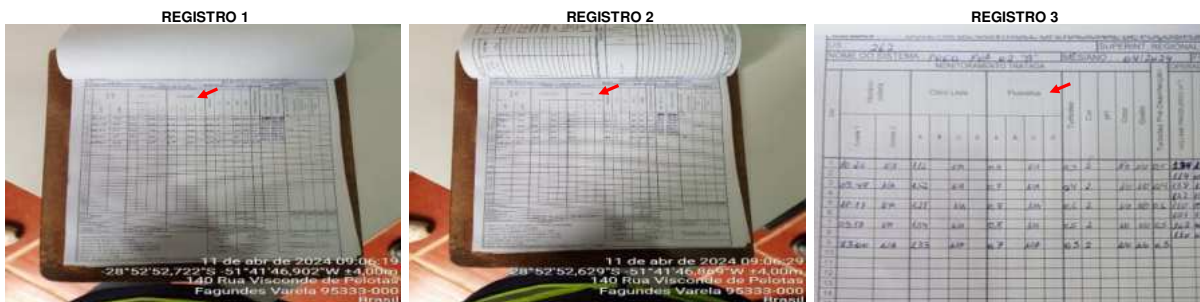
NC	CÓDIGO DA NC	UNIDADE	Laboratório da US
20	-	CONSTATAÇÃO	A análise do fluoreto não está sendo realizado com a frequência especificada em norma. Ele é realizado a cada 2 dias ao invés de a cada 2 horas.
GRUPO	PRAZO	NÃO CONFORMIDADE	Não atender a todos os padrões de potabilidade e frequência de análises estabelecidos na legislação.
3	180 dias	OBSERVAÇÃO	De acordo com a Portaria GM/MS n. 888 de 2021, as análises de fluoreto na saída do tratamento devem ser realizadas a cada 2 horas.

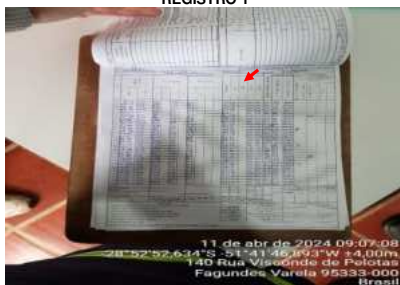
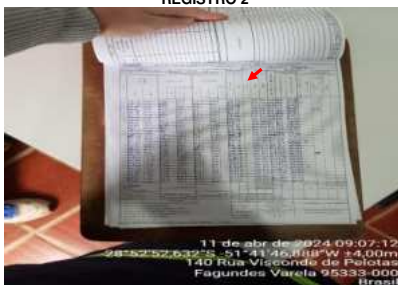
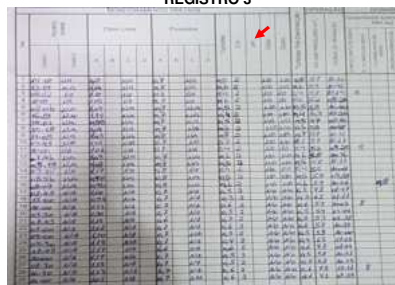
NC	CÓDIGO DA NC	UNIDADE	Laboratório da US
22	-	CONSTATAÇÃO	Não está sendo realizada a análise semanal de pH.
GRUPO	PRAZO	NÃO CONFORMIDADE	Não atender a todos os padrões de potabilidade e frequência de análises estabelecidos na legislação.
3	180 dias	OBSERVAÇÃO	De acordo com a Portaria GM/MS n. 888 de 2021 e o Plano de Amostragem na Corsan, o pH na saída do tratamento deve ser realizado pelo menos semanalmente.

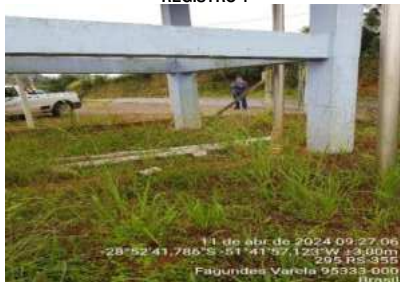
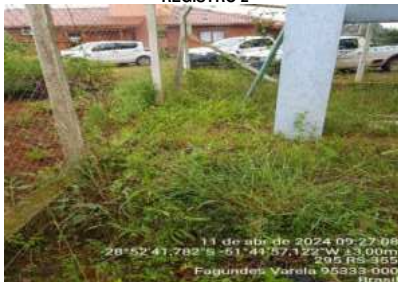
NC	CÓDIGO DA NC	UNIDADE	Reservatório - R01 Central
23	6.12	CONSTATAÇÃO	Vegetação alta no terreno.
GRUPO	PRAZO	NÃO CONFORMIDADE	Falta de conservação e manutenção preventiva de unidade.
2	180 dias	OBSERVAÇÃO

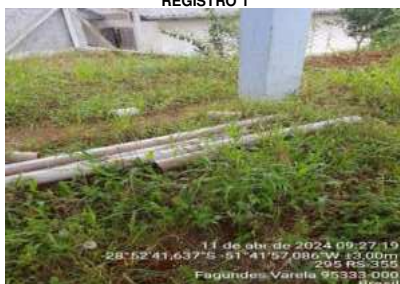
NC	CÓDIGO DA NC	UNIDADE	Reservatório - R01 Central
24	6.12	CONSTATAÇÃO	Acúmulo de resíduos de obras.
GRUPO	PRAZO	NÃO CONFORMIDADE	Acúmulo de resíduos em local inapropriado e/ou armazenamento inadequado.
2	90 dias	OBSERVAÇÃO

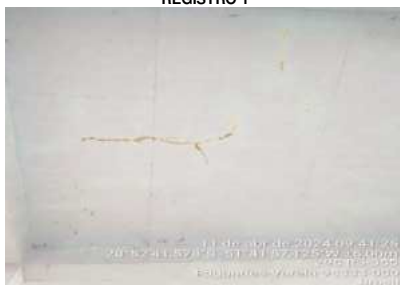
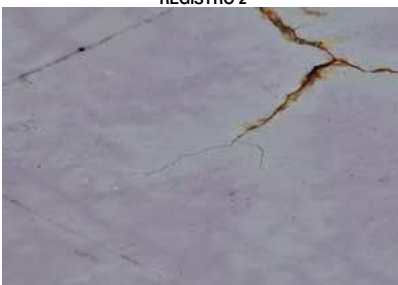
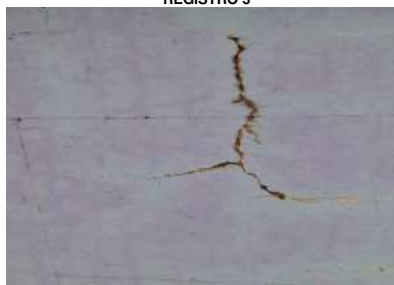
NC	CÓDIGO DA NC	UNIDADE	Reservatório - R01 Central
25	6.12	CONSTATAÇÃO	A estrutura da base de concreto do reservatório apresenta rachaduras.
GRUPO	PRAZO	NÃO CONFORMIDADE	Falta de conservação e manutenção preventiva de unidade.
2	180 dias	OBSERVAÇÃO

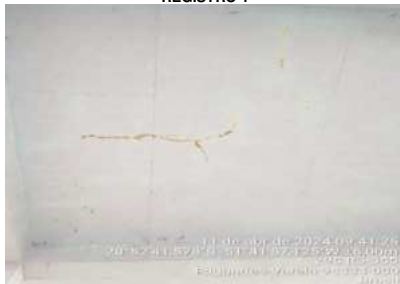
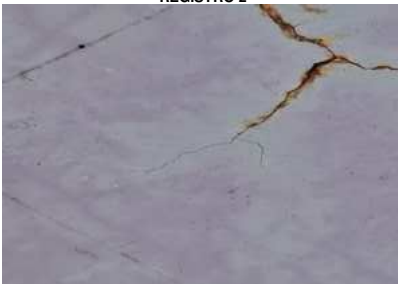
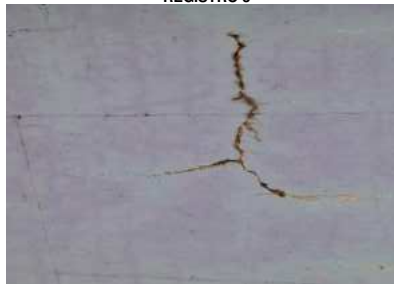
NC	CÓDIGO DA NC	UNIDADE	Reservatório - R01 Central
26	6.11	CONSTATAÇÃO	O reservatório apresenta indícios visuais de que a sua estrutura está sendo afetada por agentes externos.
GRUPO	PRAZO	NÃO CONFORMIDADE	Não proporcionar a segurança das edificações e dos operadores.
2	365 dias	OBSERVAÇÃO	Encaminhar o laudo estrutural do reservatório.

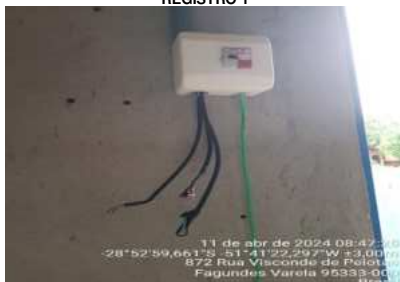
NC	CÓDIGO DA NC	UNIDADE	Unidade de Saneamento Corsan
27	7.1	CONSTATAÇÃO	O macromedidor do poço FVA 17 não está instalado.
GRUPO	PRAZO	NÃO CONFORMIDADE	Ausência de instrumento permanente de medição e controle de vazão no poço.
2	90 dias	OBSERVAÇÃO

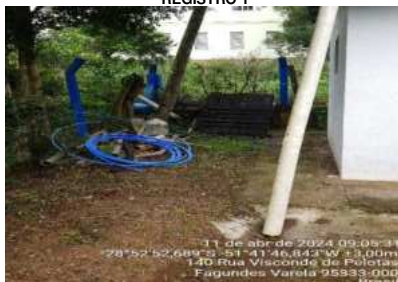
NC	CÓDIGO DA NC	UNIDADE	Unidade de Saneamento Corsan
32	7.21	CONSTATAÇÃO	Acúmulo de resíduos de obra.
GRUPO	PRAZO	NÃO CONFORMIDADE	Acúmulo de resíduos em local inapropriado e/ou armazenamento inadequado.
2	90 dias	OBSERVAÇÃO

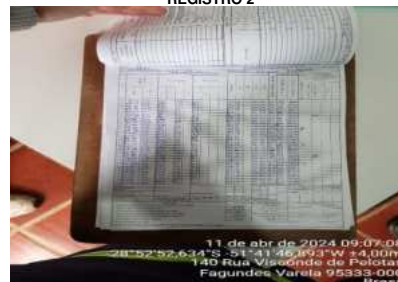
NC	CÓDIGO DA NC	UNIDADE	Sistema de Abastecimento de Água
33	-	CONSTATAÇÃO	O poço FVA-04 está com o valor de turbidez acima de 1,0 uT em mais de 95% das amostras mensais em todo o ano de 2023 e o primeiro trimestre de 2024.
GRUPO	PRAZO	NÃO CONFORMIDADE	Não atender a todos os padrões de potabilidade e frequência de análises estabelecidos na legislação.
3	180 dias	OBSERVAÇÃO	A Portaria GM/MS n. 888 de 2021 estabelece os valores de: 1,0 uT em 95% das amostras e 5,0 uT no restante das amostras mensais coletadas.
