REGULAÇÃO
RELATÓRIO TÉCNICO DE FISCALIZAÇÃO N. 759/2024 – RTF**Fiscalização regular inicial no Sistema de
Abastecimento de Água e Sistema de
Esgotamento Sanitário de Colorado/RS.****1. CONSIDERAÇÕES PRELIMINARES**

No dia 17 de junho de 2024, realizou-se fiscalização no Sistema de Abastecimento de Água (SAA) e Sistema de Esgotamento Sanitário (SES) da Corsan no município de Colorado. Para verificar o serviço prestado pela companhia de saneamento, os trabalhos de fiscalização e regulação dos municípios consorciados à Agesan-RS são amparados, principalmente, nas referências legais e normativas apresentadas no quadro 1.

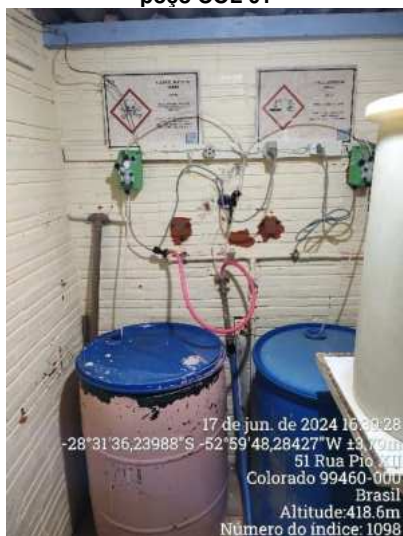
Figura 3 – Interior da casa de química simplificada do poço COL 01

O SAA do município utiliza tratamento simplificado de água, realizado na própria fonte subterrânea. O processo envolve apenas cloração e fluoretação, com dosagem automatizada por bombas dosadoras e geradores de hipoclorito. A empresa terceirizada Hidrogeron é responsável pela gestão dos geradores de hipoclorito e bombas dosadoras.

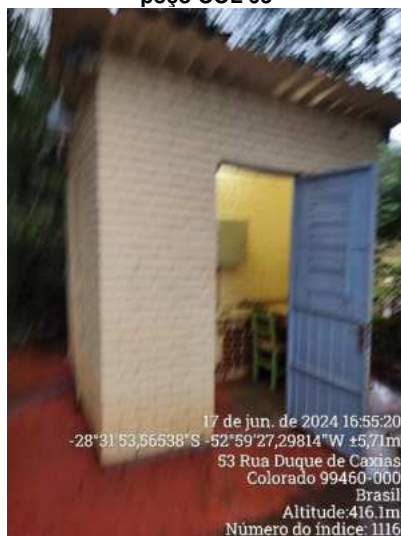
Figura 4 – Exterior da casa de química simplificada do poço COL 03

É importante destacar que o poço COL 03, situado às margens de um curso d'água, foi diretamente impactado pelas inundações de maio de 2024, necessitando de expurgo da água contaminada, conforme relatos dos operadores. No entanto, não há registro formal do procedimento realizado.

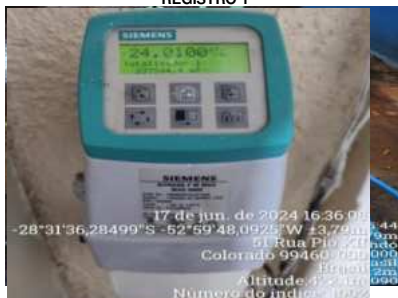
REGISTRO 1

NC	CÓDIGO DA NC	UNIDADE	Poço COL 01
3	10.18	CONSTATAÇÃO	Método de controle de pressão sendo realizado via tonel. Método impreciso.
GRUPO	PRAZO	NÃO CONFORMIDADE	Falta de conservação e manutenção preventiva de unidade.
2	365 dias	OBSERVAÇÃO	-

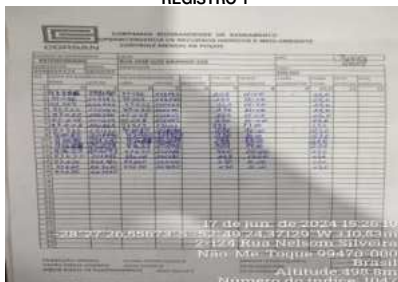
REGISTRO 1

NC	CÓDIGO DA NC	UNIDADE	Poço COL 01
4	-	CONSTATÇÃO	Poço operando com vazão acima da vazão de projeto e acima da vazão do cadastro de usuário de água.
GRUPO	PRAZO	NÃO CONFORMIDADE	Unidade operando com vazão superior ao estabelecido em documento regulamentador.
2	180 dias	OBSERVAÇÃO	Registro 3 corresponde a tabela de controle de vazões do poço COL 01 do mês de junho de 2024, onde verificou-se volume bombeado de 322 m³ para o dia 03/06/2024, 391 m³ para o dia 07/06, 322 m³ para o dia 11/06, 345 m³ para o dia 12/06.

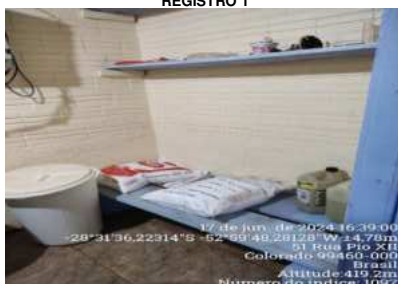
REGISTRO 1

NC	CÓDIGO DA NC	UNIDADE	Poço COL 01
6	10.24	CONSTATÇÃO	As FISPQ dos produtos químicos do laboratório não estão disponíveis.
GRUPO	PRAZO	NÃO CONFORMIDADE	Não proporcionar a segurança das edificações e dos operadores.
2	180 dias	OBSERVAÇÃO	-

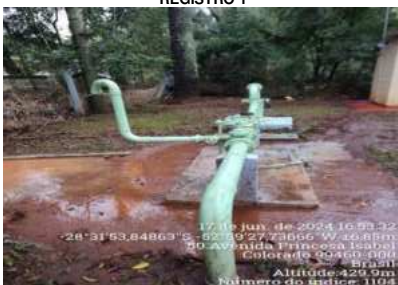
REGISTRO 1

NC	CÓDIGO DA NC	UNIDADE	Poço COL 03
14	10.9	CONSTATAÇÃO	Acúmulo de resíduos em local inapropriado e/ou armazenamento inadequado.
GRUPO	PRAZO	NÃO CONFORMIDADE	Acúmulo de resíduos em local inapropriado e/ou armazenamento inadequado.
2	90 dias	OBSERVAÇÃO	Resíduos de advindos da inundação.

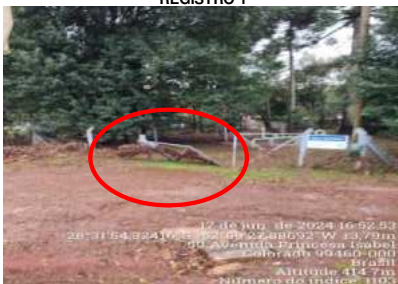
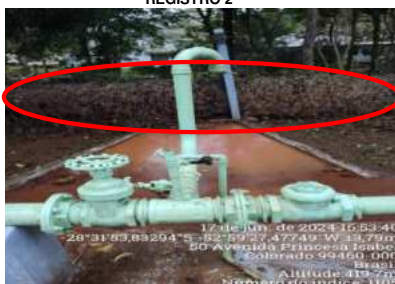
NC	CÓDIGO DA NC	UNIDADE	Poço COL 03
15	10.12	CONSTATAÇÃO	Ausência de tampa do poço possibilitando contaminação superficiais.
GRUPO	PRAZO	NÃO CONFORMIDADE	A tampa do poço não protege de contaminações superficiais.
2	180 dias	OBSERVAÇÃO	-

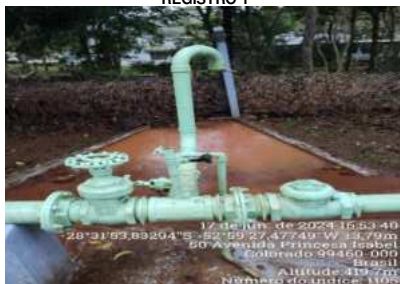
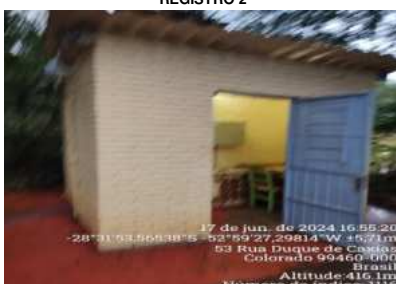
NC	CÓDIGO DA NC	UNIDADE	Poço COL 03
18	10.22	CONSTATAÇÃO	Contentores de produtos químicos com tampas abertas.
GRUPO	PRAZO	NÃO CONFORMIDADE	Falta de conservação e manutenção preventiva de unidade.
2	365 dias	OBSERVAÇÃO	-

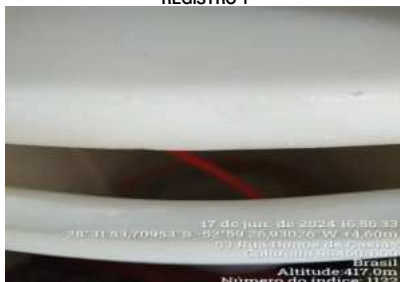
REGISTRO 1

NC	CÓDIGO DA NC	UNIDADE	Poço COL 03
19	10.19	CONSTATAÇÃO	Não constam as FISPQ dos insumos de tratamento de água junto ou próximo à área de armazenamento.
GRUPO	PRAZO	NÃO CONFORMIDADE	Não proporcionar a segurança das edificações e dos operadores.
2	90 dias	OBSERVAÇÃO	-

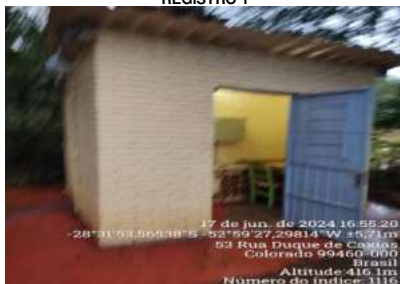
REGISTRO 1

NC	CÓDIGO DA NC	UNIDADE	Poço COL 03
21	10.28	CONSTATAÇÃO	Em caso de pane no bombeamento ou problemas na dosagem de produtos não há método de alerta aos operadores.
GRUPO	PRAZO	NÃO CONFORMIDADE	Ausência de Mecanismo de Notificação de Erros no Sistema de Bombeamento
2	180 dias	OBSERVAÇÃO	Só há intervenção intervenção quando o operador visita a unidade. Não há operador 24 h na unidade.

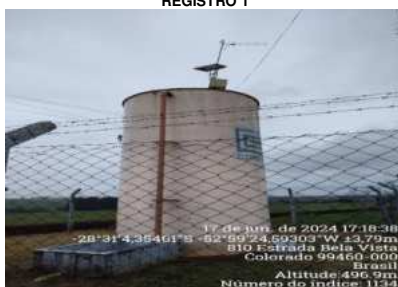
REGISTRO 1

NC	CÓDIGO DA NC	UNIDADE	R01
23	6.10	CONSTATAÇÃO	Não há guarda corpo a parte superior do reservatório.
GRUPO	PRAZO	NÃO CONFORMIDADE	Não proporcionar a segurança das edificações e dos operadores.
2	365 dias	OBSERVAÇÃO	-

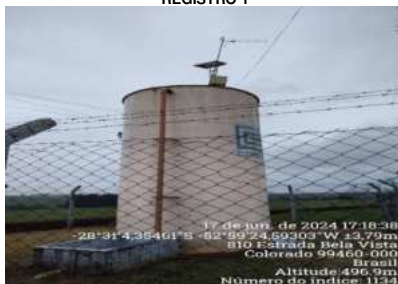
REGISTRO 1

NC	CÓDIGO DA NC	UNIDADE	R01
24	6.12	CONSTATAÇÃO	Não existe no topo do reservatório pára-raios.
GRUPO	PRAZO	NÃO CONFORMIDADE	Não existe no topo do reservatório pára-raios e/ou luz de sinalização de obstáculo elevado.
2	365 dias	OBSERVAÇÃO	Apresentar documento técnico que indique a necessidade ou desnecessidade de instalação de Sistema de Proteção Contra Descargas Atmosféricas para a unidade.

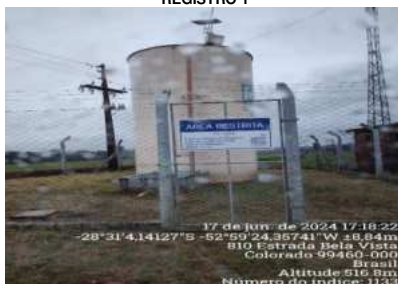
REGISTRO 1

NC	CÓDIGO DA NC	UNIDADE	R01
25	6.13	CONSTATAÇÃO	Não existe no topo do reservatório luz de sinalização de obstáculo elevado.
GRUPO	PRAZO	NÃO CONFORMIDADE	Não existe no topo do reservatório pára-raios e/ou luz de sinalização de obstáculo elevado.
2	365 dias	OBSERVAÇÃO	Apresentar documento técnico que indique a necessidade ou desnecessidade de instalação de sinalização de obstáculo para a unidade.

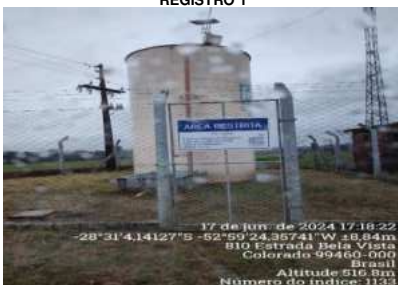
REGISTRO 1

NC	CÓDIGO DA NC	UNIDADE	R01
26	6.16	CONSTATAÇÃO	As caixas de manobra não possuem grade de proteção ou outro dispositivo para proteção contra quedas equivalente, representando um risco de queda aos operários.
GRUPO	PRAZO	NÃO CONFORMIDADE	Não proporcionar a segurança das edificações e dos operadores.
2	365 dias	OBSERVAÇÃO	-

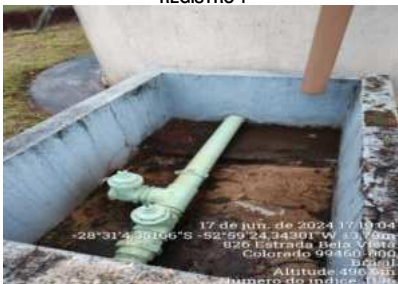
REGISTRO 1

NC	CÓDIGO DA NC	UNIDADE	R01
27	6.18	CONSTATAÇÃO	O R01 não possui mapa de riscos.
GRUPO	PRAZO	NÃO CONFORMIDADE	Unidade não apresenta mapa de riscos referente a segurança do trabalho.
2	180 dias	OBSERVAÇÃO	-

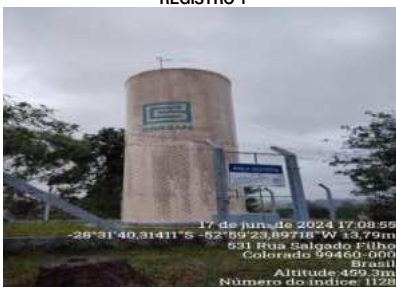
REGISTRO 1

NC	CÓDIGO DA NC	UNIDADE	R02
29	6.10	CONSTATAÇÃO	Não há guarda corpo na parte superior do reservatório.
GRUPO	PRAZO	NÃO CONFORMIDADE	Não proporcionar a segurança das edificações e dos operadores.
2	365 dias	OBSERVAÇÃO	-

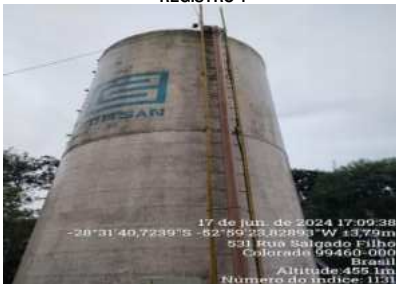
REGISTRO 1

NC	CÓDIGO DA NC	UNIDADE	R02
30	6.12	CONSTATAÇÃO	Apresentar documento técnico que indique a necessidade ou desnecessidade de instalação de Sistema de Proteção Contra Descargas Atmosféricas para a unidade.
GRUPO	PRAZO	NÃO CONFORMIDADE	Não existe no topo do reservatório pára-raios e/ou luz de sinalização de obstáculo elevado.
2	365 dias	OBSERVAÇÃO	-

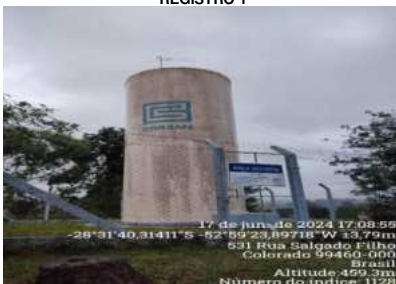
REGISTRO 1

NC	CÓDIGO DA NC	UNIDADE	R02
31	6.13	CONSTATAÇÃO	Apresentar documento técnico que indique a necessidade ou desnecessidade de instalação de sinalização de obstáculo para a unidade.
GRUPO	PRAZO	NÃO CONFORMIDADE	Não existe no topo do reservatório pára-raios e/ou luz de sinalização de obstáculo elevado.
2	365 dias	OBSERVAÇÃO	-

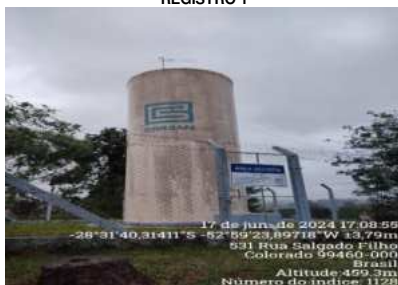
REGISTRO 1

NC	CÓDIGO DA NC	UNIDADE	R02
32	6.14	CONSTATAÇÃO	Tubulação de extravasamento/ventilação dificulta o acesso a parte superior do reservatório.
GRUPO	PRAZO	NÃO CONFORMIDADE	Não proporcionar a segurança das edificações e dos operadores.
2	365 dias	OBSERVAÇÃO	-

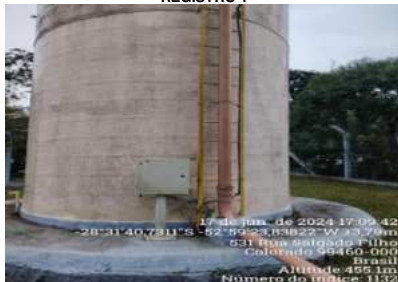
REGISTRO 1

NC	CÓDIGO DA NC	UNIDADE	R02
33	6.18	CONSTATAÇÃO	O R02 não possui mapa de riscos.
GRUPO	PRAZO	NÃO CONFORMIDADE	Unidade não apresenta mapa de riscos referente a segurança do trabalho.
2	180 dias	OBSERVAÇÃO	-

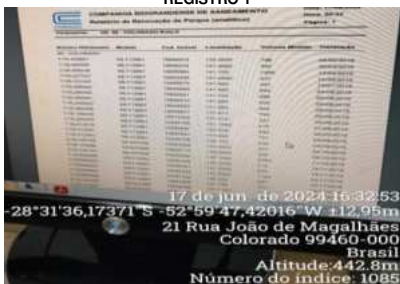
REGISTRO 1

NC	CÓDIGO DA NC	UNIDADE	Comercial
39	7.9	CONSTATAÇÃO	Não há registro de execução de programa de controle de pressão no município.
GRUPO	PRAZO	NÃO CONFORMIDADE	Perda de água e/ou não executar redução de perdas.
2	365 dias	OBSERVAÇÃO	-

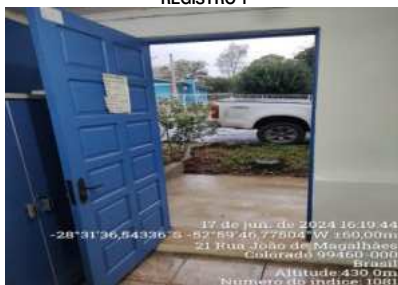
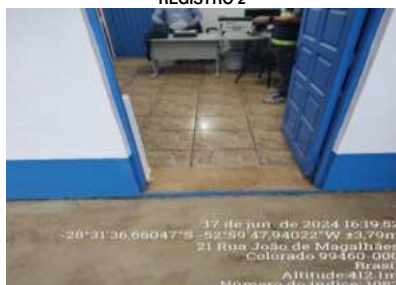
NC	CÓDIGO DA NC	UNIDADE	Comercial
43	7.18	CONSTATAÇÃO	Não há acessibilidade para pessoas deficientes ou com mobilidade reduzida.
GRUPO	PRAZO	NÃO CONFORMIDADE	Condições não apropriadas para acessibilidade do público.
1	365 dias	OBSERVAÇÃO	Degrau no acesso ao interior da unidade comercial.

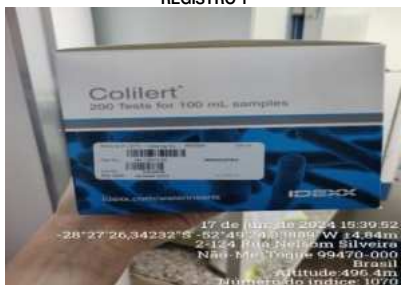
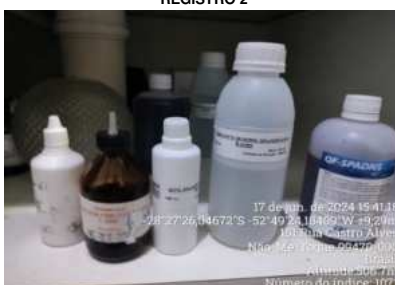
NC	CÓDIGO DA NC	UNIDADE	Laboratório
53	9.3	CONSTATAÇÃO	Sem registro das ações de calibração diária dos equipamentos utilizados para análise.
GRUPO	PRAZO	NÃO CONFORMIDADE	Ausência de evidência de calibração dos equipamentos.
2	90 dias	OBSERVAÇÃO	-

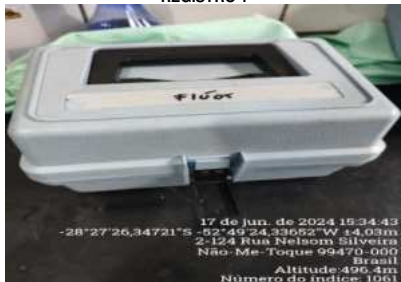
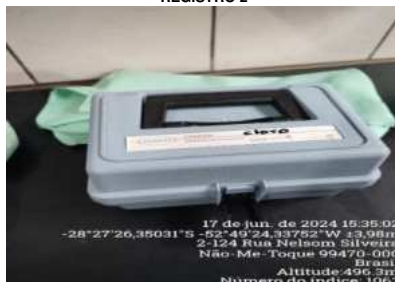
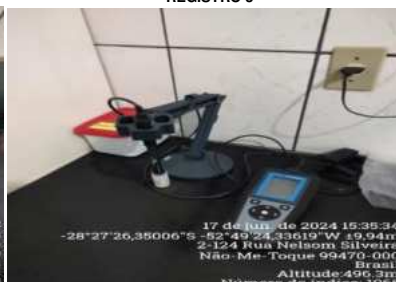
NC	CÓDIGO DA NC	UNIDADE	Laboratório
54	9.4	CONSTATAÇÃO	Sem registro das ações de laudo de aferição dos equipamentos utilizados para análise.
GRUPO	PRAZO	NÃO CONFORMIDADE	Sem registro das ações de laudo de aferição dos equipamentos utilizados para análise.
2	90 dias	OBSERVAÇÃO	-
