REGULAÇÃO
RELATÓRIO TÉCNICO DE FISCALIZAÇÃO N. 760/2024 – RTF**Fiscalização regular inicial no Sistema de Abastecimento de Água e Sistema de Esgotamento Sanitário de Santa Bárbara do Sul/RS.****1. CONSIDERAÇÕES PRELIMINARES**

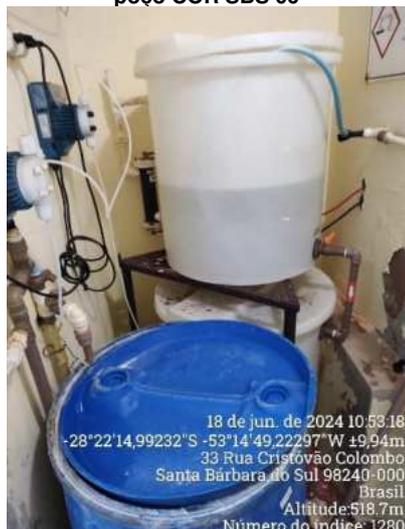
Figura 3 – Interior da casa de química simplificada do poço COR SBS 06

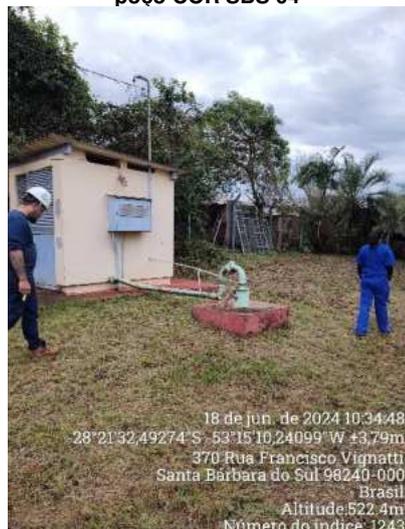
Figura 4 – Exterior da casa de química simplificada do poço COR SBS 04

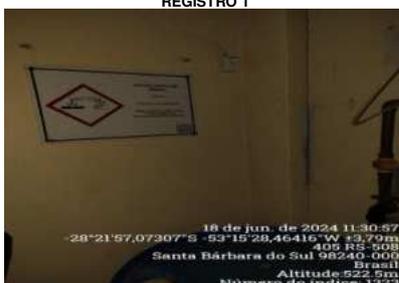
REGISTRO 1

NC	CÓDIGO DA NC	UNIDADE	Poço COR SBA 02
16	10.8	CONSTATAÇÃO	Sem iluminação interna da casa de química simplificada.
GRUPO	PRAZO	NÃO CONFORMIDADE	Não proporcionar a segurança das edificações e dos operadores.
2	180 dias	OBSERVAÇÃO	-

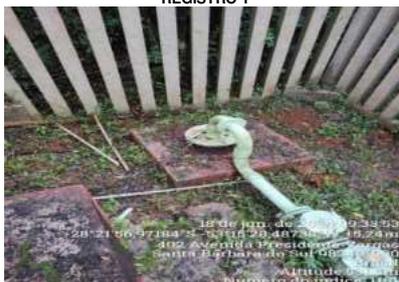
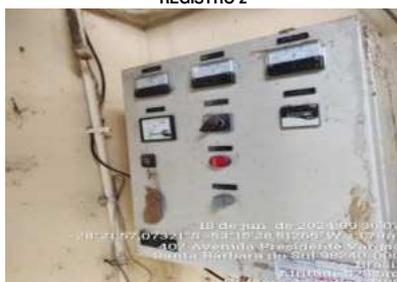
REGISTRO 1

NC	CÓDIGO DA NC	UNIDADE	Poço COR SBA 02
17	10.9	CONSTATAÇÃO	Acúmulo de resíduos no imóvel da unidade e no abrigo do medidor de energia elétrica
GRUPO	PRAZO	NÃO CONFORMIDADE	Acúmulo de resíduos em local inapropriado e/ou armazenamento inadequado.
2	90 dias	OBSERVAÇÃO	-

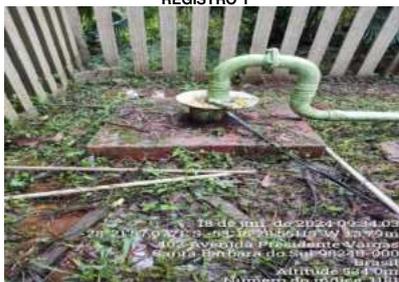
REGISTRO 1

NC	CÓDIGO DA NC	UNIDADE	Poço COR SBA 02
18	10.11	CONSTATAÇÃO	Coluna de tubos baixa em terreno alagadiço propicia a entrada de água nas aberturas do poço, em desconformidade ao item 6.2.4.2 NBR 12244:1992 e desconforme a versão mais atual item 7.4.2 NBR 12244:2006.
GRUPO	PRAZO	NÃO CONFORMIDADE	A coluna de tubos não apresenta altura mínima de 30 cm saliente sobre a laje.
2	365 dias	OBSERVAÇÃO	Coluna de tubos baixa pode representar risco de contaminação.

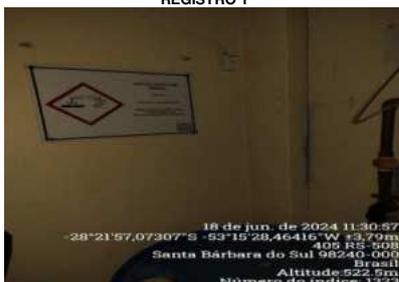
REGISTRO 1

NC	CÓDIGO DA NC	UNIDADE	POÇO COR SBA 02
24	10.27	CONSTATAÇÃO	Sem aberturas de ventilação dotadas de tela na área de armazenamento de químicos e preparação de soluções.
GRUPO	PRAZO	NÃO CONFORMIDADE	Não proporcionar a segurança das edificações e dos operadores.
2	180 dias	OBSERVAÇÃO	-

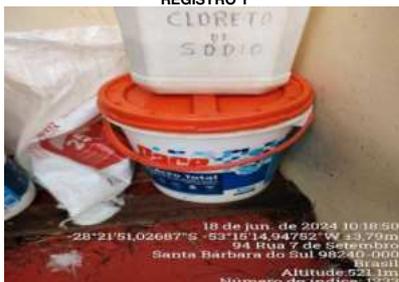
REGISTRO 1

NC	CÓDIGO DA NC	UNIDADE	
			Poço COR SBA 03
29	10.23	CONSTATAÇÃO	Não há acondicionamento de produtos químicos em embalagens originais ou quando em outros recipientes não há indicação do nome produto, data de validade e lote.
GRUPO	PRAZO	NÃO CONFORMIDADE	Falta de identificação de produtos químicos.
2	90 dias	OBSERVAÇÃO	-

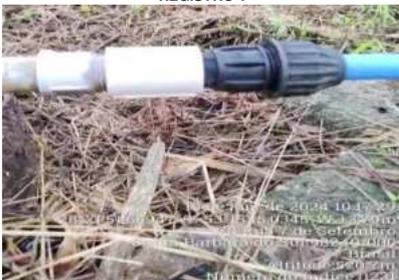
REGISTRO 1

NC	CÓDIGO DA NC	UNIDADE	Poço COR SBA 03
31	10.6	CONSTATAÇÃO	Vazamento aparente na dosagem de produtos no poço.
GRUPO	PRAZO	NÃO CONFORMIDADE	Falta de conservação e manutenção preventiva de unidade.
2	365 dias	OBSERVAÇÃO	-

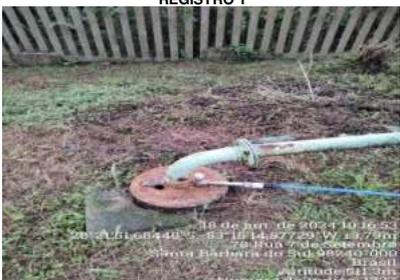
REGISTRO 1

NC	CÓDIGO DA NC	UNIDADE	Poço COR SBA 03
36	10.12	CONSTATAÇÃO	Tampa do poço apresenta aberturas e frestas possibilitando entrada de materiais, representando risco de contaminação da água.
GRUPO	PRAZO	NÃO CONFORMIDADE	A tampa do poço não protege de contaminações superficiais.
2	180 dias	OBSERVAÇÃO	-

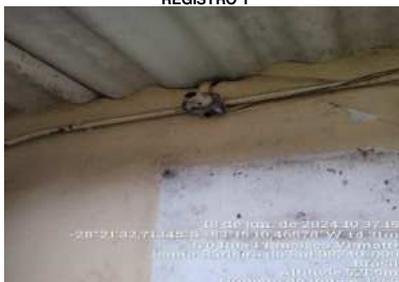
REGISTRO 1

NC	CÓDIGO DA NC	UNIDADE	Poço COR SBA 04
45	10.8	CONSTATAÇÃO	Sem iluminação interna da casa de química simplificada.
GRUPO	PRAZO	NÃO CONFORMIDADE	Não proporcionar a segurança das edificações e dos operadores.
2	180 dias	OBSERVAÇÃO	-

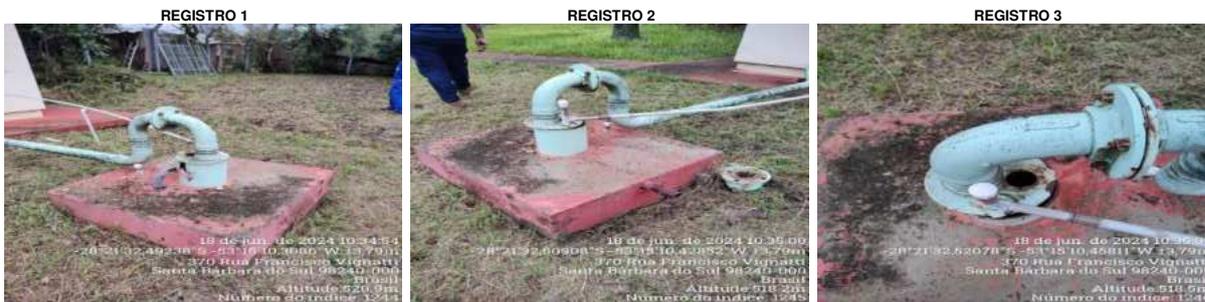
NC	CÓDIGO DA NC	UNIDADE	Poço COR SBA 04
46	10.12	CONSTATAÇÃO	Tampa do poço aberta, furada, ou com orifícios desprotegidos apresentando risco de contaminação.
GRUPO	PRAZO	NÃO CONFORMIDADE	A tampa do poço não protege de contaminações superficiais.
2	180 dias	OBSERVAÇÃO	-

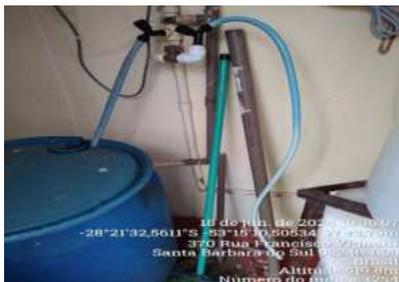
REGISTRO 1

NC	CÓDIGO DA NC	UNIDADE	Poço COR SBA 04
50	10.22	CONSTATAÇÃO	Tambores/tinas de preparação de soluções para tratamento de água não apresentam tampas ou apresentam aberturas que possibilitam entrada de materiais.
GRUPO	PRAZO	NÃO CONFORMIDADE	Armazenamento inadequado de produtos químicos.
2	90 dias	OBSERVAÇÃO	-

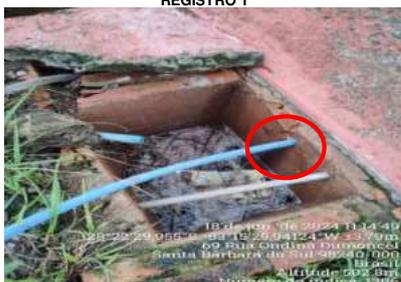
REGISTRO 1

NC	CÓDIGO DA NC	UNIDADE	Poço COR SBA 05
57	10.6	CONSTATAÇÃO	Vazamento aparente na dosagem de produtos no poço.
GRUPO	PRAZO	NÃO CONFORMIDADE	Falta de conservação e manutenção preventiva de unidade.
2	365 dias	OBSERVAÇÃO	Fluxo constante de fluido junto ao duto que conduz a tubulação de dosagem de produtos no poço.

10.6	Equipamentos utilizados para dosagem de químicos estão isentos de vazamentos aparentes de água?		x		Unidade apresenta vazamento na tubulação de dosagem.

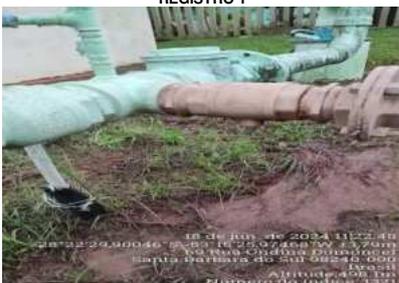
REGISTRO 1

NC	CÓDIGO DA NC	UNIDADE	Poço COR SBA 05
58	10.15	CONSTATAÇÃO	Vazamento aparente na tubulação do poço.
GRUPO	PRAZO	NÃO CONFORMIDADE	Perda de água e/ou não executar redução de perdas.
2	365 dias	OBSERVAÇÃO	-

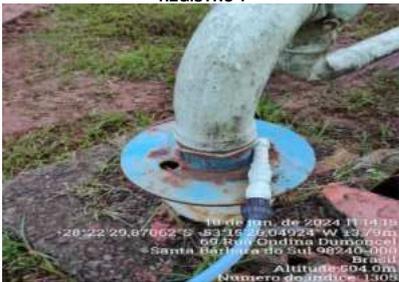
REGISTRO 1

NC	CÓDIGO DA NC	UNIDADE	Poço COR SBA 05
59	10.12	CONSTATAÇÃO	Tampa do poço aberta, furada, ou com orifícios desprotegidos apresentando risco de contaminação.
GRUPO	PRAZO	NÃO CONFORMIDADE	A tampa do poço não protege de contaminações superficiais.
2	180 dias	OBSERVAÇÃO	-

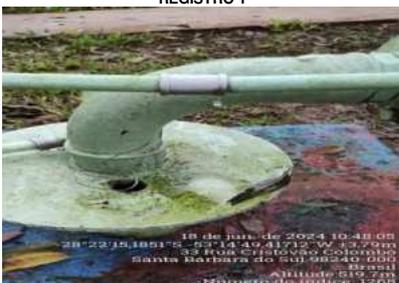
REGISTRO 1

NC	CÓDIGO DA NC	UNIDADE	Poço COR SBA 06
67	10.6	CONSTATAÇÃO	Vazamento aparente na dosagem de produtos no poço.
GRUPO	PRAZO	NÃO CONFORMIDADE	Falta de conservação e manutenção preventiva de unidade.
2	365 dias	OBSERVAÇÃO	-

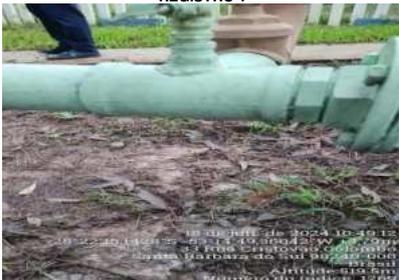
REGISTRO 1

NC	CÓDIGO DA NC	UNIDADE	Poço COR SBA 06
71	10.15	CONSTATAÇÃO	Vazamento aparente na tubulação do poço
GRUPO	PRAZO	NÃO CONFORMIDADE	Perda de água e/ou não executar redução de perdas.
2	365 dias	OBSERVAÇÃO	-

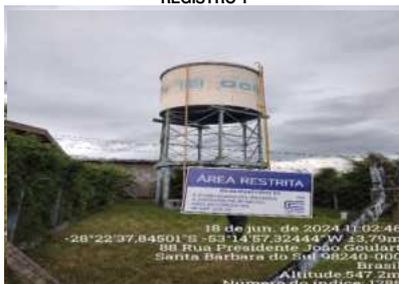
REGISTRO 1

NC	CÓDIGO DA NC	UNIDADE	Reservatório R02
90	6.13	CONSTATAÇÃO	Não existe no topo do reservatório luz de sinalização de obstáculo elevado.
GRUPO	PRAZO	NÃO CONFORMIDADE	Não existe no topo do reservatório pára-raios e/ou luz de sinalização de obstáculo elevado.
2	365 dias	OBSERVAÇÃO	Apresentar documento técnico que indique a necessidade ou desnecessidade de instalação de sinalização de obstáculo para a unidade.
