REGULAÇÃO
RELATÓRIO TÉCNICO DE FISCALIZAÇÃO N. 761/2024 – RTF**Fiscalização regular inicial no Sistema de Abastecimento de Água e Sistema de Esgotamento Sanitário de Fortaleza dos Valos/RS.****1. CONSIDERAÇÕES PRELIMINARES**

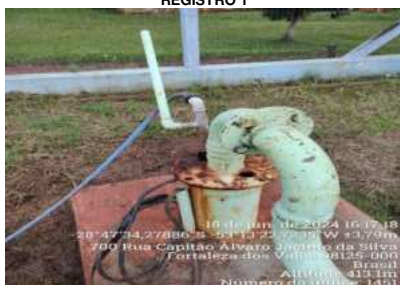
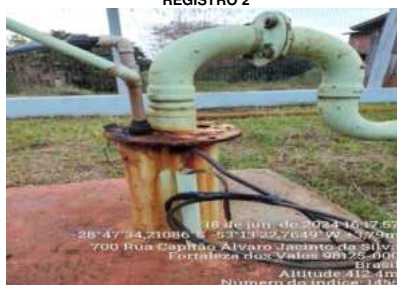
NC	CÓDIGO DA NC	UNIDADE	Poço COR-FOV 01
5	10.12	CONSTATAÇÃO	Tampa do poço apresenta elevado estágio de oxidação, representando risco de contaminação a qualidade da água.
GRUPO	PRAZO	NÃO CONFORMIDADE	Falta de conservação e manutenção preventiva de unidade.
2	365 dias	OBSERVAÇÃO	-

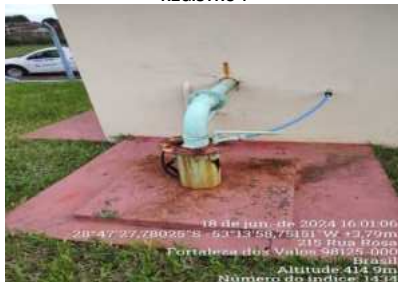
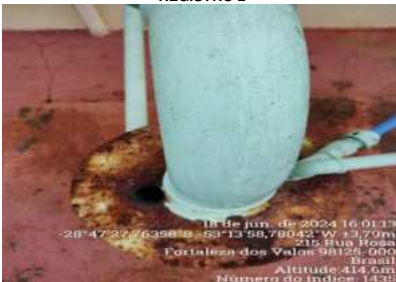
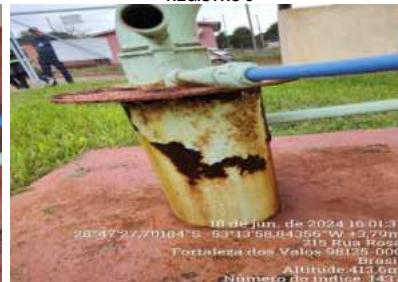
NC	CÓDIGO DA NC	UNIDADE	Poço COR-FOV 04
20	10.15	CONSTATAÇÃO	Vazamento aparente na tubulação do poço.
GRUPO	PRAZO	NÃO CONFORMIDADE	Perda de água e/ou não executar redução de perdas.
2	365 dias	OBSERVAÇÃO	-

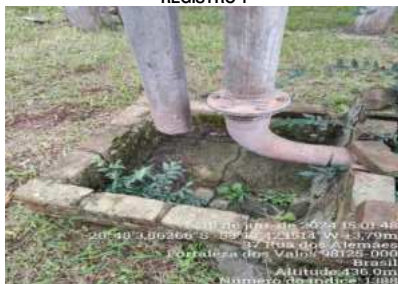
NC	CÓDIGO DA NC	UNIDADE	Reservatório R01
38	6.12	CONSTATAÇÃO	Não existe no topo do reservatório pára-raios.
GRUPO	PRAZO	NÃO CONFORMIDADE	Não existe no topo do reservatório pára-raios e/ou luz de sinalização de obstáculo elevado.
2	365 dias	OBSERVAÇÃO	Apresentar documento técnico que indique a necessidade ou desnecessidade de instalação de Sistema de Proteção Contra Descargas Atmosféricas para a unidade.

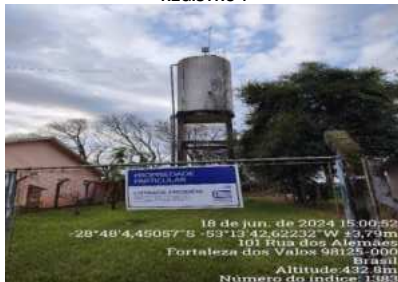
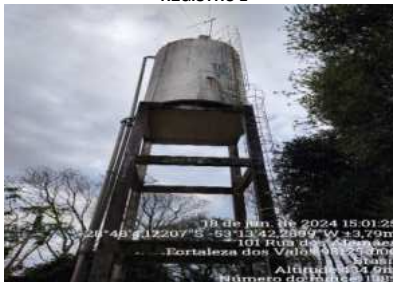
NC	CÓDIGO DA NC	UNIDADE	Reservatório R01
39	6.13	CONSTATAÇÃO	Não existe no topo do reservatório luz de sinalização de obstáculo elevado.
GRUPO	PRAZO	NÃO CONFORMIDADE	Não existe no topo do reservatório pára-raios e/ou luz de sinalização de obstáculo elevado.
2	365 dias	OBSERVAÇÃO	Apresentar documento técnico que indique a necessidade ou desnecessidade de instalação de sinalização de obstáculo para a unidade.

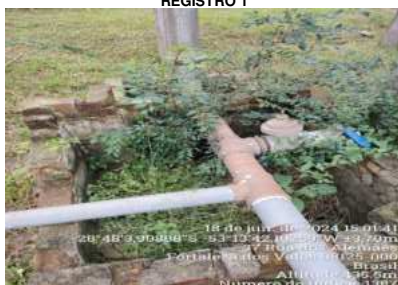
REGISTRO 1

NC	CÓDIGO DA NC	UNIDADE	Reservatório R01
41	6.16	CONSTATAÇÃO	Câmara não possui grade de proteção ou outro dispositivo para proteção contra quedas equivalente, representando um risco de queda aos operadores.
GRUPO	PRAZO	NÃO CONFORMIDADE	Não proporcionar a segurança das edificações e dos operadores.
2	365 dias	OBSERVAÇÃO	-

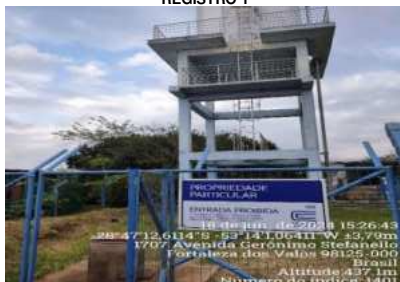
REGISTRO 1

NC	CÓDIGO DA NC	UNIDADE	Reservatório R02
46	10.15	CONSTATAÇÃO	Vazamento aparente na tubulação.
GRUPO	PRAZO	NÃO CONFORMIDADE	Perda de água e/ou não executar redução de perdas.
2	365 dias	OBSERVAÇÃO	-

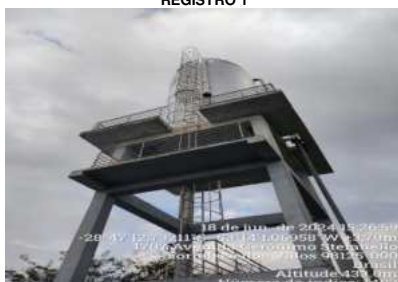
REGISTRO 1

NC	CÓDIGO DA NC	UNIDADE	Reservatório R02
51	6.17	CONSTATAÇÃO	Cercamento com danos, mourão de concreto caído.
GRUPO	PRAZO	NÃO CONFORMIDADE	Falta de conservação e manutenção preventiva de unidade.
2	365 dias	OBSERVAÇÃO	-

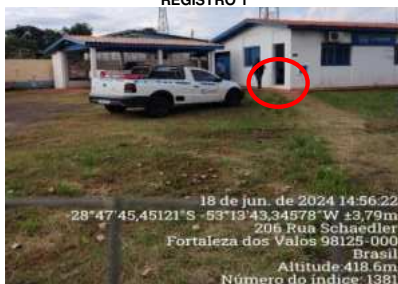
REGISTRO 1

NC	CÓDIGO DA NC	UNIDADE	Comercial
53	7.18	CONSTATAÇÃO	Não há acessibilidade para pessoas deficientes ou com mobilidade reduzida.
GRUPO	PRAZO	NÃO CONFORMIDADE	Condições não apropriadas para acessibilidade do público.
1	365 dias	OBSERVAÇÃO	-

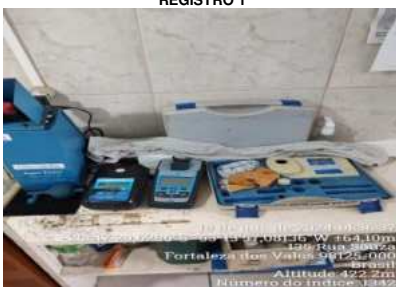
REGISTRO 1

NC	CÓDIGO DA NC	UNIDADE	Laboratório
62	9.4	CONSTATAÇÃO	Sem registro das ações de laudo de aferição dos equipamentos utilizados para análise.
GRUPO	PRAZO	NÃO CONFORMIDADE	Ausência de evidência de aferição dos equipamentos.
2	90 dias	OBSERVAÇÃO	-

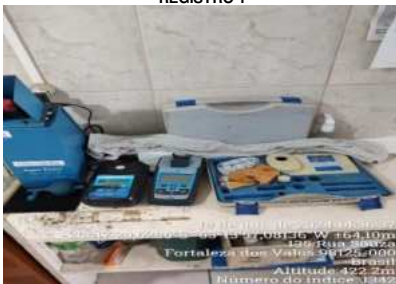
REGISTRO 1

NC	CÓDIGO DA NC	UNIDADE	Laboratório
63	9.5	CONSTATAÇÃO	Ausência de chuveiro de emergência e lava-olhos no laboratório da unidade.
GRUPO	PRAZO	NÃO CONFORMIDADE	Não proporcionar a segurança das edificações e dos operadores.
2	365 dias	OBSERVAÇÃO	-
