REGULAÇÃO
RELATÓRIO TÉCNICO DE FISCALIZAÇÃO N. 762/2024 – RTF**Fiscalização regular inicial no Sistema de
Abastecimento de Água e Sistema de
Esgotamento Sanitário de Ibirubá/RS.****1. CONSIDERAÇÕES PRELIMINARES**

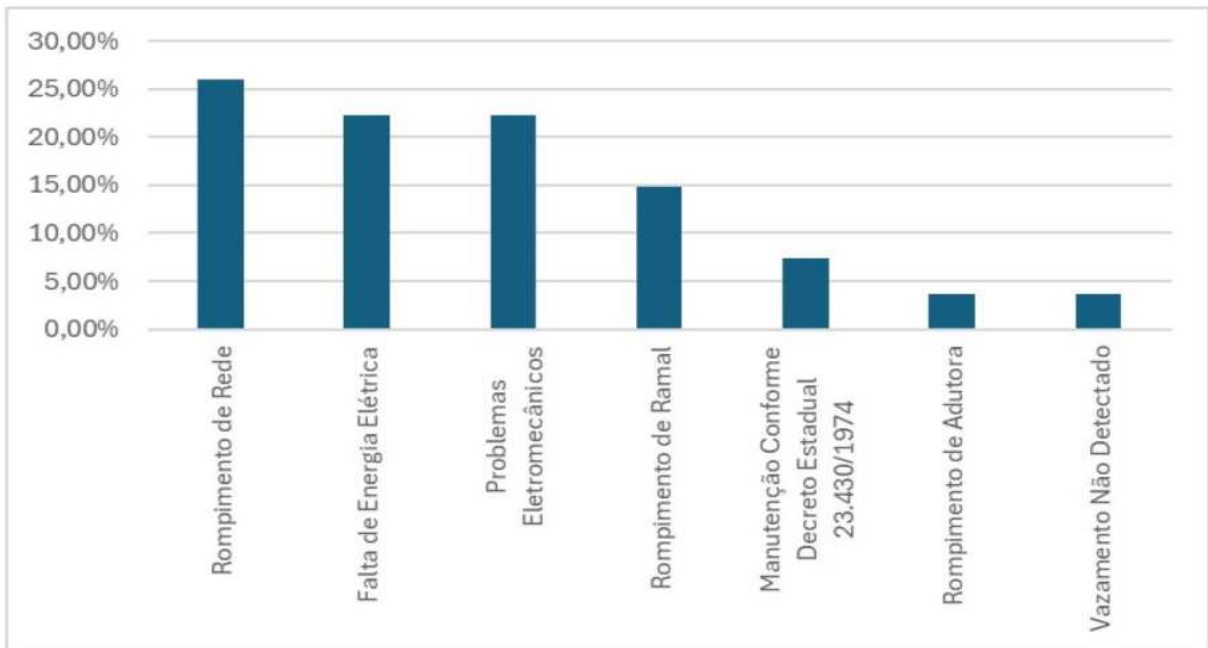
Figura 12 – Falhas na rede nos últimos 24 meses.

A documentação de falhas do SAA de Ibirubá revelou apenas a proporção de falhas no sistema, sem a apresentação dos números absolutos (Figura 12). As três principais tipologias de falhas consistem em rompimentos na rede, falta de energia, e problemas eletromecânicos, indicando carência de manutenção preventiva.

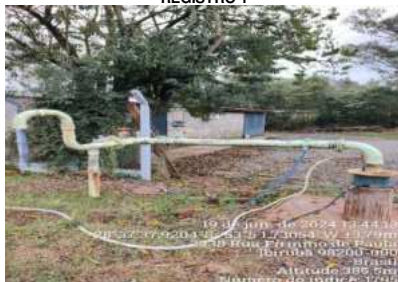
REGISTRO 1

NC	CÓDIGO DA NC	UNIDADE	Poço IBB 02A
6	10.6	CONSTATAÇÃO	Vazamento aparente na dosagem de produtos no poço.
GRUPO	PRAZO	NÃO CONFORMIDADE	Falta de conservação e manutenção preventiva de unidade.
2	365 dias	OBSERVAÇÃO	-

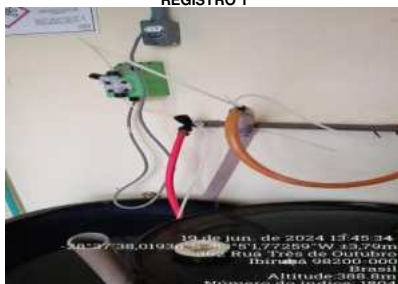
REGISTRO 1

NC	CÓDIGO DA NC	UNIDADE	Poço IBB 02A
7	10.22	CONSTATAÇÃO	Tambores/tinas de preparação de soluções para tratamento de água apresentam aberturas que possibilitam entrada de materiais.
GRUPO	PRAZO	NÃO CONFORMIDADE	Armazenamento inadequado de produtos químicos.
2	90 dias	OBSERVAÇÃO	-

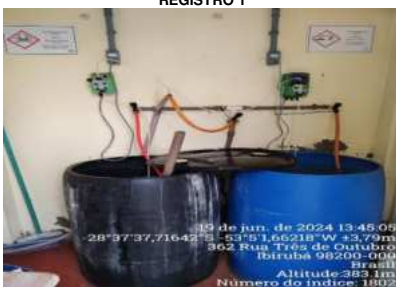
REGISTRO 1

NC	CÓDIGO DA NC	UNIDADE	Poço IBB 02A
8	10.22	CONSTATAÇÃO	Insumos utilizados para o tratamento de água ficam armazenados abertos, ou em contentores sem tampa.
GRUPO	PRAZO	NÃO CONFORMIDADE	Armazenamento inadequado de produtos químicos.
2	90 dias	OBSERVAÇÃO	-

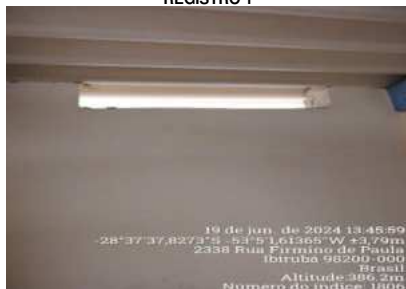
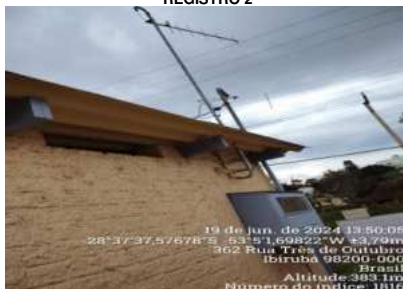
NC	CÓDIGO DA NC	UNIDADE	Poço IBB 02A
12	10.18	CONSTATAÇÃO	Não há macromedidor na unidade impossibilitando controle preciso de vazão máxima horária e volume máximo diário captado.
GRUPO	PRAZO	NÃO CONFORMIDADE	Perda de água e/ou não executar redução de perdas.
2	365 dias	OBSERVAÇÃO	-

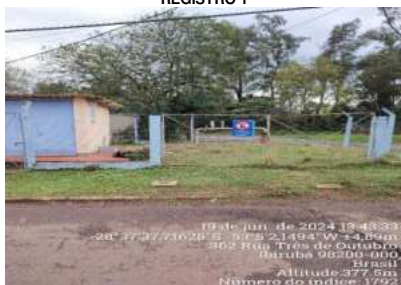
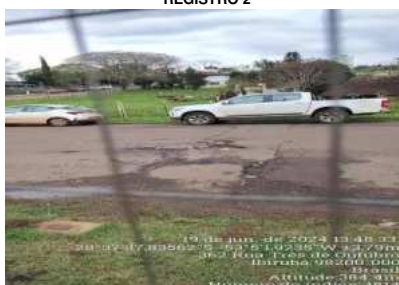
NC	CÓDIGO DA NC	UNIDADE	Poço IBB 05
35	10.1	CONSTATAÇÃO	Unidade sem identificação por placa ou similar.
GRUPO	PRAZO	NÃO CONFORMIDADE	Inexistência de placa de identificação da unidade.
2	365 dias	OBSERVAÇÃO	-

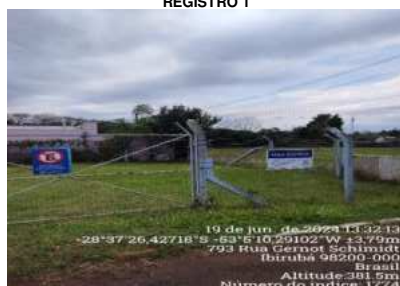
REGISTRO 1

NC	CÓDIGO DA NC	UNIDADE	Poço IBB 08
43	10.2	CONSTATAÇÃO	Cercamento danificado.
GRUPO	PRAZO	NÃO CONFORMIDADE	Não isolar a área dando condição ao acesso de pessoas não-autorizadas e sem garantir bom estado de limpeza do local.
2	365 dias	OBSERVAÇÃO	-

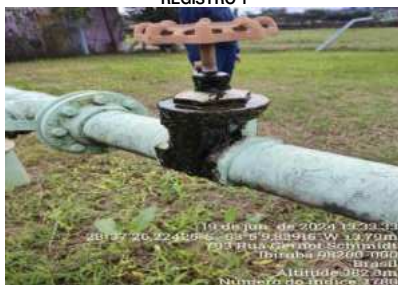
REGISTRO 1

NC	CÓDIGO DA NC	UNIDADE	Poço IBB 08
47	10.18	CONSTATAÇÃO	Não há macromedidor na unidade impossibilitando controle preciso de vazão máxima horária e volume máximo diário captado.
GRUPO	PRAZO	NÃO CONFORMIDADE	Perda de água e/ou não executar redução de perdas.
2	365 dias	OBSERVAÇÃO	-

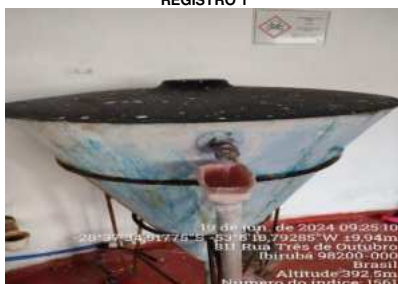
REGISTRO 1

NC	CÓDIGO DA NC	UNIDADE	ETA
83	3.20	CONSTATAÇÃO	Ausência de identificação nos 3 contedores de cloro.
GRUPO	PRAZO	NÃO CONFORMIDADE	Falta de identificação de produtos químicos.
2	90 dias	OBSERVAÇÃO	Todos os contentores estavam parcialmente ou totalmente preenchidos.

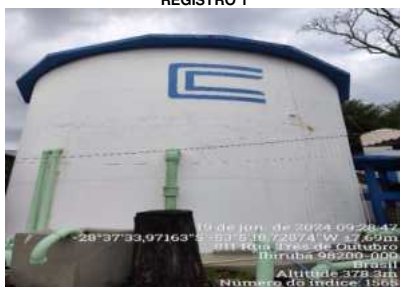
REGISTRO 1

NC	CÓDIGO DA NC	UNIDADE	Reservatório R01
98	6.3	CONSTATAÇÃO	Vazamento aparente na tubulação.
GRUPO	PRAZO	NÃO CONFORMIDADE	Perda de água e/ou não executar redução de perdas.
2	365 dias	OBSERVAÇÃO	-

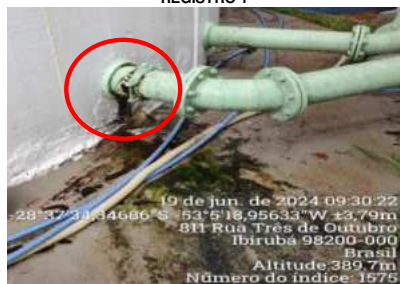
REGISTRO 1

NC	CÓDIGO DA NC	UNIDADE	Reservatório R01
99	6.4	CONSTATAÇÃO	Infiltração aparente na estrutura.
GRUPO	PRAZO	NÃO CONFORMIDADE	Perda de água e/ou não executar redução de perdas.
2	365 dias	OBSERVAÇÃO	-

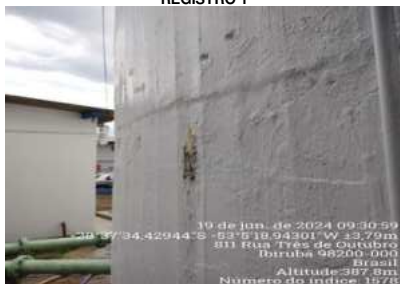
REGISTRO 1

NC	CÓDIGO DA NC	UNIDADE	Reservatório R01
100	6.8	CONSTATAÇÃO	Ausência de tubulação de ventilação protegidas com tela e com cobertura que impeça a entrada de materiais, insetos ou animais.
GRUPO	PRAZO	NÃO CONFORMIDADE	Ausência de tubulação de ventilação protegidas com tela e com cobertura que impeça a entrada de materiais, insetos ou animais.
2	90 dias	OBSERVAÇÃO	-

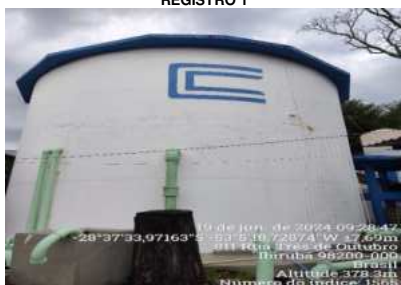
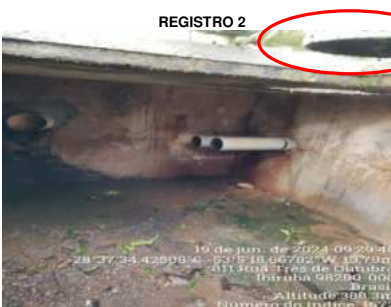
NC	CÓDIGO DA NC	UNIDADE	Reservatório R01
101	6.18	CONSTATAÇÃO	Unidade não apresenta mapa de risco ou outra técnica ou ferramenta apropriada referente a saúde e segurança do trabalho
GRUPO	PRAZO	NÃO CONFORMIDADE	Não proporcionar a segurança das edificações e dos operadores.
2	180 dias	OBSERVAÇÃO	-

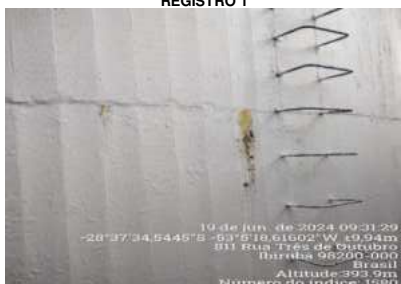
REGISTRO 1

NC	CÓDIGO DA NC	UNIDADE	Reservatório R01
103	6.20	CONSTATAÇÃO	Não há macromedidor na unidade impossibilitando controle preciso de vazão.
GRUPO	PRAZO	NÃO CONFORMIDADE	Perda de água e/ou não executar redução de perdas.
2	365 dias	OBSERVAÇÃO	-

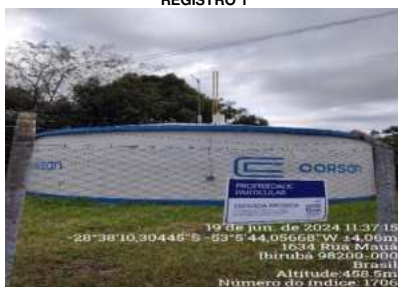
REGISTRO 1

NC	CÓDIGO DA NC	UNIDADE	Reservatório R03
107	6.4	CONSTATAÇÃO	Infiltração aparente na estrutura, presença de rachadura/falha em todo perímetro da estrutura.
GRUPO	PRAZO	NÃO CONFORMIDADE	Perda de água e/ou não executar redução de perdas.
2	365 dias	OBSERVAÇÃO	-

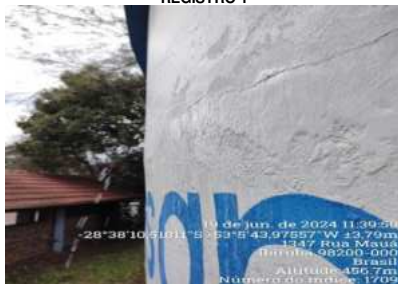
REGISTRO 1

NC	CÓDIGO DA NC	UNIDADE	Reservatório R03
108	6.5	CONSTATAÇÃO	Tampa de abertura sem devido travamento.
GRUPO	PRAZO	NÃO CONFORMIDADE	Ausência de dispositivo e travamento em aberturas de inspeção fechada com tampa inteira.
2	180 dias	OBSERVAÇÃO	-

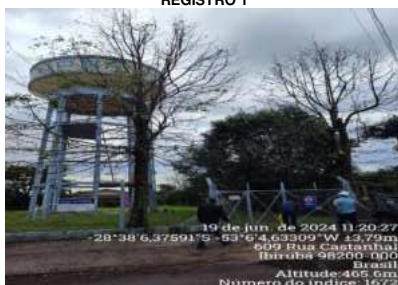
REGISTRO 1

NC	CÓDIGO DA NC	UNIDADE	Reservatório R04
116	6.4	CONSTATAÇÃO	Infiltração aparente na estrutura.
GRUPO	PRAZO	NÃO CONFORMIDADE	Perda de água e/ou não executar redução de perdas.
2	365 dias	OBSERVAÇÃO	-

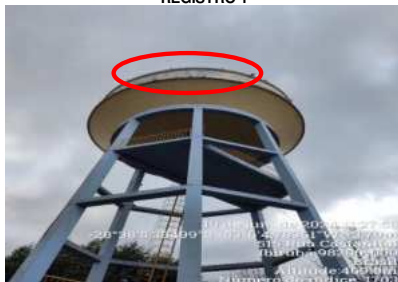
REGISTRO 1

NC	CÓDIGO DA NC	UNIDADE	Reservatório R04
117	6.13	CONSTATAÇÃO	Não existe no topo do reservatório luz de sinalização de obstáculo elevado.
GRUPO	PRAZO	NÃO CONFORMIDADE	Não existe no topo do reservatório pára-raios e/ou luz de sinalização de obstáculo elevado.
2	365 dias	OBSERVAÇÃO	Apresentar documento técnico que indique a necessidade ou desnecessidade de instalação de sinalização de obstáculo para a unidade.

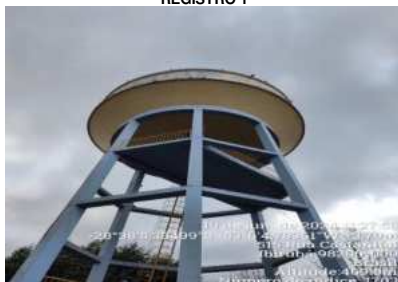
REGISTRO 1

NC	CÓDIGO DA NC	UNIDADE	Reservatório R04
118	6.12	CONSTATAÇÃO	Falta de conservação e manutenção preventiva de unidade, cabos do para-raios com danos aparentes.
GRUPO	PRAZO	NÃO CONFORMIDADE	Falta de conservação e manutenção preventiva de unidade.
2	365 dias	OBSERVAÇÃO	-

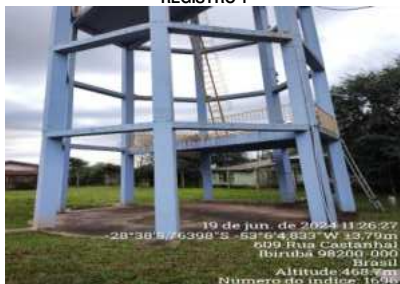
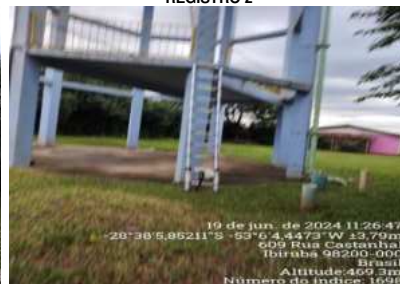
NC	CÓDIGO DA NC	UNIDADE	Reservatório R05
119	6.1	CONSTATAÇÃO	Inexistência de placa de identificação da unidade, ou similar.
GRUPO	PRAZO	NÃO CONFORMIDADE	Inexistência de placa de identificação da unidade, ou similar.
2	365 dias	OBSERVAÇÃO	Apenas placa de área restrita.

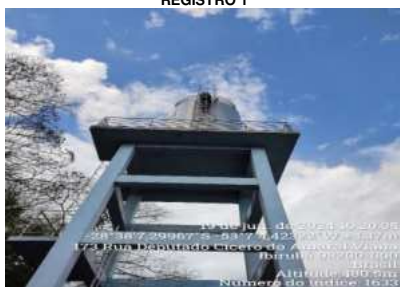
REGISTRO 1

NC	CÓDIGO DA NC	UNIDADE	Reservatório R05
122	6.18	CONSTATAÇÃO	Unidade não apresenta mapa de risco ou outra técnica ou ferramenta apropriada referente a saúde e segurança do trabalho
GRUPO	PRAZO	NÃO CONFORMIDADE	Não proporcionar a segurança das edificações e dos operadores.
2	180 dias	OBSERVAÇÃO	-

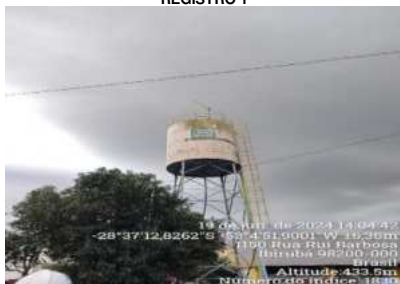
REGISTRO 1

NC	CÓDIGO DA NC	UNIDADE	Reservatório R06
124	6.2	CONSTATAÇÃO	Não isolar a área dando condição ao acesso de pessoas não-autorizadas, portão danificado, sem cadeado ou dispositivo equivalente para impedir acesso.
GRUPO	PRAZO	NÃO CONFORMIDADE	Não isolar a área dando condição ao acesso de pessoas não-autorizadas e sem garantir bom estado de limpeza do local.
2	365 dias	OBSERVAÇÃO	-
