REGULAÇÃO
RELATÓRIO TÉCNICO DE FISCALIZAÇÃO N. 254-P/2023 – RTF**Fiscalização nos Sistema de
Abastecimento de Água e Sistema de
Esgotamento Sanitário de Canela/RS.****1. CONSIDERAÇÕES PRELIMINARES**

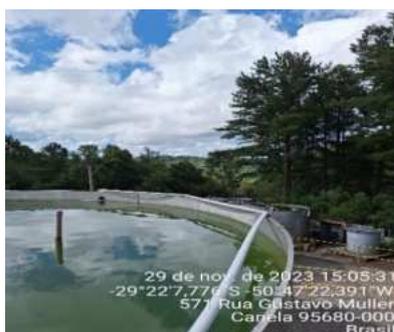
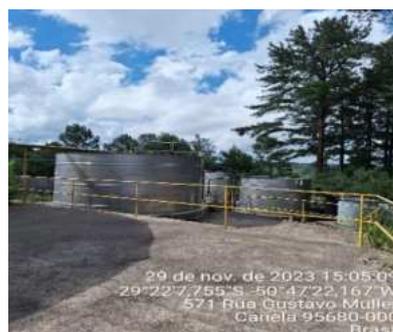
Figura 1: ETE Nova Chacrão em construção.

A equipe técnica da AGESAN-RS realizou fiscalização na ETE em construção no município de Canela, localizada na Rua Gustavo Müller, n. 571. A unidade denominada Nova Chacrão encontra-se com as obras inacabadas e, sem previsão de retorno por motivo judicial.

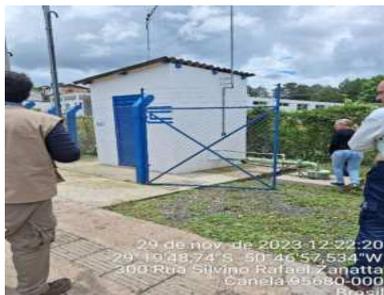
REGISTRO 1

NC	CÓDIGO DA NC	UNIDADE	Poço Jardim das Fontes (Poço Desativado)
1	1.1	CONSTATAÇÃO	Ausência de placa de identificação da área
GRUPO	PRAZO	NÃO CONFORMIDADE	Inexistência de placa de identificação da área da captação.
2	365 dias	OBSERVAÇÃO

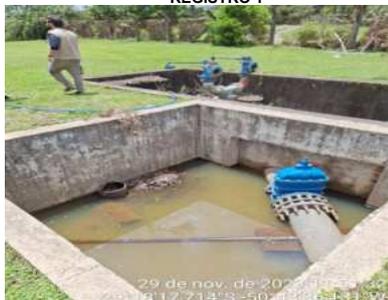
REGISTRO 1

NC	CÓDIGO DA NC	UNIDADE	Captação superficial - Rio Santa Cruz
2	1.8	CONSTATAÇÃO	Drenagem inadequada da estrutura
GRUPO	PRAZO	NÃO CONFORMIDADE	Drenagem da estrutura inadequada.
2	365 dias	OBSERVAÇÃO

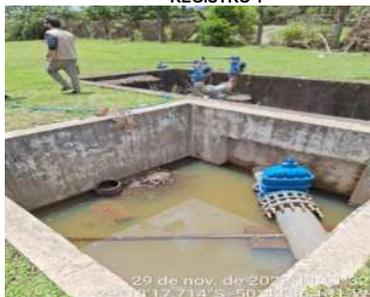
REGISTRO 1

NC	CÓDIGO DA NC	UNIDADE	Captação Superficial - Rio Santa Cruz
3	1.8	CONSTATAÇÃO	Ausência de dispositivo de proteção contra queda.
GRUPO	PRAZO	NÃO CONFORMIDADE	Não proporcionar a segurança das edificações e dos operadores.
2	365 dias	OBSERVAÇÃO

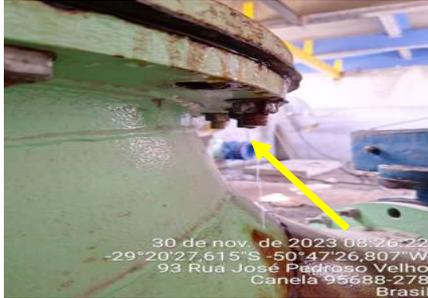
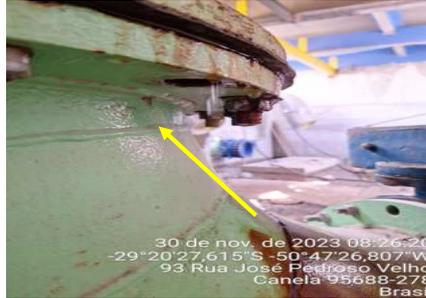
NC	CÓDIGO DA NC	UNIDADE	EBA - ETA II
4	2.4	CONSTATAÇÃO	Tubulação da casa de bombas com vazamento aparente
GRUPO	PRAZO	NÃO CONFORMIDADE	Perda de água e/ou não executar redução de perdas
2	365 dias	OBSERVAÇÃO

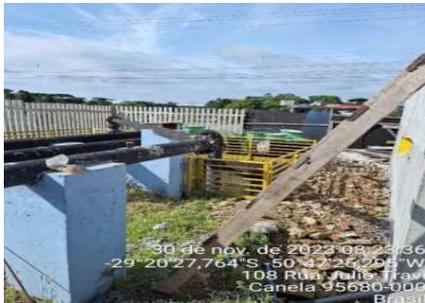
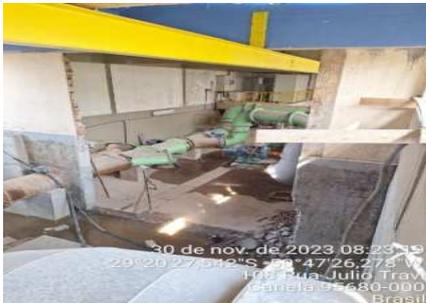
NC	CÓDIGO DA NC	UNIDADE	EBA - ETA II
5	2.8	CONSTATAÇÃO	Resíduos de construção civil acumulados em torno da EBA.
GRUPO	PRAZO	NÃO CONFORMIDADE	Acúmulo de resíduos em local inapropriado e/ou armazenamento inadequado.
2	90 dias	OBSERVAÇÃO

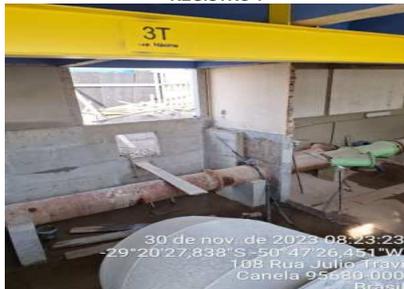
REGISTRO 1

NC	CÓDIGO DA NC	UNIDADE	EBA - 06
6	2.5	CONSTATAÇÃO	Drenagem da estrutura inadequada
GRUPO	PRAZO	NÃO CONFORMIDADE	Drenagem da estrutura inadequada.
2	365 dias	OBSERVAÇÃO

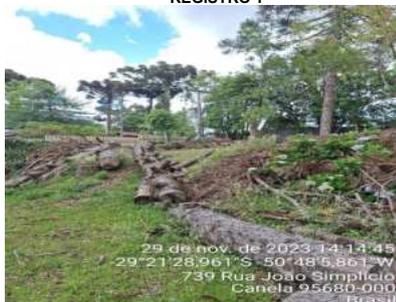
REGISTRO 1

NC	CÓDIGO DA NC	UNIDADE	ETA I
8	3.20	CONSTATAÇÃO	Resíduo de poda de árvores em torno da ETA
GRUPO	PRAZO	NÃO CONFORMIDADE	Acúmulo de resíduos em local inapropriado e/ou armazenamento inadequado.
2	90 dias	OBSERVAÇÃO

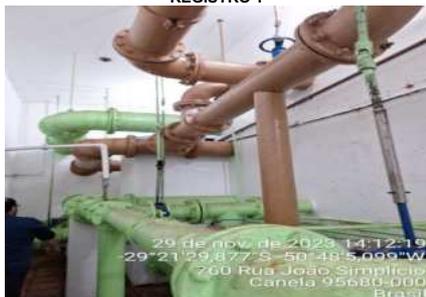
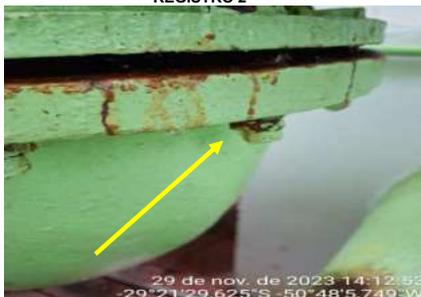
NC	CÓDIGO DA NC	UNIDADE	ETA II
9	3.4	CONSTATAÇÃO	Vazamentos nas tubulações
GRUPO	PRAZO	NÃO CONFORMIDADE	Perda de água e/ou não executar redução de perdas na lavagem dos filtros.
2	365 dias	OBSERVAÇÃO

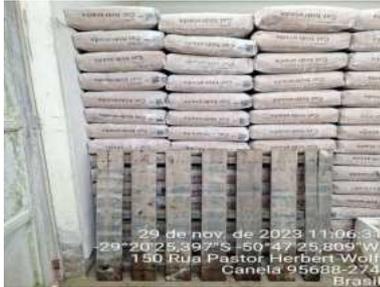
REGISTRO 1

NC	CÓDIGO DA NC	UNIDADE	ETA II
10	3.19	CONSTATAÇÃO	Altura do estoque de produtos químicos acima de 1,80m.
GRUPO	PRAZO	NÃO CONFORMIDADE	Armazenamento inadequado de produtos químicos
2	90 dias	OBSERVAÇÃO

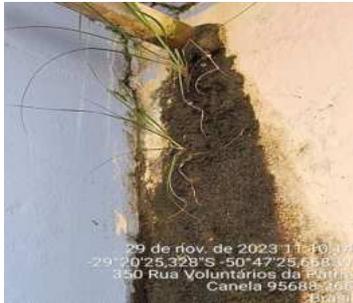
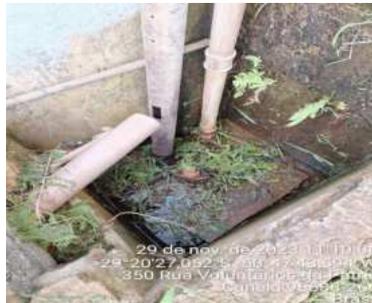
NC	CÓDIGO DA NC	UNIDADE	ETA II
11	3.20	CONSTATAÇÃO	Presença de vegetação no bloco hidráulico
GRUPO	PRAZO	NÃO CONFORMIDADE	Falta de conservação e manutenção preventiva da unidade
2	365 dias	OBSERVAÇÃO

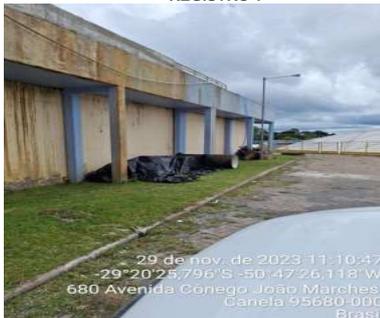
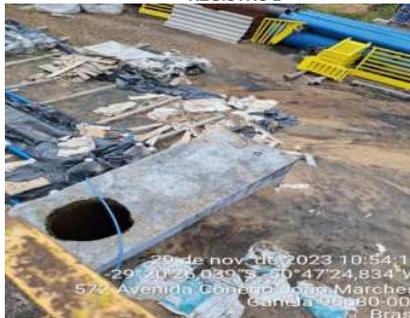
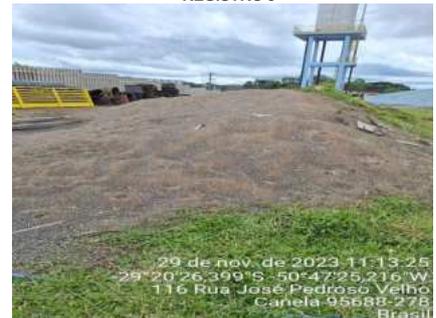
NC	CÓDIGO DA NC	UNIDADE	ETA II
12	3.20	CONSTATAÇÃO	Resíduos acumulados em torno da ETA.
GRUPO	PRAZO	NÃO CONFORMIDADE	Acúmulo de resíduos em local inapropriado e /ou armazenamento inadequado.
2	90 dias	OBSERVAÇÃO

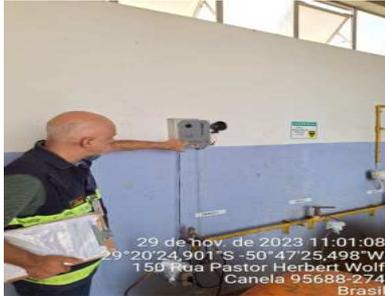
REGISTRO 1

NC	CÓDIGO DA NC	UNIDADE	ETA II
13	3.10	CONSTATAÇÃO	Alarme da área de cloro não estava funcionando.
GRUPO	PRAZO	NÃO CONFORMIDADE	Inexistência de condições de segurança no depósito para armazenamento ou dosagem de cloro gás.
2	90 dias	OBSERVAÇÃO

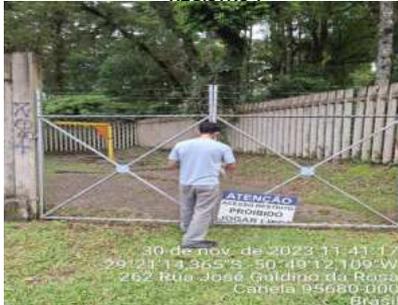
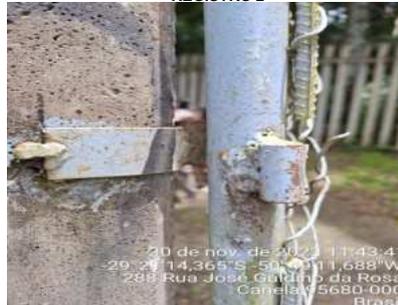
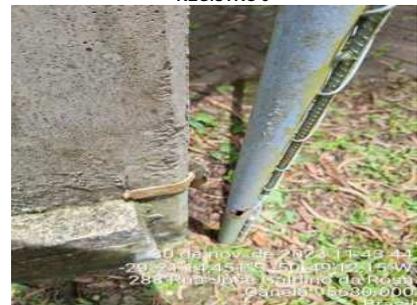
NC	CÓDIGO DA NC	UNIDADE	EBE-03
14	4.2	CONSTATAÇÃO	Portão danificado
GRUPO	PRAZO	NÃO CONFORMIDADE	Não isolar a área dando condição ao acesso de pessoas não-autorizadas e sem garantir bom estado de limpeza do local.
2	365 dias	OBSERVAÇÃO

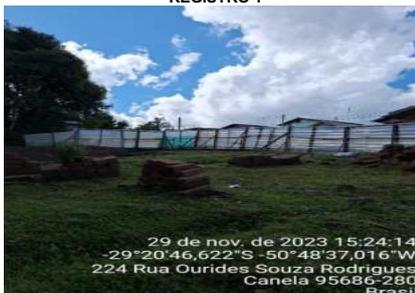
REGISTRO 1

NC	CÓDIGO DA NC	UNIDADE	ETE Chacrão I
15	5.4	CONSTATAÇÃO	Área da unidade cercada inadequadamente.
GRUPO	PRAZO	NÃO CONFORMIDADE	Não isolar a área dando condição ao acesso de pessoas não autorizadas e sem garantir bom estado de limpeza do local.
2	365 dias	OBSERVAÇÃO

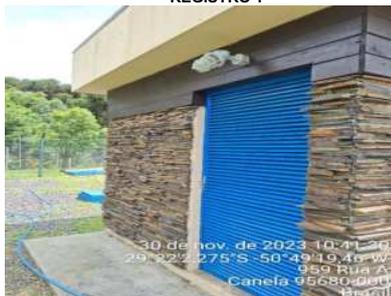
REGISTRO 1

NC	CÓDIGO DA NC	UNIDADE	EBE-02
16	4.1	CONSTATAÇÃO	Ausência de placa de identificação da área da EBE.
GRUPO	PRAZO	NÃO CONFORMIDADE	Inexistência de placa de identificação da área da EBE.
2	365 dias	OBSERVAÇÃO

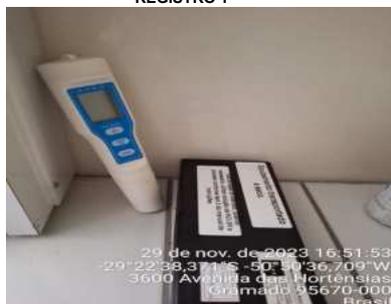
REGISTRO 1

NC	CÓDIGO DA NC	UNIDADE	ETE Reserva da Serra
17	5.10	CONSTATAÇÃO	Medidor de pH não estava calibrado.
GRUPO	PRAZO	NÃO CONFORMIDADE	Ausência de evidência de calibração dos equipamentos.
2	90 dias	OBSERVAÇÃO

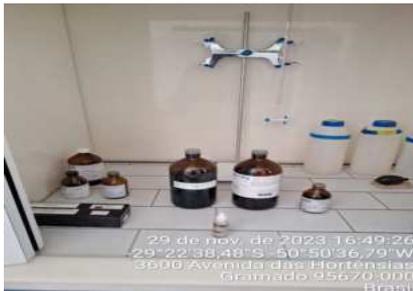
REGISTRO 1

NC	CÓDIGO DA NC	UNIDADE	ETE Reserva da Serra
19	5.14	CONSTATAÇÃO	Resultados de pH acima do limite máximo.
GRUPO	PRAZO	NÃO CONFORMIDADE	Não atender a todos os padrões de emissão estabelecidos na licença.
2	365 dias	OBSERVAÇÃO

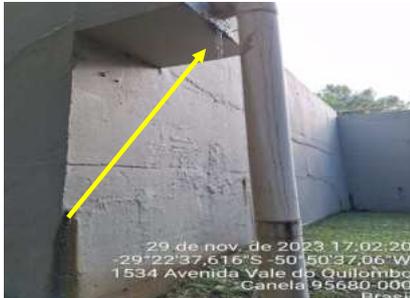
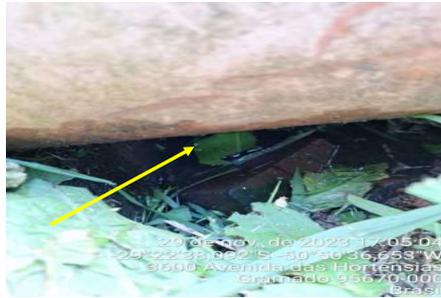
NC	CÓDIGO DA NC	UNIDADE	ETE Reserva da Serra
20	5.17	CONSTATAÇÃO	Vazamento após a passagem pela calha Parshall.
GRUPO	PRAZO	NÃO CONFORMIDADE	Falta de conservação e manutenção preventiva da unidade
2	365 dias	OBSERVAÇÃO

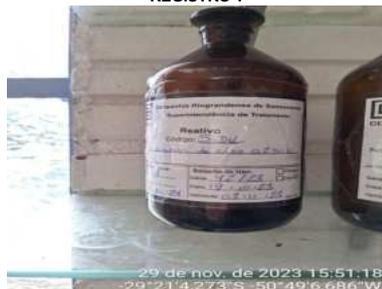
REGISTRO 1

NC	CÓDIGO DA NC	UNIDADE	ETE Santa Terezinha
21	5.11	CONSTATAÇÃO	Alguns produtos químicos estão fora do prazo de validade.
GRUPO	PRAZO	NÃO CONFORMIDADE	Possuir em suas dependências produto do processo fora do prazo de validade.
2	365 dias	OBSERVAÇÃO

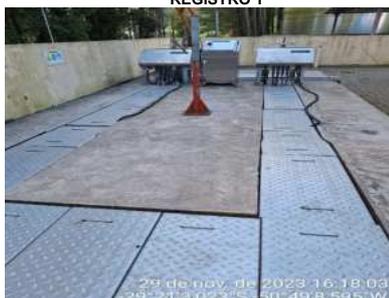
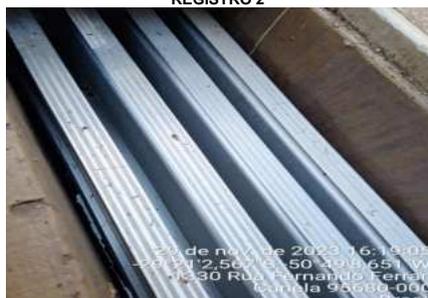
NC	CÓDIGO DA NC	UNIDADE	ETE Santa Terezinha
22	5.19	CONSTATAÇÃO	Lâmpada UV na saída do efluente não estava operante.
GRUPO	PRAZO	NÃO CONFORMIDADE	Falta de conservação e manutenção preventiva da unidade
2	365 dias	OBSERVAÇÃO	Referência: L.O nº 01871/2022.

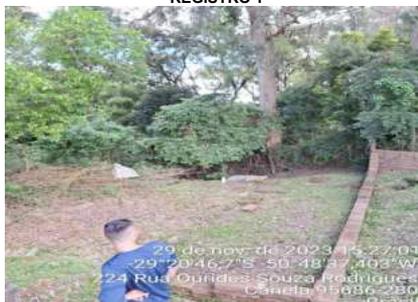
REGISTRO 1

NC	CÓDIGO DA NC	UNIDADE	ETE São Luiz
23	5.2	CONSTATAÇÃO	Placa de licenciamento ambiental danificada
GRUPO	PRAZO	NÃO CONFORMIDADE	Ausência de placa padrão da L.O na entrada da ETE
2	90 dias	OBSERVAÇÃO

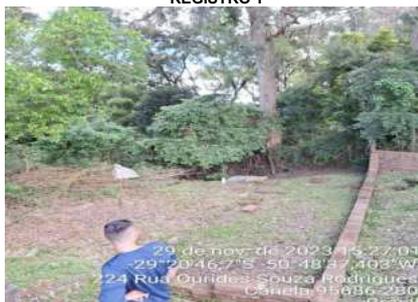
REGISTRO 1

NC	CÓDIGO DA NC	UNIDADE	ETE São Luiz
24	5.3	CONSTATAÇÃO	Ausência de placa de identificação da área da ETE.
GRUPO	PRAZO	NÃO CONFORMIDADE	Inexistência de placa de identificação da área da ETE.
2	365 dias	OBSERVAÇÃO

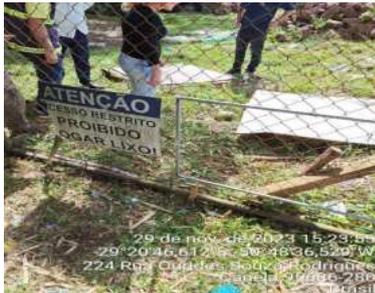
REGISTRO 1

NC	CÓDIGO DA NC	UNIDADE	ETE São Luiz
25	5.19	CONSTATAÇÃO	Resíduos acumulados na área da ETE
GRUPO	PRAZO	NÃO CONFORMIDADE	Acúmulo de resíduos em local inapropriado e/ou armazenamento inadequado.
2	90 dias	OBSERVAÇÃO

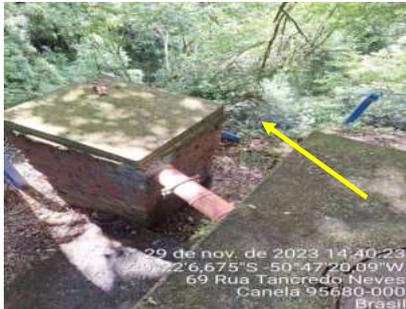
REGISTRO 1

NC	CÓDIGO DA NC	UNIDADE	ETE Chacrão II
26	5.4	CONSTATAÇÃO	Área da unidade cercada inadequadamente.
GRUPO	PRAZO	NÃO CONFORMIDADE	Não isolar a área dando condição ao acesso de pessoas não autorizadas e sem garantir bom estado de limpeza do local
2	365 dias	OBSERVAÇÃO

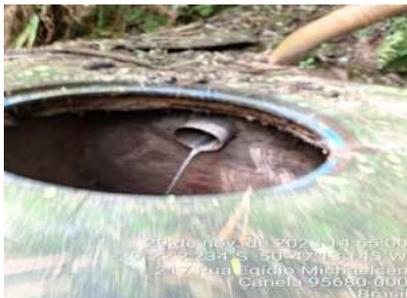
REGISTRO 1

NC	CÓDIGO DA NC	UNIDADE	ETE Chacrão II
27	5.18	CONSTATAÇÃO	PV sem tampa.
GRUPO	PRAZO	NÃO CONFORMIDADE	Falta de conservação e manutenção preventiva de unidade.
2	365 dias	OBSERVAÇÃO

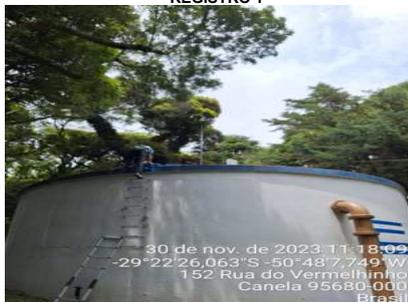
REGISTRO 1

NC	CÓDIGO DA NC	UNIDADE	Reservatório 06 (junto EBA-05 e R-08) - Apoiado
32	6.1	CONSTATAÇÃO	Ausência de placa de identificação do reservatório.
GRUPO	PRAZO	NÃO CONFORMIDADE	Inexistência de placa de identificação do reservatório.
2	365 dias	OBSERVAÇÃO	Conforme Anexo II, Rua das Galhas, n°33.

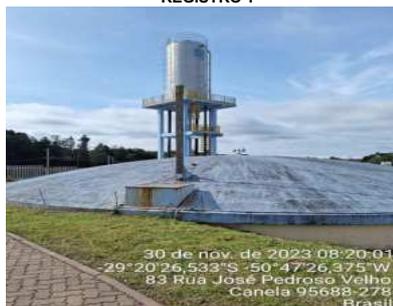
REGISTRO 1

NC	CÓDIGO DA NC	UNIDADE	Reservatório elevado (ETA - I)
33	6.11	CONSTATAÇÃO	Tampa sem travamento
GRUPO	PRAZO	NÃO CONFORMIDADE	Ausência de abertura de inspeção fechada com tampa inteiriça dotada de dispositivo e travamento.
2	180 dias	OBSERVAÇÃO

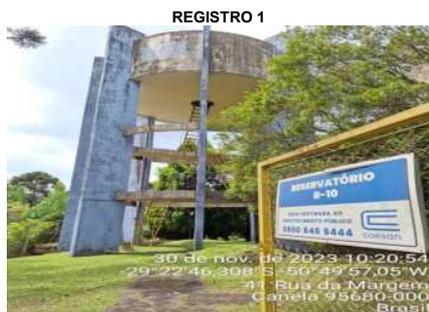
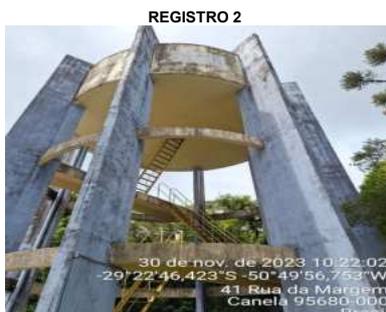
NC	CÓDIGO DA NC	UNIDADE	Reservatório 10
34	6.11	CONSTATAÇÃO	Reservatório sem guarda corpo nos patamares intermediários.
GRUPO	PRAZO	NÃO CONFORMIDADE	Falta de conservação e manutenção preventiva de unidade.
2	365 dias	OBSERVAÇÃO

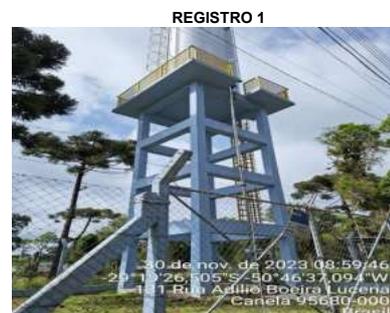
NC	CÓDIGO DA NC	UNIDADE	Reservatório 09
35	6.8	CONSTATAÇÃO	Ausência de para-raio no topo do reservatório
GRUPO	PRAZO	NÃO CONFORMIDADE	Não existe no topo do reservatório pára-raios e/ou luz de sinalização de obstáculo elevado.
2	365 dias	OBSERVAÇÃO

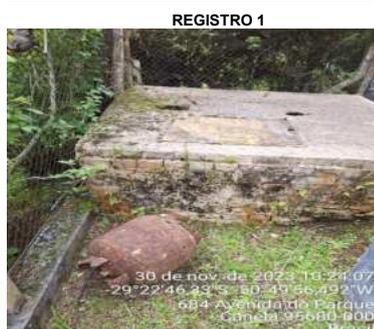
NC	CÓDIGO DA NC	UNIDADE	Reservatório 10
36	6.12	CONSTATAÇÃO	Acúmulo de resíduos em torno do reservatório.
GRUPO	PRAZO	NÃO CONFORMIDADE	Acúmulo de resíduos em local inapropriado e/ou armazenamento inadequado.
2	90 dias	OBSERVAÇÃO
