## REGULAÇÃO RELATÓRIO DE FISCALIZAÇÃO N. 107-P/2023

Fiscalização Sob Demanda, por meio de solicitação do Ministério Público de Sapucaia do Sul, para verificar se o pavimento inacabado é decorrente da execução de obras pela prestadora de serviços de saneamento básico em Sapucaia do Sul/RS.

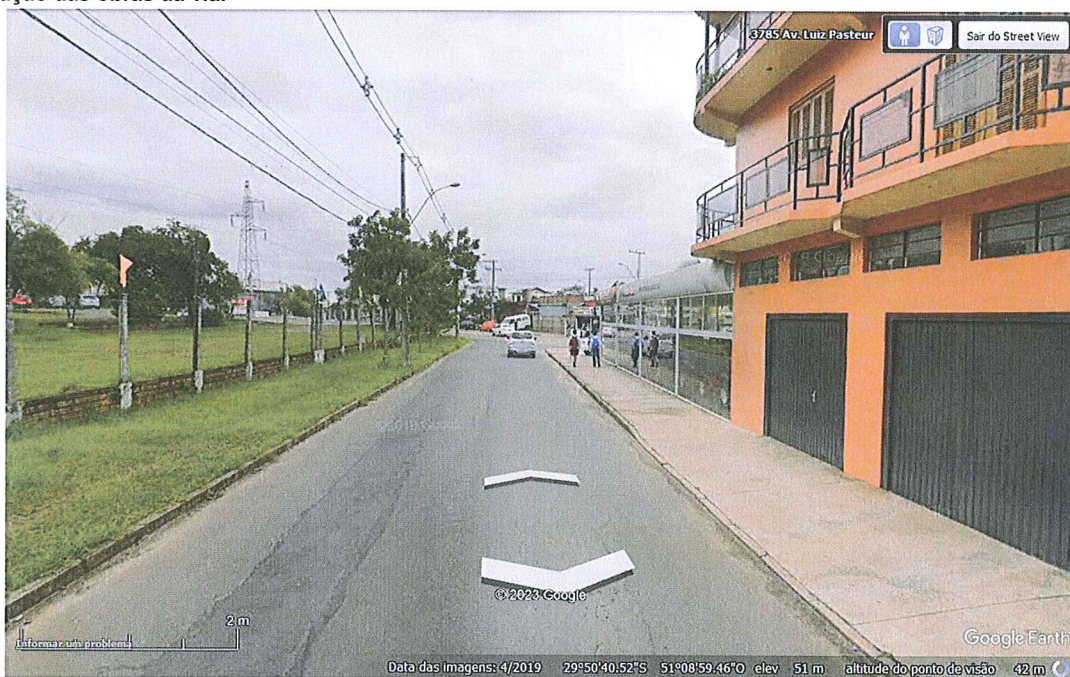
Figura 1 – Registro fotográfico da Avenida Luiz Pasteur a qual foi obtida por meio do Google Street View antes da realização das obras da via.

1. Não havia recapeamento asfáltico no local, e também não tinha nenhum poste da rede de distribuição de energia elétrica, o que indica que este foi instalado depois desta data, neste ponto da via.

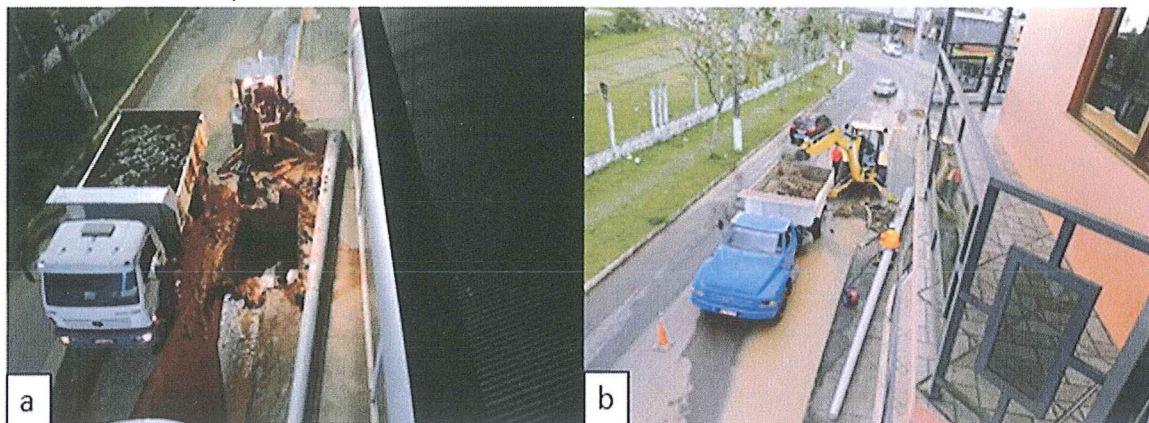
Figura 2 – Registro fotográfico, enviado pelo Ministério Público, durante a execução das obras. (Processo. 01618.000.852/2023-0002)

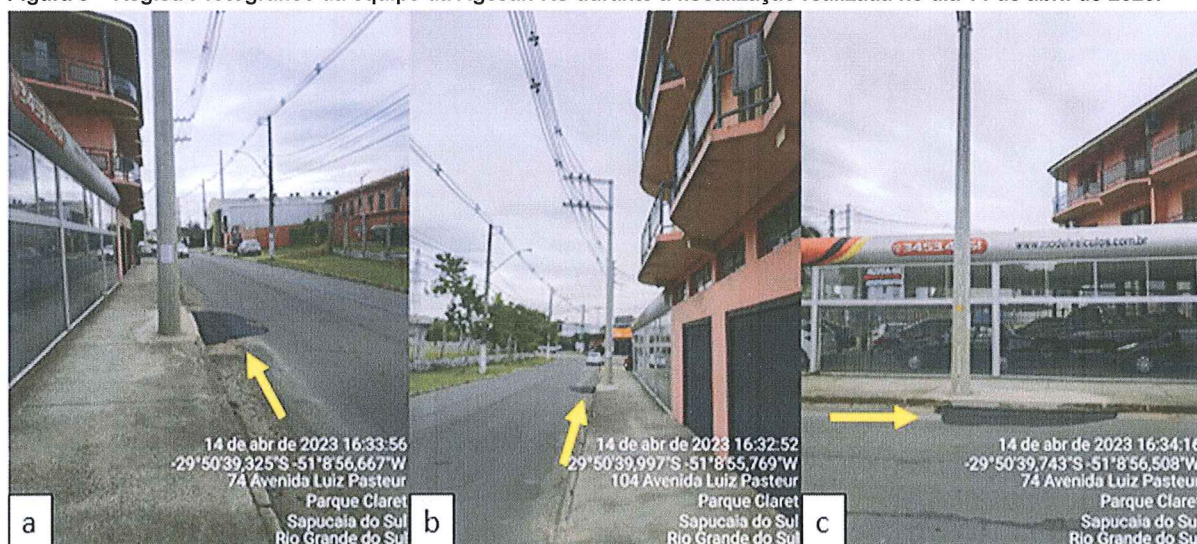
Figura 3 – Registro fotográfico da equipe da Agesan-RS durante a fiscalização realizada no dia 14 de abril de 2023.

2. No dia da fiscalização constatou-se que o local havia sido repavimentado no trecho onde foi instalado o poste da rede elétrica, conforme indicado nos registros fotográficos das figuras 3a, 3b e 3c.

3. Apesar da constatação de que houve uma intervenção sobre o leito da via, no dia da fiscalização não havia evidências que permitissem inferir sobre qual das prestadoras de serviços foi a responsável pela deformidade no pavimento e também pela realização dos reparos na via.
