**REGULAÇÃO**  
**RELATÓRIO DE FISCALIZAÇÃO N. 128/2024**

**Fiscalização Sob Demanda referente ao Processo de Ouvidoria n. 837/2023 para verificar as deformidades na pavimentação de vias públicas no município de Tramandaí/RS.**

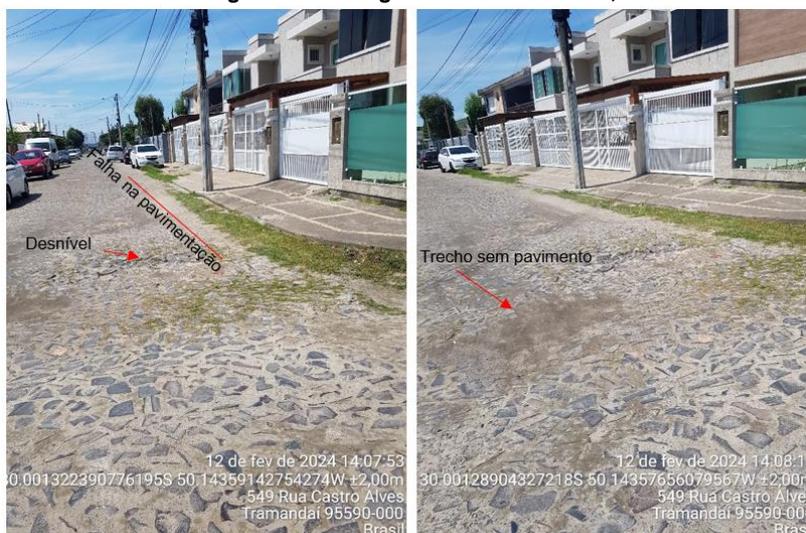
1. No ponto 1, localizado na Rua Castro Alves, n. 533, verificou-se que foi efetuada a remoção da pavimentação para a realização de intervenções na via, possivelmente, na rede de esgotamento sanitário. Constatou-se que, após a obra, a via não foi recomposta de forma adequada, havendo pontos com ausência de pedras e também com desníveis. A figura 2 apresenta uma visão geral da rua em frente à residência do solicitante.

Figura 2 – Visão geral da via fiscalizada,

A realização da fiscalização, conforme solicitado, possibilitou verificar que ainda há falhas na obra de repavimentação na Rua Castro Alves n. 533 e em suas proximidades, no município de Tramandaí/RS. As evidências constatadas *in loco* permitem inferir que estas são decorrentes da etapa de recomposição do pavimento devido às obras realizadas pela Corsan na rede de esgotamento sanitário. Assim, a prestadora de serviço deve tomar as medidas necessárias para executar e melhorar a pavimentação da via.

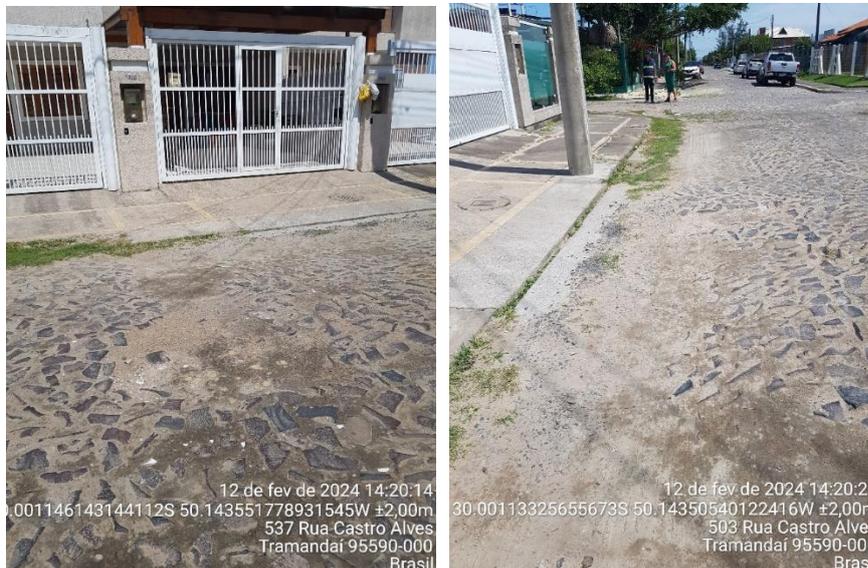
Na figura 3 e figura 4 é possível observar que em frente à residência do solicitante o pavimento da via foi refeito, porém o material não foi disposto de forma adequada, havendo trechos com desníveis, elevações e sem as pedras irregulares que deveriam compor o mesmo.

Figura 3 – Registros fotográficos do ponto 1, em frente à residência, com ausência das pedras irregulares.

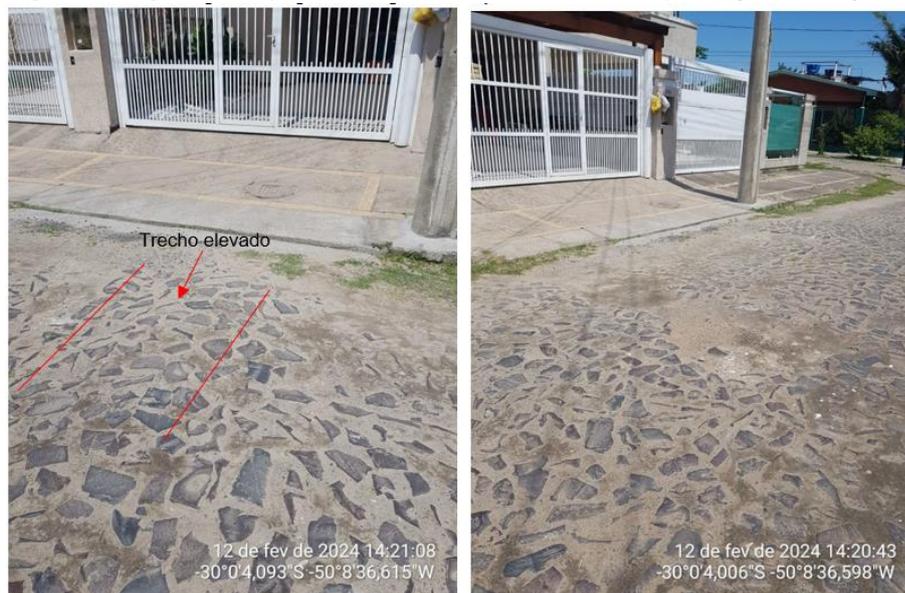
Figura 4 – Registros fotográficos do ponto 1, em frente à residência, com a presença de elevação no pavimento.

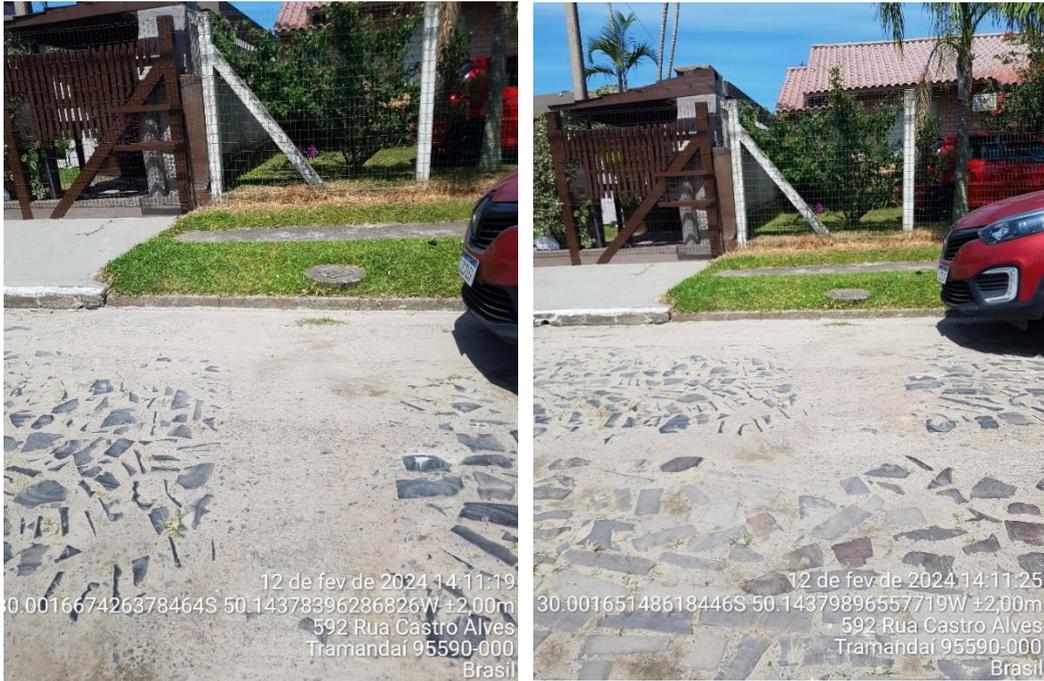
Nesta via, observou-se deformidades no pavimento em demais pontos de sua extensão. Em sua maioria havia falta de pedras irregulares em trechos junto às calçadas e alinhados às caixas de esgoto dos passeios das residências. Estas estendiam-se da parte central da rua até as caixas de calçadas que contém o logo da prestadora de serviço, conforme exemplificado na figura 5. Desta forma, pode-se inferir que as falhas na pavimentação são decorrentes de obras na rede de esgotamento sanitário.

Figura 5 – Irregularidades na pavimentação em demais pontos da via.

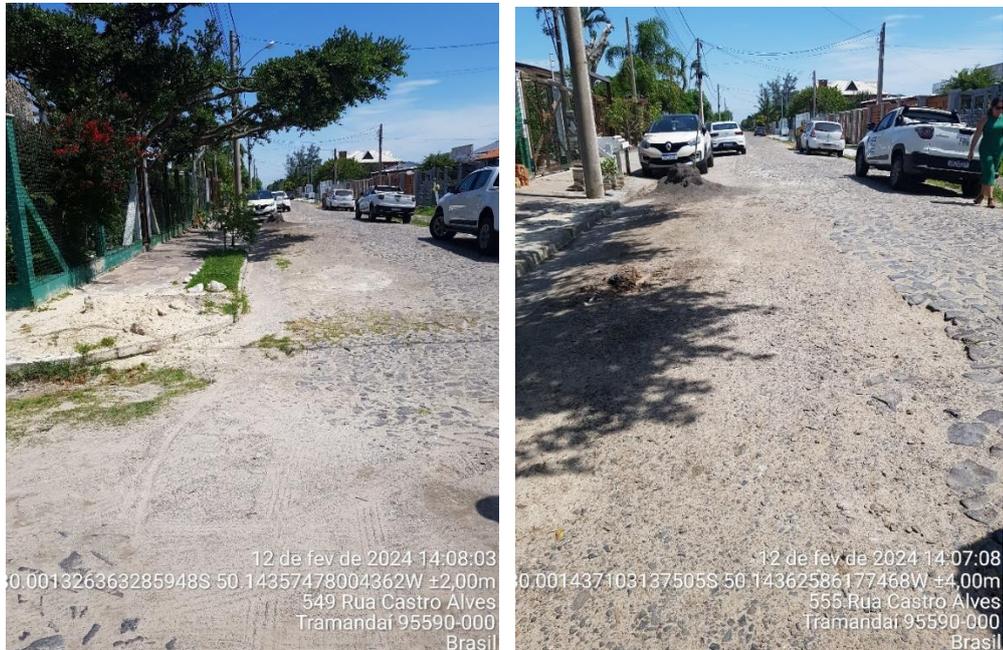
- No ponto 2, localizado na Rua Castro Alves, n. 543, na esquina oposta à do solicitante, observa-se que a obra de pavimentação não foi concluída, conforme apresentado na figura 6 e figura 7. O pavimento foi removido, porém ainda não foi efetuada a sua reposição. Devido ao que foi evidenciado nas demais ruas, presume-se que a falha na pavimentação é decorrente da mesma obra de esgotamento sanitário.

Figura 6 – Registros fotográficos do ponto 2, com deformidades na pavimentação.

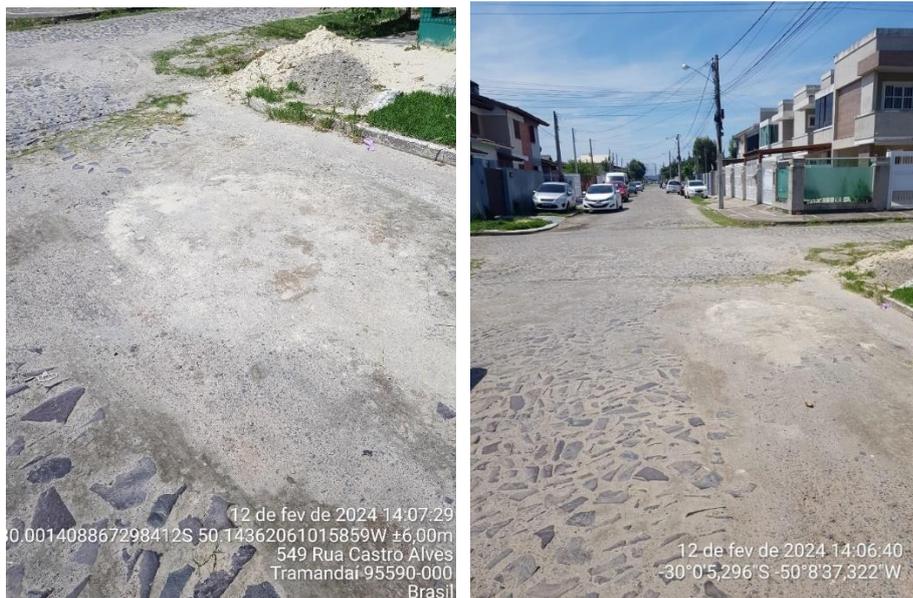
Figura 7 – Registros fotográficos do ponto 2, com ausência de pedras irregulares.

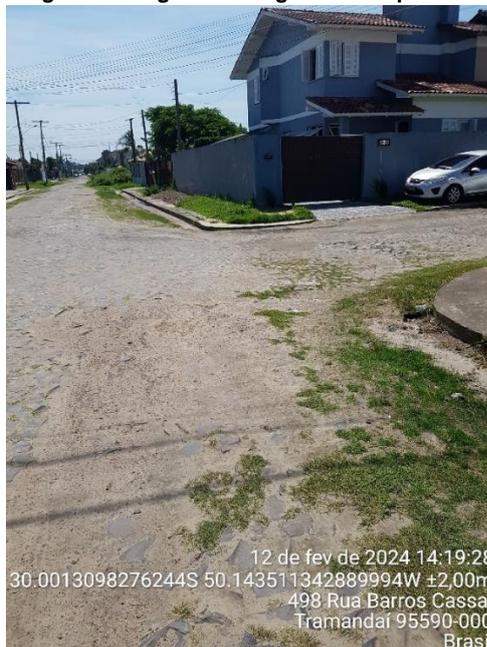
Figura 8 – Registros fotográficos do ponto 3.

3. No ponto 3, localizado na Rua Barros Cassal, na lateral à residência solicitante, constatou-se que houve intervenções na pavimentação. Nesta, a reposição do pavimento também foi executada de forma inadequada, havendo trechos com ausência de pedras irregulares, resultando em depressões na via.
