### RELATÓRIO DE FISCALIZAÇÃO N. 130/2024

**Fiscalização Sob Demanda de Ouvidoria por contestação de cobrança indevida pela indisponibilidade de serviço de esgotamento sanitário em residência no município de Sapucaia do Sul, conforme processo n. 1229/2023.**

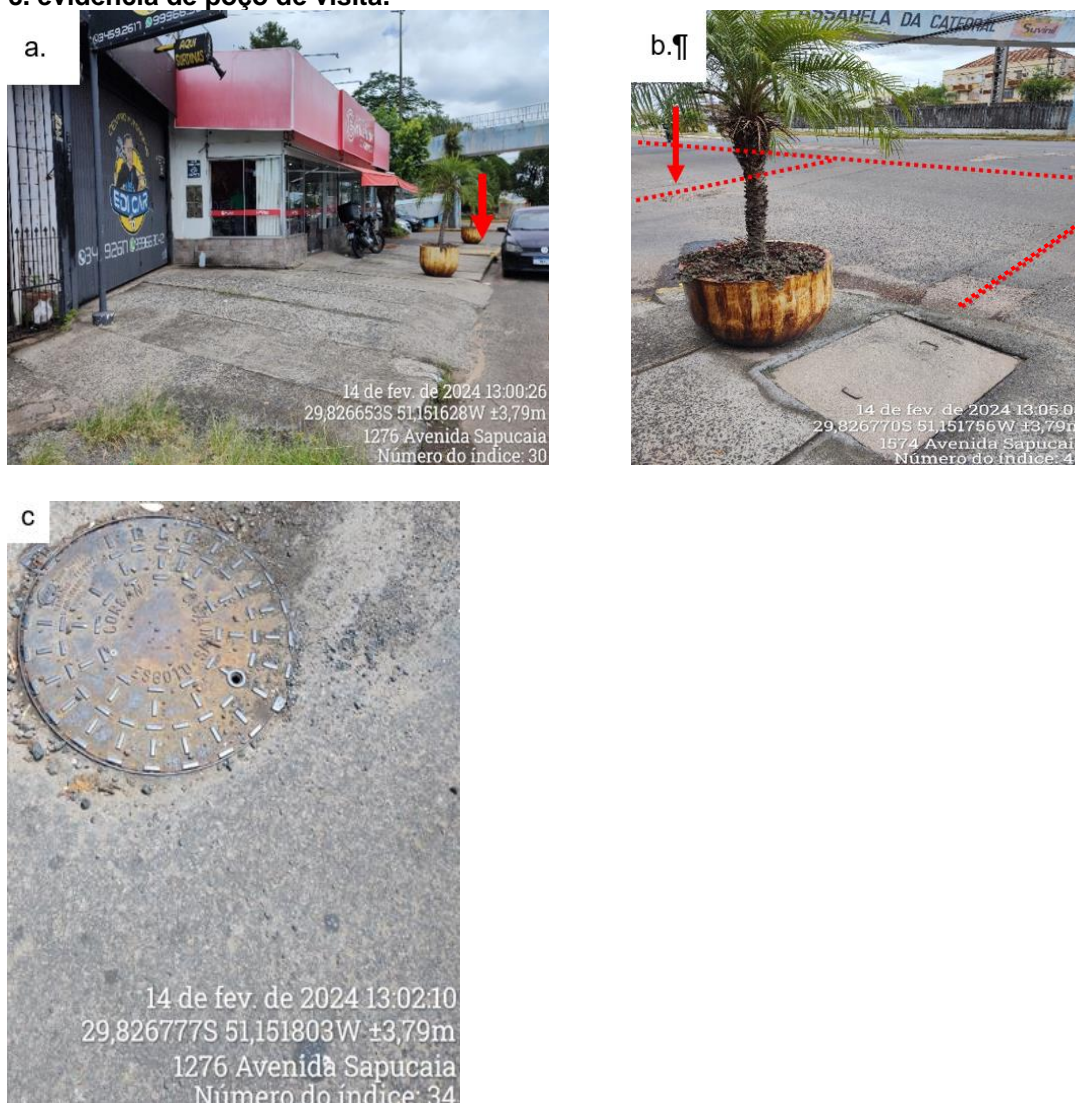
De acordo com as observações feitas in loco, o imóvel aparentemente está situado em uma cota superior a calçada e a via. No dia da fiscalização verificou-se visualmente que há um desnível natural do terreno do imóvel em direção a via, o que teoricamente deveria permitir o fluxo do esgoto doméstico da residência em direção a esta. Isso permite inferir que não há ocorrência de soleira negativa nesta residência. Ademais não foi verificada caixa de ligação de esgoto em frente ao imóvel em questão

(Figura 2a). No entanto, uma possível caixa de ligação da rede de esgotamento sanitário foi identificada na esquina da Avenida Sapucaia com a Rua Pinto Bandeira, visto que esta fica situada na direção de uma intervenção realizada sob o pavimento. A presunção de uma caixa de passagem decorre da localização em relação a rede de coleta de esgotamento sanitário e marcas de intervenção no asfalto (Figura 2b). Nesta via também se constatou a presença de poços de visita da prestadora identificados com o termo “esgoto”, o que indica que há rede de esgotamento sanitário no local (Figura 2c).

**Figura 2 – Registro fotográfico a. Vista geral do imóvel com o posicionamento da caixa de ligação próxima ao imóvel; b. Vista da caixa de ligação evidências e destaque de evidência de rede de coleta de esgoto sanitário (linha vermelha tracejada) e poço de visita (seta em vermelho); c. evidência de poço de visita.**

Constatou-se que, aparentemente, este não apresenta soleira negativa, o que significa que o escoamento do esgoto doméstico por gravidade até a caixa de ligação é teoricamente viável. A análise do perfil de elevação do terreno também possibilitou inferir que a declividade do terreno é da residência em direção a via.

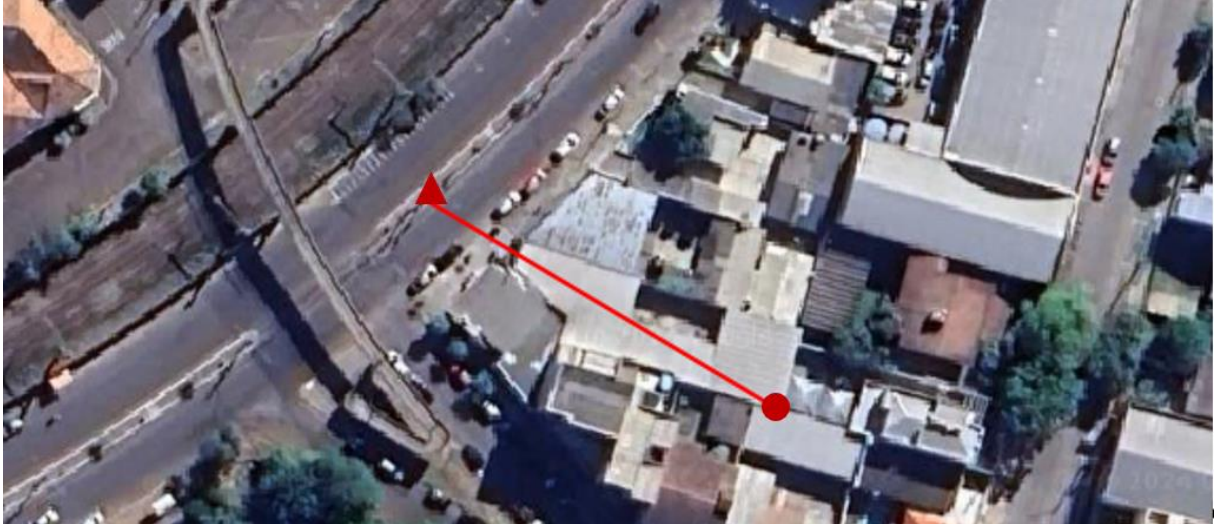
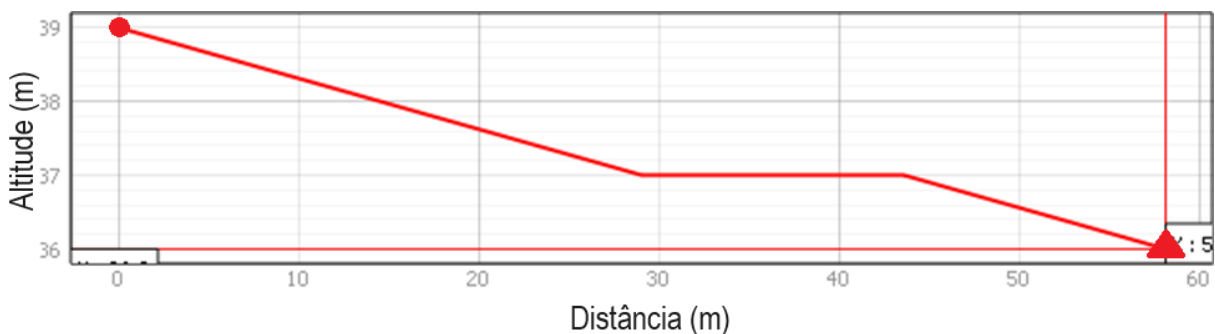
No escritório, a fim de verificar a declividade do terreno em relação à via pública, foi obtido o perfil de elevação do terreno através de imagem de satélite. Através da

análise do perfil, observa-se um desnível de aproximadamente 3 metros entre o fundo do terreno da residência e o eixo da via, como pode ser observado na Figura 3.

**Figura 3 – Perfil de elevação iniciando nos fundos do terreno (círculo) até o eixo da via (triângulo).**
