REGULAÇÃO RELATÓRIO DE FISCALIZAÇÃO N. 195/2022

Fiscalização Sob Demanda de Ouvidoria para verificar viabilidade de ligação de esgoto no imóvel com alegação de condição de soleira negativa, conforme processo n. 195/2022 no município de Canoas/RS.

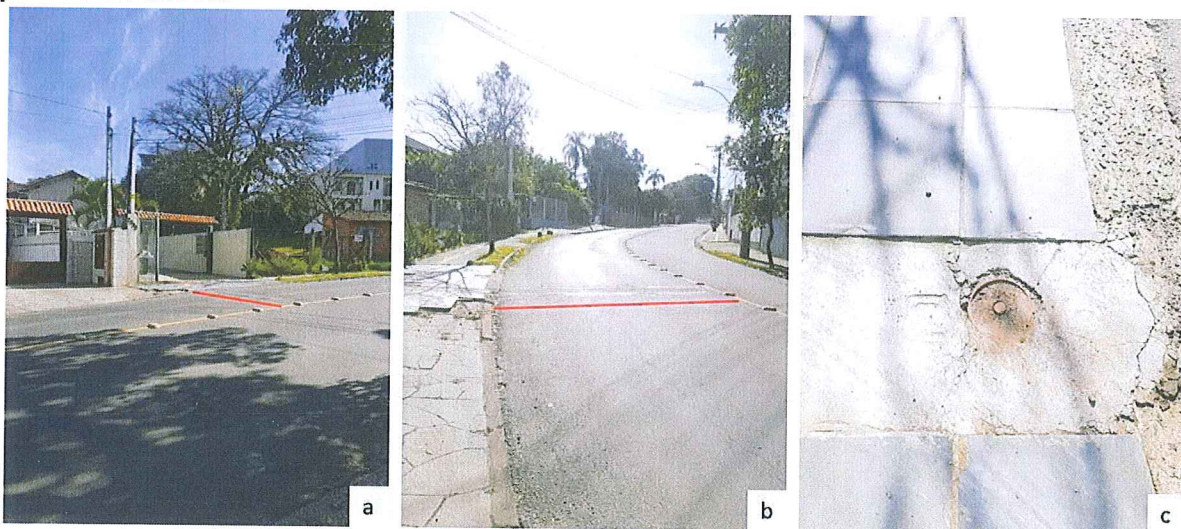
1. De acordo com as observações feitas *in loco*, não foram encontrados indícios de que a rede coletora de esgoto sanitário, assentada sob o leito da via de

tráfego, tenha sido instalada em desacordo com a NBR 9649. Conforme retratado na figura 2, é possível verificar a existência de ligação predial e de til com suas instalações devidamente efetuadas.

Figura 2 - Registro fotográfico da evidência de realizada de obra de instalação de rede coletora de esgoto sanitário: a) Vista geral do imóvel com o posicionamento da ligação predial; b) Vista do leito da via com a evidência da execução da ligação predial; c) Vista do TIL instalado no passeio do imóvel.

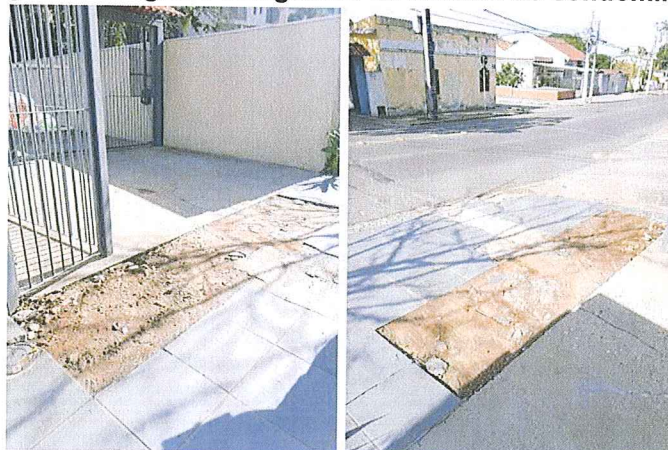
2. Outro ponto observado no local foi a inexistência de condição de soleira negativa. Entende-se por ocorrência de soleira negativa quando a cota do terreno do imóvel é inferior ao greide da via no ponto da ligação predial. Conforme verificado na figura 3, aponta-se que a condição de soleira negativa não se aplica no presente caso. Vale expor também o relato de um dos moradores do condomínio, segundo ele, a tubulação de saída do sistema de tratamento individual alimenta a rede de águas pluviais, a qual está posicionada sob o passeio público, com recobrimento de 120 cm. Outra informação por ele repassada é que o recobrimento do TIL instalado pela equipe da prestadora seria de 60 cm, o que inviabilizou a conclusão da ligação predial à rede coletora de esgoto sanitário.

Figura 3 - Registro fotográfico da entrada do condomínio.

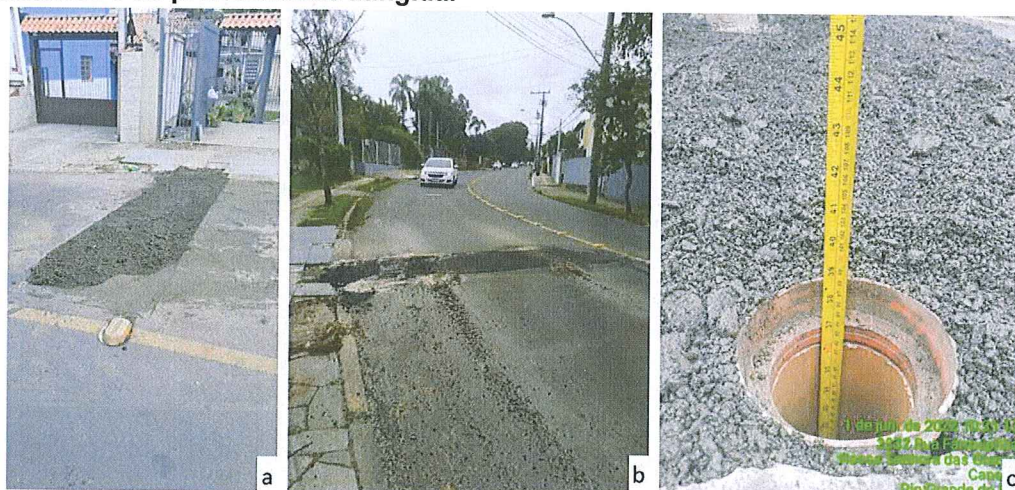
Figura 4 - Registro fotográfico da medida efetuada pela prestadora a fim de possibilitar a ligação de esgoto (imagens encaminhadas por técnico da prestadora); a) Vista da obra durante a realização; b) Vista da obra após a pavimentação da via; c) Vista do TIL após o seu rebaixamento, com o indicativo da profundidade atingida.

3. Durante o a fiscalização, foi solicitada a presença e técnicos da prestadora de serviços. Ao chegar no local e verificar a situação, ficou combinado que seriam tomadas as devidas medidas a fim de possibilitar que a ligação de esgoto fosse concluída. A prestadora foi verificou, nos dias subseqüentes à fiscalização, a profundidade da rede coletora e do til. Como medida prática foi efetuado o rebaixamento da ligação predial e do til, atingindo este o recobrimento de aproximadamente 98 cm. A figura 4 é apresentado o registro fotográfico da intervenção na ligação predial realizada pela prestadora.
