TERMO DE ADEQUAÇÃO DE SERVIÇOS N. 225/2021 – TAS

Unidade Fiscalizada: Sistema de Saneamento de Tramandaí/RS.
Data da fiscalização de Acompanhamento: 06 e 13 de abril de 2022.
Peças Técnicas: Processo n. 225/2021 da Agesan-RS.

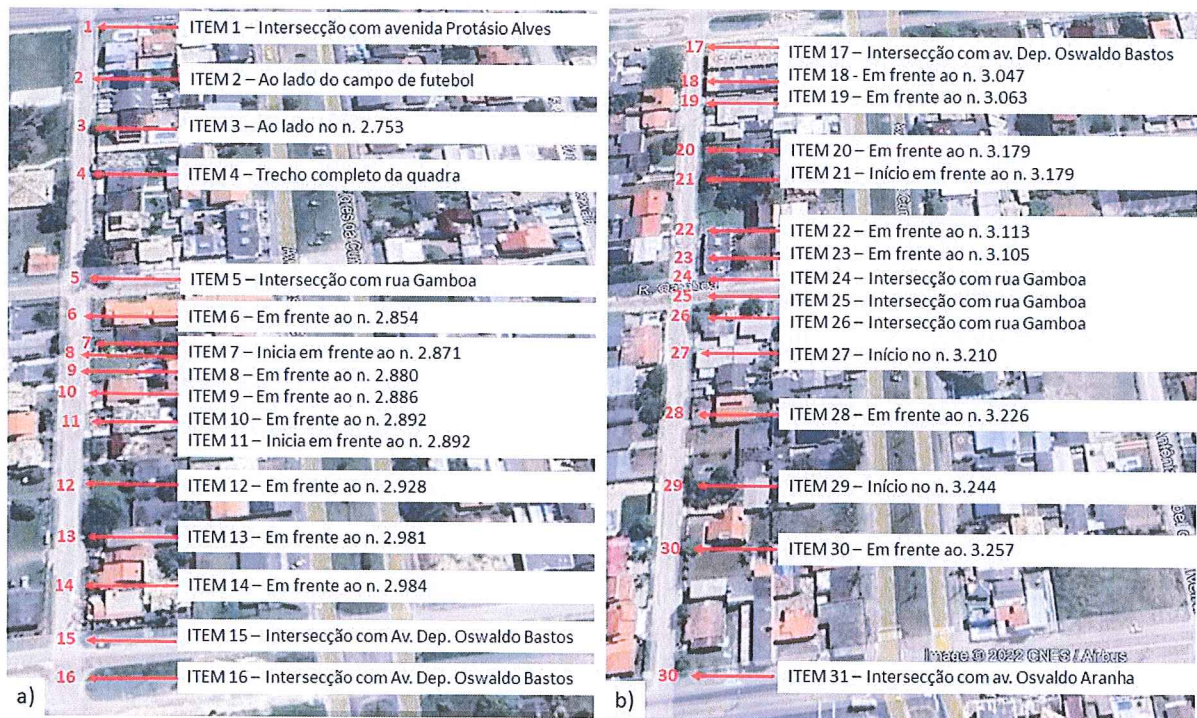
NC não solucionada. A figura 1 apresenta a relação de itens da NC-1, verificadas no RTFA.

Figura 1: Itens que compõem a NC-1, Rua Santos Dumont: a) trecho entre as avenidas Protásio Alves e Deputado Oswaldo Bastos; b) trecho entre as avenidas Deputado Oswaldo Bastos e Osvaldo Aranha.

Sugestão de Determinação: Providenciar reparos nos pontos (itens) evidenciados no calçamento da rua Santos Dumont, em até 15 dias, comprovando à Agesan-RS sua execução.

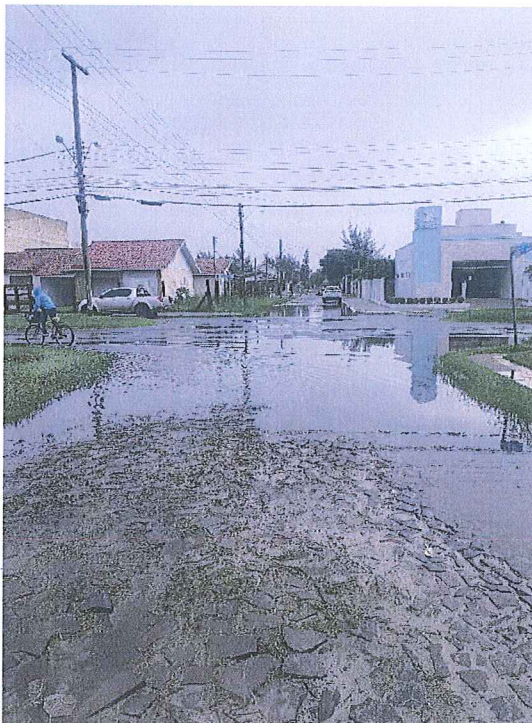
Figura 2: Registro fotográfico do item 1.

NC-1 – Item 1: Desnívelamento e pavimentação irregular com cavidades superficiais na intersecção com a av. Protásio Alves (figura 2).

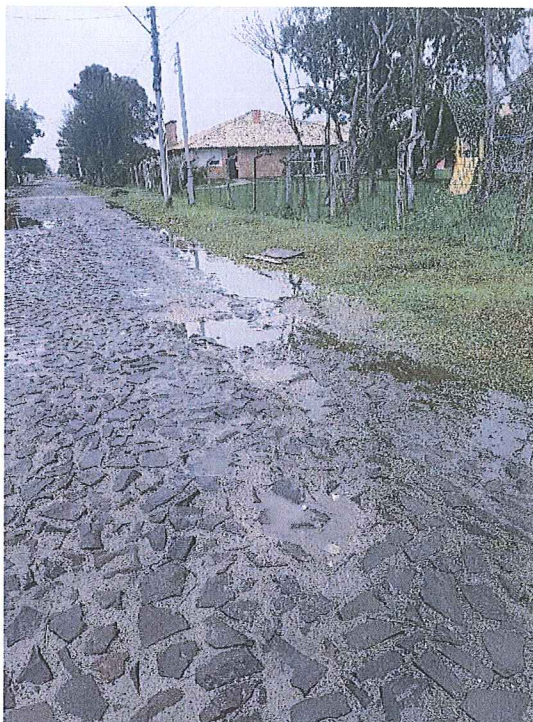
Figura 3: Registro fotográfico do item 2.

NC-1 – Item 2: Pavimentação irregular com cavidades superficiais, próximo à residência de campo de futebol (figura 3).

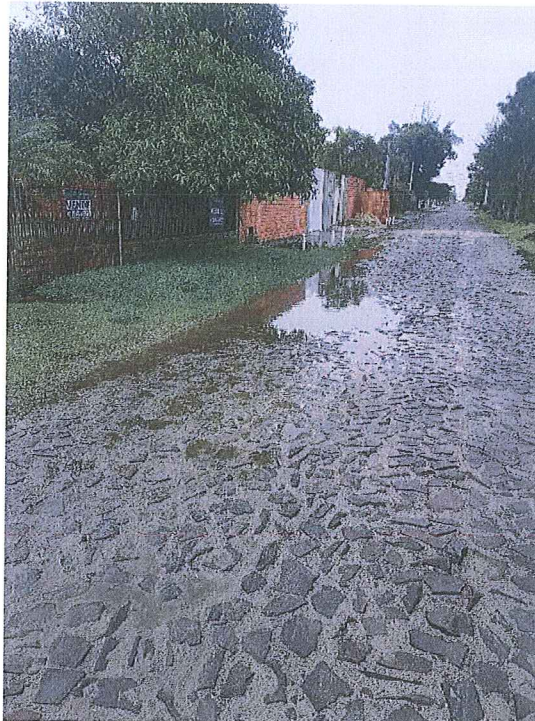
Figura 4: Registro fotográfico do item 3.

NC-1 – Item 3: Pavimentação irregular com cavidades superficiais, próximo à residência de n. 2.753 (figura 4).

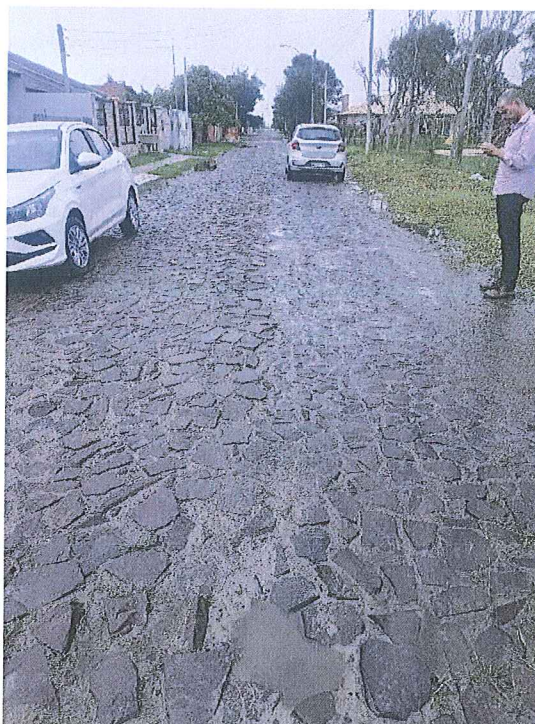
Figura 5: Registro fotográfico do item 4.

NC-1 – Item 4: Desnível na pavimentação no leito da via, em todo trecho da quadra (figura 5).

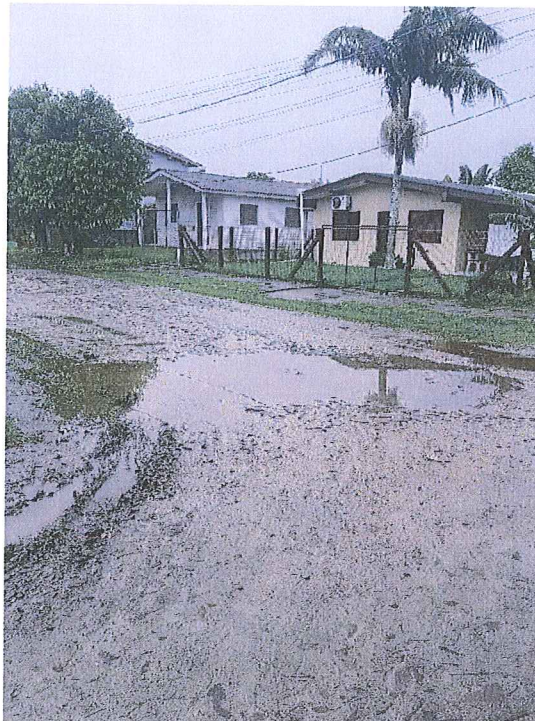
Figura 6: Registro fotográfico do item 5.

NC-1 – Item 5: Desnívelamento e pavimentação irregular com cavidades superficiais na intersecção com a rua Gamboa (figura 6).

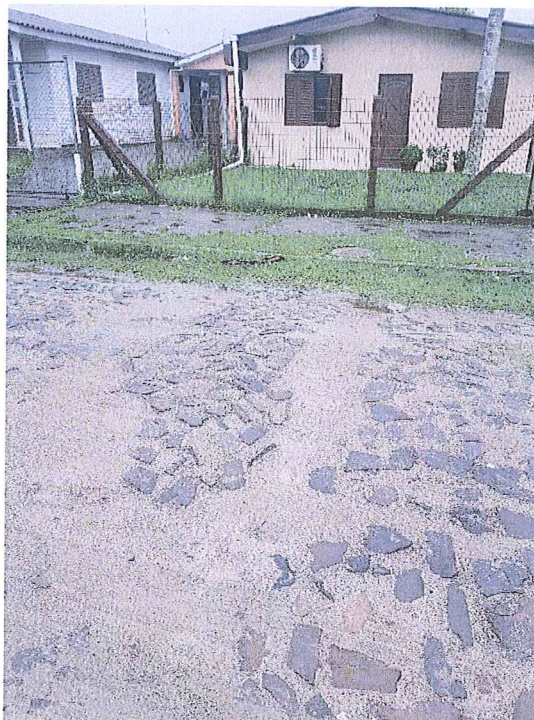
Figura 7: Registro fotográfico do item 6.

NC-1 – Item 6: Desnívelamento na via sobre o coletor predial, próximo à residência de n. 2.854 (figura 7).

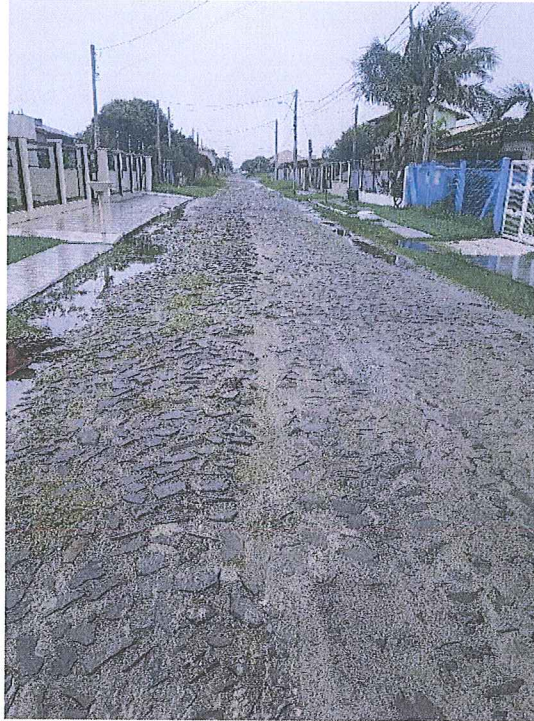
Figura 8: Registro fotográfico do item 7.

NC-1 – Item 7: Desnível na pavimentação no leito da via, em todo trecho da quadra (figura 8).

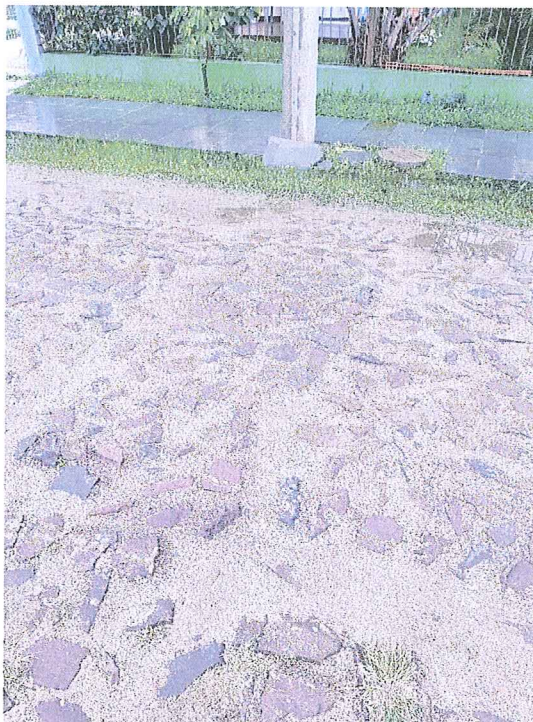
Figura 9: Registro fotográfico do item 8.

NC-1 – Item 8: Desnívelamento na via sobre o coletor predial, próximo à residência de n. 2.871 (figura 9).

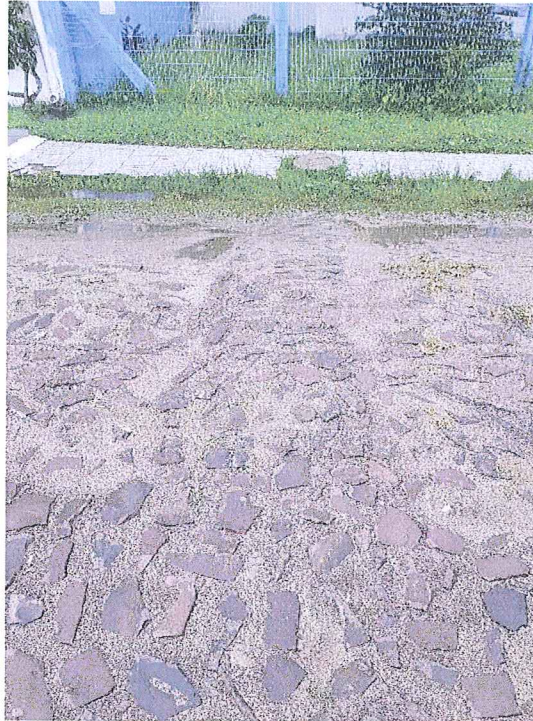
Figura 10: Registro fotográfico do item 9.

NC-1 – Item 9: Desnívelamento na via sobre o coletor predial, próximo à residência de n. 2.880 (figura 10).

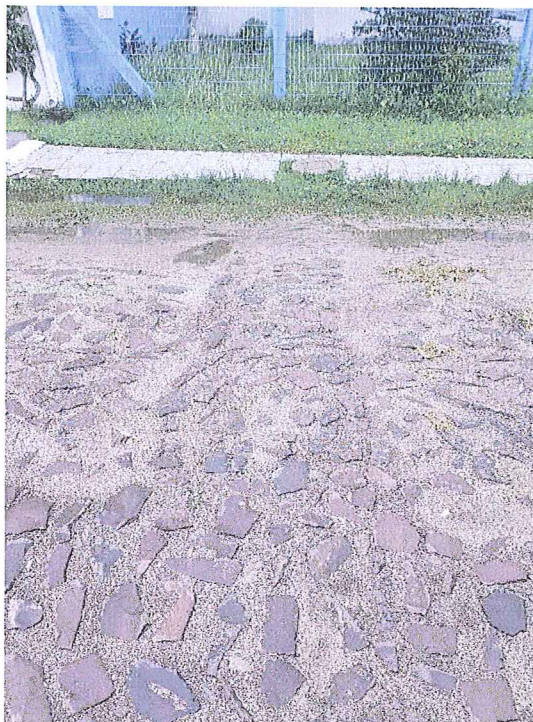
Figura 11: Registro fotográfico do item 10.

NC-1 – Item 10: Desnívelamento na via sobre o coletor predial, próximo à residência de n. 2.886 (figura 11).

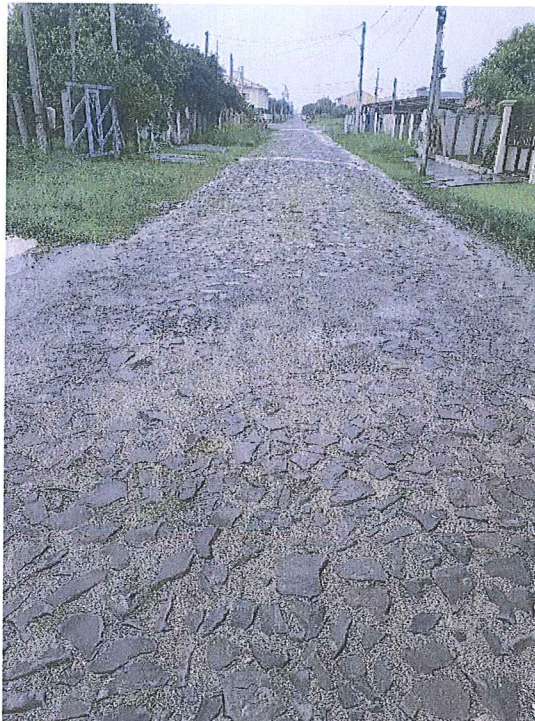
Figura 12: Registro fotográfico do item 11.

NC-1 – Item 11: Pavimento irregular na faixa central da via, próximo à residência de n. 2.892 (figura 12).

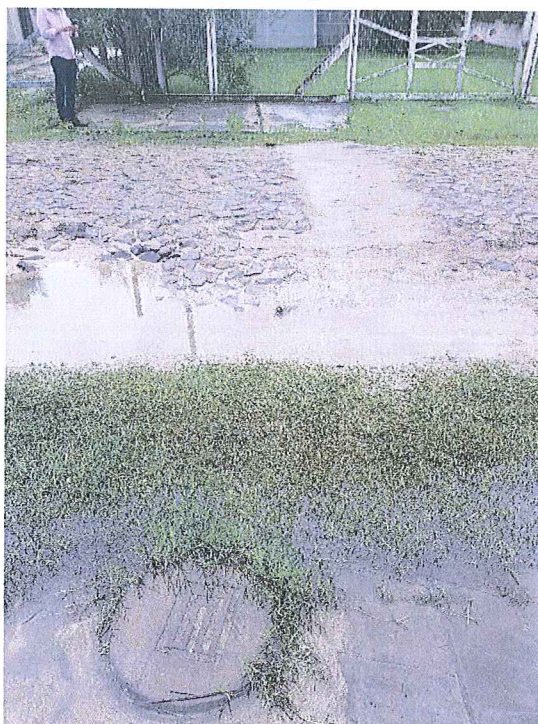
Figura 13: Registro fotográfico do item 12.

NC-1 – Item 12: Pavimentação irregular com cavidades superficiais e desnivelamento na via sobre o coletor predial, próximo à residência de n. 2.928 (figura 13).

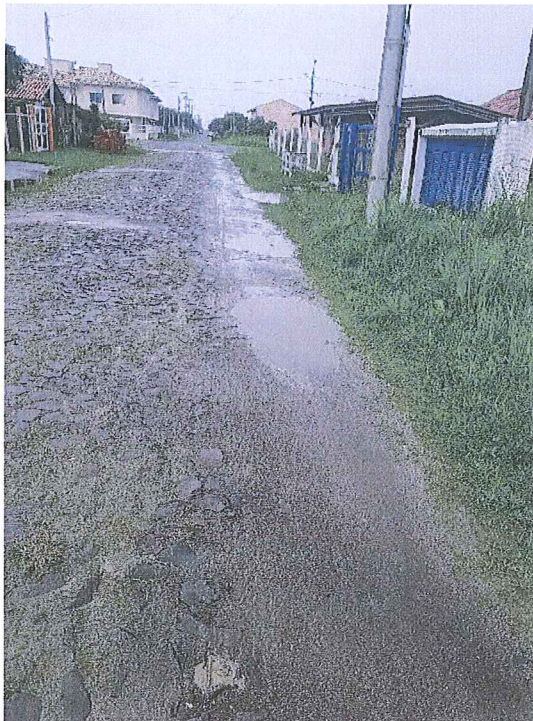
Figura 14: Registro fotográfico do item 13.

NC-1 – Item 13: Pavimentação irregular junto à região da sarjeta, próximo à residência de n. 2.981 (figura 14).

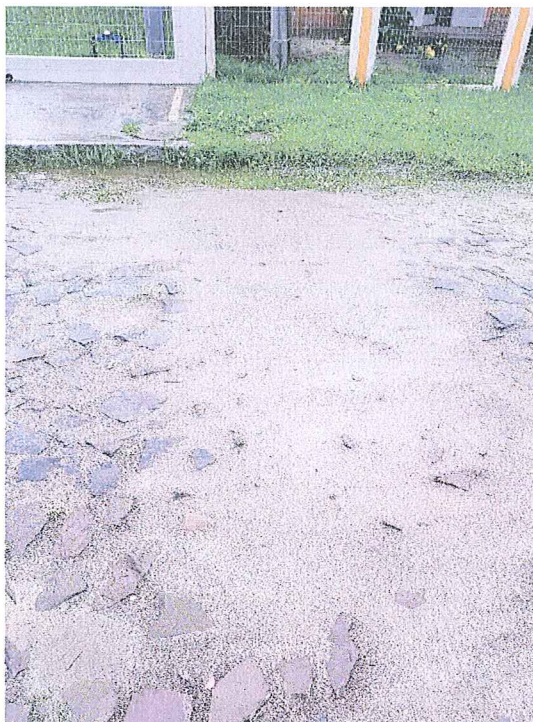
Figura 15: Registro fotográfico do item 14.

NC-1 – Item 14: Desnívelamento na via sobre o coletor predial, próximo à residência de n. 2.984 (figura 15).

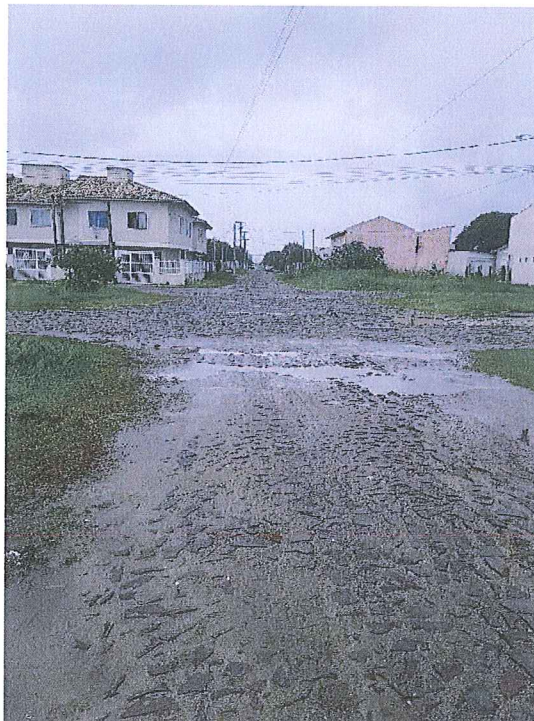
Figura 16: Registro fotográfico do item 15.

NC-1 – Item 15: Desnívelamento e pavimentação irregular com cavidades superficiais na intersecção com a av. Deputado Oswaldo Bastos (figura 16).

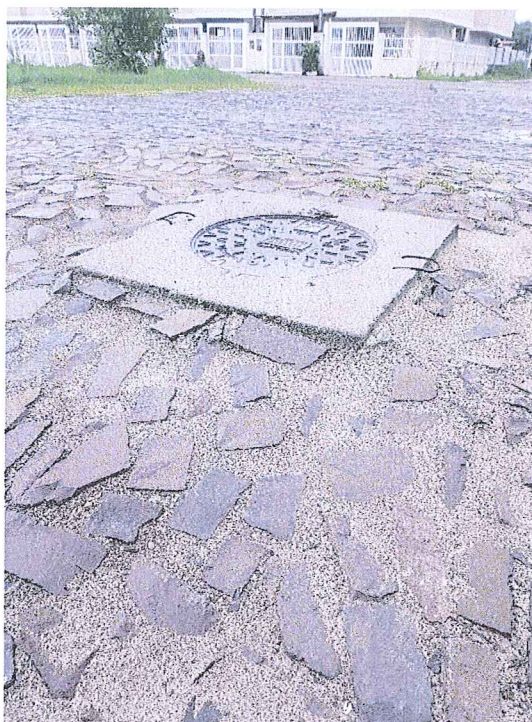
Figura 17: Registro fotográfico do item 16.

NC-1 – Item 16: Desnívelamento junto à caixa do poço de visita na intersecção com a av. Deputado Oswaldo Bastos (figura 17).

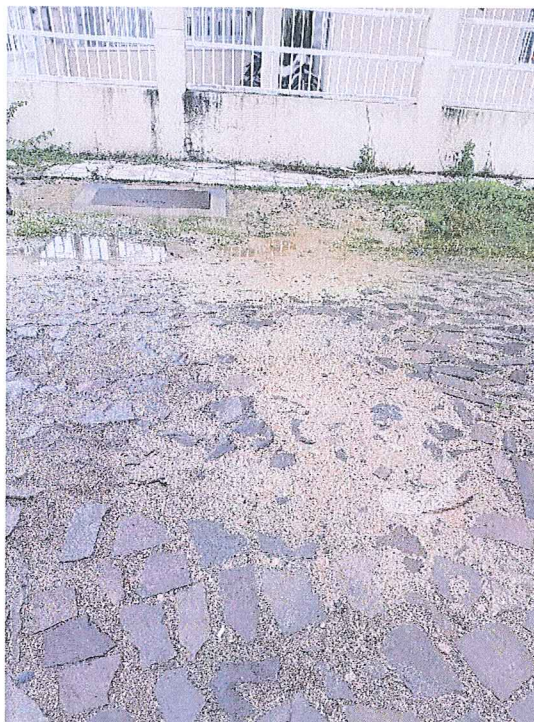
Figura 19: Registro fotográfico do item 18.

NC-1 – Item 18: Pavimento irregular na faixa lateral da via, próximo à residência de n. 3.047 (figura 19).

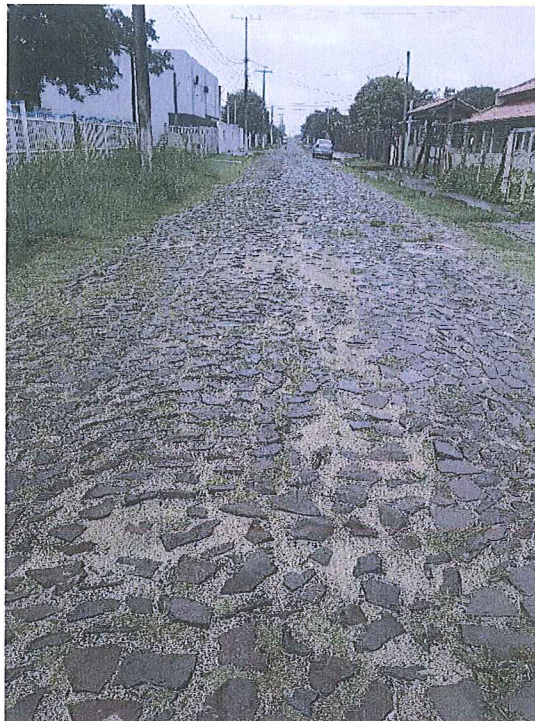
Figura 22: Registro fotográfico do item 21.

NC-1 – Item 21: Pavimento irregular na faixa central da via, próximo à residência de n. 3.179 (figura 22).

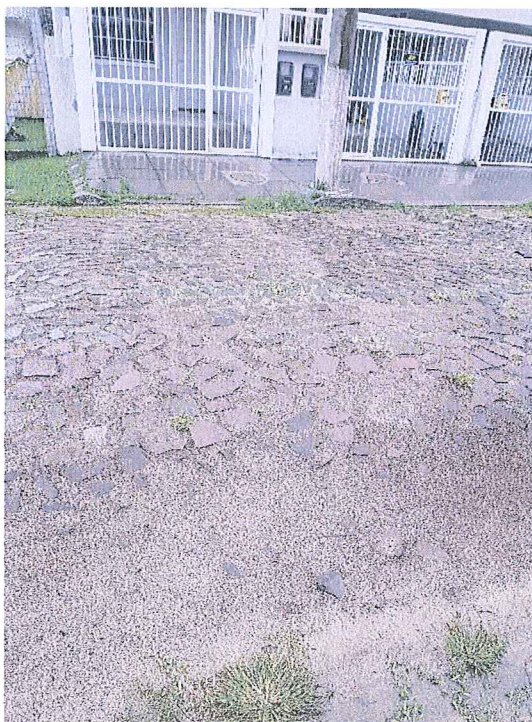
Figura 23: Registro fotográfico do item 22.

NC-1 – Item 22: Desnívelamento na via sobre o coletor predial, próximo à residência de n. 3.113 (figura 23).

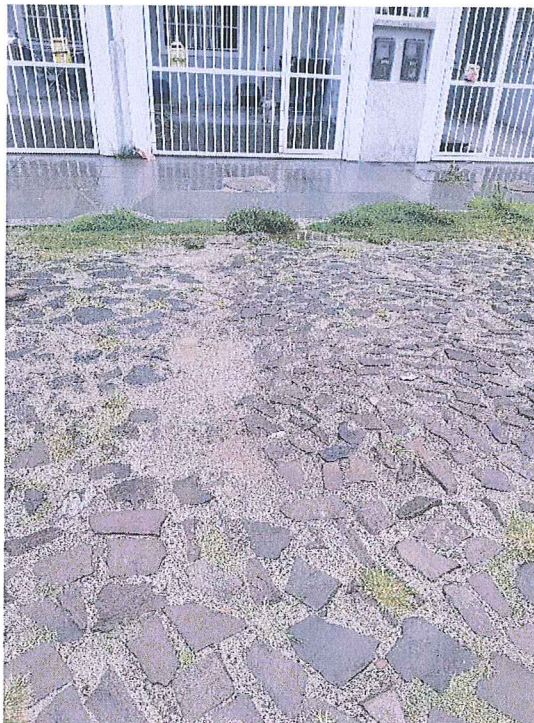
Figura 24: Registro fotográfico do item 23.

NC-1 – Item 23: Desnívelamento na via sobre o coletor predial, próximo à residência de n. 3.105 (figura 24).

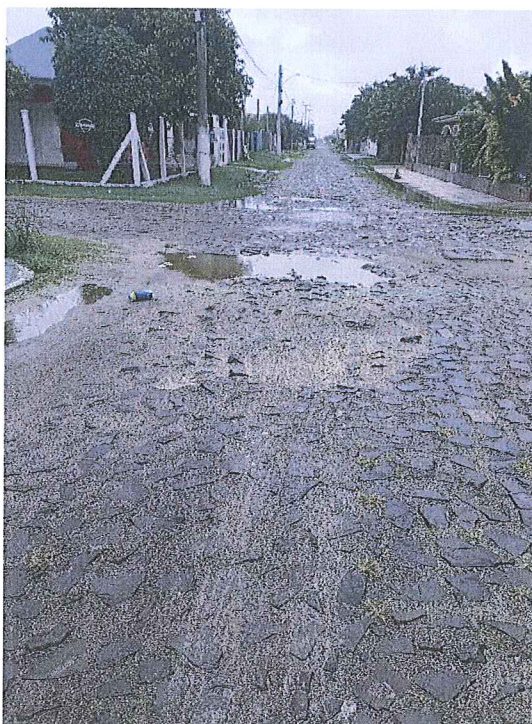
Figura 25: Registro fotográfico do item 24.

NC-1 – Item 24: Desnívelamento e pavimentação irregular com cavidades superficiais na intersecção com a rua Gamboa (figura 25).

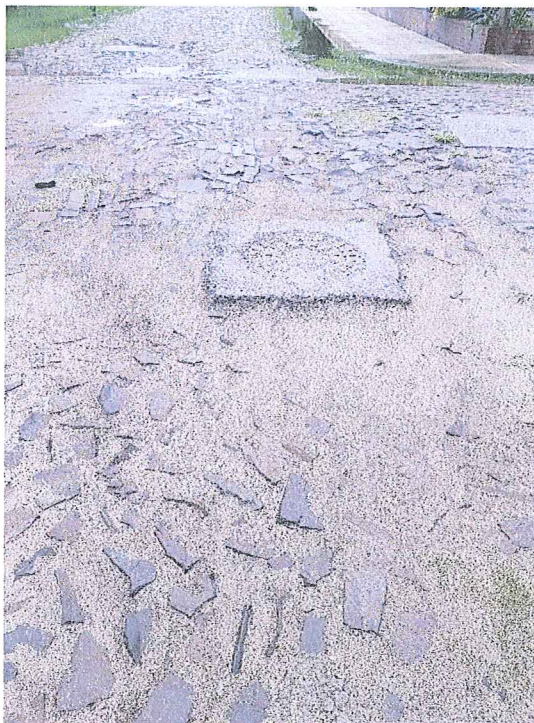
Figura 26: Registro fotográfico do item 25.

NC-1 – Item 25: Desnivelamento junto à caixa do poço de visita na intersecção com a rua Gamboa (figura 26).

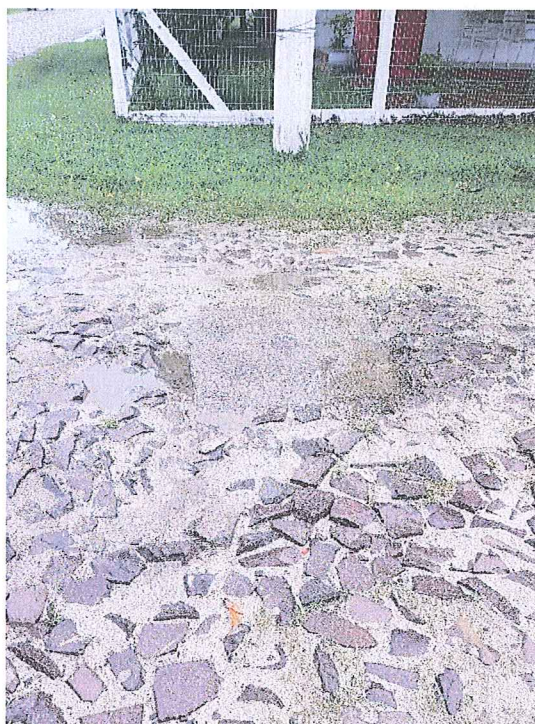
Figura 27: Registro fotográfico do item 26.

NC-1 – Item 26 Pavimentação irregular junto à região da sarjeta, após a intersecção com a rua Gamboa (figura 27).

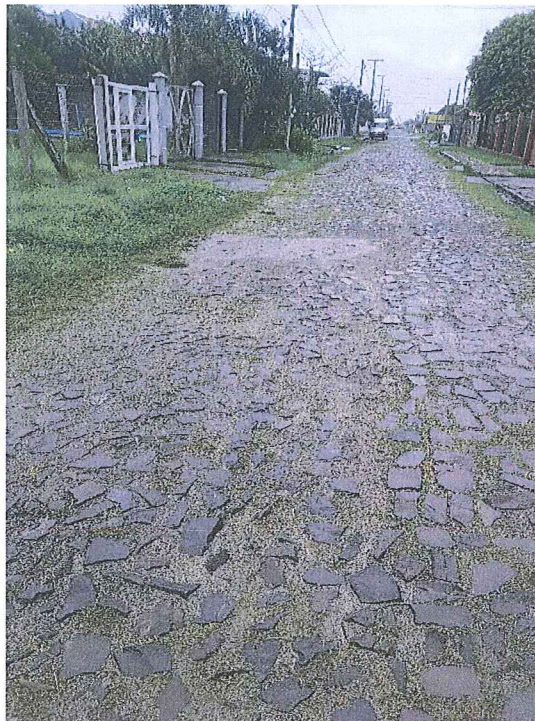
Figura 28: Registro fotográfico do item 27.

NC-1 – Item 27: Desnível na pavimentação no leito da via, em todo trecho da quadra (figura 28).

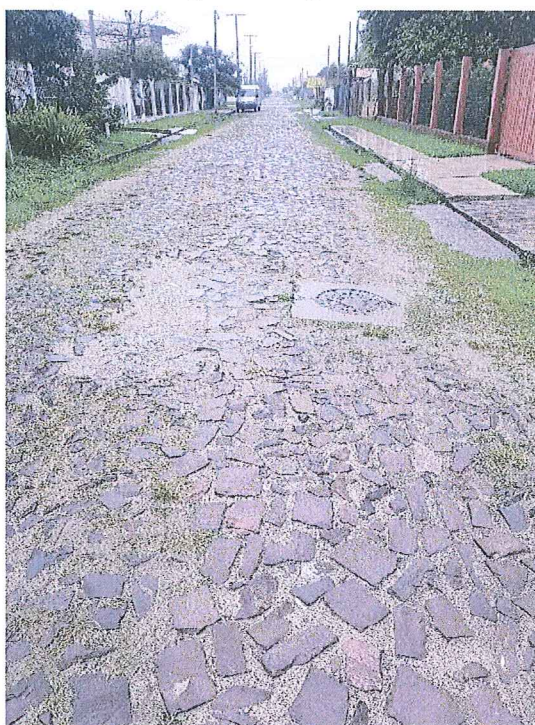
Figura 29: Registro fotográfico do item 28.

NC-1 – Item 28: Desnívelamento junto à caixa do poço de visita, próximo à residência de n. 3.226 (figura 29).

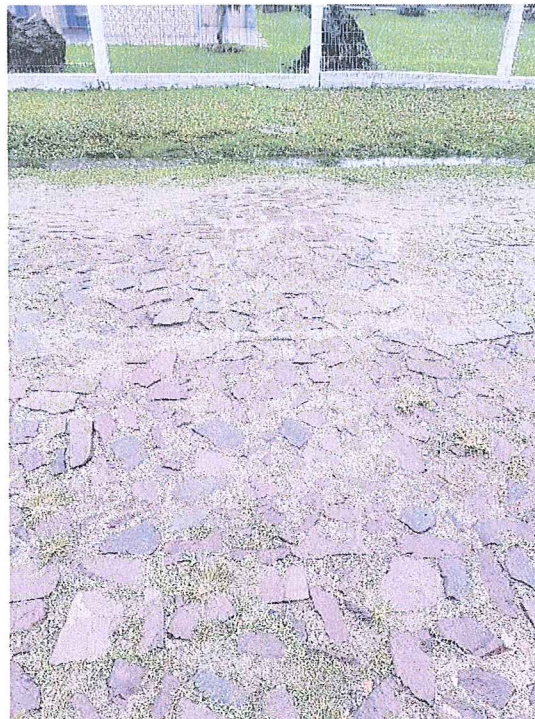
Figura 31: Registro fotográfico do item 30.

NC-1 – Item 30: Desnívelamento na via sobre o coletor predial, próximo à residência de n. 3.257 (figura 31).

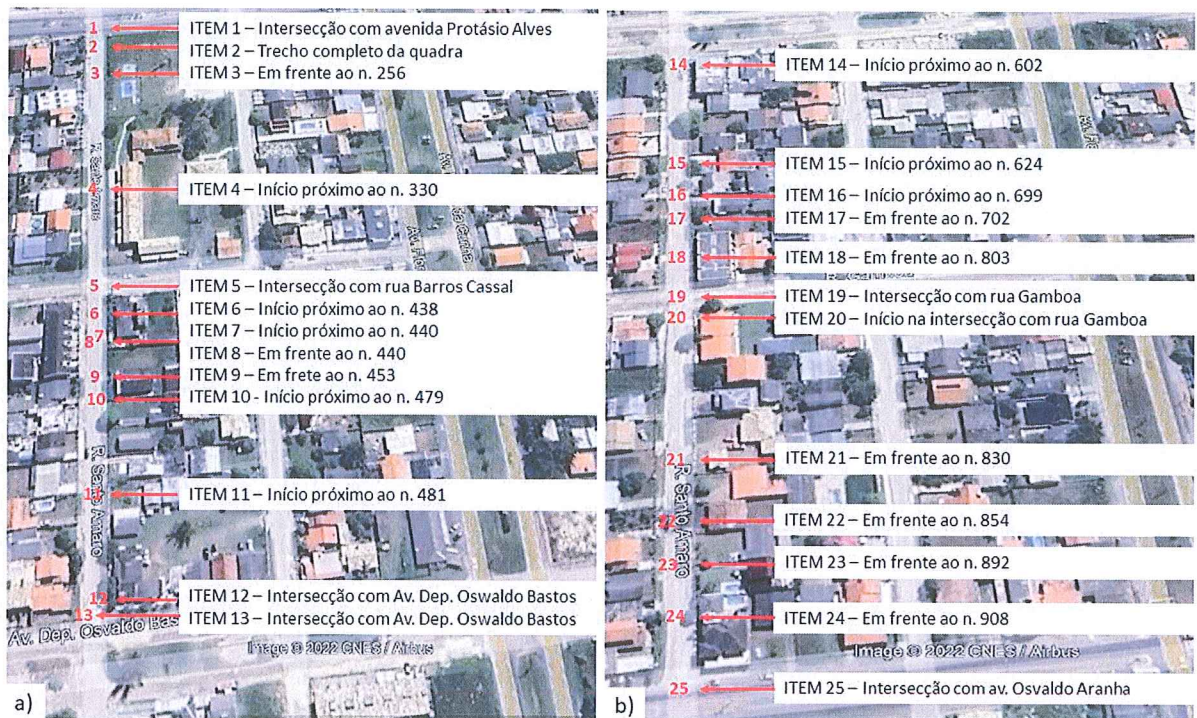
NC não solucionada. A figura 33 apresenta a relação de itens da NC-2, verificadas no RTFA.

Figura 33: Itens que compõem a NC-2, Rua Santo Amaro: a) trecho entre as avenidas Protásio Alves e Deputado Oswaldo Bastos; b) trecho entre as avenidas Deputado Oswaldo Bastos e Osvaldo Aranha.

Sugestão de Determinação: Providenciar reparos nos pontos (itens) evidenciados no calçamento da rua Santo Amaro, em até 15 dias, comprovando à Agesan-RS sua execução.

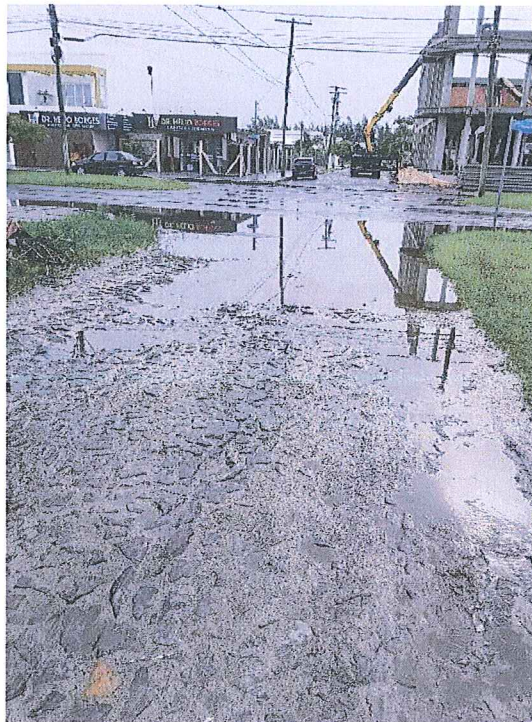
Figura 34: Registro fotográfico do item 1.

NC-2 – Item 1: Desnívelamento e pavimentação irregular com cavidades superficiais na intersecção com a av. Protásio Alves (figura 34).

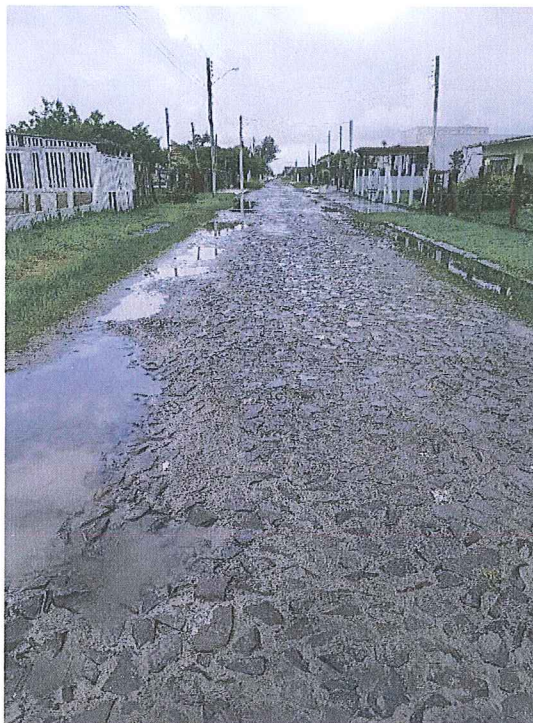
Figura 35: Registro fotográfico do item 2.

NC-2 – Item 2: Pavimentação irregular junto à região da sarjeta em todo trecho da quadra (figura 35).

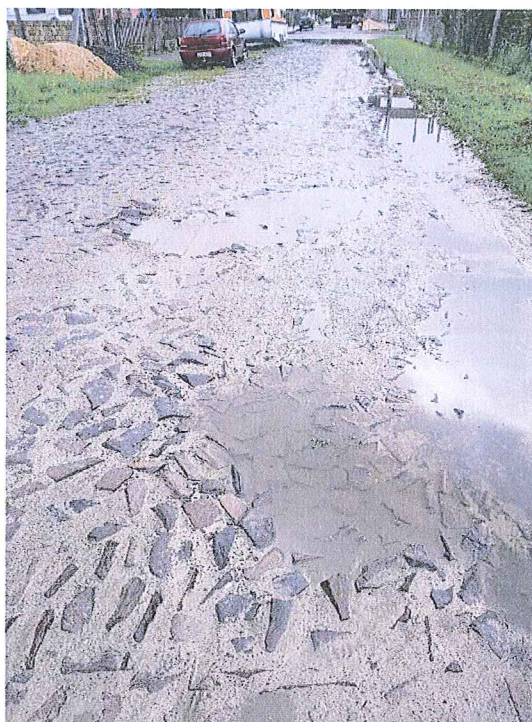
Figura 36: Registro fotográfico do item 3.

NC-2 – Item 3: Pavimentação irregular com cavidades superficiais, próximo à residência de n. 256 (figura 36).

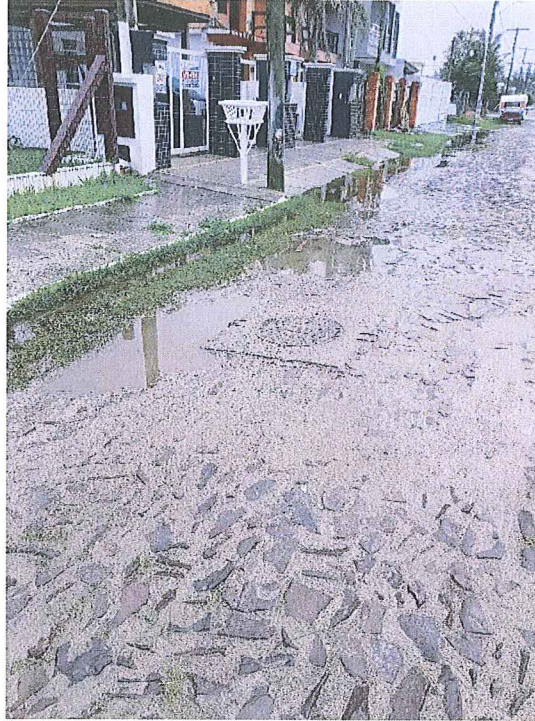
Figura 37: Registro fotográfico do item 4.

NC-2 – Item 4: Pavimentação irregular com cavidades superficiais e com desnível junto à caixa do poço de visita, próximo à residência de n. 330 (figura 37).

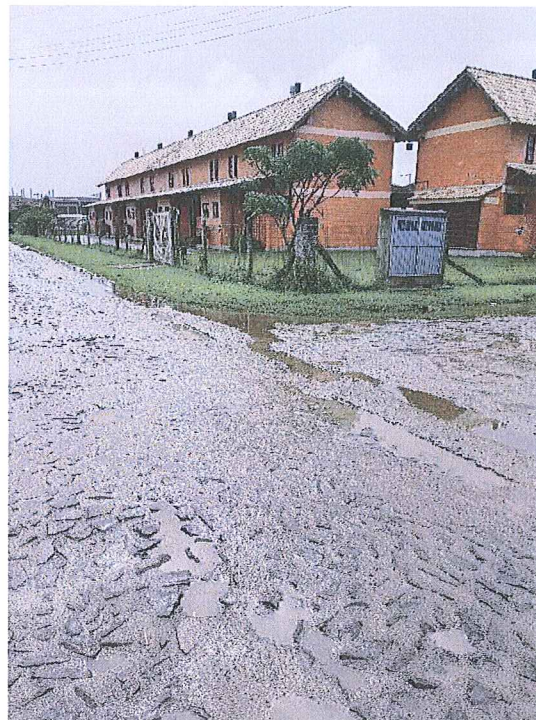
Figura 38: Registro fotográfico do item 5.

NC-2 – Item 5: Pavimentação irregular com cavidades superficiais e com desnível junto a caixa do poço de visita, na intersecção com rua Barros Cassal (figura 38).

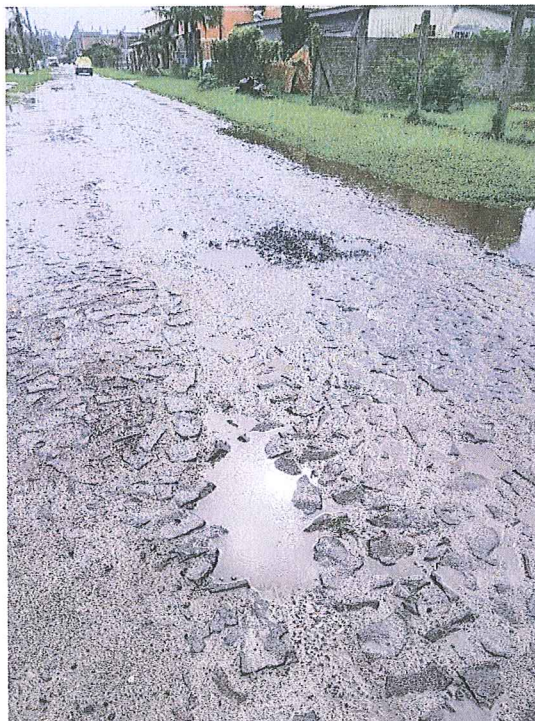
Figura 41: Registro fotográfico do item 8.

NC-2 – Item 8: Pavimentação irregular com cavidades superficiais, próximo à residência de n. 440 (figura 41).

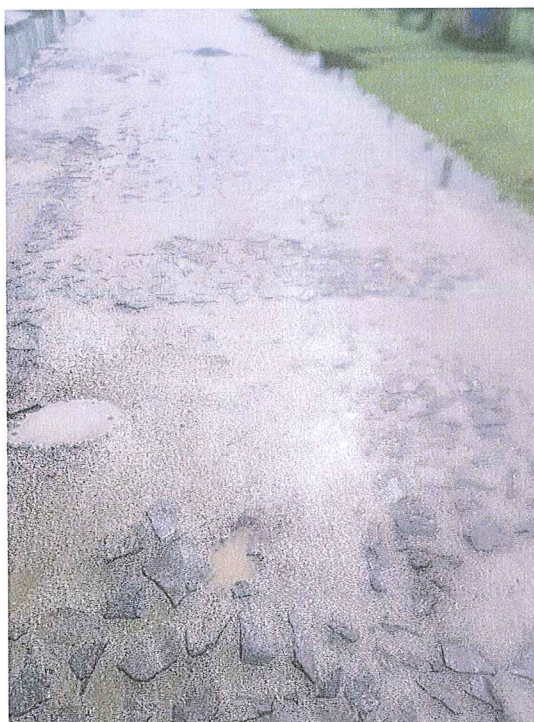
Figura 42: Registro fotográfico do item 9.

NC-2 – Item 9: Desnivelamento na via sobre o coletor predial, próximo à residência de n. 453 (figura 42).

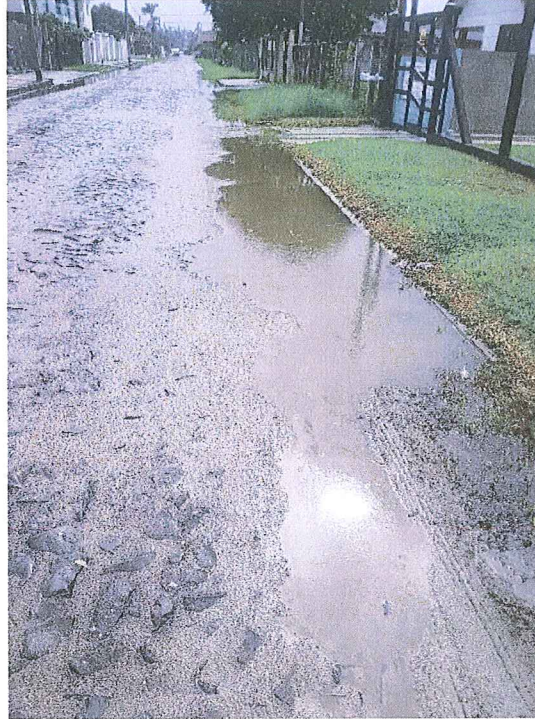
Figura 43: Registro fotográfico do item 10.

NC-2 – Item 10: Pavimentação irregular com cavidades superficiais, próximo à residência de n. 479 (figura 43).

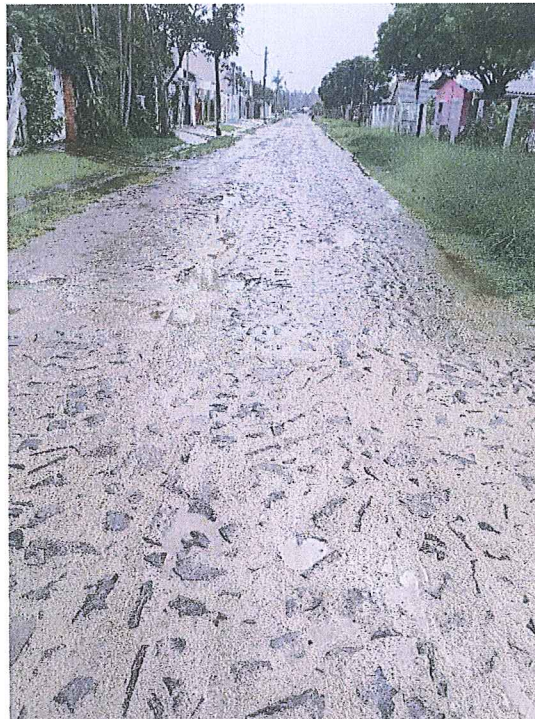
Figura 44: Registro fotográfico do item 11.

NC-2 – Item 11: Pavimentação irregular com desnivelamento e cavidades superficiais, próximo à residência de n. 481 (figura 44).

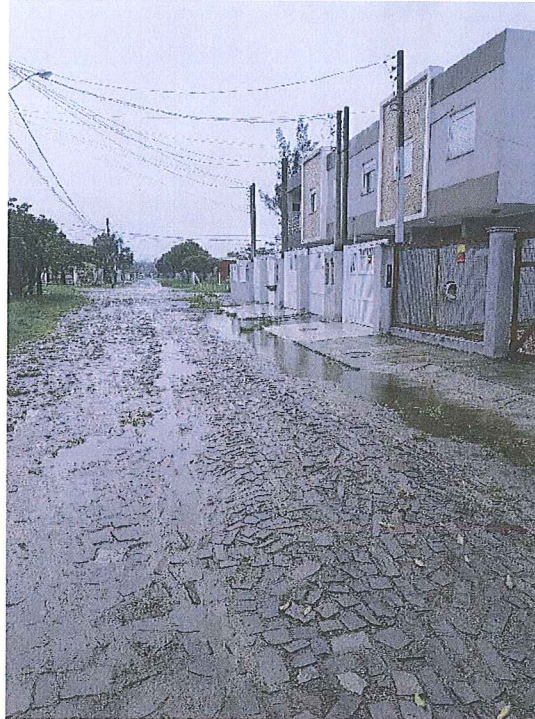
Figura 47: Registro fotográfico do item 14.

NC-2 – Item 14: Desnível na pavimentação no leito da via, em todo trecho da quadra (figura 47).

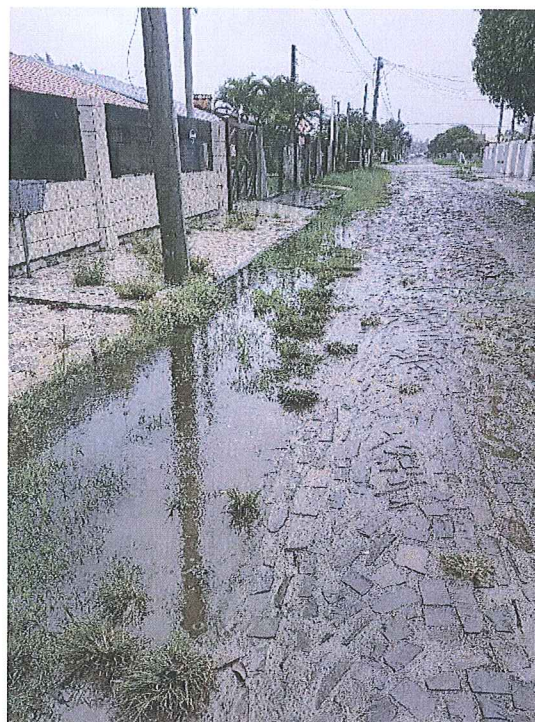
Figura 48: Registro fotográfico do item 15.

NC-2 – Item 15: Pavimentação irregular com desnivelamento e cavidades superficiais, próximo à residência de n. 624 (figura 48).

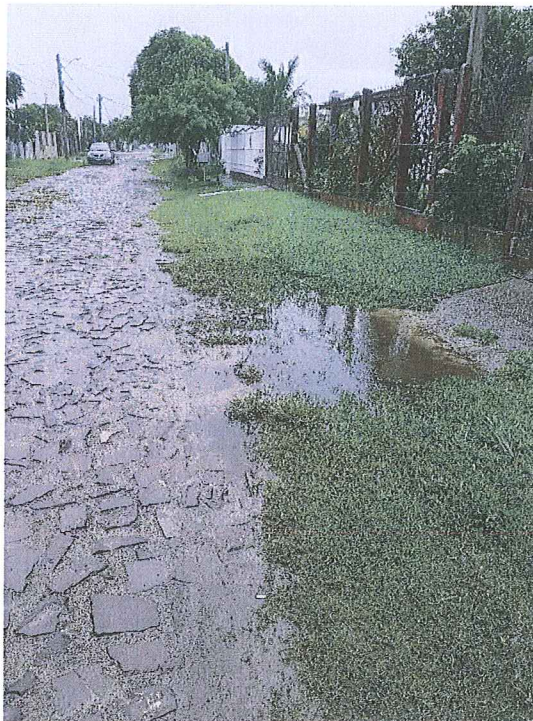
Figura 49: Registro fotográfico do item 16.

NC-2 – Item 16: Pavimentação irregular com cavidades superficiais, próximo à residência de n. 699 (figura 49).

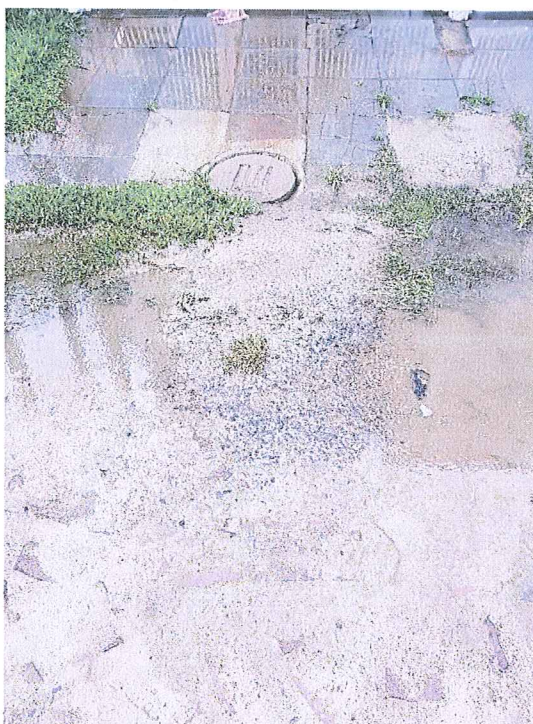
Figura 50: Registro fotográfico do item 17.

NC-2 – Item 17: Desnívelamento na via sobre o coletor predial, próximo à residência de n. 702 (figura 50).

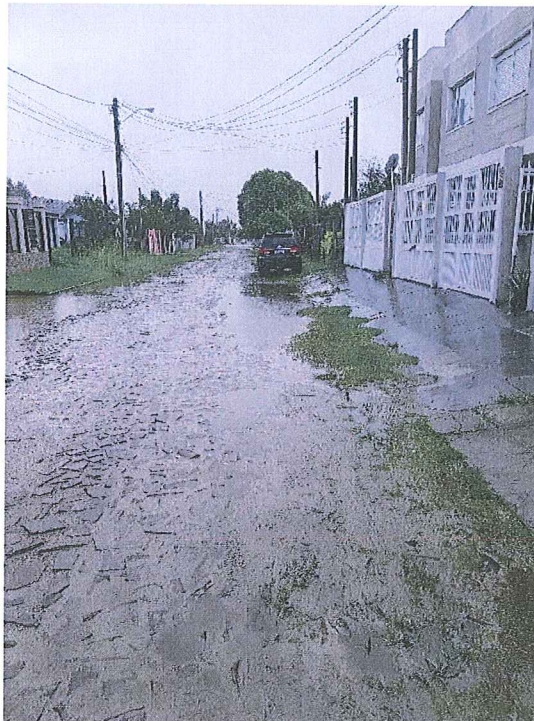
Figura 51: Registro fotográfico do item 18.

NC-2 – Item 18: Pavimentação irregular com cavidades superficiais, próximo à residência de n. 803 (figura 51).

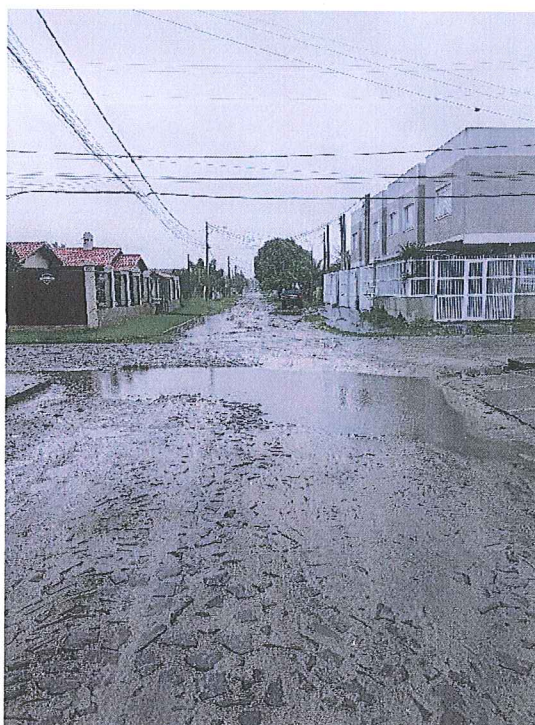
Figura 52: Registro fotográfico do item 19.

NC-2 – Item 19: Desnívelamento e pavimentação irregular com a cavidades superficiais na intersecção com a rua Gamboa (figura 52).

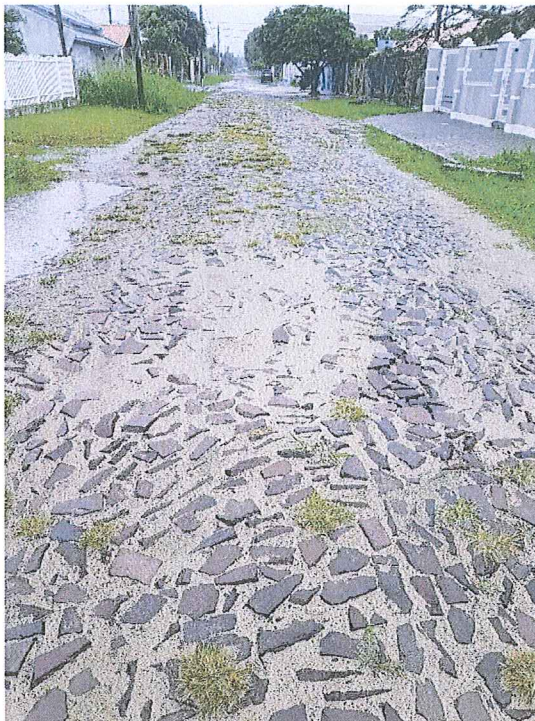
Figura 53: Registro fotográfico do item 20.

NC-2 – Item 20: Desnível na pavimentação no leito da via, em todo trecho da quadra (figura 53).

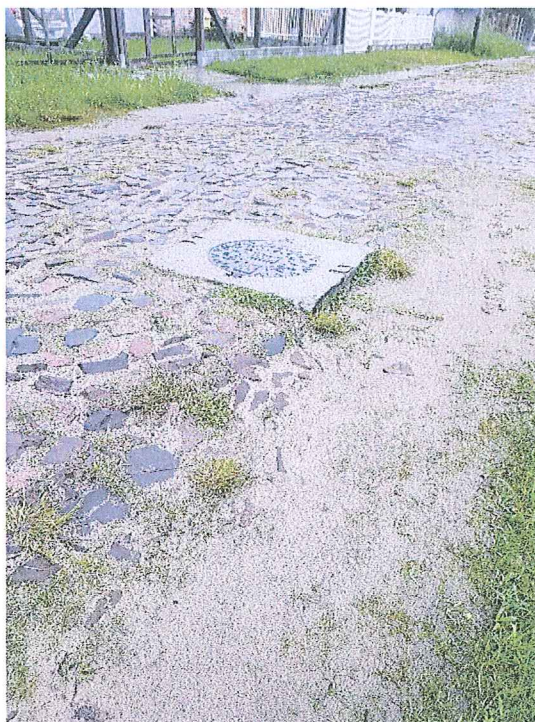
Figura 54: Registro fotográfico do item 21.

NC-2 – Item 21: Desnívelamento junto à caixa do poço de visita, próximo à residência de n. 830 (figura 54).

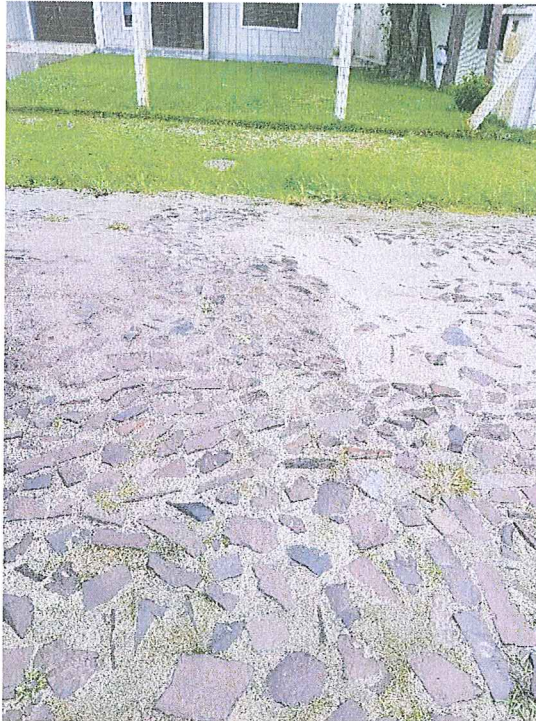
Figura 55: Registro fotográfico do item 22.

NC-2 – Item 22: Pavimentação irregular com cavidades superficiais, próximo à residência de n. 854 (figura 55).

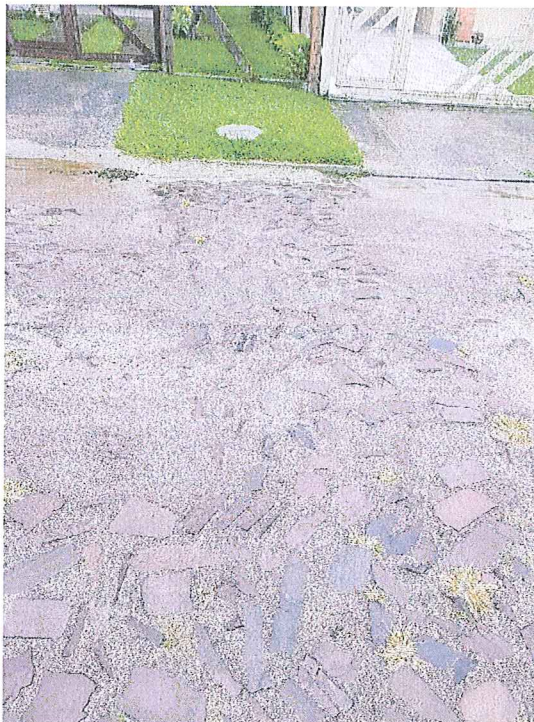
Figura 56: Registro fotográfico do item 23.

NC-2 – Item 22: Desnívelamento na via sobre o coletor predial, próximo à residência de n. 892 (figura 56).

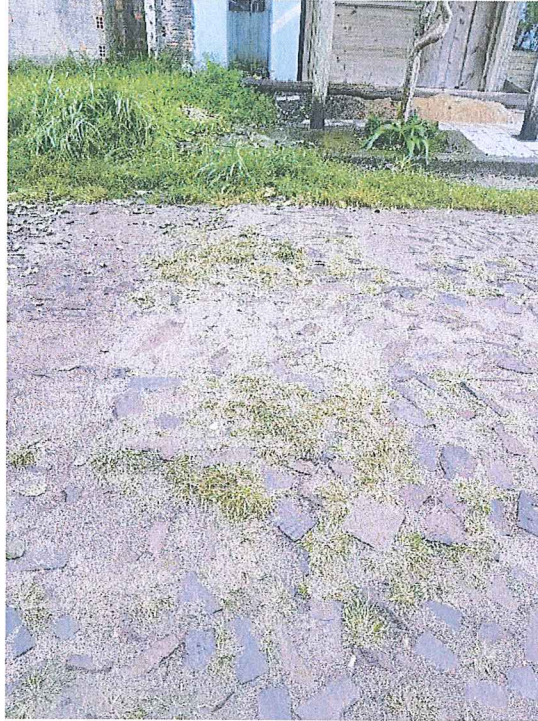
Figura 57: Registro fotográfico do item 24.

NC-2 – Item 24: Desnívelamento na via sobre o coletor predial, próximo à residência de n. 908 (figura 57).

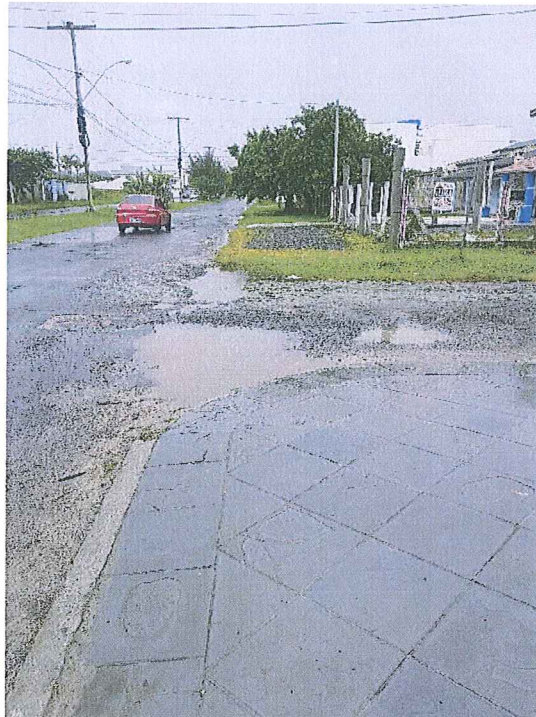
Figura 58: Registro fotográfico do item 25.

NC-2 – Item 25: Desnívelamento e pavimentação irregular com a cavidades superficiais na intersecção com a av. Osvaldo Aranha (figura 58).
