TERMO DE ADEQUAÇÃO DE SERVIÇOS N. 225/2021 – TAS

Unidade Fiscalizada: Sistema de Saneamento de Tramandaí/RS.
Data da fiscalização de Acompanhamento: 06 e 13 de abril de 2022.
Peças Técnicas: Processo n. 225/2021 da Agesan-RS.

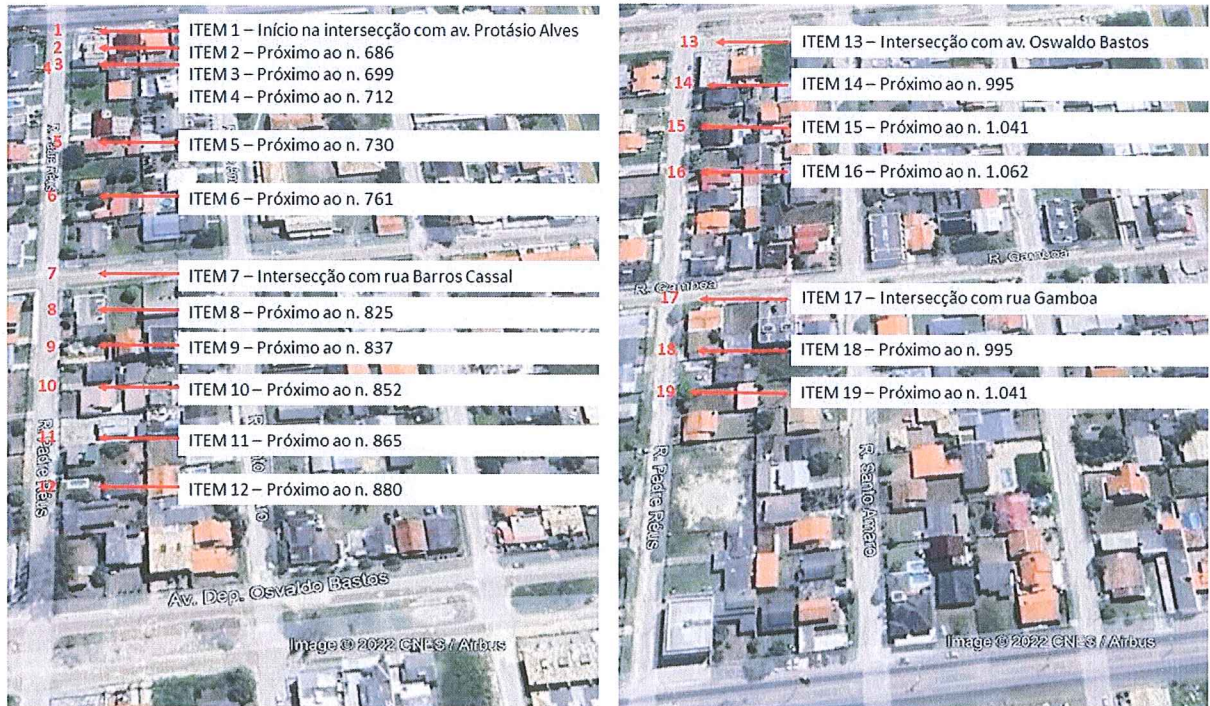
NC não solucionada. A figura 59 apresenta a relação de itens da NC-3, verificadas no RTFA.

Figura 59: Itens que compõem a NC-3, Rua Padre Réus: a) trecho entre as avenidas Protásio Alves e Deputado Oswaldo Bastos; b) trecho entre as avenidas Deputado Oswaldo Bastos e Osvaldo Aranha.

Sugestão de Determinação: Providenciar reparos nos pontos (itens) evidenciados no calçamento da rua Padre Réus, em até 15 dias, comprovando à Agesan-RS sua execução.

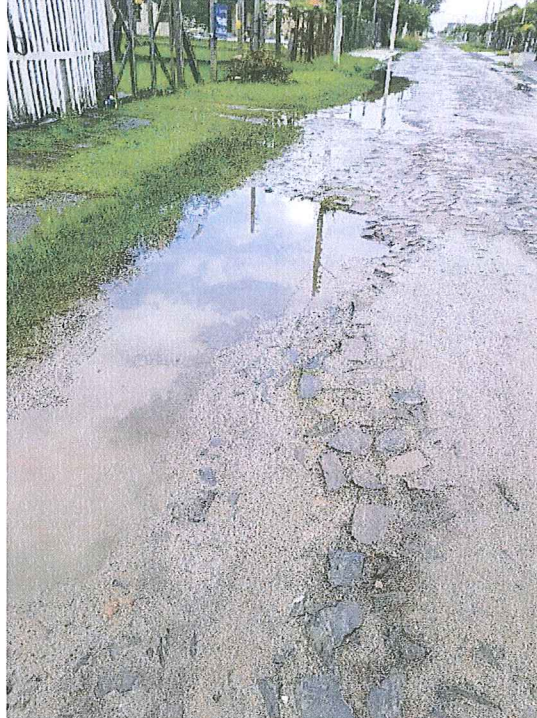
Figura 60: Registro fotográfico do item 1.

NC-3 – Item 1: Desnívelamento e pavimentação irregular com cavidades superficiais, próximo à intersecção com a av. Protásio Alves (figura 60).

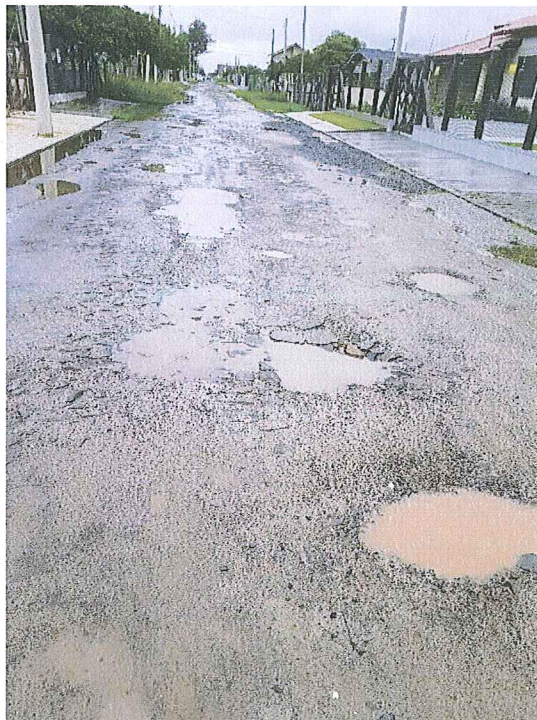
Figura 61: Registro fotográfico do item 2.

NC-3 – Item 2: Pavimentação irregular com cavidades superficiais, próximo à residência de n. 686 (figura 61).

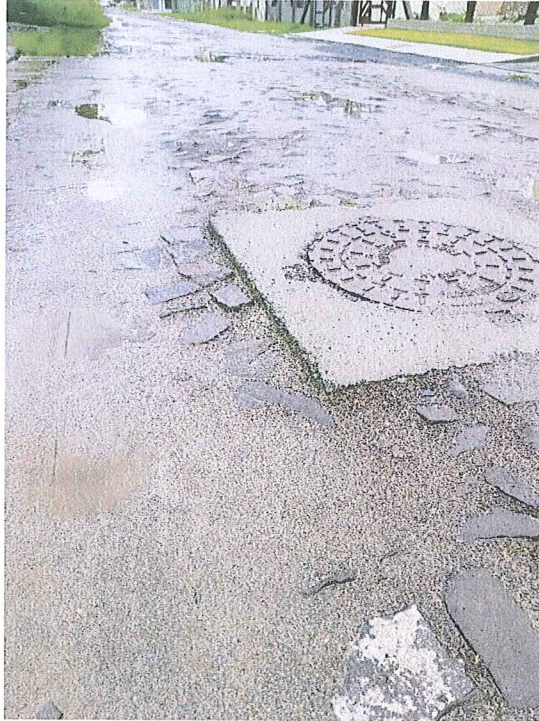
Figura 62: Registro fotográfico do item 3.

NC-3 – Item 3: Pavimentação irregular com cavidades superficiais e com desnível junto à caixa do poço de visita, próximo à residência de n. 699 (figura 62).

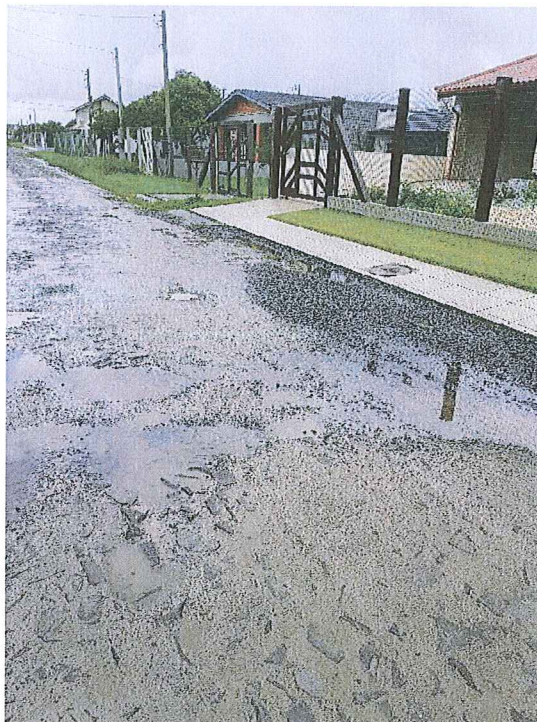
Figura 63: Registro fotográfico do item 4.

NC-3 – Item 4: Pavimentação irregular com cavidades superficiais, próximo à residência de n. 712 (figura 63).

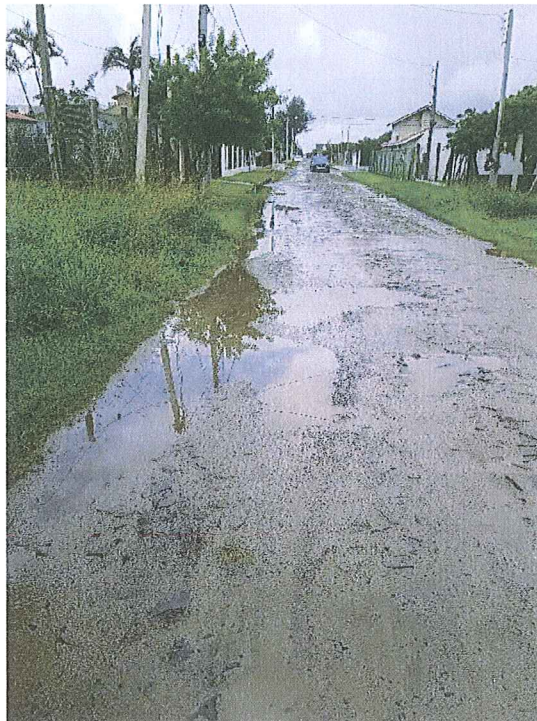
Figura 64: Registro fotográfico do item 5.

NC-3 – Item 5: Pavimentação irregular com cavidades superficiais, próximo à residência de n. 730 (figura 64).

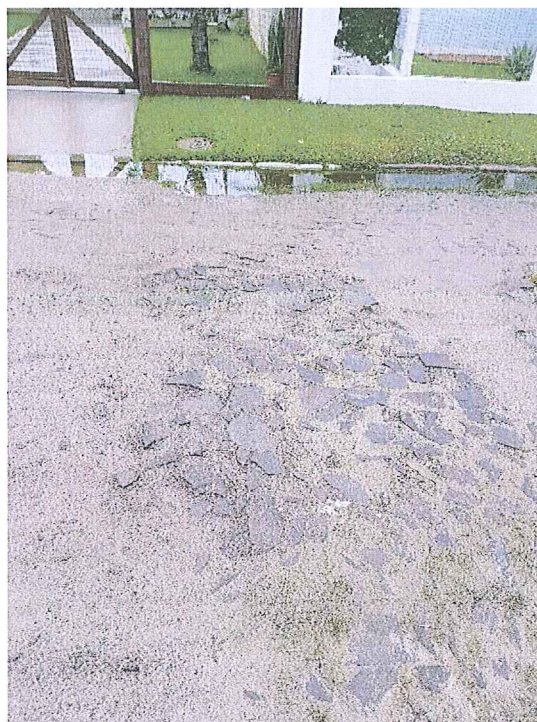
Figura 65: Registro fotográfico do item 6.

NC-3 – Item 6: Desnívelamento na via sobre o coletor predial, próximo à residência de n. 761 (figura 65).

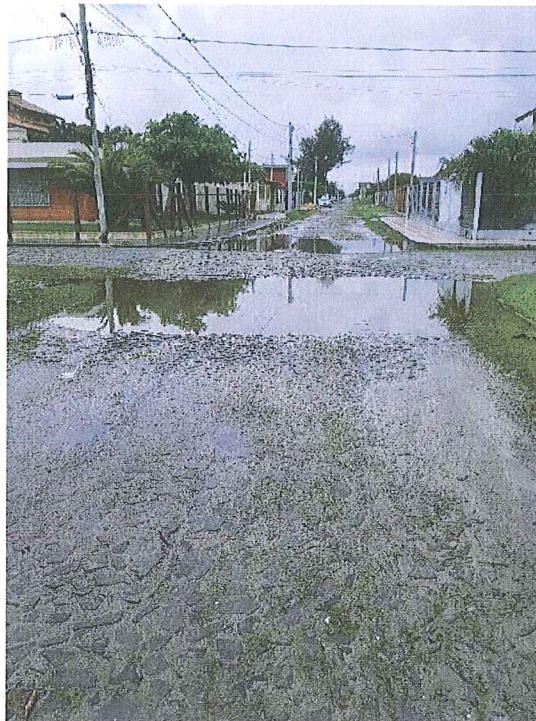
Figura 66: Registro fotográfico do item 7.

NC-3 – Item 7: Desnívelamento e pavimentação irregular com cavidades superficiais na intersecção com a rua Barros Cassal (figura 66).

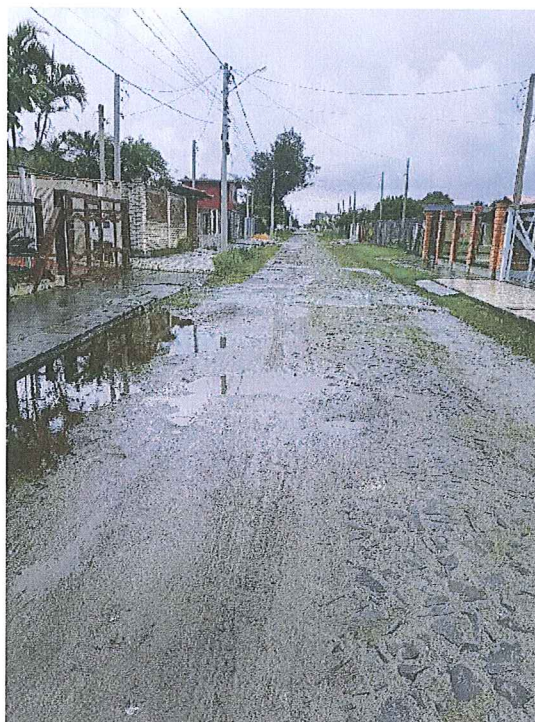
Figura 67: Registro fotográfico do item 8.

NC-3 – Item 8: Desnível na pavimentação no leito da via, em todo trecho da quadra (figura 67).

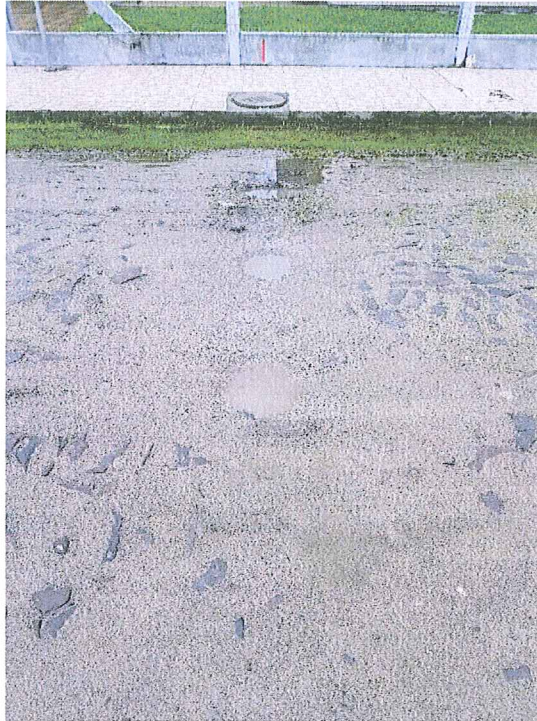
Figura 68: Registro fotográfico do item 9.

NC-3 – Item 9: Desnívelamento na via sobre o coletor predial, próximo à residência de n. 837 (figura 68).

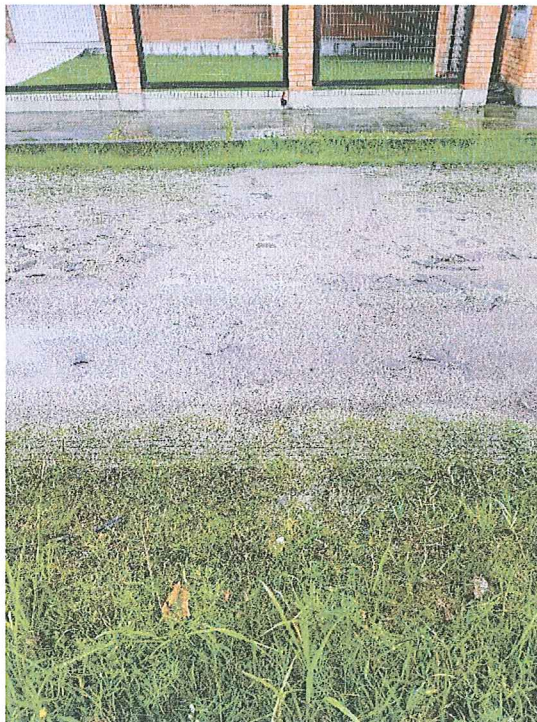
Figura 69: Registro fotográfico do item 10.

NC-3 – Item 10: Desnívelamento na via sobre o coletor predial, próximo à residência de n. 852 (figura 69).

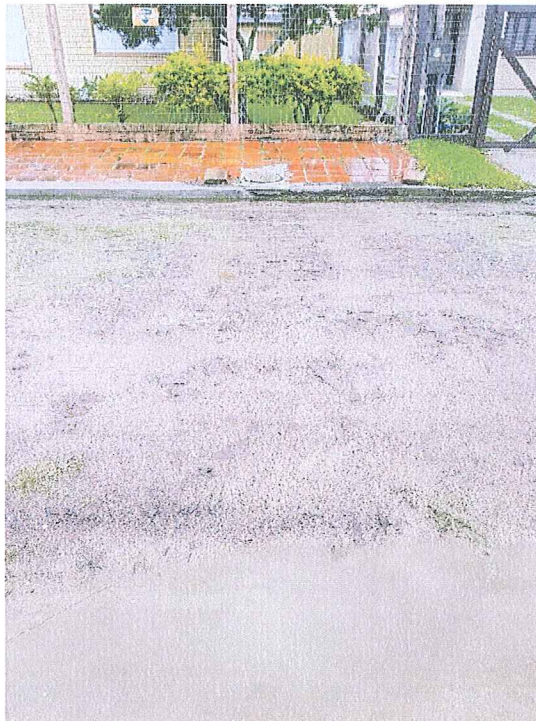
Figura 70: Registro fotográfico do item 11.

NC-3 – Item 11: Desnívelamento na via sobre o coletor predial, próximo à residência de n. 865 (figura 70).

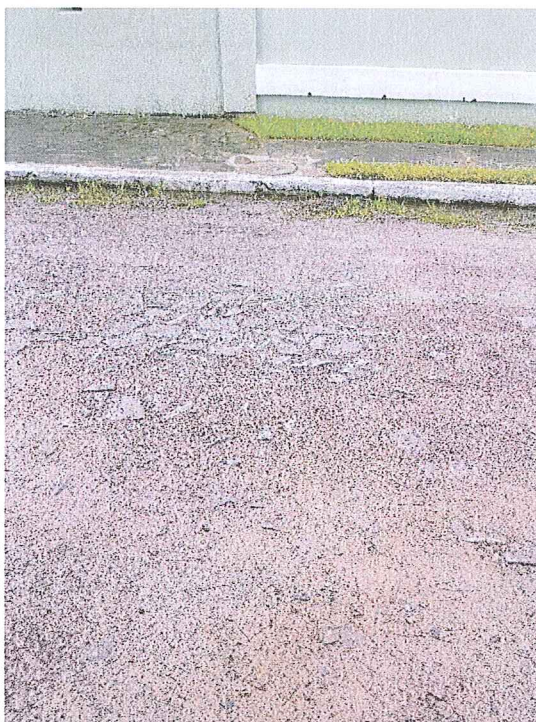
Figura 71: Registro fotográfico do item 12.

NC-3 – Item 12: Desnívelamento na via sobre o coletor predial, próximo à residência de n. 880 (figura 71).

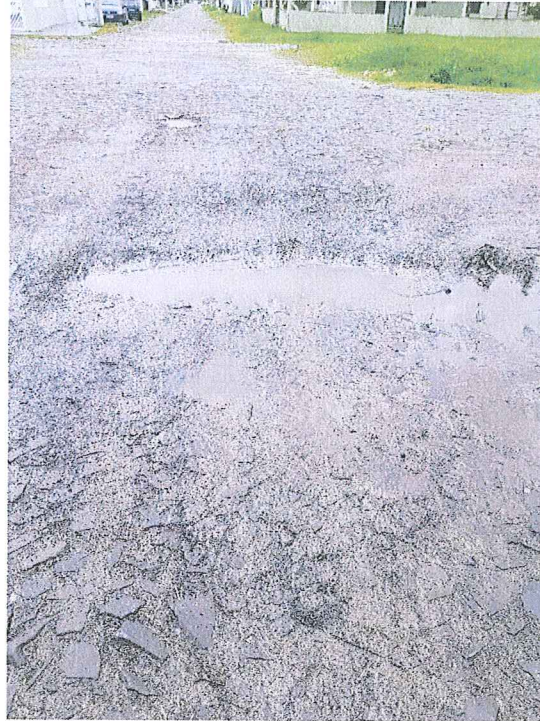
Figura 72: Registro fotográfico do item 13.

NC-3 – Item 13: Desnívelamento e pavimentação irregular com cavidades superficiais na intersecção com a av. Deputado Oswaldo Bastos (figura 72).

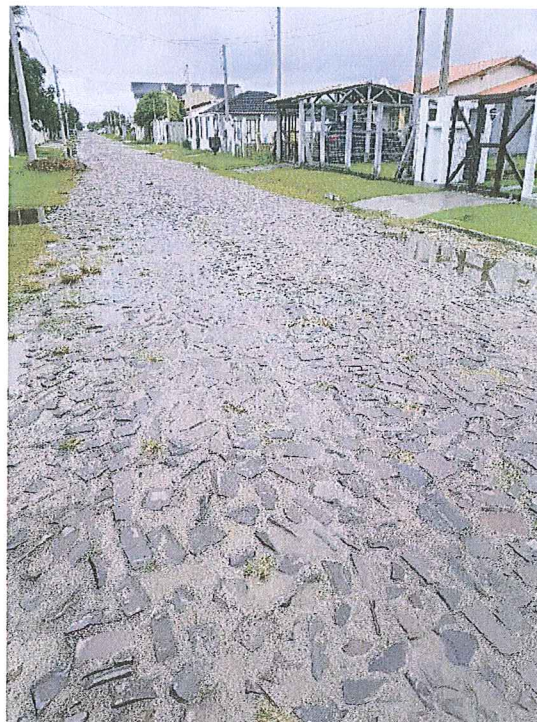
Figura 73: Registro fotográfico do item 14.

NC-3 – Item 14: Desnível na pavimentação no leito da via, em todo trecho da quadra (figura 73).

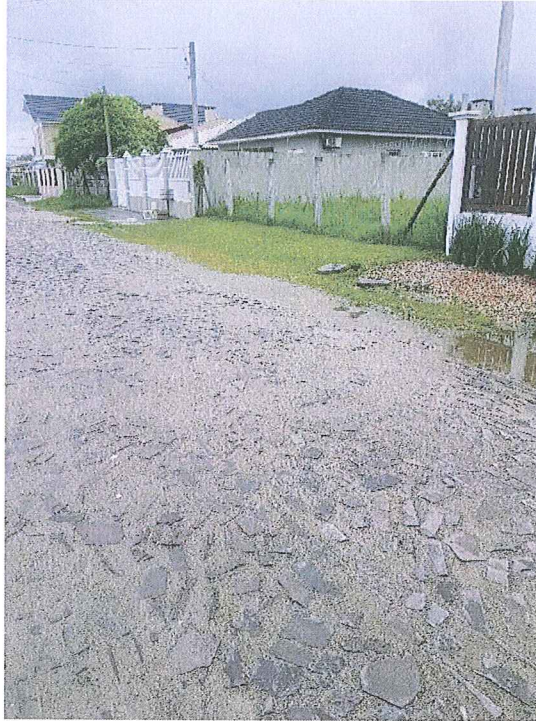
Figura 74: Registro fotográfico do item 15.

NC-3 – Item 15: Desnívelamento na via sobre o coletor predial, próximo à residência de n. 1.041 (figura 74).

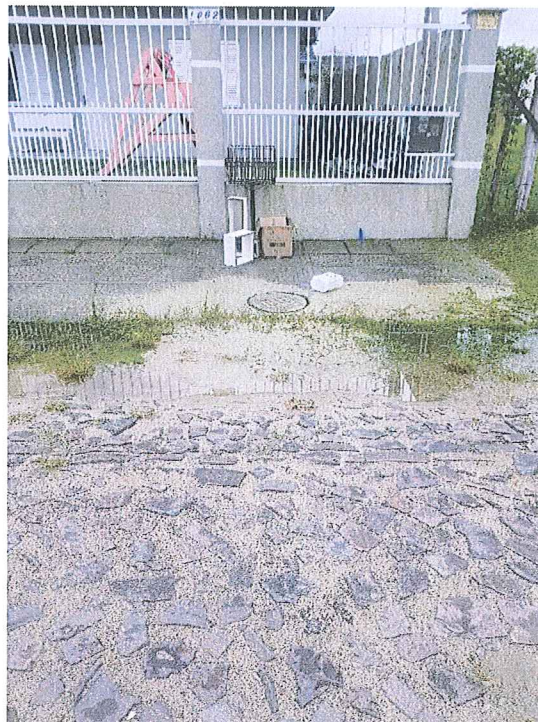
Figura 75: Registro fotográfico do item 16.

NC-3 – Item 16: Pavimentação irregular com cavidades junto à caixa de inspeção e sobre o coletor predial, próximo à residência de n. 1.041 (figura 75).

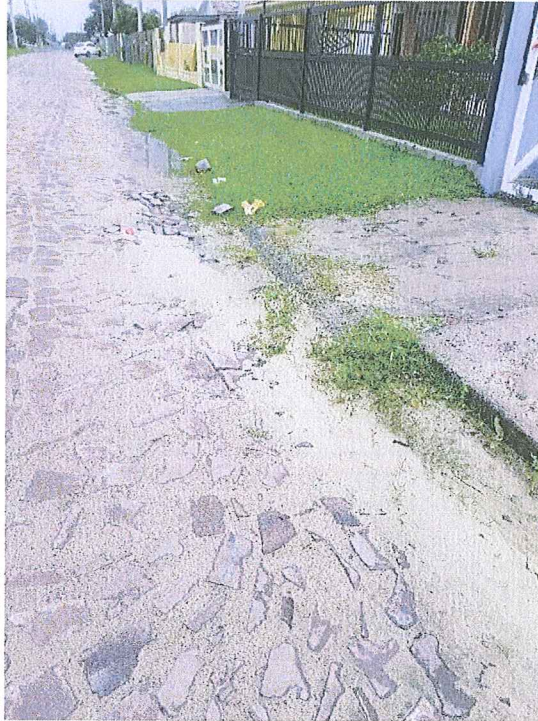
Figura 78: Registro fotográfico do item 19.

NC-3 – Item 19: Pavimentação irregular junto à região da sarjeta, com meio-fio irregular, próximo à residência de n. 1.150 (figura 78).

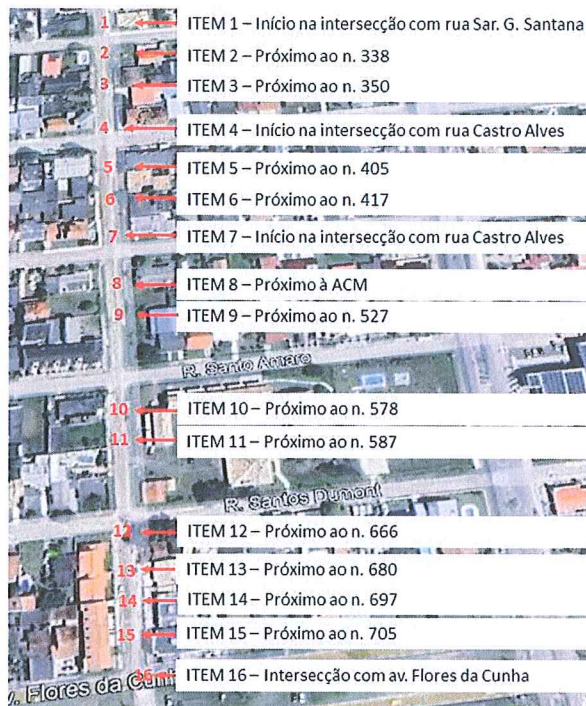
NC não solucionada. A figura 79 apresenta a relação de itens da NC-5, verificadas no RTFA.

Figura 79: Itens que compõem a NC-5, Rua Barros Cassal: trecho entre a rua Sargento Geraldo Santana e a avenida Flores da Cunha.

Sugestão de Determinação: Providenciar reparos nos pontos (itens) evidenciados no calçamento da rua Barros Cassal, em até 15 dias, comprovando à Agesan-RS sua execução.

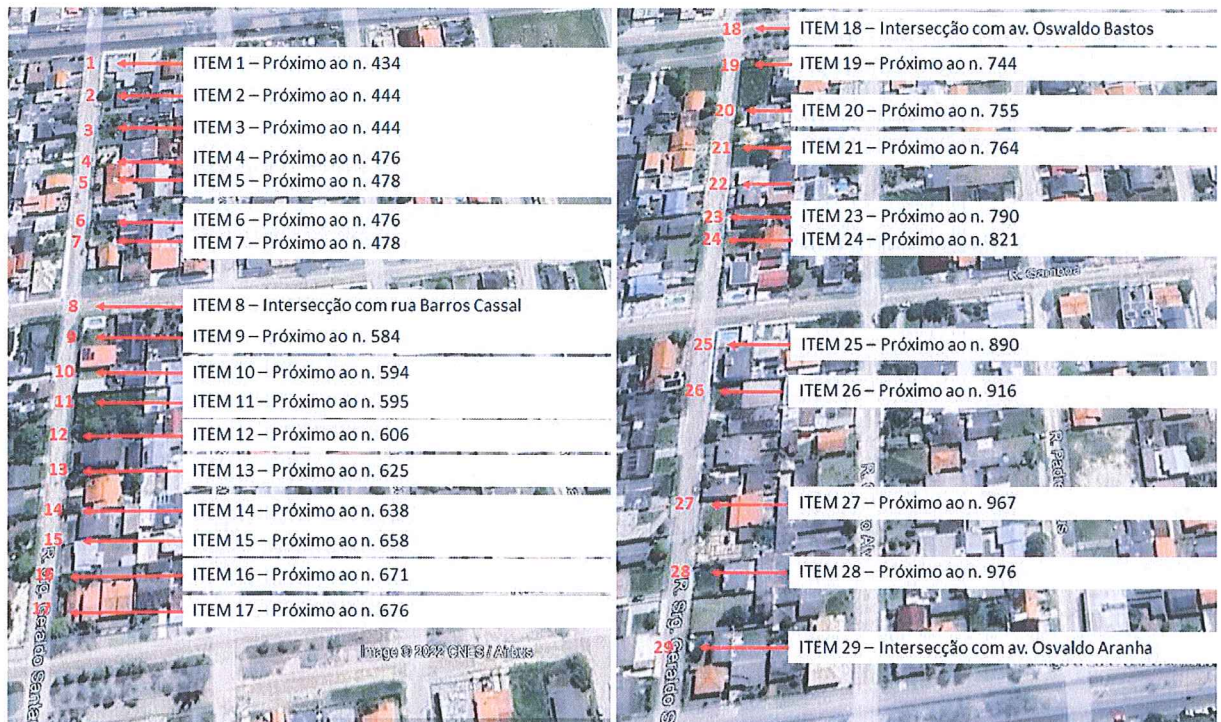
NC não solucionada. A figura 96 apresenta a relação de itens da NC-6, verificadas no RTFA.

Figura 96: Itens que compõem a NC-6, na rua Sargento Geraldo Santana: a) trecho entre as avenidas Protásio Alves e Deputado Oswaldo Bastos; b) trecho entre as avenidas Deputado Oswaldo Bastos e Osvaldo Aranha.

Sugestão de Determinação: Providenciar reparos nos pontos (itens) evidenciados no calçamento da rua Sargento Geraldo Santana, em até 15 dias, comprovando à Agesan-RS sua execução.

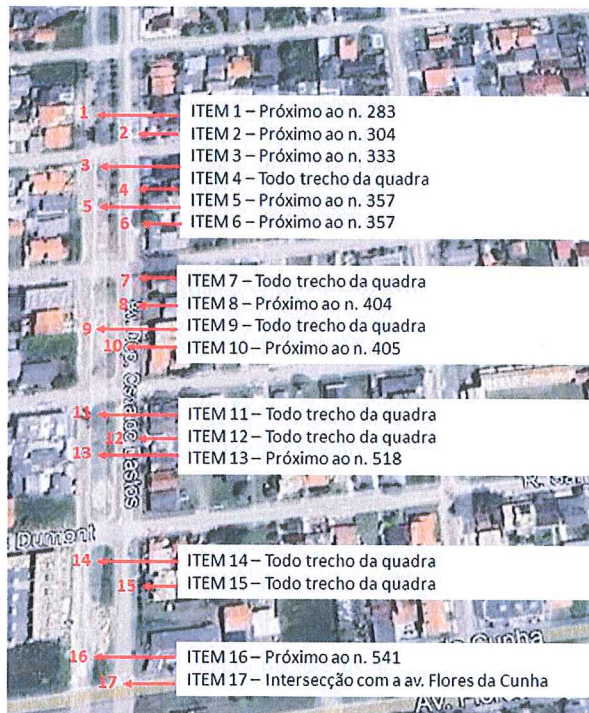
Figura 126: Itens que compõem a NC-7, avenida Deputado Oswaldo Bastos: trecho entre a rua Sargento Geraldo Santana e a avenida Flores da Cunha.
