REGULAÇÃO RELATÓRIO DE FISCALIZAÇÃO N. 265-P/2023

Fiscalização Sob Demanda do Processo do Poder Executivo de Rolante, Ofício n. 199/2023, para elaboração de relatório técnico referente às Soluções Alternativas Coletivas existentes no município de Rolante/RS.

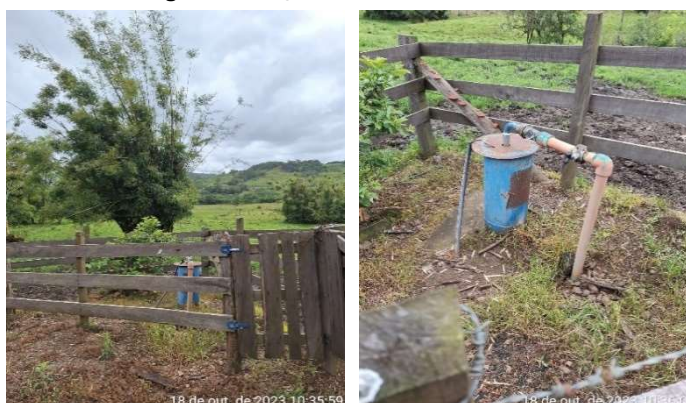
Figura 2: Poço 1 – Alto Rolantinho.

Na figura 2 é possível visualizar as condições do Poço 1. Este possui cercamento de madeira, o que impede o acesso de pessoas e animais ao local. A estrutura deste é composta de laje de proteção contra contaminações superficiais. A área estava com a vegetação aparada. No entanto, este não possuía nenhum tipo de identificação.

No dia da fiscalização não foram apresentadas as documentações referentes às análises da qualidade da água e da outorga do poço. No local, não havia nenhuma estrutura destinada ao tratamento da água captada.

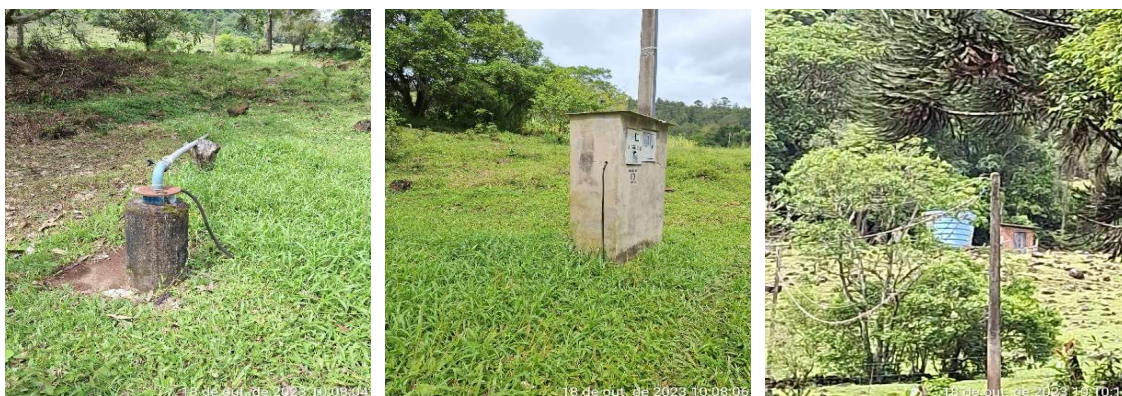
Figura 3: Poço 2 – Alto Rolantinho

Na figura 3 é possível observar as condições do Poço 2. Este não possui cercamento, permitindo a circulação de pessoas e animais. A estrutura deste é composta de laje de proteção contra contaminações superficiais. A área do poço estava com a vegetação aparada. No entanto, este não possuía nenhum tipo de identificação.

No dia da fiscalização não foram apresentadas as documentações referentes às análises da qualidade da água e da outorga do poço. Não havia nenhuma estrutura no local destinada ao tratamento da água captada.

O poço abastece um reservatório apoiado de fibra de vidro, o qual distribui água para a comunidade local. O reservatório não possui cercamento e nenhum tipo de identificação. A vegetação no local estava aparada.

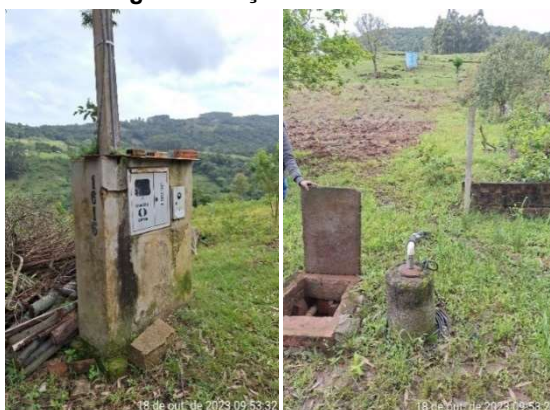
Figura 4: Poço 3 – Alto Rolantinho

Na figura 4 é possível verificar as condições do Poço 3. Este não possui cercamento, permitindo a circulação de pessoas e animais. A estrutura deste não possui laje de proteção contra contaminações superficiais. A área do poço estava com a vegetação aparada. Contudo, este não possuía nenhum tipo de identificação.

No dia da fiscalização não foram apresentadas as documentações referentes às análises da qualidade da água e da outorga do poço. Não havia nenhuma estrutura no local destinada ao tratamento da água captada.

O poço abastece um reservatório apoiado de fibra de vidro, o qual distribui água para a comunidade local. O reservatório não possui cercamento e nenhum tipo de identificação. A vegetação no local estava aparada.

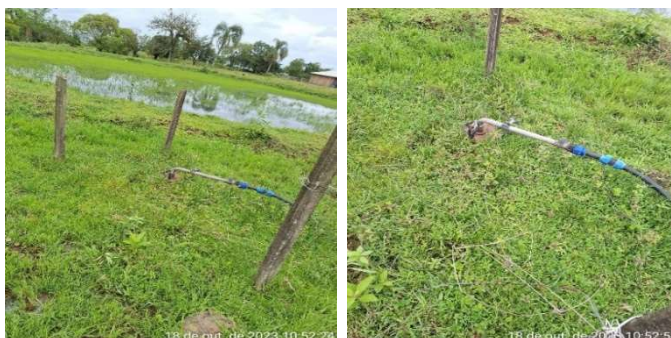
Figura 5: Poço 4 – Morro da Figueira

Na figura 5 é possível visualizar as condições do Poço 4. Este não possui cercamento, permitindo a circulação de pessoas e animais na área. A estrutura deste não possui laje de proteção contra contaminações superficiais. A área do poço estava com a vegetação aparada. Entretanto, o poço não possuía nenhum tipo de identificação.

No dia da fiscalização não foram apresentadas as documentações referentes às análises de qualidade e da outorga do poço. Não havia nenhuma estrutura no local destinada ao tratamento da água captada.

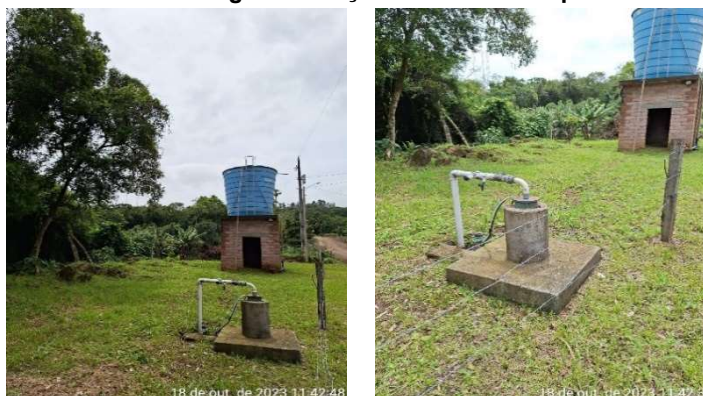
Figura 6: Poço 5 – Morro da Rapadura

Na figura 6 é possível observar as condições do Poço 5. Este não possui cercamento, impedindo a circulação de pessoas e animais na área. A estrutura deste é composta de laje de proteção contra contaminações superficiais. A área do poço estava com a vegetação aparada. Todavia, este não possuía nenhum tipo de identificação.

No dia da fiscalização não foram apresentadas as documentações referentes às análises de qualidade da água e da outorga do poço. Não havia nenhuma estrutura no local destinada ao tratamento da água captada.

O poço abastece um reservatório elevado de fibra de vidro, o qual distribui a água para a comunidade local. Este também não possui cercamento e identificação.

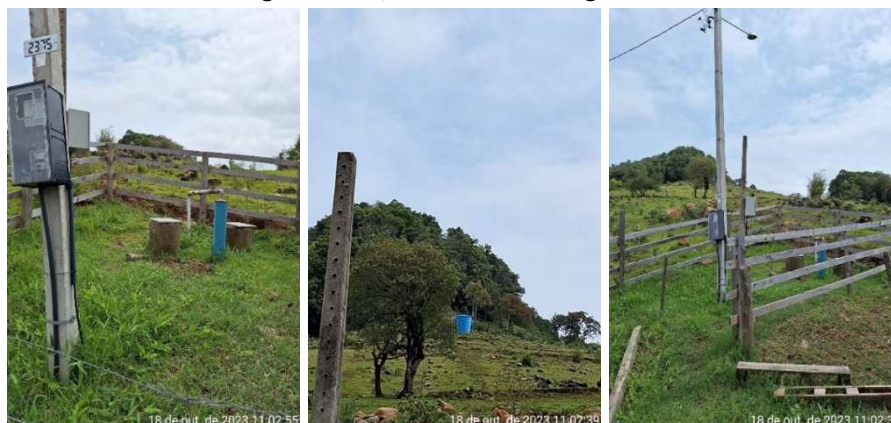
Figura 7: Poço 6 – Morro da Figueira

Na figura 7 é possível verificar as condições do Poço 6. Este possui cercamento de madeira e o acesso ao local é por meio de uma porteira de arame farpado. A estrutura não possui laje de proteção contra contaminações. A área do poço estava com a vegetação aparada. No entanto, o poço não possuía nenhum tipo de identificação.

No dia da fiscalização não foram apresentadas as documentações referentes às análises de qualidade da água e da outorga do poço. Não havia nenhuma estrutura no local destinada ao tratamento da água captada.

O poço abastece um reservatório apoiado de fibra de vidro, o qual distribui a água para a comunidade local.

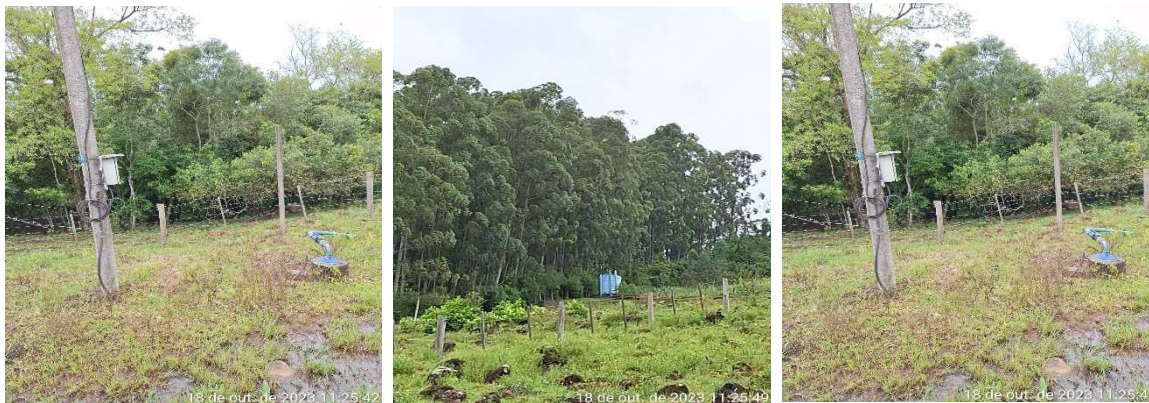
Figura 8: Poço 7 – Colônia Monge

Na figura 8 é possível visualizar as condições do Poço 7. Este não possui nenhum tipo de cercamento. A estrutura também não possui laje de proteção contra contaminações. A área do poço estava com a vegetação aparada. Além disso, o poço não possuía nenhum tipo de identificação.

No dia da fiscalização não foram apresentadas as documentações referentes às análises de qualidade e da outorga do poço. Não havia nenhuma estrutura no local destinada ao tratamento da água captada.

O poço abastece um reservatório apoiado de fibra de vidro, o qual distribui a água para a comunidade local. Este também não possui cercamento e identificação.

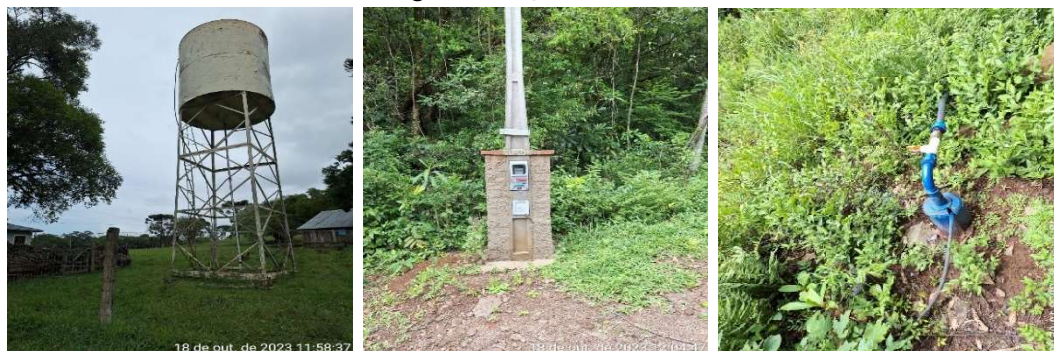
Figura 9: Poço 8 – Fazenda Fleck

Na figura 9 é possível observar as condições do Poço 8. Este não possui nenhum tipo de cercamento. A estrutura não possui laje de proteção contra contaminações. O poço não possuía nenhum tipo de identificação.

No dia da fiscalização não foram apresentadas as documentações referentes às análises de qualidade da água e da outorga do poço. Não havia nenhuma estrutura no local destinada ao tratamento da água captada.

O poço abastece um reservatório elevado, o qual distribui a água para a comunidade local. Este também não possui cercamento e identificação. A vegetação no local estava aparada.

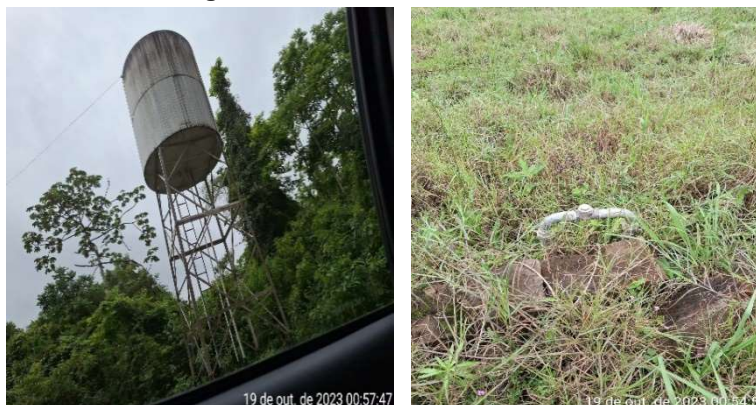
Figura 10: Poço 9 – Ilha Nova

Na figura 10 é possível visualizar as condições do Poço 9. Este não possui cercamento. A estrutura deste não possui laje de proteção contra contaminações superficiais. A área do poço estava com a vegetação aparada. No entanto, o poço não possuía nenhum tipo de identificação.

No dia da fiscalização não foram apresentadas as documentações referentes às análises de qualidade da água e da outorga do poço. Não havia nenhuma estrutura no local destinada ao tratamento da água captada.

O poço abastece um reservatório elevado, o qual distribui a água para a comunidade local. Este também não possui cercamento e identificação.

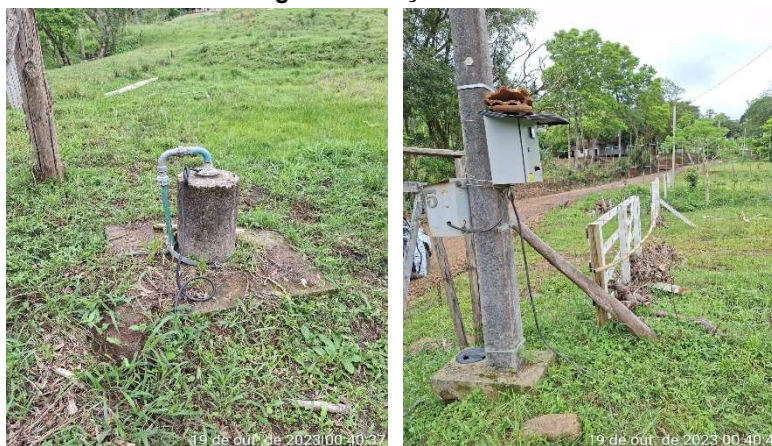
Figura 11: Poço 10 – Glória

Na figura 11 é possível verificar as condições do Poço 10. Este não possui nenhum tipo de cercamento. A estrutura do poço é composta de laje de proteção contra contaminações superficiais. A área do poço estava com a vegetação aparada. Contudo, o poço não possuía nenhum tipo de identificação.

No dia da fiscalização não foram apresentadas as documentações referentes às análises de qualidade da água e da outorga do poço. Não havia nenhuma estrutura no local destinada ao tratamento da água captada.

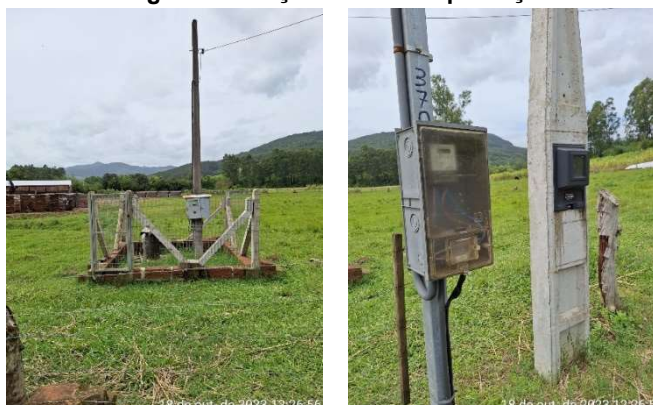
Figura 12: Poço 11 – Boa Esperança

Na figura 12 é possível visualizar as condições do Poço 11. Este possui cercamento com tela. A estrutura não possui laje de proteção contra contaminações superficiais. A área do poço estava com a vegetação aparada. Entretanto, o poço não possuía nenhum tipo de identificação.

No dia da fiscalização não foram apresentadas as documentações referentes às análises de qualidade da água e da outorga do poço. Não havia nenhuma estrutura no local destinada ao tratamento da água captada.

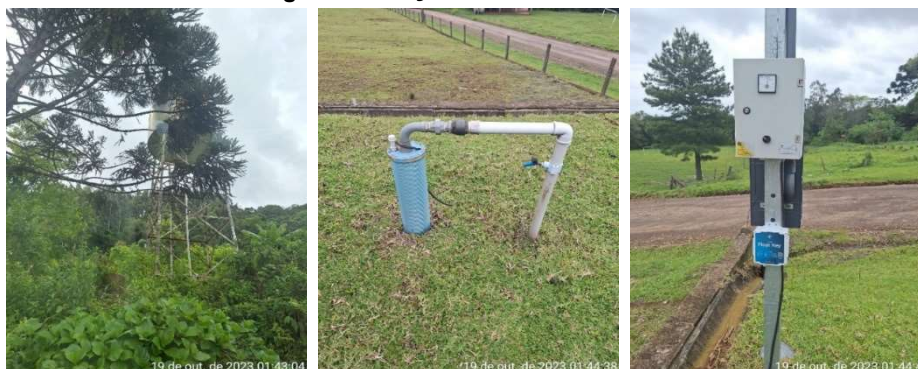
Figura 13: Poço 12 – Morro Grande

Na figura 13 é possível visualizar as condições do Poço 12. Este não possui cercamento, o que permite a entrada de pessoas e animais. A estrutura não possui laje de proteção contra contaminações. A área estava com a vegetação aparada. O poço não possuía nenhum tipo de identificação.

No dia da fiscalização não foram apresentadas as documentações referentes às análises de qualidade da água e da outorga do poço. Não havia nenhuma estrutura no local destinada ao tratamento da água captada.

O poço abastece um reservatório elevado, o qual distribui a água para a comunidade local. Este não possuía cercamento e nem identificação. No entorno deste havia vegetação arbórea.

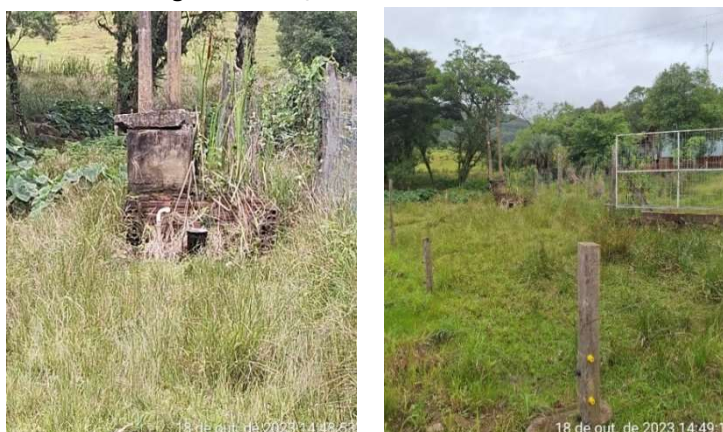
Figura 14: Poço 13 – Morro Grande

Na figura 14 é possível observar as condições do Poço 13. Este não possui nenhum tipo de cercamento. A área do poço estava com excesso de vegetação. O poço não possuía nenhum tipo de identificação.

A equipe da Secretaria Municipal informou no momento da fiscalização que o mesmo se encontrava desativado.

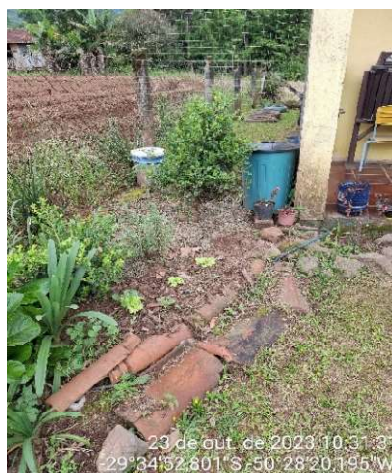
Figura 15: Poço 14 – EMEF Mascarada

Na figura 15 é possível visualizar as condições do Poço 14. Este fica localizado dentro da área da escola EMEF Mascarada. Este não possui nenhum tipo cercamento. A estrutura não possui laje de proteção contra contaminações. Na área do poço identificou-se a presença de vegetação no entorno do poço. Este não possuía nenhum tipo de identificação.

No dia da fiscalização não foram apresentadas as documentações referentes às análises de qualidade da água e a outorga do poço. Não havia nenhuma estrutura no local destinada ao tratamento da água captada.

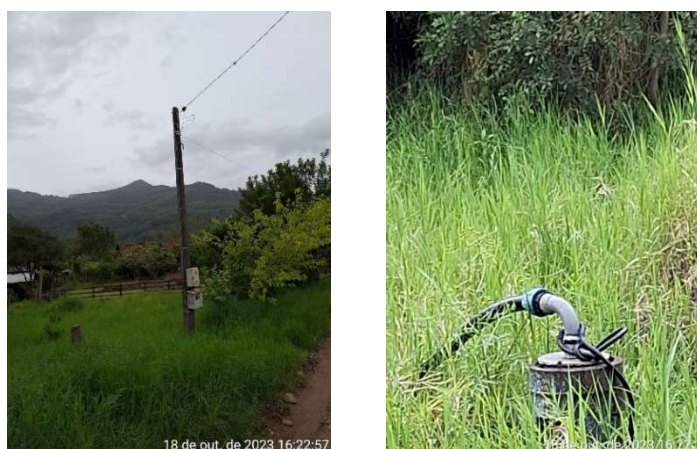
Figura 16: Poço 15 – Mascarada Vila dos Cachorros

Na figura 16 é possível verificar as condições do Poço 15. Este não possui nenhum tipo de cercamento. A estrutura não possui laje de proteção contra contaminações. A área do poço estava com excesso de vegetação. O poço não possuía nenhum tipo de identificação.

No dia da fiscalização não foram apresentadas as documentações referentes às análises de qualidade da água e a outorga do poço. Não havia nenhuma estrutura no local destinada ao tratamento da água captada.

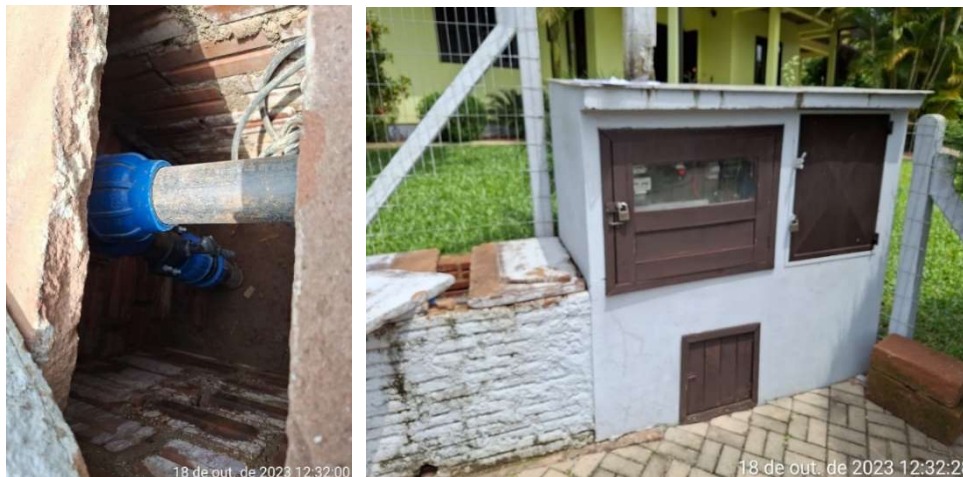
Figura 17: Poço 16 – Alto Rolante.

Na figura 17 é possível visualizar as condições do Poço 16. Este possui uma estrutura de concreto com tampa, a qual é utilizada para impedir o acesso de pessoas e animais. Este não possui laje de proteção contra contaminações. Não havia vegetação dentro da estrutura de concreto. O poço não possuía nenhum tipo de identificação.

No dia da fiscalização não foram apresentadas as documentações referentes às análises de qualidade da água e da outorga do poço. Não havia nenhuma estrutura no local destinada ao tratamento da água captada.

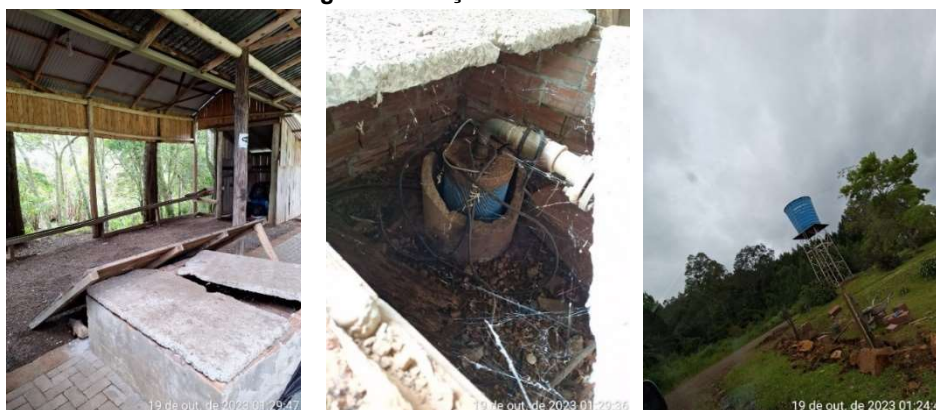
Figura 18: Poço 17 – Alto Rolante.

Na figura 18 é possível visualizar as condições do Poço 17. Este possui uma estrutura de concreto, a qual impede o acesso de pessoas e animais. A estrutura não possui laje de proteção contra contaminações. O poço localiza-se em uma área com pavimento, não havendo vegetação no local e nem dentro da estrutura de concreto. O poço não possuía nenhum tipo de identificação.

No dia da fiscalização não foram apresentadas as documentações referentes às análises de qualidade da água e a outorga do poço. Além disso, destaca-se que não havia nenhuma estrutura no local destinada ao tratamento da água captada.

O poço abastece um reservatório elevado de fibra de vidro, o qual distribui a água para a comunidade local. Este não possuía cercamento e nem identificação. A vegetação no entorno deste estava aparada.

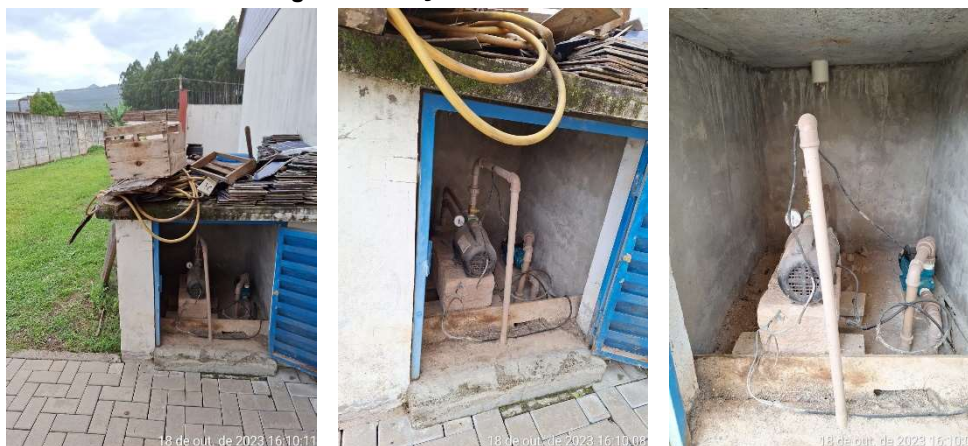
Figura 19: Poço 18 – EMEI Alto Rolante

Na figura 19 é possível visualizar as condições do Poço 18. Este fica localizado dentro da área da escola EMEI Alto Rolante. Uma estrutura de concreto é utilizada para impedir o acesso de pessoas e animais. A área onde fica situado o poço estava limpa e a vegetação estava aparada. O poço não possuía nenhum tipo de identificação.

No dia da fiscalização não foram apresentadas as documentações referentes às análises de qualidade da água e da outorga do poço. Não havia nenhuma estrutura no local destinada ao tratamento da água captada.

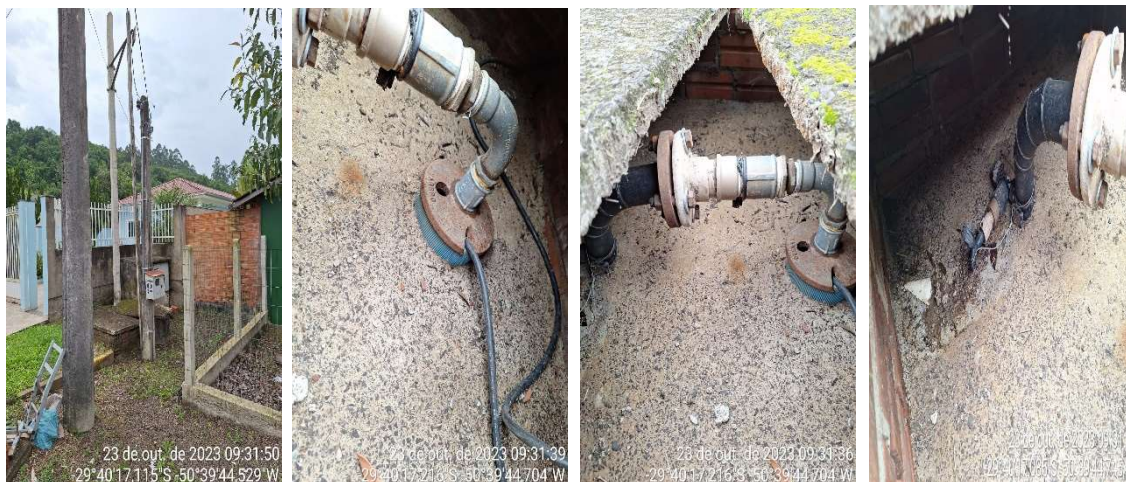
Figura 20: Poço 19 – Fazenda Passos

Na figura 20 é possível visualizar as condições do Poço 19. Uma estrutura de concreto é utilizada para impedir o acesso de pessoas e animais. A estrutura possui laje de proteção contra contaminações. A vegetação do entorno estava aparada e nem dentro da estrutura de concreto. O poço não possuía nenhum tipo de identificação.

No dia da fiscalização não foram apresentadas as documentações referentes às análises de qualidade da água e da outorga do poço. Não havia nenhuma estrutura no local destinada ao tratamento da água captada.

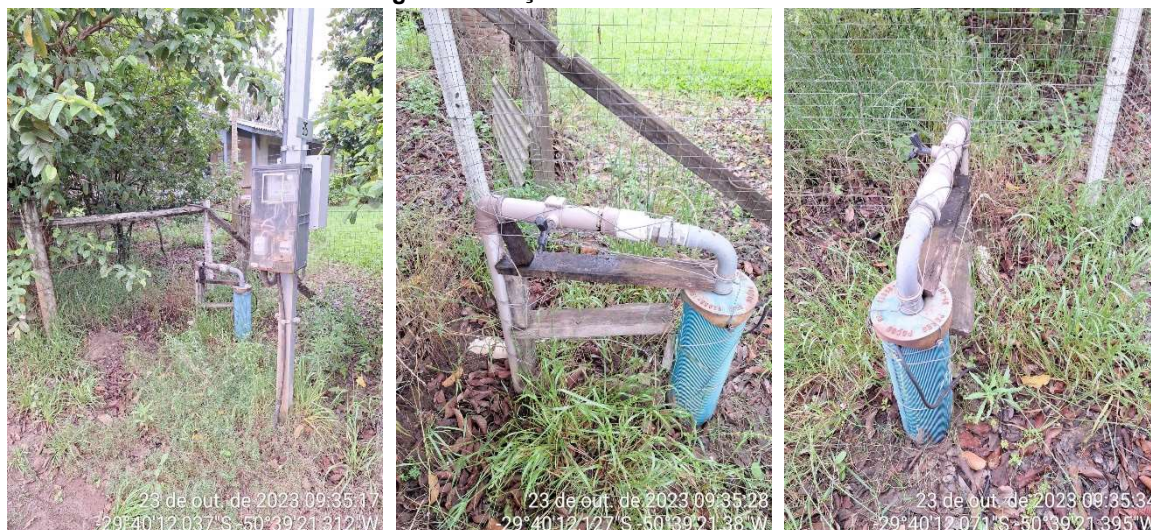
Figura 21: Poço 20 – Fazenda Passos

Na figura 21 é possível observar as condições do Poço 20. Este poço possui cercamento, porém este não isola totalmente a área deste. A estrutura não possui laje de proteção contra contaminações. A área do poço estava com a vegetação aparada. O poço não possuía nenhum tipo de identificação. Além disso, destaca-se que a tubulação deste estava sendo sustentada de forma improvisada com pedaços de madeira.

No dia da fiscalização não foram apresentadas as documentações referentes às análises de qualidade da água e a outorga do poço. Destaca-se que não havia nenhuma estrutura no local destinada ao tratamento da água captada.

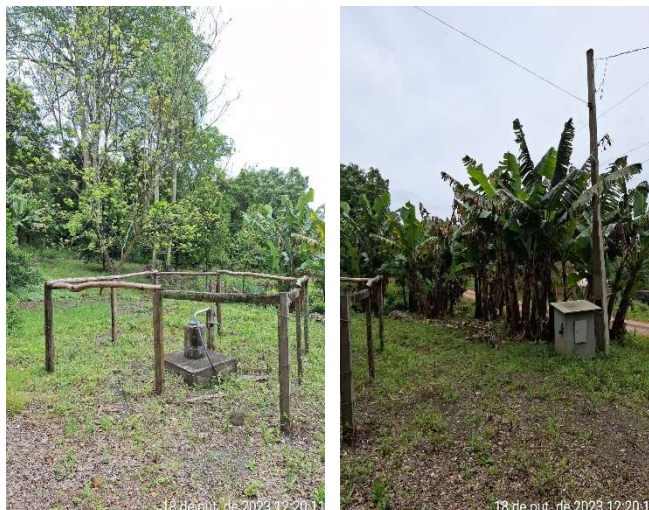
Figura 22: Poço 21 – Canta Galo

Na figura 22 é possível visualizar as condições do Poço 21. Este possui cercamento com uma estrutura construída em madeira, porém esta não impede o acesso de pessoas ou animais. A estrutura possui laje de proteção contra

contaminações. A área do poço estava com a vegetação aparada. O poço não possuía nenhum tipo de identificação.

No dia da fiscalização não foram apresentadas as documentações referentes às análises de qualidade da água e da outorga do poço. No local, não havia nenhuma estrutura destinada ao tratamento da água captada.

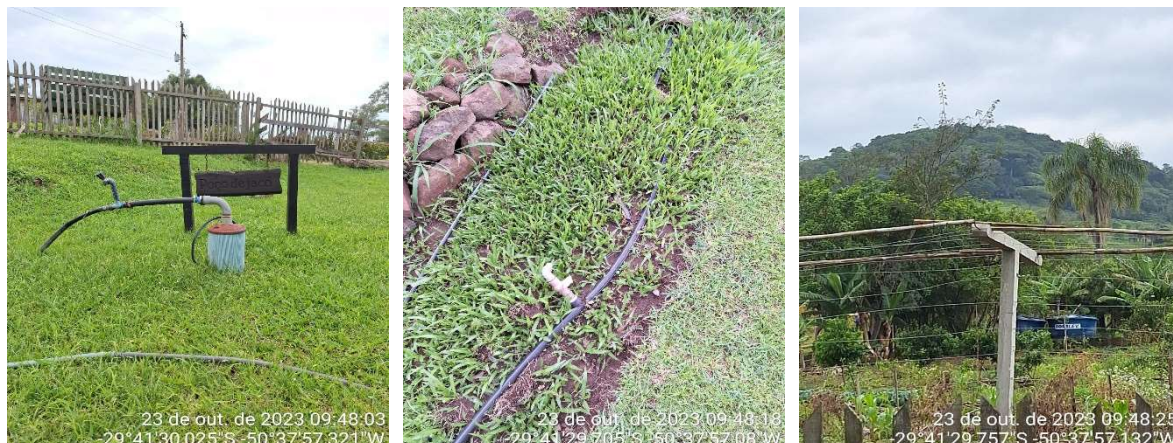
Figura 23: Poço 22 – Canto dos Cardoso

Na figura 23 é possível visualizar as condições do Poço 22. Este não possui cercamento. A estrutura não possui laje de proteção contra contaminações. A área do poço estava com a vegetação aparada. O poço não possuía nenhum tipo de identificação.

No dia da fiscalização não foram apresentadas as documentações referentes às análises de qualidade da água e a outorga do poço. Não havia nenhuma estrutura no local destinada ao tratamento da água captada.

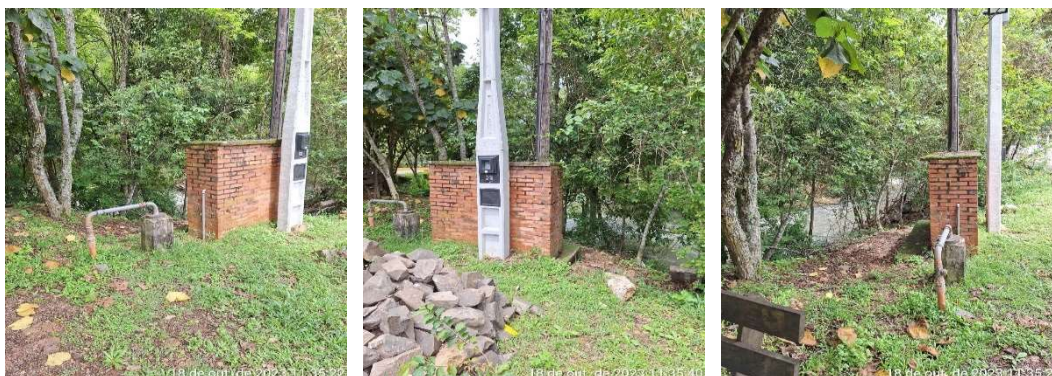
Figura 24: Poço 23 – Canta Galo (Água de vertente)

Na figura 24 é possível visualizar as condições do Poço 23. Este não possui cercamento. A estrutura não possui laje de proteção contra contaminações, porém as dimensões não atendem a norma técnica. A área do poço estava com a vegetação aparada. O poço não possuía nenhum tipo de identificação.

No dia da fiscalização não foram apresentadas as documentações referentes às análises de qualidade da água e a outorga do poço.

Não havia nenhuma estrutura instalada no local destinada ao tratamento da água captada.
