Carta nº 2408/2024 – Suprin/DP

Assunto: Relatório Técnico de Fiscalização de pressão de inverno do município de Sapucaia do Sul.

RELATÓRIO DE AJUSTAMENTO DE AÇÃO E CONDUTA – RAAC

Referência: RELATÓRIO TÉCNICO DE FISCALIZAÇÃO DE PRESSÕES DE INVERNO N. 559/2024 – RTF
Município de Sapucaia do Sul - Vistoria realizada no dia 05 de julho de 2024.

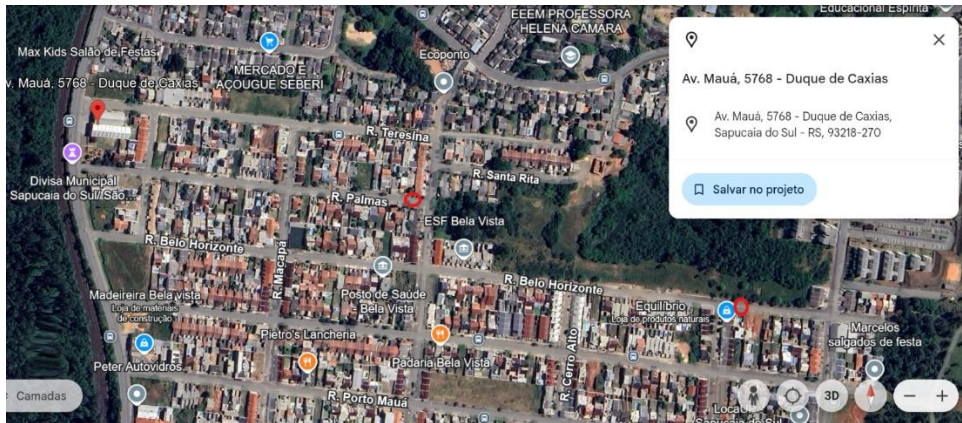
NC	CÓDIGO DA NC	UNIDADE	Rede de distribuição de água
1	-	CONSTATAÇÃO	Pressão na rede de distribuição de água excedeu o valor máximo especificado de 50 mca, Avenida Mauá, n. 5768 - Valor aferido: 58,9 mca
GRUPO	PRAZO	NÃO CONFORMIDADE	Pressão da rede de distribuição excedeu os valores máximos.
2	180 dias	OBSERVAÇÃO	Coordenadas Geográficas: -29.800064° S / -51.135776° O

Informamos que existe uma VRP (Válvula Redutora de Pressão) instalada na Rua Belo Horizonte X Restinga Seca, será realizado ajuste/manutenção ou substituição da mesma se necessário for, para atender a NC apontada. Caso essa primeira ação não surta efeito positivo, será instalado nova VRP no início da Rua Palmas x Rua Porto Velho e ajustada para solucionar a não conformidade. Segue imagem com os pontos circulares (VRPs) e endereço fiscalizado.

Ação	Prazo previsto
Regular VRP existente e/ou instalar nova VRP na Rua Palmas.	28/02/2025

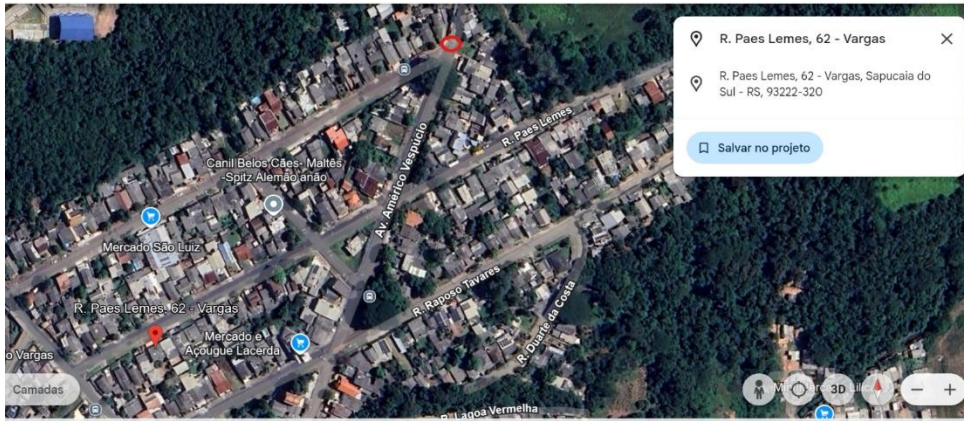
NC	CÓDIGO DA NC	UNIDADE	Rede de distribuição de água
2	-	CONSTATAÇÃO	Pressão na rede de distribuição de água excedeu o valor máximo especificado de 50 mca, Rua Paes Leme, n. 62 - Valor aferido: 64,5 mca
GRUPO	PRAZO	NÃO CONFORMIDADE	Pressão da rede de distribuição excedeu os valores máximos.
2	180 dias	OBSERVAÇÃO	Coordenadas Geográficas: -29.800064° S / -51.135776° O

Informamos que será instalada uma VRP (Válvula Redutora de Pressão) na esquina, João Ramalho x Américo Vespúcio, na rede PVC DN 75mm que abastece a região. Dessa forma, ajustaremos a pressão de chegada no referido endereço, e setor de abastecimento como um todo. Atendendo assim, os clientes dentro dos valores de pressões exigidos pela Agência Reguladora. Segue imagem do local de instalação da VRP e residência fiscalizada.

Ação	Prazo previsto
Instalação de Válvula Redutora de Pressão.	28/02/2025

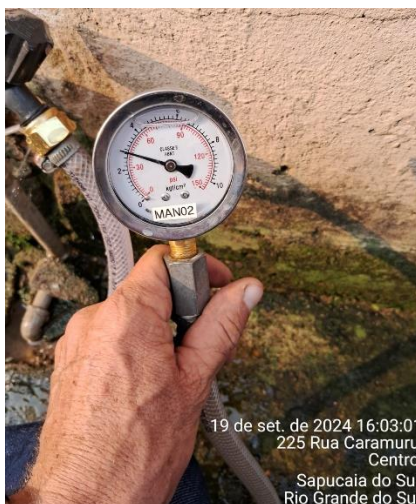
NC	CÓDIGO DA NC	UNIDADE	Rede de distribuição de água
3	-	CONSTATAÇÃO	Pressão na rede de distribuição de água abaixo do valor mínimo especificado de 10 mca, Rua Camuru, n. 135 - Valor aferido: 8,3 mca
GRUPO	PRAZO	NÃO CONFORMIDADE	Pressão da rede de distribuição não atingiu os valores mínimos.
2	180 dias	OBSERVAÇÃO	Coordenadas Geográficas: -29.832108° S / -51.156286° O

Informamos que não obtivemos acesso ao número 135, realizamos a medição no vizinho (nº 225). Conforme a imagem abaixo.
