**Carta nº 2369/2024 – Suprin/DP**

**Assunto:** Relatório Técnico de Fiscalização Regular realizada no Sistema de distribuição de água do município de Osório.  
Processo AGESAN número: 017P/2024.

## RELATÓRIO DE AJUSTAMENTO DE AÇÃO E CONDUTA – RAAC

Referência: **RELATÓRIO TÉCNICO DE FISCALIZAÇÃO N. 017-P/2024 – RTF** Município de Osório - Vistoria realizada nos dias 12 e 13 de junho de 2024

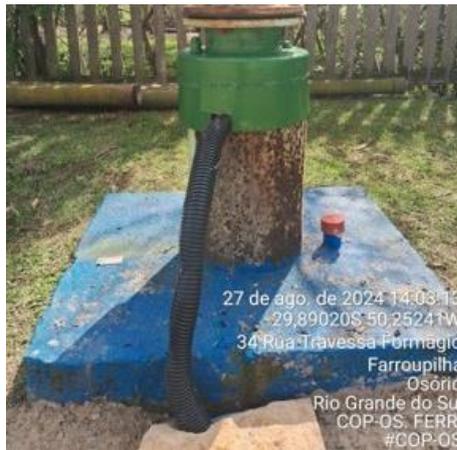
<b>NC</b>	<b>CÓDIGO DA NC</b>	<b>UNIDADE</b>	Poço OSO-04A
3	1.11	<b>CONSTATAÇÃO</b>	A tampa não possui boa vedação, apresenta buraco e está deslocada, além de haver espaçamento na estrutura do poço por onde chegam os fios elétricos.
<b>GRUPO</b>	<b>PRAZO</b>	<b>NÃO CONFORMIDADE</b>	A tampa do poço não protege de contaminações superficiais.
2	180 dias	<b>OBSERVAÇÃO</b>

Informamos que foi efetuado o serviço de vedação da tampa do poço, como demonstra imagem abaixo.

Ação	Prazo previsto
Serviço de vedação da tampa do poço.	Concluído

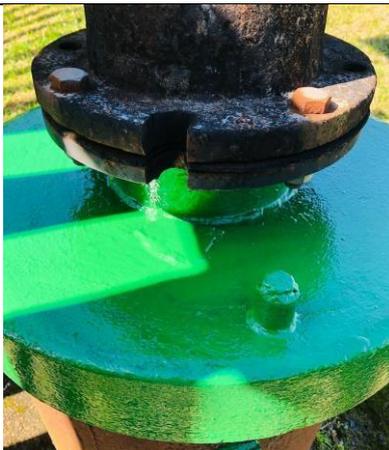
Poço OSO- 07

<b>NC</b>	<b>CÓDIGO DA NC</b>	<b>UNIDADE</b>	Poço OSO-07
5	1.9	<b>CONSTATAÇÃO</b>	Tubulação de respiro do poço sem proteção contra entrada de contaminantes.
<b>GRUPO</b>	<b>PRAZO</b>	<b>NÃO CONFORMIDADE</b>	Ausência de tubulação de ventilação protegidas com tela e com cobertura que impeça a entrada de água de chuva e limite a entrada de poeira e insetos.
2	90 dias	<b>OBSERVAÇÃO</b>

Informamos que foi realizado serviço de manutenção na tubulação como ilustra a imagem abaixo.

Ação	Prazo previsto
Manutenção da tubulação do poço.	Concluído

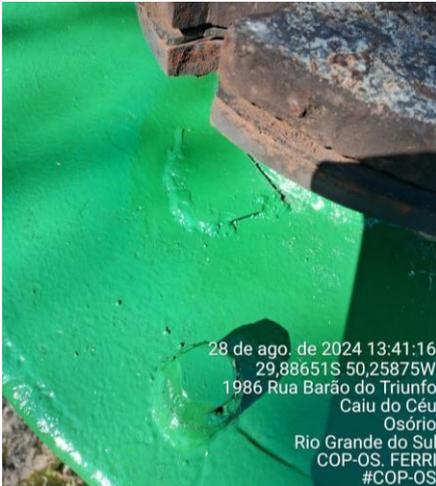
<b>NC</b>	<b>CÓDIGO DA NC</b>	<b>UNIDADE</b>	Poço OSO-07
6	1.11	<b>CONSTATAÇÃO</b>	A tampa não possui boa vedação, apresenta buraco.
<b>GRUPO</b>	<b>PRAZO</b>	<b>NÃO CONFORMIDADE</b>	A tampa do poço não protege de contaminações superficiais.

2	180 dias	<b>OBSERVAÇÃO</b>	
<p><b>MANIFESTAÇÃO DA CORSAN:</b> <u>Em conformidade.</u></p> <p>Informamos que foi realizado serviço de manutenção na tampa como ilustra a imagem abaixo.</p> <div style="text-align: center;">

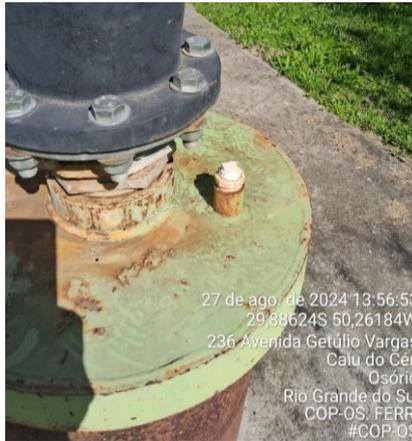
Poço OSO-08- Osório

<b>NC</b>	<b>CÓDIGO DA NC</b>	<b>UNIDADE</b>	Poço OSO-08
8	1.9	<b>CONSTATAÇÃO</b>	A tubulação de respiro do poço, composta por uma torneira, estava fechada.
<b>GRUPO</b>	<b>PRAZO</b>	<b>NÃO CONFORMIDADE</b>	A tubulação de respiro do poço não está livre.
2	90 dias	<b>OBSERVAÇÃO</b>

Informamos que foi removida a torneira da tubulação como demonstra a imagem abaixo.

Ação	Prazo previsto
Manutenção da tubulação.	Concluído

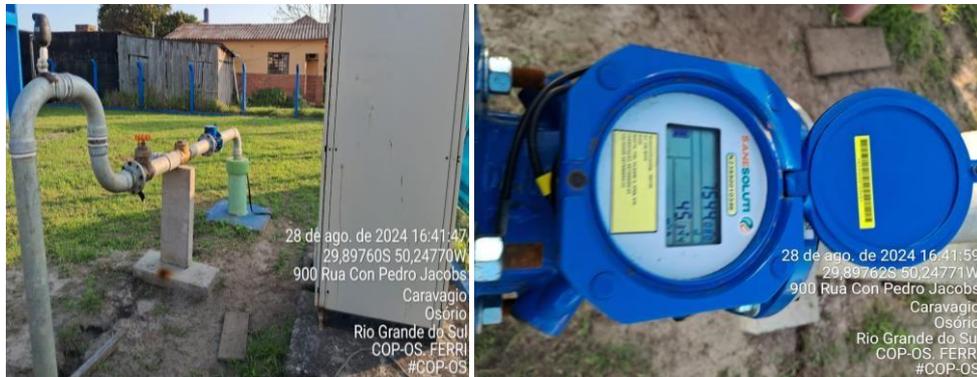
Poço- Reservatório R04-Osório

NC	CÓDIGO DA NC	UNIDADE	Poço novo Reservatório R04
13	-	CONSTATAÇÃO	Não foi apresentado o cronograma de obra do novo poço.
GRUPO	PRAZO	NÃO CONFORMIDADE	Deixar de prestar informações ao órgão fiscalizatório.
2	90 dias	OBSERVAÇÃO

Informamos que a obra do novo poço foi concluída e este encontra-se em operação como demonstram as imagens abaixo.

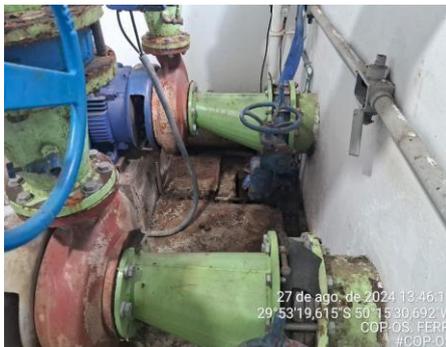
EBAT- Osório

<b>NC</b>	<b>CÓDIGO DA NC</b>	<b>UNIDADE</b>	EBAT Osório
16	2.4	<b>CONSTATAÇÃO</b>	Há vazamento no cano localizado abaixo da bomba.
<b>GRUPO</b>	<b>PRAZO</b>	<b>NÃO CONFORMIDADE</b>	Perda de água e/ou não executar redução de perdas.
2	365 dias	<b>OBSERVAÇÃO</b>

Informamos que não se trata de vazamento, mas sim do gotejamento necessário para resfriamento da gaxeta. Complementando a solicitação, foi executado a instalação de dreno na voluta da bomba direcionando a água para canaleta de drenagem, conforme ilustra a imagem abaixo.

Ação	Prazo previsto
Manutenção e instalação de dreno no local.	Concluído

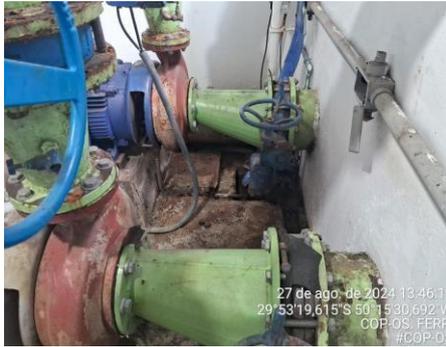
EBAT- Osório

<b>NC</b>	<b>CÓDIGO DA NC</b>	<b>UNIDADE</b>	EBAT Osório
17	2.5	<b>CONSTATAÇÃO</b>	Há acúmulo de água próximo à bomba.
<b>GRUPO</b>	<b>PRAZO</b>	<b>NÃO CONFORMIDADE</b>	Drenagem da estrutura inadequada.
2	365 dias	<b>OBSERVAÇÃO</b>

Informamos que foi realizada a drenagem no local, e com a instalação dos drenos nas volutas das bombas foi sanado o problema do acúmulo de água.

Ação	Prazo previsto
Drenagem no local.	Concluído

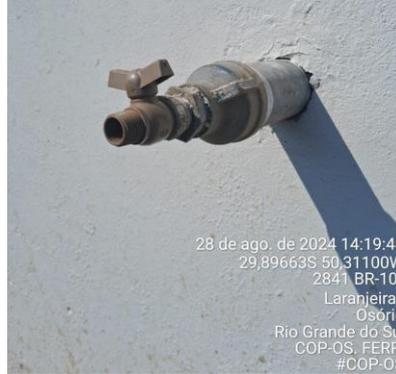
EBAT- Tombadouro

NC	CÓDIGO DA NC	UNIDADE	EBAT Tombadouro
23	2.4	<b>CONSTATAÇÃO</b>	Há vazamento na tubulação.
<b>GRUPO</b>	<b>PRAZO</b>	<b>NÃO CONFORMIDADE</b>	Perda de água e/ou não executar redução de perdas.
2	365 dias	<b>OBSERVAÇÃO</b>

Informamos que foi substituído o registro de expurgo no local, como ilustra a imagem abaixo.

Ação	Prazo previsto
Realizada substituição do registro de expurgo.	Concluído

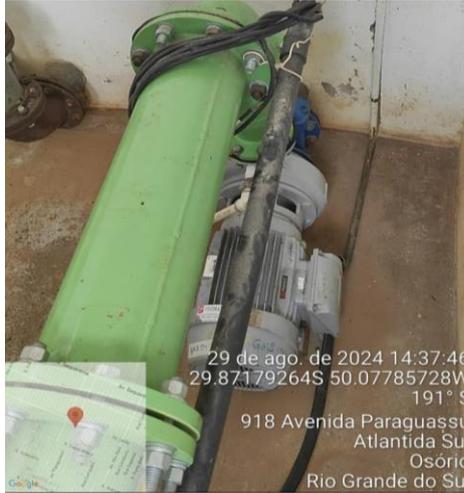
EBAT- ETA II

<b>NC</b>	<b>CÓDIGO DA NC</b>	<b>UNIDADE</b>	EBAT junto com R02 da ETA II
30	2.4	<b>CONSTATAÇÃO</b>	Há vazamento na tubulação.
<b>GRUPO</b>	<b>PRAZO</b>	<b>NÃO CONFORMIDADE</b>	Perda de água e/ou não executar redução de perdas.
2	365 dias	<b>OBSERVAÇÃO</b>	
<b>MANIFESTAÇÃO DA CORSAN:</b> <u>Em conformidade.</u>			
Informamos que foi realizada a manutenção da tubulação e sanado o vazamento, como ilustrado na imagem abaixo.

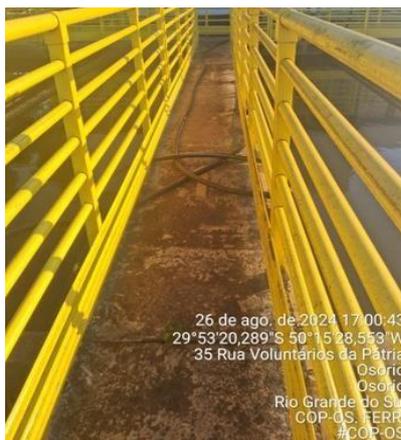
ETA -Osório

NC	CÓDIGO DA NC	UNIDADE	Descrição
35	3.4	CONSTATAÇÃO	Há vazamento em tubulação próxima do decantador.
GRUPO	PRAZO	NÃO CONFORMIDADE	Observação
2	365 dias	OBSERVAÇÃO	Falta de conservação e manutenção preventiva de unidade.

Informamos que foi executada a manutenção e o vazamento foi sanado, como ilustra a imagem abaixo.

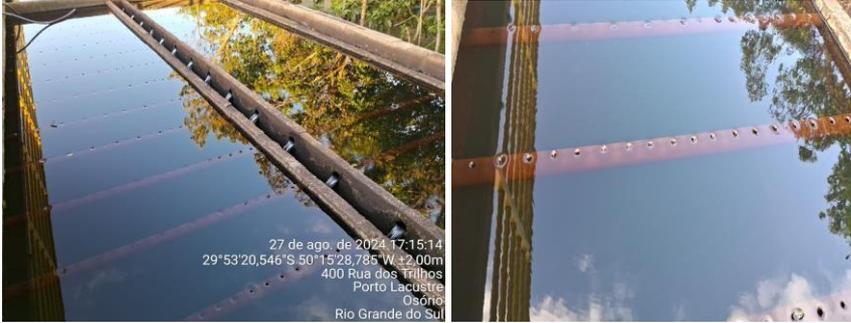
<p><i>Decantador ETA- Osório</i></p>			
<p><b>PLANO DE AÇÃO:</b> Não se aplica.</p>

NC	CÓDIGO DA NC	UNIDADE	Descrição
36	3.5	CONSTATAÇÃO	Os vertedores dos decantadores estão operando afogados.
GRUPO	PRAZO	NÃO CONFORMIDADE	Observação
			Vertedores dos decantadores afogados.

2	365 dias	<b>OBSERVAÇÃO</b>	
<p><b>MANIFESTAÇÃO DA CORSAN:</b> <u>Em conformidade.</u></p> <p>Informamos que eventualmente, as calhas dos decantadores podem operar afogadas, em situações de necessidade de lavagem dos filtros. A situação é corrigida a partir da retrolavagem de um ou mais filtros.</p>

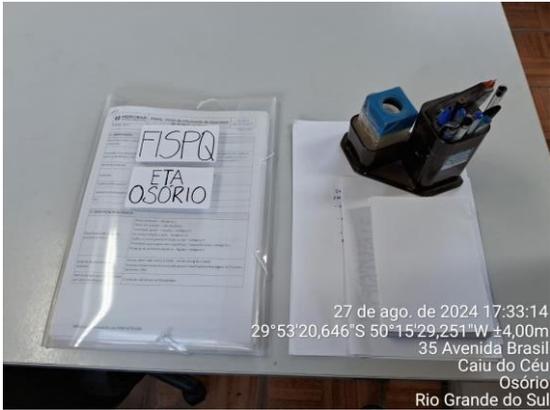
<b>NC</b>	<b>CÓDIGO DA NC</b>	<b>UNIDADE</b>	Estação de Tratamento de Água Osório
49	3.19	<b>CONSTATAÇÃO</b>	As FISPQ dos produtos químicos do laboratório não estão em local de fácil visibilidade.
<b>GRUPO</b>	<b>PRAZO</b>	<b>NÃO CONFORMIDADE</b>	Não proporcionar a segurança das edificações e dos operadores.
2	365 dias	<b>OBSERVAÇÃO</b>	De acordo com a NR 26, laboratórios químicos devem possuir em suas dependências FISPQ.
<b>MANIFESTAÇÃO DA CORSAN:</b> <u>Em conformidade.</u>			
Informamos que foi disponibilizado em local de fácil acesso as FISPQ conforme ilustra a imagem abaixo.

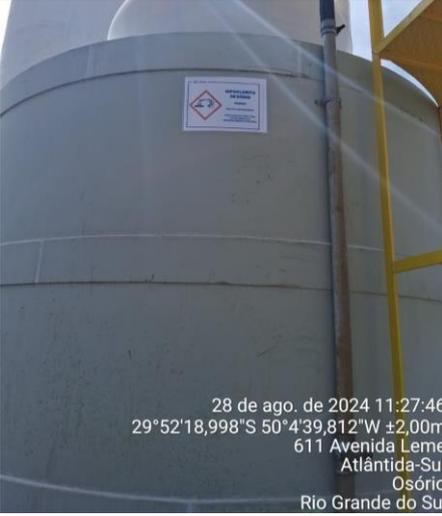
NC	CÓDIGO DA NC	UNIDADE	Estação de Tratamento de Água II Atlântida Sul
127	3.20	<b>CONSTATAÇÃO</b>	O tanque de produto químico está sem identificação.

GRUPO	PRAZO	NÃO CONFORMIDADE	Falta de identificação de produtos químicos.
2	90 dias	OBSERVAÇÃO	
<b>MANIFESTAÇÃO DA CORSAN:</b> <u>Em conformidade.</u>			
Informamos que o tanque de produto químico se encontra devidamente identificado como mostra a imagem abaixo.

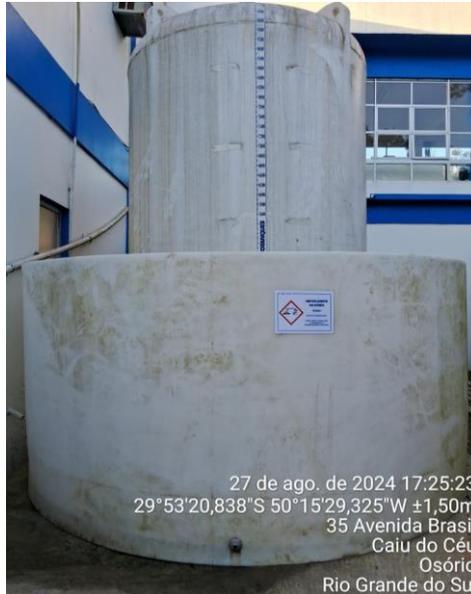
*Tanque de Hipoclorito ETA- Osório*

NC	CÓDIGO DA NC	UNIDADE	Estação de Tratamento de Água Osório
128	3.20	CONSTATAÇÃO	O tanque de produto químico está sem identificação.
GRUPO	PRAZO	NÃO CONFORMIDADE	Falta de identificação de produtos químicos.
1	90 dias	OBSERVAÇÃO

Informamos que o tanque de produto químico se encontra devidamente identificado como mostra a imagem abaixo.
