Carta nº 2370/2024 – Suprin/DP

Assunto: Relatório Técnico de Fiscalização Regular realizada no Sistema de distribuição de água do município de Sapiranga.
Processo AGESAN número: 058P/2024.

RELATÓRIO DE AJUSTAMENTO DE AÇÃO E CONDUTA – RAAC

Referência: RELATÓRIO TÉCNICO DE FISCALIZAÇÃO N. 058-P/2024 – RTF
Município de Sapiranga - Vistoria realizada nos dias 20 e 21 de junho de 2024

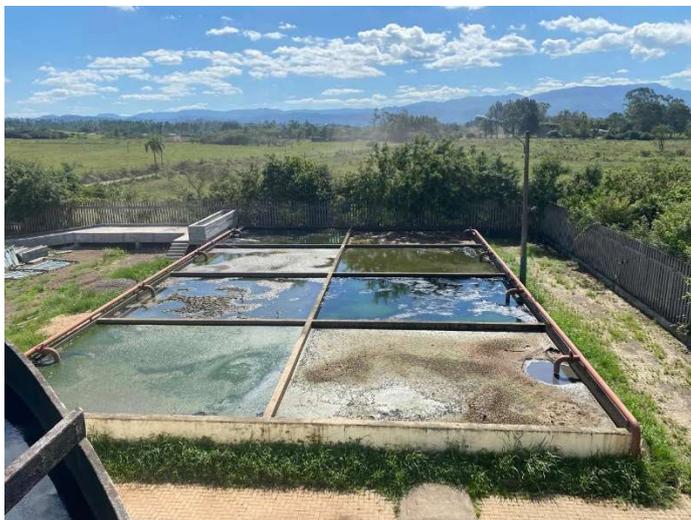
Foto 1: Leitos de secagem em 19/04/2024

Abaixo, foto dos leitos de secagem, no dia 19 de abril de 2024, leitos em fase de secagem, que em condições climáticas normais, possibilitaria a remoção do lodo em aproximadamente 10 dias.

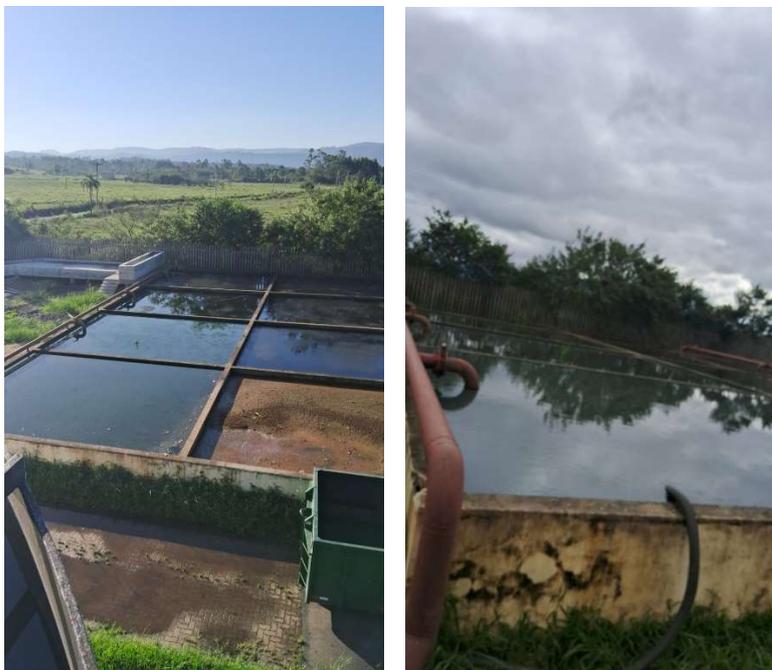
Fotos 2 e 3: Foto 2 em 06/05/24 e foto 3 em 14/05/2024

Após o início das chuvas que ocasionaram a cheia histórica (maio/2024), os leitos de secagem tiveram sua função comprometida.

Conforme pode ser verificado nas imagens, com o passar do tempo houve acúmulo de água, impossibilitando qualquer tipo de ação que viabilizasse o descarte de lodo na ETE Passo da Cruz, pois os leitos de secagem estavam comprometidos para a função de secagem de lodo. O período chuvoso retornou a normalidade em julho/2024, proporcionando a desidratação do lodo e o início de remoção

em agosto de 2024, o que possibilitará a retomada dos descartes na ETE Passo da Cruz em setembro de 2024.

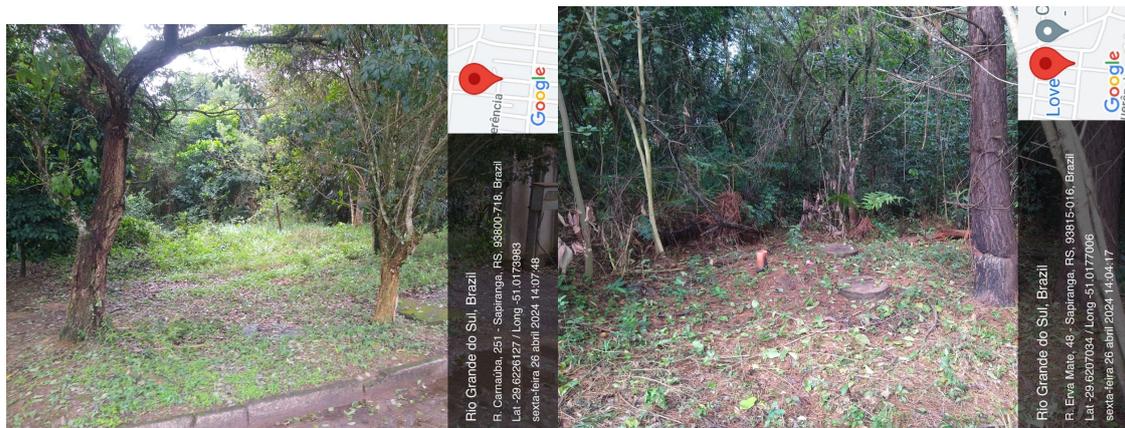
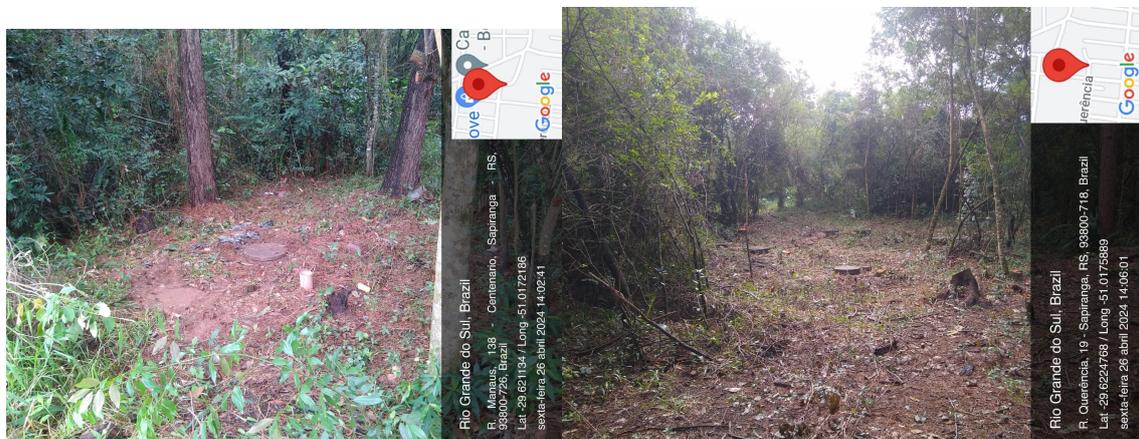
Imagens de 1 a 4 – comprovação de supressão da vegetação:

MANIFESTAÇÃO DA CORSAN: Em conformidade. TSC Acácia está na lista de sistemas ainda não recebidos pela CORSAN e em fase de melhorias. O cronograma precisou sofrer alterações, principalmente por causa das enchentes de maio e novo cronograma de melhorias será entregue ainda dentro do mês de agosto. Executadas as supressões de vegetação dos TSC Acácias 1, 2, 3, e 4 (abril/2024 – imagens 1 a 4), conforme previsto no cronograma. Posteriormente se verificou a necessidade de remoção de 04 (quatro) indivíduos arbóreos (02 exóticas e 02 nativas), motivo pelo qual está sendo providenciado pedido de renovação de licença de supressão de vegetação junto ao Município, para fins de cercamento/melhorias.

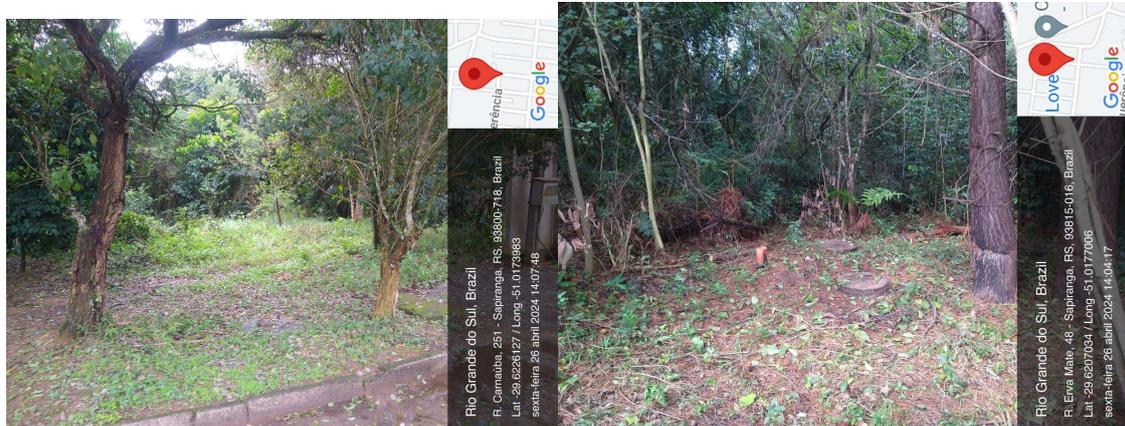
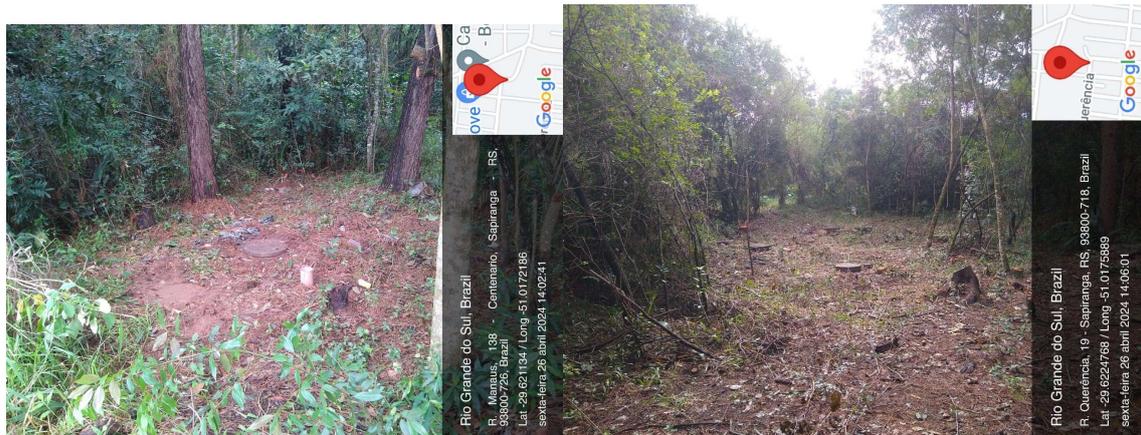
Imagens de 1 a 4 – comprovação de supressão da vegetação:

MANIFESTAÇÃO DA CORSAN: Em conformidade. TSC Acácia está na lista de sistemas ainda não recebidos pela CORSAN e em fase de melhorias. O cronograma precisou sofrer alterações, principalmente por causa das enchentes de maio e novo cronograma de melhorias será entregue ainda dentro do mês de agosto. Executadas as supressões de vegetação dos TSC Acácias 1, 2, 3, e 4 (abril/2024 – imagens 1 a 4), conforme previsto no cronograma.
