Carta nº 2371/2024 – Suprin/DP

Assunto: Relatório Técnico de Fiscalização Regular realizada no Sistema de distribuição de água do município de Campo Bom.
Processo AGESAN número: 054P/2024.

RELATÓRIO DE AJUSTAMENTO DE AÇÃO E CONDUTA – RAAC

Referência: RELATÓRIO TÉCNICO DE FISCALIZAÇÃO N. 054-P/2024 – RTF
Município de Campo Bom - Vistoria realizada nos dias 05 e 06 de junho de 2024

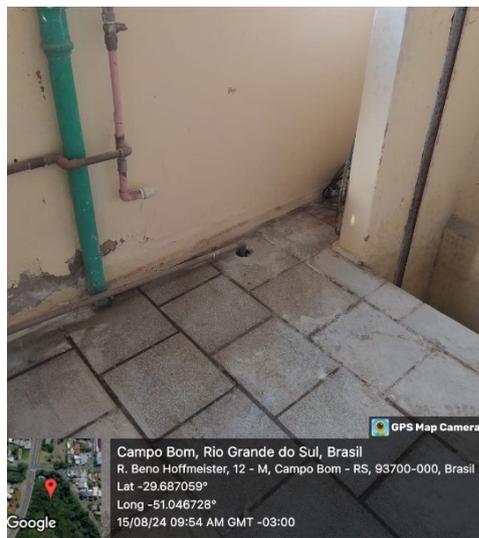
NC	CÓDIGO DA NC	UNIDADE	ETA
2	3.8	CONSTATAÇÃO	Produtos químicos armazenados inadequadamente.
GRUPO	PRAZO	NÃO CONFORMIDADE	Produtos químicos armazenados inadequadamente.
2	90 dias	OBSERVAÇÃO

MANIFESTAÇÃO DA CORSAN: Em conformidade. Os produtos químicos foram removidos do local inadequado. Segue comprovação em foto.

PLANO DE AÇÃO: Os produtos químicos foram removidos do local inadequado.

Ação	Prazo previsto
Remoção do estoque em local indevido	Concluído

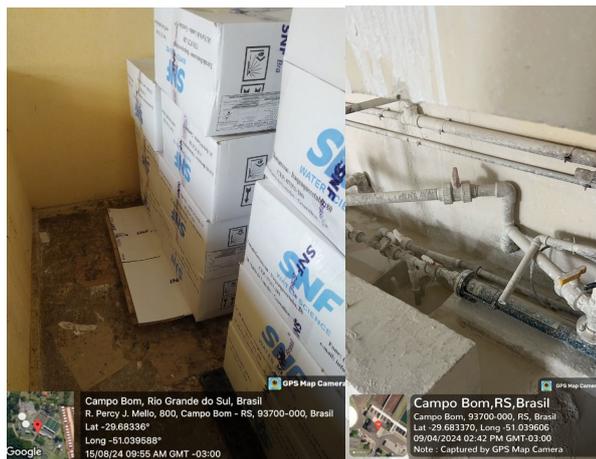
NC	CÓDIGO DA NC	UNIDADE	ETA
4	3.20	CONSTATAÇÃO	Local com acúmulo de resíduos.
GRUPO	PRAZO	NÃO CONFORMIDADE	Acúmulo de resíduos em local inapropriado e/ou armazenamento inadequado.
2	365 dias	OBSERVAÇÃO

MANIFESTAÇÃO DA CORSAN: Em conformidade. Os resíduos foram removidos e o local foi limpo e organizado. Segue comprovação em foto.

PLANO DE AÇÃO: Organização da área

Ação	Prazo previsto
Limpeza e organização da área.	Concluído

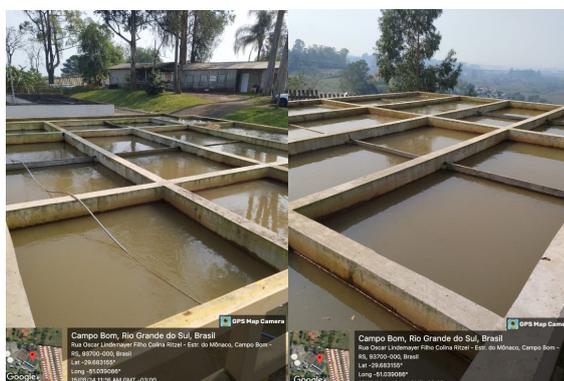
NC	CÓDIGO DA NC	UNIDADE	ETA
5	3.20	CONSTATAÇÃO	Presença de vegetação e limo nas estruturas.
GRUPO	PRAZO	NÃO CONFORMIDADE	Falta de conservação e manutenção preventiva de unidade.
2	365 dias	OBSERVAÇÃO

MANIFESTAÇÃO DA CORSAN: Em conformidade. A vegetação e o limo foram removidos. Segue comprovação em fotos.

PLANO DE AÇÃO: Remoção da vegetação.

Ação	Prazo previsto
Remoção de limo e vegetação de estruturas hidráulicas.	Concluído

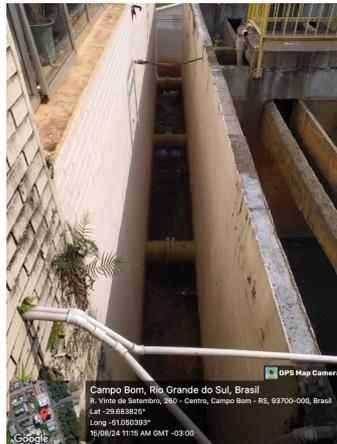
NC	CÓDIGO DA NC	UNIDADE	ETA
10	3.20	CONSTATAÇÃO	Água acumulada propiciando a proliferação de vetores.
GRUPO	PRAZO	NÃO CONFORMIDADE	Falta de conservação e manutenção preventiva de unidade.
2	365 dias	OBSERVAÇÃO

MANIFESTAÇÃO DA CORSAN: Em conformidade. A água acumulada foi escoada, conforme foto abaixo. A água acumulada no local foi em decorrência do longo período e alto volume de chuvas ocorridas no mês de maio/2024.

PLANO DE AÇÃO: A água foi escoada do local conforme comprovação em foto.

Ação	Prazo previsto
Remoção de água acumulada.	Concluído.

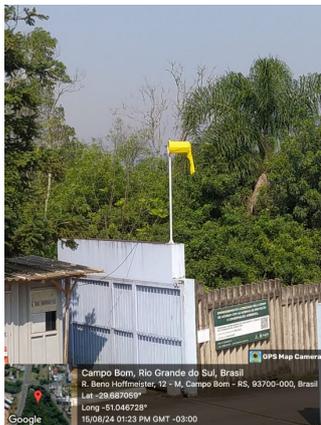
NC	CÓDIGO DA NC	UNIDADE	ETA
15	3.10	CONSTATAÇÃO	Dispositivo de segurança utilizado para avaliar a direção do vento em casos de vazamento de gás cloro em condições precárias.
GRUPO	PRAZO	NÃO CONFORMIDADE	Inexistência de condições de segurança no depósito para armazenamento ou dosagem de cloro gás.
2	90 dias	OBSERVAÇÃO

MANIFESTAÇÃO DA CORSAN: Em conformidade. Comprovação em foto abaixo.

PLANO DE AÇÃO: A lona da biruta foi substituída

Ação	Prazo previsto
Substituição da lona da biruta.	Concluído

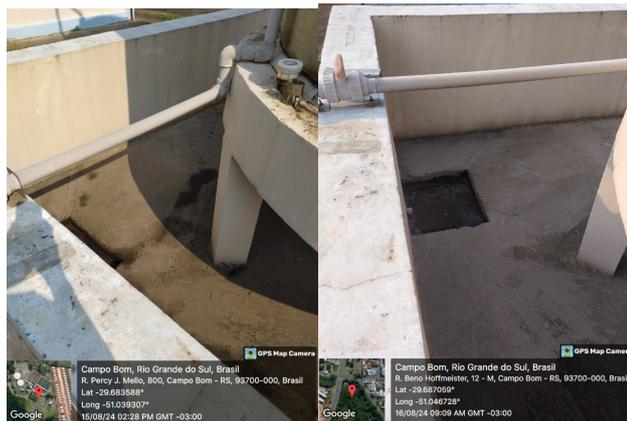
NC	CÓDIGO DA NC	UNIDADE	ETA
19	3.20	CONSTATAÇÃO	Água acumulada na contenção do ácido fluorídrico, propiciando a proliferação de vetores.
GRUPO	PRAZO	NÃO CONFORMIDADE	Falta de conservação e manutenção preventiva de unidade.
2	365 dias	OBSERVAÇÃO

MANIFESTAÇÃO DA CORSAN: Em conformidade. A água acumulada na tina de contenção do ácido Fluossilícico foi removida. Comprovação por foto abaixo.

PLANO DE AÇÃO: segue abaixo

Ação	Prazo previsto
Remoção de água acumulada em tina de contenção.	Concluído.

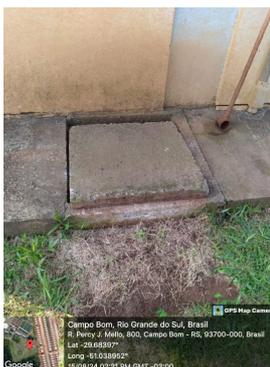
NC	CÓDIGO DA NC	UNIDADE	ETA
23	3.19	CONSTATAÇÃO	Tampa aberta.
GRUPO	PRAZO	NÃO CONFORMIDADE	Não proporcionar a segurança das edificações e dos operadores.
2	365 dias	OBSERVAÇÃO

MANIFESTAÇÃO DA CORSAN: Em conformidade. A tampa foi reposicionada. Segue comprovação por foto.

PLANO DE AÇÃO: segue abaixo

Ação	Prazo previsto
Reposicionamento da tampa de concreto.	Concluído

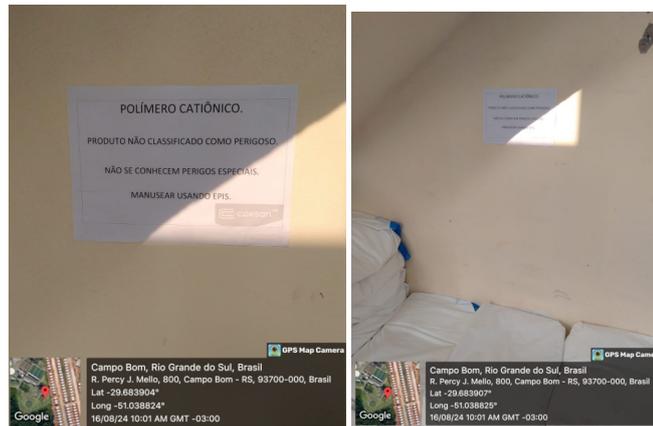
NC	CÓDIGO DA NC	UNIDADE	ETA
25	3.8	CONSTATAÇÃO	Polímero utilizado na centrífuga de secagem do lodo não possui identificação.
GRUPO	PRAZO	NÃO CONFORMIDADE	Inexistência de identificação do armazenamento de produtos químicos.
2	90 dias	OBSERVAÇÃO

MANIFESTAÇÃO DA CORSAN: Em conformidade. O depósito de polímero catiônico foi devidamente identificado para a correção da não conformidade. Segue comprovação em fotos.

PLANO DE AÇÃO: segue abaixo

Ação	Prazo previsto
Identificação do depósito de polímero catiônico	Concluído.

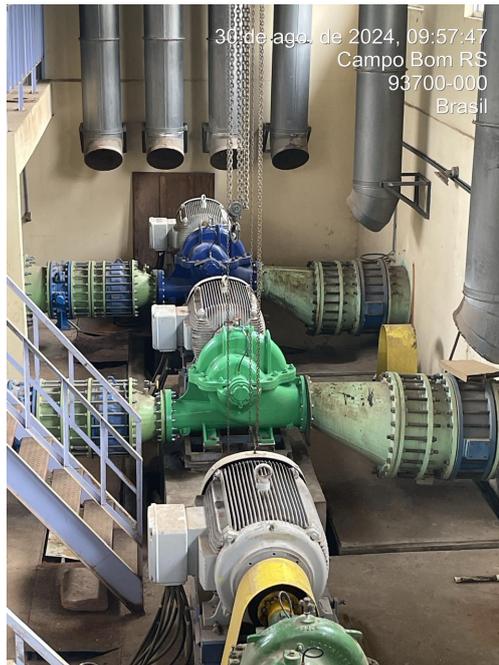
NC	CÓDIGO DA NC	UNIDADE	EBA 08 e 08A
33	2.4	CONSTATAÇÃO	Vazamento aparente de água.
GRUPO	PRAZO	NÃO CONFORMIDADE	Perda de água e/ou não executar redução de perdas.
2	365 dias	OBSERVAÇÃO

MANIFESTAÇÃO DA CORSAN: Em conformidade, o vazamento foi consertado.

PLANO DE AÇÃO: Vazamento foi consertado

Ação	Prazo previsto
Consertado o vazamento	Concluído

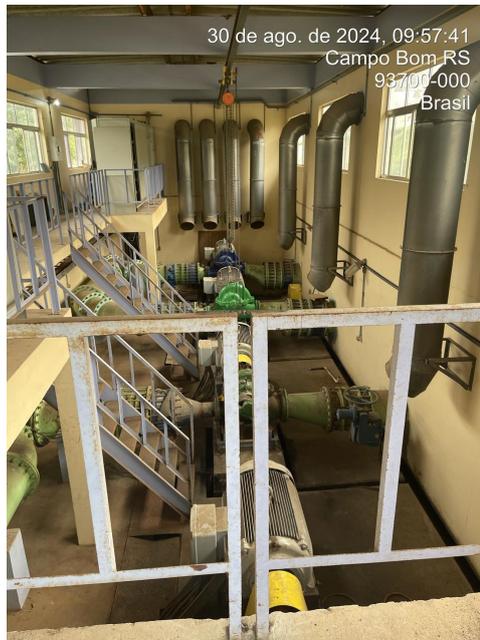
NC	CÓDIGO DA NC	UNIDADE	EBA 08 e 08A
35	2.7	CONSTATAÇÃO	Sem guarda-corpo.
GRUPO	PRAZO	NÃO CONFORMIDADE	Não proporcionar a segurança das edificações e dos operadores.
2	365 dias	OBSERVAÇÃO

MANIFESTAÇÃO DA CORSAN: Em conformidade, conforme imagem abaixo

PLANO DE AÇÃO: Guarda corpo foi instalado

Ação	Prazo previsto
Guarda corpo foi instalado	Concluído

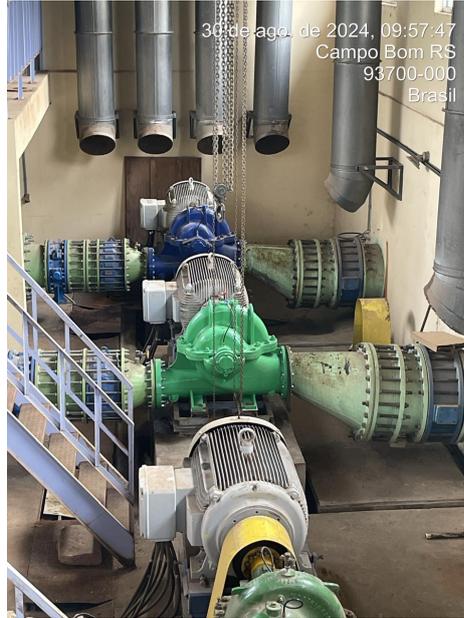
NC	CÓDIGO DA NC	UNIDADE	EBA 08 e 08A
36	2.3	CONSTATAÇÃO	Sem bomba reserva.
GRUPO	PRAZO	NÃO CONFORMIDADE	Ausência de bomba reserva devidamente instalada para acionamento imediato.
2	180 dias	OBSERVAÇÃO

MANIFESTAÇÃO DA CORSAN: Em conformidade, conforme imagem abaixo, bomba reserva foi instalada.

PLANO DE AÇÃO: Bomba reserva foi instalada

Ação	Prazo previsto
Bomba reserva foi instalada	Concluído

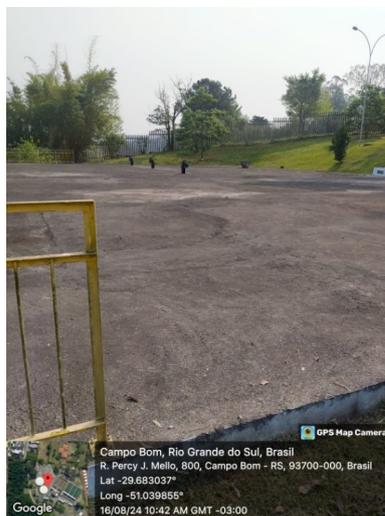
NC	CÓDIGO DA NC	UNIDADE	R 01B
85	6.12	CONSTATAÇÃO	Água acumulada na parte superior do reservatório.
GRUPO	PRAZO	NÃO CONFORMIDADE	Falta de conservação e manutenção preventiva de unidade.
2	365 dias	OBSERVAÇÃO

MANIFESTAÇÃO DA CORSAN: Em conformidade. A água da chuva que estava acumulada no dia da vistoria evaporou completamente e a parte superior do reservatório está seca novamente. O acúmulo se deu em razão do alto volume de chuvas por longo período ocorrido no mês de maio/2024.

PLANO DE AÇÃO: segue abaixo

Ação	Prazo previsto
Retirado acúmulo de água	Concluído.

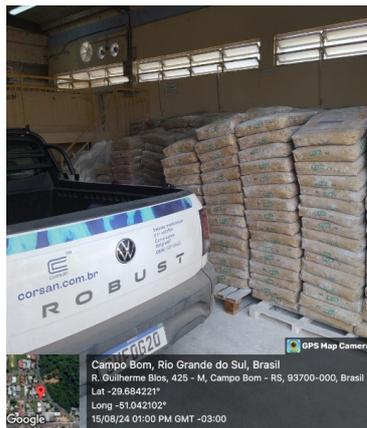
NC	CÓDIGO DA NC	UNIDADE	ETA
88	3.8	CONSTATAÇÃO	Sacos de cal armazenados a mais de 1,8m.
GRUPO	PRAZO	NÃO CONFORMIDADE	Não proporcionar a segurança das edificações e dos operadores.
2	90 dias	OBSERVAÇÃO

MANIFESTAÇÃO DA CORSAN: Em conformidade. O estoque de sacarias de cal foi remanejado de forma a atender a norma. Segue comprovação em foto.

PLANO DE AÇÃO: Remanejo do estoque de sacarias de cal.

Ação	Prazo previsto
Realizado remanejo do estoque de sacarias de cal	Concluído.

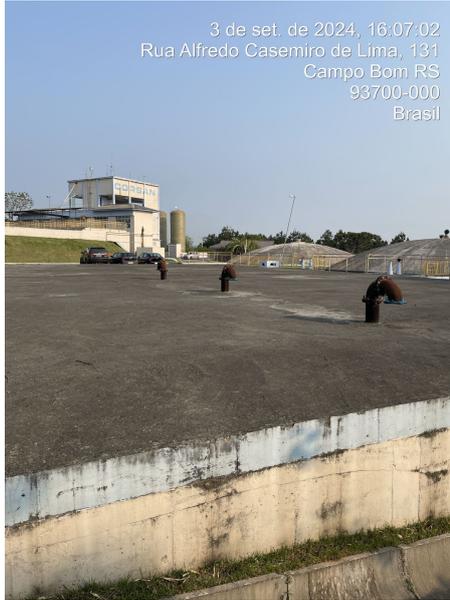
MANIFESTAÇÃO DA CORSAN: Em conformidade. Água estava acumulada devido a longos períodos de chuvas

PLANO DE AÇÃO: Desnecessário, água da chuva evaporou

Ação	Prazo previsto
Desnecessário	Concluído

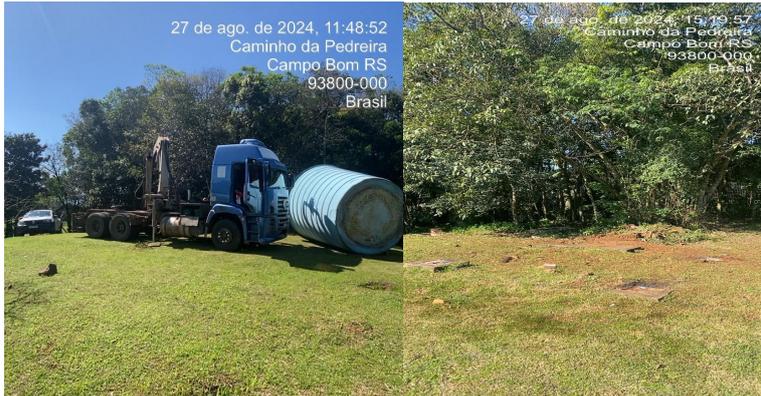
NC	CÓDIGO DA NC	UNIDADE	R 08
125	6.1	CONSTATAÇÃO	Identificação apagada.
GRUPO	PRAZO	NÃO CONFORMIDADE	Inexistência de placa de identificação do reservatório.
2	365 dias	OBSERVAÇÃO

MANIFESTAÇÃO DA CORSAN: Em conformidade. Reservatório desativado e removido.

PLANO DE AÇÃO: reservatório foi removido.

Ação	Prazo previsto
Reservatório foi removido	Concluído

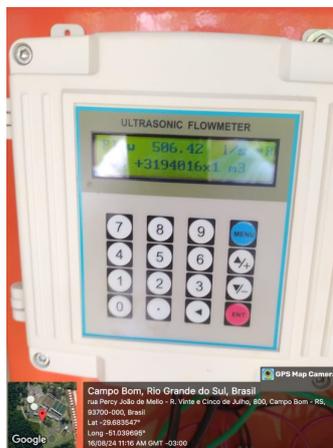
NC	CÓDIGO DA NC	UNIDADE	Captação
147	7.1	CONSTATAÇÃO	Ausência de macromedidor.
GRUPO	PRAZO	NÃO CONFORMIDADE	Perda de água e/ou não executar redução de perdas.
2	365 dias	OBSERVAÇÃO

MANIFESTAÇÃO DA CORSAN: Em conformidade. O macromedidor da captação da água bruta fica localizado na ETA, não na captação. Segue comprovação da foto do Display do macro em funcionamento.

PLANO DE AÇÃO: segue abaixo

Ação	Prazo previsto
Comprovação da existência de macro medidor da água bruta.	Concluído.
