## REGULAÇÃO RELATÓRIO DE FISCALIZAÇÃO N. 062-P/2023

Fiscalização Sob Demanda por solicitação do  
Executivo Municipal para verificar obra de  
repavimentação em uma via de Tramandaí/RS.

O processo 062-P/2023 versa sobre obra de repavimentação inacabada na Av. Ubatuba de Farias, Tramandaí/RS, decorrente de serviço prestado pela Corsan. Para tanto, realizaram-se fiscalizações no local, na modalidade sob demanda.

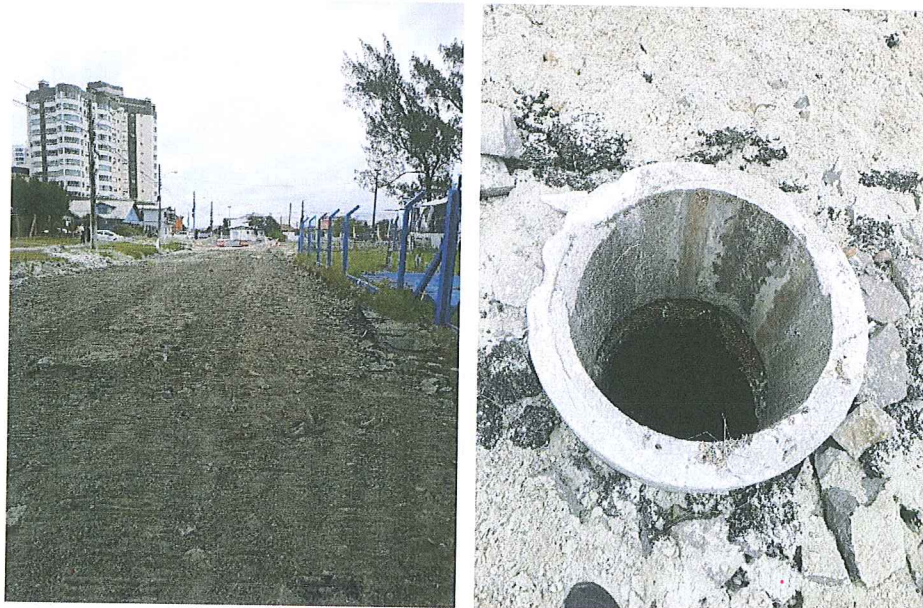
**Figura 2 - Registros fotográficos do trecho fiscalizado em 17/02/23.**

1. Na fiscalização realizada no dia 17 de fevereiro de 2023, verificou-se que a obra de repavimentação não havia iniciado. Na figura 2, é possível observar que foi realizada a remoção de todo o pavimento, na via sentido leste (mar), no trecho compreendido entre as Ruas Deodoro Ritter e Av. Flores da Cunha, em frente à uma estação de bombeamento de esgoto (EBE) da Corsan.

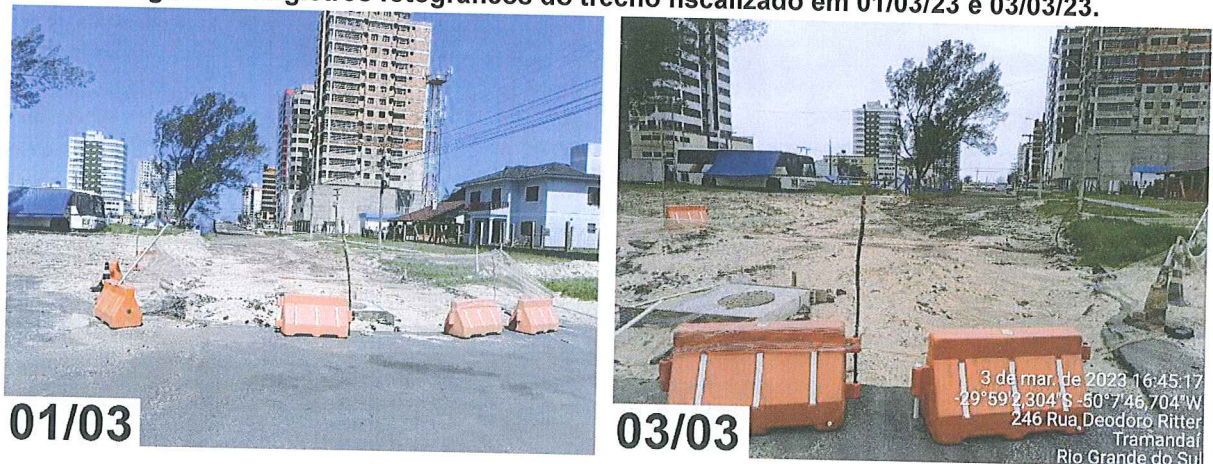
**Figura 3 - Registros fotográficos do trecho fiscalizado em 01/03/23 e 03/03/23.**

2. Respondendo questionamento sobre o assunto, em Of. 124/2023-Suprin/DP, encaminhado no dia 27 de fevereiro de 2023, a Corsan informou que: “a etapa de substituição da tubulação está finalizada e, a execução do pavimento asfáltico está prevista para ocorrer entre o período de 27/02/2023 a 03/03/2023, considerando um cenário de condições climáticas favoráveis”. Os fiscais da Agesan-RS retornaram então nos dias 01 e 03 de março e, mesmo sem registros de chuva, não foram encontradas equipes trabalhando no local, conforme ilustra a figura 3.

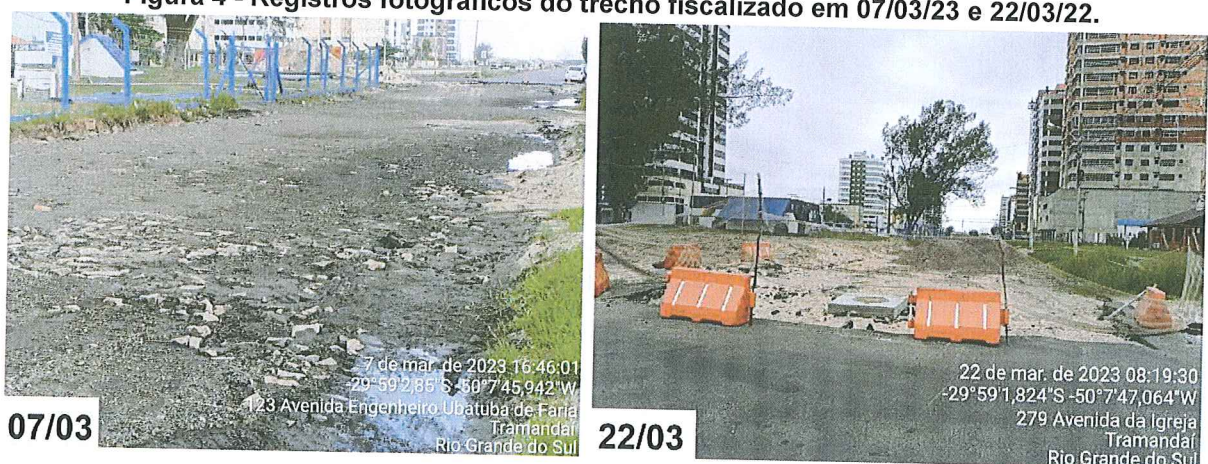
**Figura 4 - Registros fotográficos do trecho fiscalizado em 07/03/23 e 22/03/22.**

Em 07 de março de 2023 a equipe de fiscalização retornou e não verificou qualquer tipo de evolução na obra. No dia 22 de março, em fiscalização foi identificado apenas o descarregamento de material granular no local, conforme ilustra a figura 4. Com as evidências é possível inferir que a obra está inacabada devido à não execução da etapa de pavimentação.

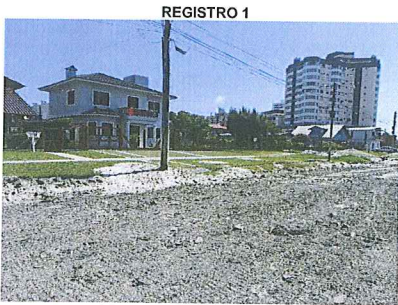
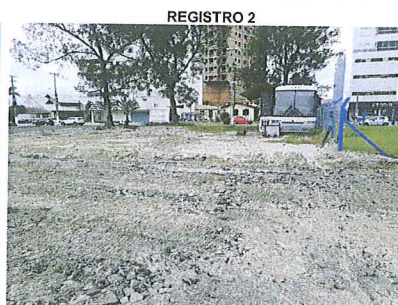
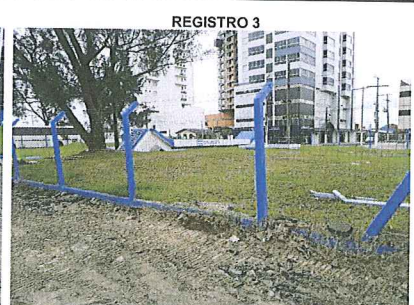
NC	CÓDIGO DA NC	UNIDADE	Sistema de Esgotamento Sanitário (EBE Av. Ubatuba de Farias)
1		CONSTATAÇÃO	Ausência de meio-fio
GRUPO	PRAZO	NÃO CONFORMIDADE	Pavimentação inadequada após obras de reparo em rede coletora de esgoto
2	90 dias	OBSERVAÇÃO	Trecho compreendido entre as coordenadas Geográficas: 29°59'2.18"S 50°7'46.74"O e 29°59'4.18"S 50°7'43.13"O

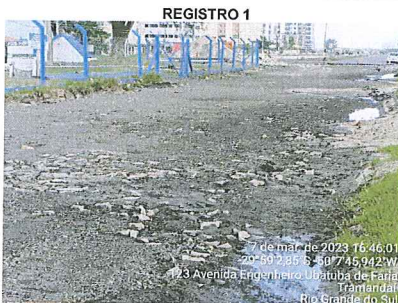
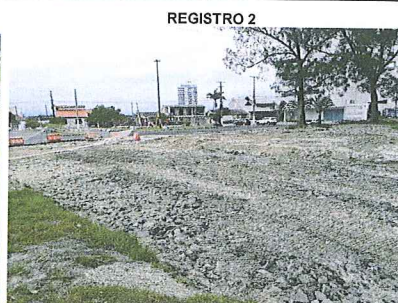
NC	CÓDIGO DA NC	UNIDADE	Sistema de Esgotamento Sanitário (EBE Av. Ubatuba de Farias)
2		CONSTATAÇÃO	Pavimentação asfáltica incompleta
GRUPO	PRAZO	NÃO CONFORMIDADE	Pavimentação inadequada após obras de reparo em rede coletora de esgoto
2	90 dias	OBSERVAÇÃO	Trecho compreendido entre as coordenadas Geográficas: 29°59'2.18"S 50°7'46.74"O e 29°59'4.18"S 50°7'43.13"O

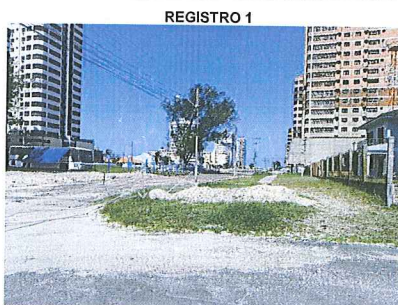
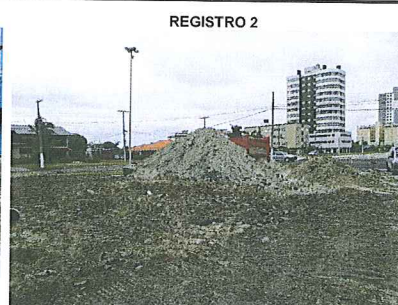
NC	CÓDIGO DA NC	UNIDADE	Sistema de Esgotamento Sanitário (EBE Av. Ubatuba de Farias)
3		CONSTATAÇÃO	Presença de resíduos e sobras de materiais depositados no passeio público
GRUPO	PRAZO	NÃO CONFORMIDADE	Pavimentação inadequada após obras de reparo em rede coletora de esgoto
2	90 dias	OBSERVAÇÃO	Trecho compreendido entre as coordenadas Geográficas: 29°59'2.18"S 50°7'46.74"O e 29°59'4.18"S 50°7'43.13"O
