REGULAÇÃO RELATÓRIO TÉCNICO DE FISCALIZAÇÃO N. 1065/2024 – RTF

Fiscalização regular no Sistema de Abastecimento de Água e Sistema de Esgotamento Sanitário de Sapucaia do Sul/RS.

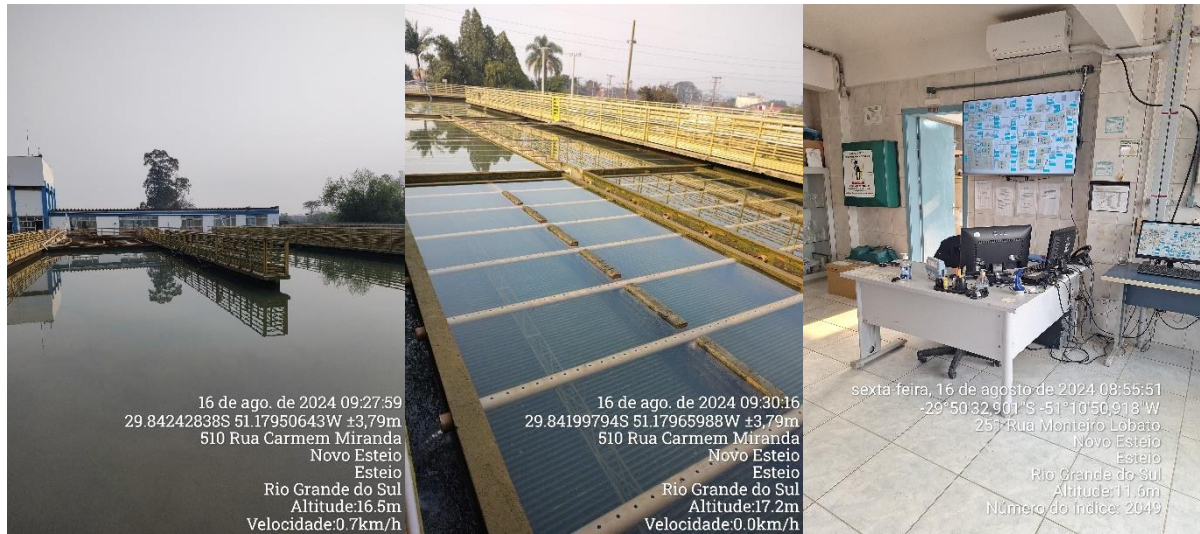
Figura 2 – ETA Esteio/RS-Sapucaia do Sul

Durante a fiscalização foi possível observar que a ETA necessita de algumas manutenções, a exemplo, o reparo de infiltrações e vazamentos.

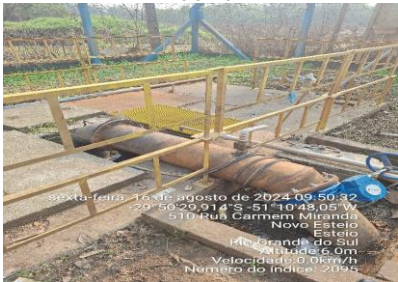
REGISTRO 1

NC	CÓDIGO DA NC	UNIDADE	Captação 02
3	1.2	CONSTATAÇÃO	Inexistência de placa de identificação da área da captação.
GRUPO	PRAZO	NÃO CONFORMIDADE	Inexistência de placa de identificação da área da captação.
2	365 dias	OBSERVAÇÃO	-

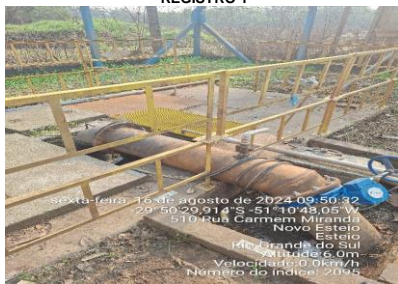
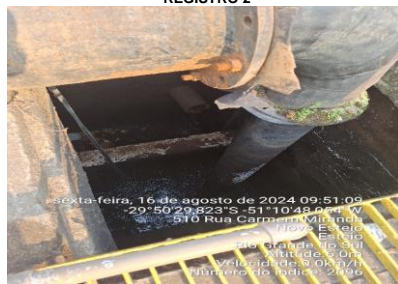
NC	CÓDIGO DA NC	UNIDADE	Captação 02
4	1.13	CONSTATAÇÃO	Ausência de dispositivo contra queda na área de captação, ou área com risco de queda não isolada.
GRUPO	PRAZO	NÃO CONFORMIDADE	Não proporcionar a segurança das edificações e dos operadores.
2	365 dias	OBSERVAÇÃO	-

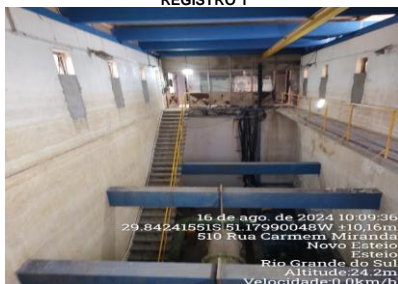
REGISTRO 1

NC	CÓDIGO DA NC	UNIDADE	EBAT-09
11	2.11	CONSTATAÇÃO	Não foram identificadas medidas de proteção contra inundações na unidade.
GRUPO	PRAZO	NÃO CONFORMIDADE	Não adotar medidas de proteção contra inundação ou outros eventos extremos para a unidade
2	365 dias	OBSERVAÇÃO	A unidade foi afetada em maio de 2024 com paralização de atividades.

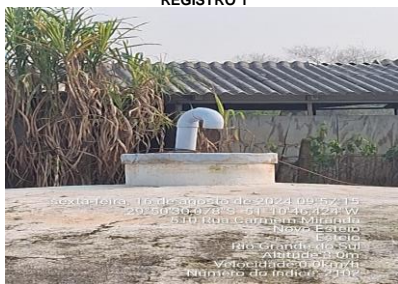
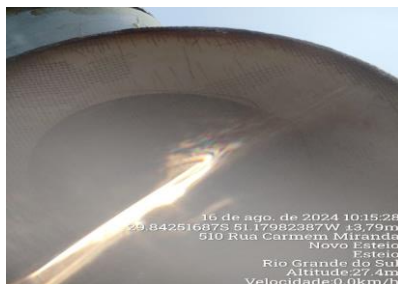
REGISTRO 1

NC	CÓDIGO DA NC	UNIDADE	R-12
17	6.6	CONSTATAÇÃO	Ausência de tubulação de ventilação protegidas com tela e com cobertura que impeça a entrada de água de chuva e limite a entrada de poeira.
GRUPO	PRAZO	NÃO CONFORMIDADE	Ausência de tubulação de ventilação protegidas com tela e com cobertura que impeça a entrada de água de chuva e limite a entrada de poeira.
2	90 dias	OBSERVAÇÃO	-

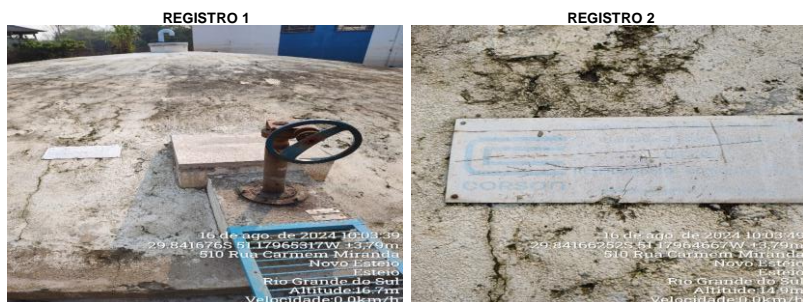
NC	CÓDIGO DA NC	UNIDADE	R-10
23	6.1	CONSTATAÇÃO	Inexistência de placa de identificação visível, ou outra solução para identificação do reservatório.
GRUPO	PRAZO	NÃO CONFORMIDADE	Inexistência de placa de identificação do reservatório.
2	365 dias	OBSERVAÇÃO	-

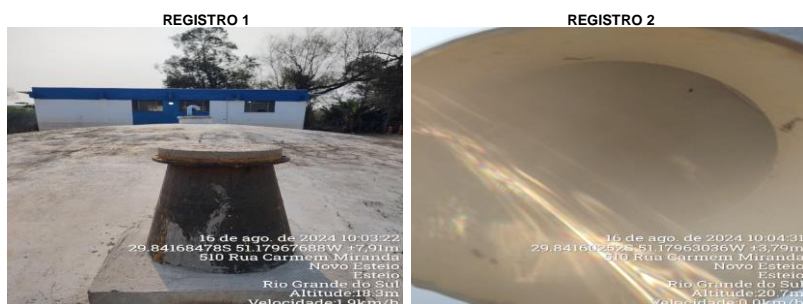
NC	CÓDIGO DA NC	UNIDADE	R-10
24	6.6	CONSTATAÇÃO	Proteção de tubulação de ventilação danificada, possibilitando entrada de água de chuva e poeira.
GRUPO	PRAZO	NÃO CONFORMIDADE	Ausência de tubulação de ventilação protegidas com tela e com cobertura que impeça a entrada de água de chuva e limite a entrada de poeira.
2	90 dias	OBSERVAÇÃO	-

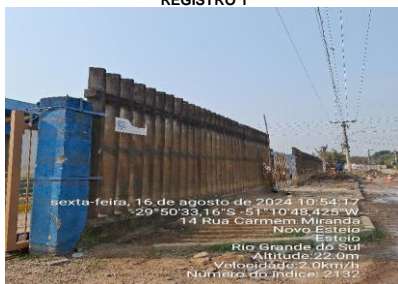
REGISTRO 1

NC	CÓDIGO DA NC	UNIDADE	ETA Esteio-Sapucaia do Sul
27	3.3	CONSTATAÇÃO	Placa de identificação danificada.
GRUPO	PRAZO	NÃO CONFORMIDADE	Falta de conservação e manutenção preventiva de unidade.
2	365 dias	OBSERVAÇÃO	-

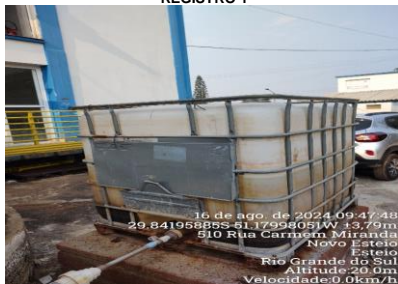
REGISTRO 1

NC	CÓDIGO DA NC	UNIDADE	ETA Esteio-Sapucaia do Sul
29	3.20	CONSTATAÇÃO	Inexistência de bacia de contenção em contentor de produto químico.
GRUPO	PRAZO	NÃO CONFORMIDADE	Inexistência de bacia de contenção ou bacia de contenção permite vazamentos.
2	365 dias	OBSERVAÇÃO	-

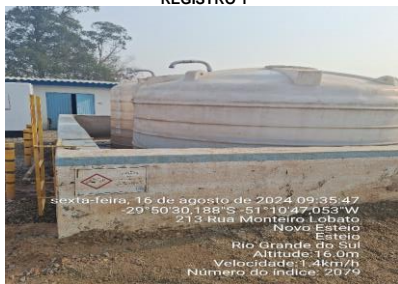
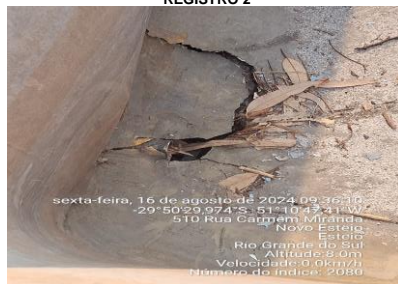
NC	CÓDIGO DA NC	UNIDADE	ETA Esteio-Sapucaia do Sul
30	3.20	CONSTATAÇÃO	Bacia de contenção apresenta rachaduras.
GRUPO	PRAZO	NÃO CONFORMIDADE	Falta de conservação e manutenção preventiva de unidade.
2	365 dias	OBSERVAÇÃO	-

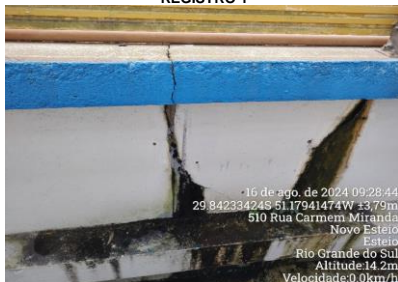
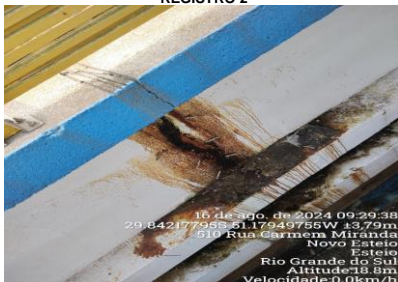
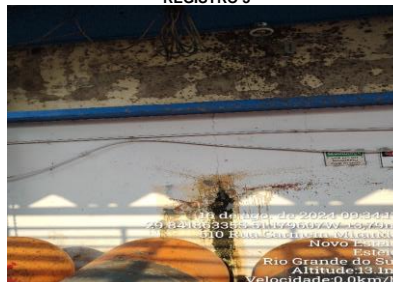
NC	CÓDIGO DA NC	UNIDADE	ETA Esteio-Sapucaia do Sul
32	3.14	CONSTATAÇÃO	Infiltração aparente no bloco hidráulico
GRUPO	PRAZO	NÃO CONFORMIDADE	Perda de água e/ou não executar redução de perdas.
2	365 dias	OBSERVAÇÃO	-

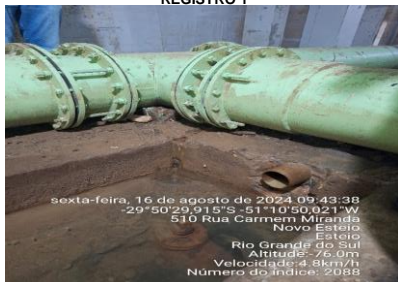
REGISTRO 1

NC	CÓDIGO DA NC	UNIDADE	ETA Esteio-Sapucaia do Sul
33	3.24	CONSTATAÇÃO	Acúmulo de água na câmara de manobra na área de verificação dos filtros, possibilitando a proliferação de vetores.
GRUPO	PRAZO	NÃO CONFORMIDADE	Drenagem da estrutura inadequada.
2	365 dias	OBSERVAÇÃO	-

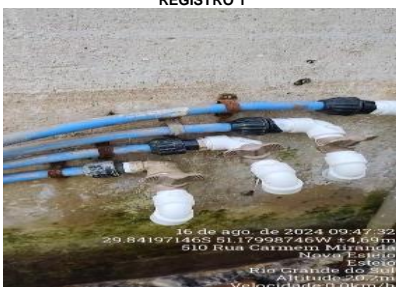
REGISTRO 1

NC	CÓDIGO DA NC	UNIDADE	ETA Esteio-Sapucaia do Sul
34	3.14	CONSTATAÇÃO	Vazamento aparente em mangueiras de coleta de água para análise.
GRUPO	PRAZO	NÃO CONFORMIDADE	Perda de água e/ou não executar redução de perdas.
2	365 dias	OBSERVAÇÃO	-

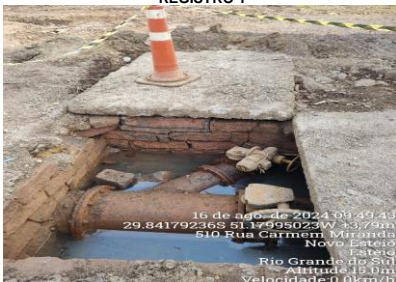
REGISTRO 1

NC	CÓDIGO DA NC	UNIDADE	ETA Esteio-Sapucaia do Sul
35	3.24	CONSTATAÇÃO	Acúmulo de água na câmara de manobra, possibilitando a proliferação de vetores.
GRUPO	PRAZO	NÃO CONFORMIDADE	Drenagem da estrutura inadequada.
2	365 dias	OBSERVAÇÃO	-

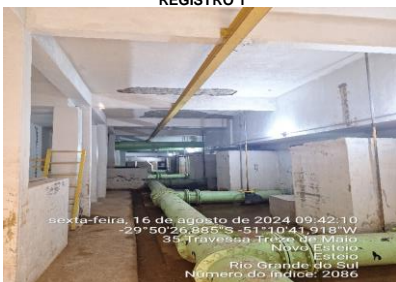
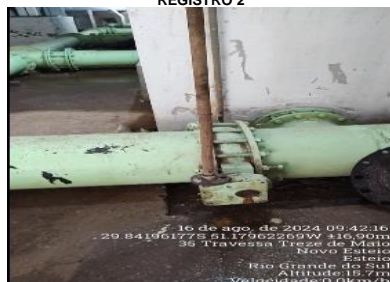
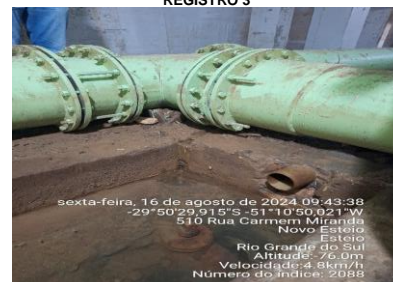
NC	CÓDIGO DA NC	UNIDADE	ETA Esteio-Sapucaia do Sul
36	3.14	CONSTATAÇÃO	Vazamento aparente na tubulação.
GRUPO	PRAZO	NÃO CONFORMIDADE	Perda de água e/ou não executar redução de perdas.
2	365 dias	OBSERVAÇÃO	-

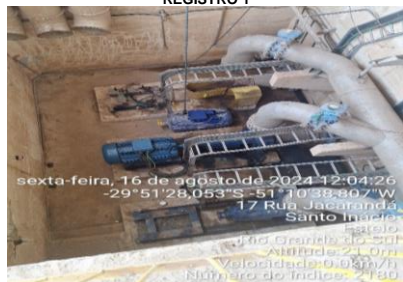
REGISTRO 1

NC	CÓDIGO DA NC	UNIDADE	EBE-01
54	4.3	CONSTATAÇÃO	Ausência de bomba reserva para acionamento imediato.
GRUPO	PRAZO	NÃO CONFORMIDADE	Ausência de bomba reserva devidamente instalada para acionamento imediato.
2	180 dias	OBSERVAÇÃO	Operando apenas um com conjunto

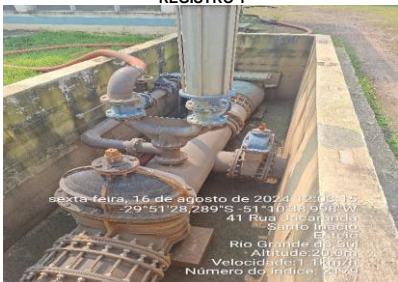
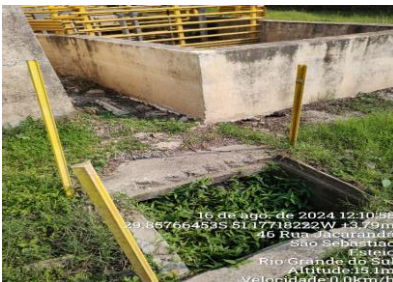
REGISTRO 1

NC	CÓDIGO DA NC	UNIDADE	EBE-01
56	4.7	CONSTATAÇÃO	Ausência de dispositivo contra quedas em câmaras.
GRUPO	PRAZO	NÃO CONFORMIDADE	Não proporcionar a segurança das edificações e dos operadores.
2	365 dias	OBSERVAÇÃO	-

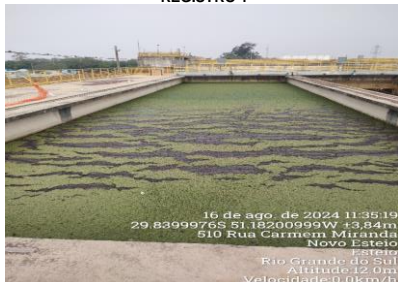
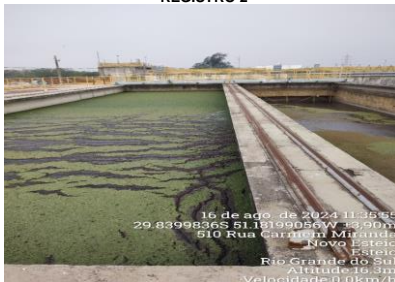
NC	CÓDIGO DA NC	UNIDADE	ETE Esteio-Sapucaia do Sul
65	5.14	CONSTATAÇÃO	Ausência de dispositivo de proteção contra quedas no tanque de decantação.
GRUPO	PRAZO	NÃO CONFORMIDADE	Não proporcionar a segurança das edificações e dos operadores.
2	365 dias	OBSERVAÇÃO	-
