REGULAÇÃO RELATÓRIO TÉCNICO DE FISCALIZAÇÃO N. 1066/2024 – RTF

Fiscalização nos Sistema de
Abastecimento de Água em Pinto
Bandeira/RS.

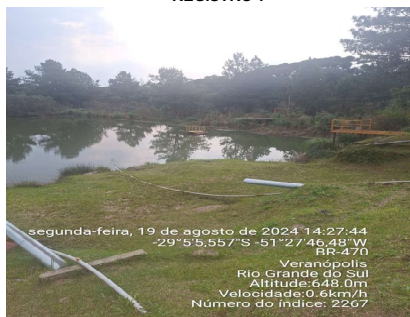
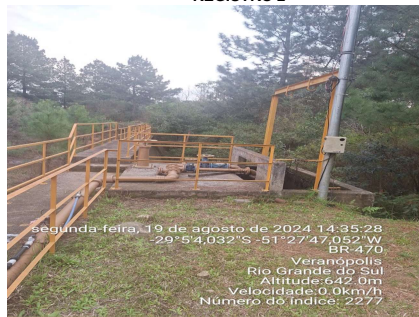
NC	CÓDIGO DA NC	UNIDADE	CAPTAÇÃO SUPERFICIAL - Barragem de Pinto Bandeira
1	A1.1	CONSTATAÇÃO	Ausência de placa de identificação na área do manancial de captação.
GRUPO	PRAZO	NÃO CONFORMIDADE	Inexistência de placa de identificação da área da captação.
2	365 dias	OBSERVAÇÃO

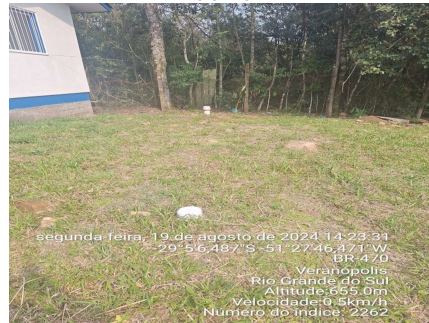
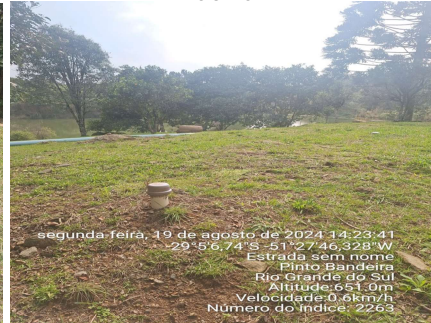
NC	CÓDIGO DA NC	UNIDADE	CAPTAÇÃO SUPERFICIAL - Barragem de Pinto Bandeira
2	A1.4	CONSTATAÇÃO	Na área da barragem e da ETA, há uma fossa séptica instalada às margens da barragem, apresentando risco de contaminação da água mediante eventuais infiltrações de esgoto no solo.
GRUPO	PRAZO	NÃO CONFORMIDADE	Falta de conservação e manutenção preventiva de unidade.
2	365 dias	OBSERVAÇÃO	Apresentar estudo técnico que comprove que a estrutura de captação está protegida contra eventuais contaminações

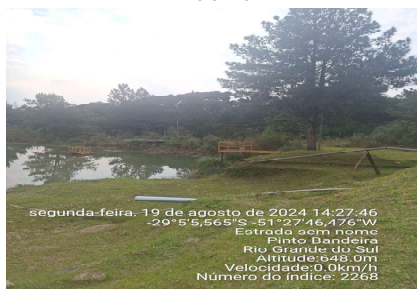
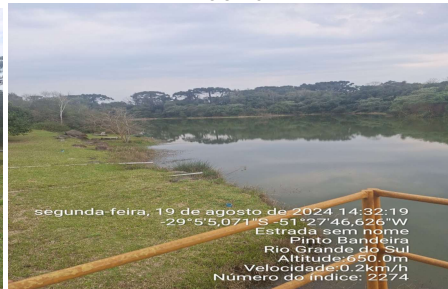
NC	CÓDIGO DA NC	UNIDADE	CAPTAÇÃO SUPERFICIAL - Barragem Pinto Bandeira
3	A1.6	CONSTATAÇÃO	Ausência de régua de medição de nível da água na barragem
GRUPO	PRAZO	NÃO CONFORMIDADE	Falta de conservação e manutenção preventiva de unidade.
2	365 dias	OBSERVAÇÃO

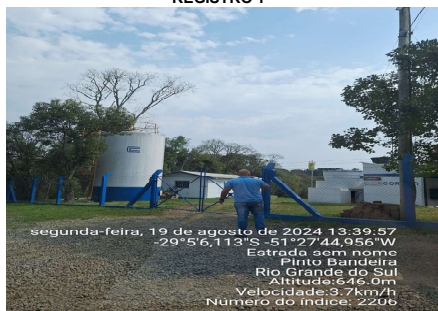
NC	CÓDIGO DA NC	UNIDADE	ESTAÇÃO DE TRATAMENTO DE ÁGUA - ETA de Pinto Bandeira
6	A4.3	CONSTATAÇÃO	Ausência de placa de identificação da ETA.
GRUPO	PRAZO	NÃO CONFORMIDADE	Inexistência de placa de identificação da área da ETA.
2	365 dias	OBSERVAÇÃO

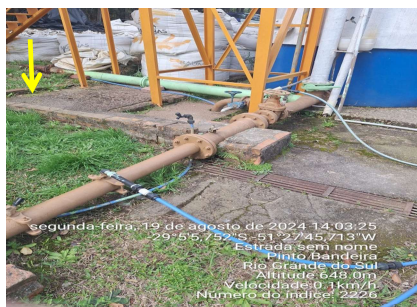
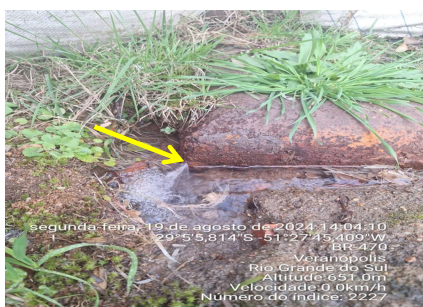
NC	CÓDIGO DA NC	UNIDADE	ESTAÇÃO DE TRATAMENTO DE ÁGUA - ETA de Pinto Bandeira
7	A4.7	CONSTATAÇÃO	Os equipamentos não estão isentos de vazamento de água.
GRUPO	PRAZO	NÃO CONFORMIDADE	Perda de água e/ou não executar redução de perdas.
2	365 dias	OBSERVAÇÃO

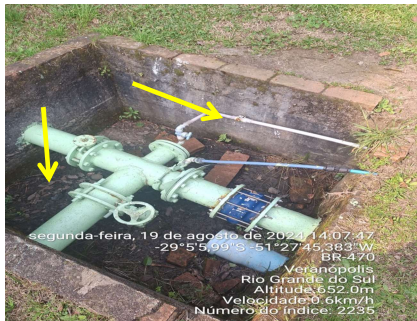
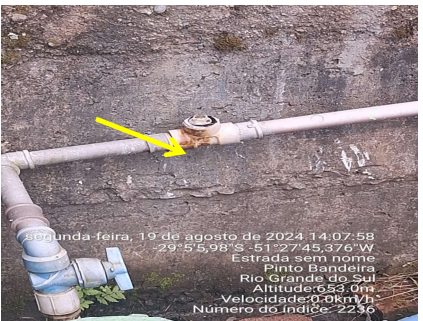
NC	CÓDIGO DA NC	UNIDADE	ESTAÇÃO DE TRATAMENTO DE ÁGUA - ETA de Pinto Bandeira
8	A4.7	CONSTATAÇÃO	A caixa de manobra possui vazamento e acúmulo de água.
GRUPO	PRAZO	NÃO CONFORMIDADE	Falta de conservação e manutenção preventiva de unidade.
2	365 dias	OBSERVAÇÃO

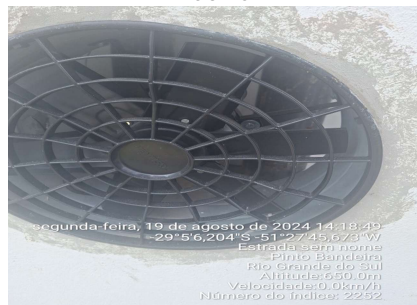
NC	CÓDIGO DA NC	UNIDADE	ESTAÇÃO DE TRATAMENTO DE ÁGUA - ETA de Pinto Bandeira
9	A4.15	CONSTATAÇÃO	O exaustor da sala de dosagem de cloro não entra em operação quando o sistema de segurança é acionado.
GRUPO	PRAZO	NÃO CONFORMIDADE	Inexistência de condições de segurança no depósito para armazenamento ou dosagem de cloro gás.
2	90 dias	OBSERVAÇÃO

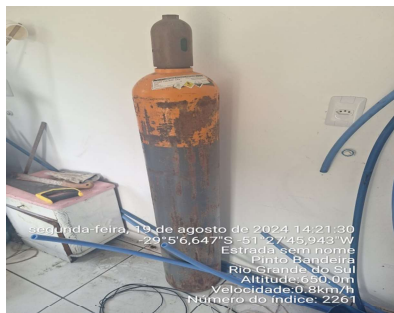
NC	CÓDIGO DA NC	UNIDADE	ESTAÇÃO DE TRATAMENTO DE ÁGUA - ETA de Pinto Bandeira
10	A4.15	CONSTATAÇÃO	O recipiente de cloro gás não estava armazenado na casa de cloro.
GRUPO	PRAZO	NÃO CONFORMIDADE	Armazenamento inadequado de produtos químicos.
2	90 dias	OBSERVAÇÃO

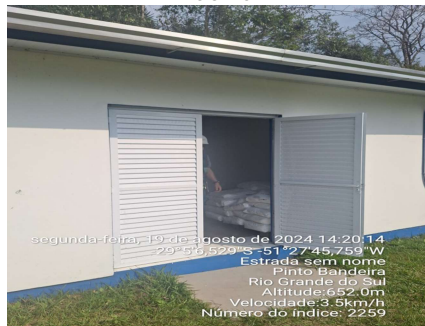
NC	CÓDIGO DA NC	UNIDADE	ESTAÇÃO DE TRATAMENTO DE ÁGUA - ETA de Pinto Bandeira
11	A4.20	CONSTATAÇÃO	O local de armazenamento de produtos químicos e insumos da ETA não possui identificação.
GRUPO	PRAZO	NÃO CONFORMIDADE	Armazenamento inadequado de produtos químicos.
2	90 dias	OBSERVAÇÃO

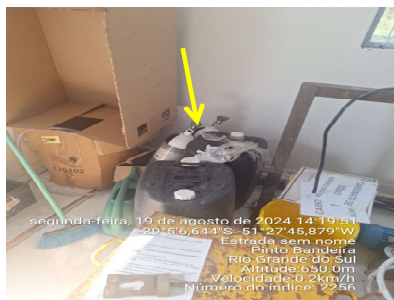
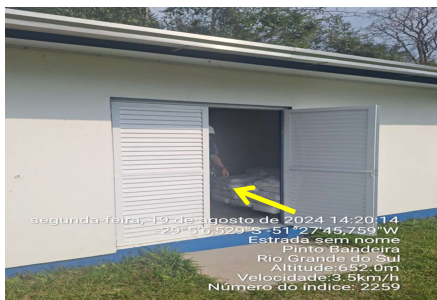
NC	CÓDIGO DA NC	UNIDADE	ESTAÇÃO DE TRATAMENTO DE ÁGUA - ETA de Pinto Bandeira
12	A4.20	CONSTATAÇÃO	Produto químico não identificado armazenado.
GRUPO	PRAZO	NÃO CONFORMIDADE	Armazenamento inadequado de produtos químicos.
2	90 dias	OBSERVAÇÃO

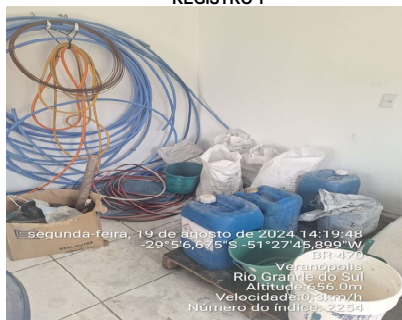
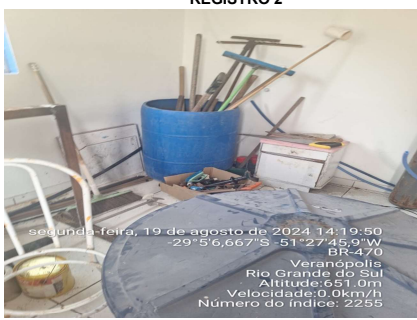
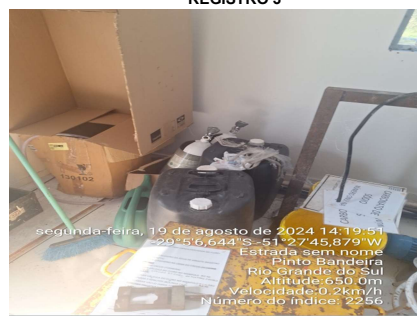
NC	CÓDIGO DA NC	UNIDADE	ESTAÇÃO DE TRATAMENTO DE ÁGUA - ETA de Pinto Bandeira
13	A4.20	CONSTATAÇÃO	O local de armazenamento de produtos químicos está desorganizado e com mistura de outros bens no local.
GRUPO	PRAZO	NÃO CONFORMIDADE	Armazenamento inadequado de produtos químicos.
2	90 dias	OBSERVAÇÃO

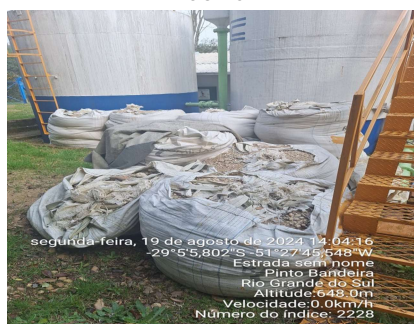
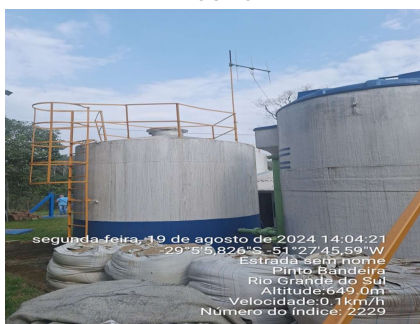
NC	CÓDIGO DA NC	UNIDADE	ESTAÇÃO DE TRATAMENTO DE ÁGUA - ETA de Pinto Bandeira
14	A4.24	CONSTATAÇÃO	Resíduos sólidos acumulados em sacos na área da ETA.
GRUPO	PRAZO	NÃO CONFORMIDADE	Acúmulo de resíduos em local inapropriado e/ou armazenamento inadequado.
2	90 dias	OBSERVAÇÃO

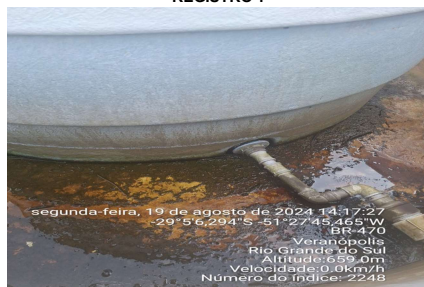
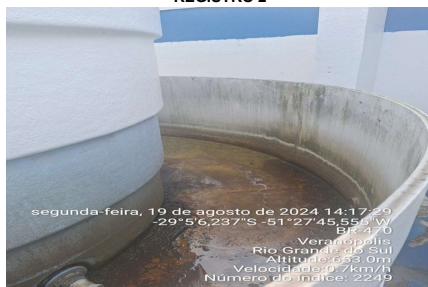
NC	CÓDIGO DA NC	UNIDADE	ESTAÇÃO DE TRATAMENTO DE ÁGUA - ETA de Pinto Bandeira
15	A4.24	CONSTATAÇÃO	Água pluvial acumulada na bacia de contenção para sulfato.
GRUPO	PRAZO	NÃO CONFORMIDADE	Falta de conservação e manutenção preventiva de unidade.
2	365 dias	OBSERVAÇÃO

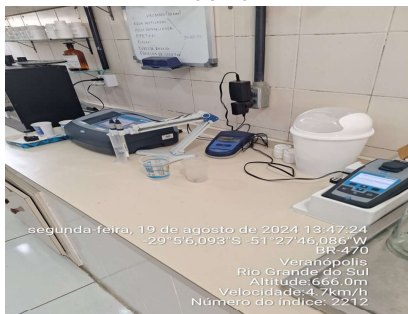
NC	CÓDIGO DA NC	UNIDADE	LABORATÓRIO OPERACIONAL - ETA de Pinto Bandeira
16	9.4	CONSTATAÇÃO	Ausência de etiqueta de verificação dos equipamentos ou documento de última calibração.
GRUPO	PRAZO	NÃO CONFORMIDADE	Ausência de evidência de calibração dos equipamentos.
2	90 dias	OBSERVAÇÃO

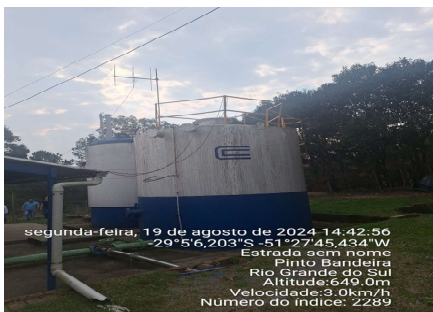
NC	CÓDIGO DA NC	UNIDADE	RESERVATÓRIO - R-01 Menor volume da ETA
17	A5.1	CONSTATAÇÃO	Ausência de placa de identificação da unidade.
GRUPO	PRAZO	NÃO CONFORMIDADE	Inexistência de placa de identificação do reservatório.
2	365 dias	OBSERVAÇÃO

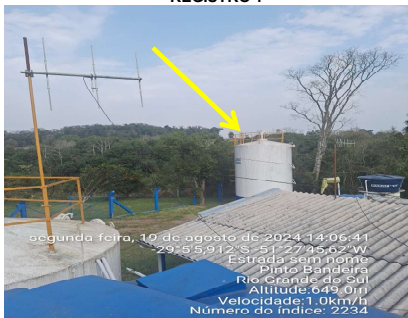
NC	CÓDIGO DA NC	UNIDADE	RESERVATÓRIO - R-02 Maior volume da ETA
18	A5.1	CONSTATAÇÃO	Ausência de placa de identificação da unidade.
GRUPO	PRAZO	NÃO CONFORMIDADE	Inexistência de placa de identificação do reservatório.
2	365 dias	OBSERVAÇÃO

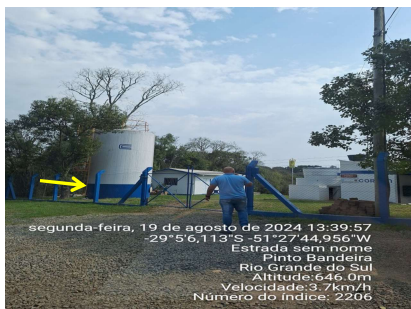
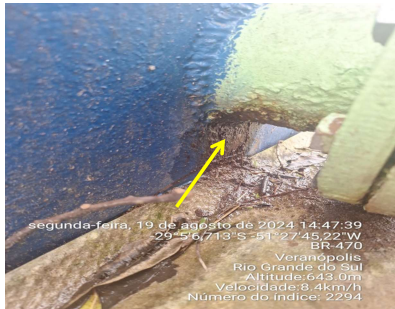
NC	CÓDIGO DA NC	UNIDADE	RESERVATÓRIO - R-02 Maior volume da ETA
19	A5.4	CONSTATAÇÃO	Vazamento de água aparente na base do reservatório.
GRUPO	PRAZO	NÃO CONFORMIDADE	Perda de água e/ou não executar redução de perdas.
2	365 dias	OBSERVAÇÃO

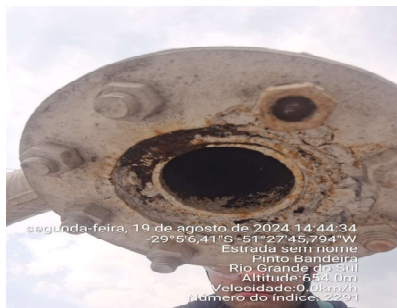
NC	CÓDIGO DA NC	UNIDADE	RESERVATÓRIO - R-02 Maior volume da ETA
20	A5.6	CONSTATAÇÃO	Ausência de tela no suspiro do reservatório.
GRUPO	PRAZO	NÃO CONFORMIDADE	Ausência de tubulação de ventilação protegidas com tela e com cobertura que impeça a entrada de água de chuva e limite a entrada de poeira.
2	90 dias	OBSERVAÇÃO

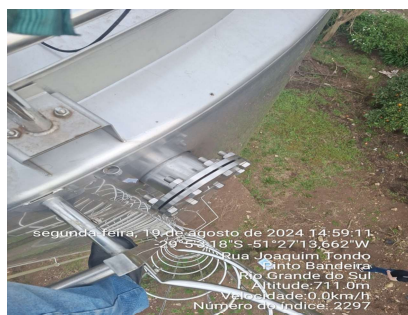
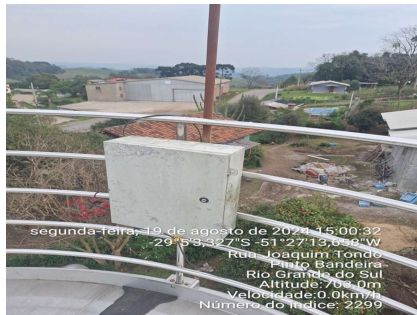
NC	CÓDIGO DA NC	UNIDADE	RESERVATÓRIO - R-03 (junto com R-4)
21	A5.1	CONSTATAÇÃO	Ausência de placa de identificação da unidade.
GRUPO	PRAZO	NÃO CONFORMIDADE	Inexistência de placa de identificação do reservatório.
2	365 dias	OBSERVAÇÃO

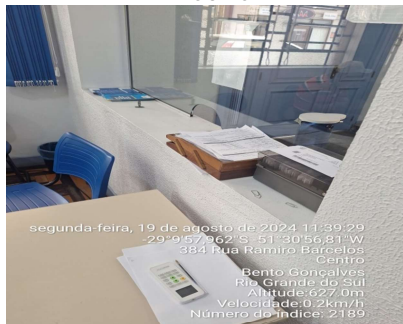
NC	CÓDIGO DA NC	UNIDADE	ATENDIMENTO COMERCIAL
26	AE1.9	CONSTATAÇÃO	A Carta de Serviços não está disponível de forma física aos usuários da US de Bento Gonçalves.
GRUPO	PRAZO	NÃO CONFORMIDADE	Não expor em local visível aos usuários a carta de serviços da CORSAN.
2	90 dias	OBSERVAÇÃO	Os usuários do SAA de Pinto Bandeira deslocam-se até a US de Bento Gonçalves da Corsan para atendimento comercial.

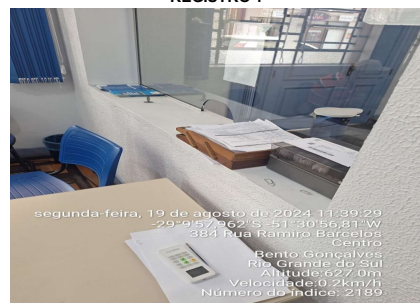
NC	CÓDIGO DA NC	UNIDADE	ATENDIMENTO COMERCIAL
27	AE1.10	CONSTATAÇÃO	Não está disponível ao usuário da US o RSAE homologado pela Agesan-RS para o SAA de Pinto Bandeira de forma física.
GRUPO	PRAZO	NÃO CONFORMIDADE	Não utilizar o regulamento de serviços de água e esgoto homologado pela AGESAN-RS.
2	90 dias	OBSERVAÇÃO	Os usuários do SAA de Pinto Bandeira deslocam-se até a US de Bento Gonçalves da Corsan para atendimento comercial.

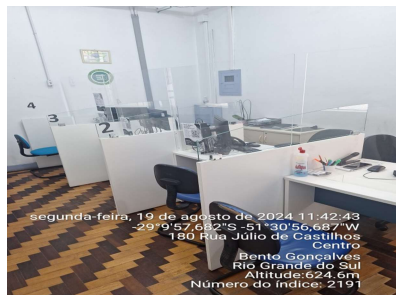
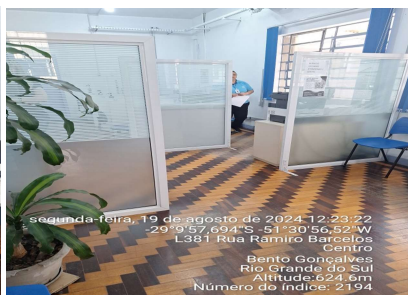
NC	CÓDIGO DA NC	UNIDADE	ATENDIMENTO COMERCIAL
28	AE1.11	CONSTATAÇÃO	As tarifas em vigor não estão disponíveis para visualização do público na US.
GRUPO	PRAZO	NÃO CONFORMIDADE	Não expor em local visível aos usuários a tabela com as tarifas vigentes.
2	90 dias	OBSERVAÇÃO

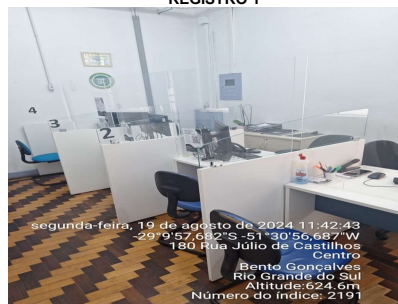
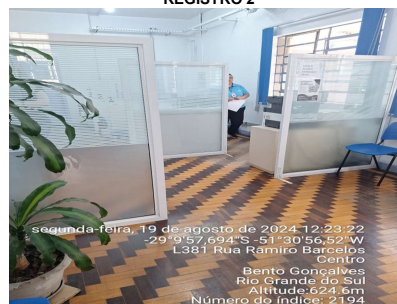
NC	CÓDIGO DA NC	UNIDADE	ATENDIMENTO COMERCIAL
29	AE1.12	CONSTATAÇÃO	O Código de Defesa do Consumidor não estava disponível para o usuário da US.
GRUPO	PRAZO	NÃO CONFORMIDADE	Não expor em local visível aos usuários cópia do Código de Defesa do Consumidor.
2	90 dias	OBSERVAÇÃO

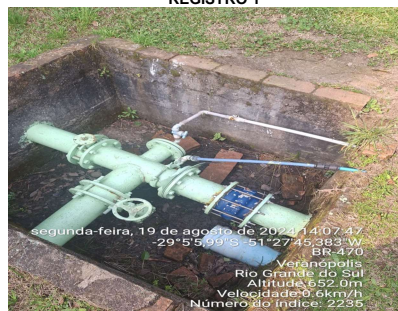
NC	CÓDIGO DA NC	UNIDADE	ESTAÇÃO DE TRATAMENTO DE ÁGUA - ETA de Pinto Bandeira
30	-	CONSTATAÇÃO	Ausência de dispositivo de proteção contra queda na caixa de manobra.
GRUPO	PRAZO	NÃO CONFORMIDADE	Não proporcionar a segurança das edificações e dos operadores.
2	180 dias	OBSERVAÇÃO
