## REGULAÇÃO RELATÓRIO TÉCNICO DE FISCALIZAÇÃO N. 1067/2024 – RTF

Fiscalização Regular no Sistema de  
Abastecimento de Água de Flores da Cunha/  
RS.

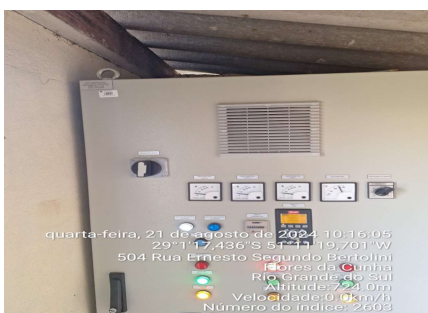
**REGISTRO 2**

<b>NC</b>	<b>CÓDIGO DA NC</b>	<b>UNIDADE</b>	CAPTAÇÃO SUBTERRÂNEA - Poço FLC -09
13	A2.9	<b>CONSTATAÇÃO</b>	Cabeamento elétrico da unidade não está com isolamento completo.
<b>GRUPO</b>	<b>PRAZO</b>	<b>NÃO CONFORMIDADE</b>	Não proporcionar a segurança das edificações e dos operadores.
2	180 dias	<b>OBSERVAÇÃO</b>

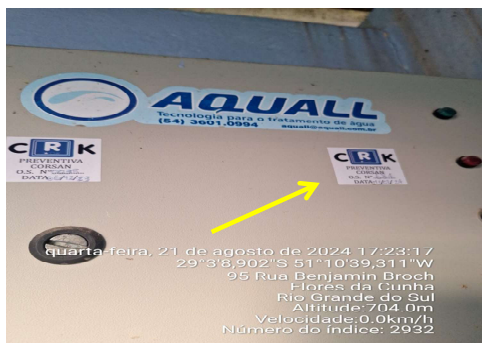
REGISTRO 1

NC	CÓDIGO DA NC	UNIDADE	CAPTAÇÃO SUBTERRÂNEA - Poço FLC -12
21	A2.9	<b>CONSTATAÇÃO</b>	O prazo da última verificação dos equipamentos elétricos está expirado.
<b>GRUPO</b>	<b>PRAZO</b>	<b>NÃO CONFORMIDADE</b>	Falta de conservação e manutenção preventiva de unidade.
2	365 dias	<b>OBSERVAÇÃO</b>	Última data: 15/02/2024

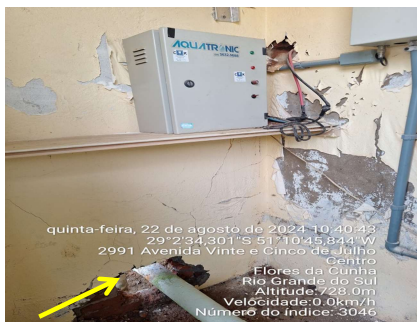
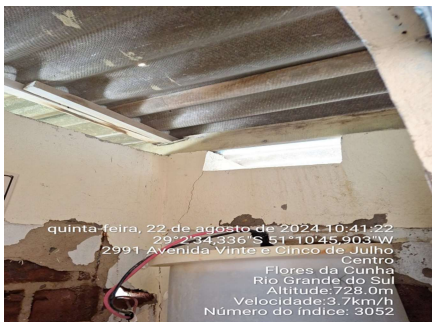
NC	CÓDIGO DA NC	UNIDADE	CAPTAÇÃO SUBTERRÂNEA - Poço FLC -14a
29	A2.25	<b>CONSTATAÇÃO</b>	Ausência de tela de proteção que proteja contra a entrada de vetores na casa de químicos.
<b>GRUPO</b>	<b>PRAZO</b>	<b>NÃO CONFORMIDADE</b>	Falta de conservação e manutenção preventiva de unidade.
2	365 dias	<b>OBSERVAÇÃO</b>

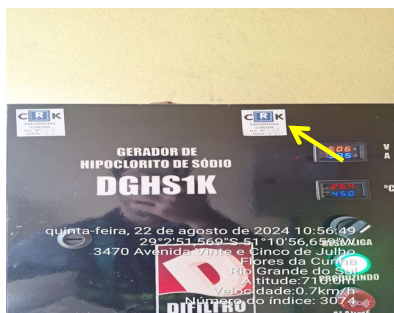
**REGISTRO 1**

NC	CÓDIGO DA NC	UNIDADE	CAPTAÇÃO SUBTERRÂNEA - Poço FLC -15
31	A2.9	<b>CONSTATAÇÃO</b>	O prazo da última verificação dos equipamentos elétricos está expirado.
<b>GRUPO</b>	<b>PRAZO</b>	<b>NÃO CONFORMIDADE</b>	Falta de conservação e manutenção preventiva de unidade.
2	365 dias	<b>OBSERVAÇÃO</b>	Última data: 14/02/2024

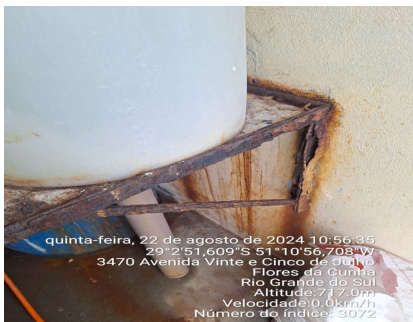
**REGISTRO 1**

NC	CÓDIGO DA NC	UNIDADE	CAPTAÇÃO SUBTERRÂNEA - Poço FLC -15
32	A2.9	<b>CONSTATAÇÃO</b>	Constatou-se corrosão do apoio do tanque de hipoclorito de sódio, trazendo risco ao tratamento de água
<b>GRUPO</b>	<b>PRAZO</b>	<b>NÃO CONFORMIDADE</b>	Falta de conservação e manutenção preventiva de unidade.
2	365 dias	<b>OBSERVAÇÃO</b>

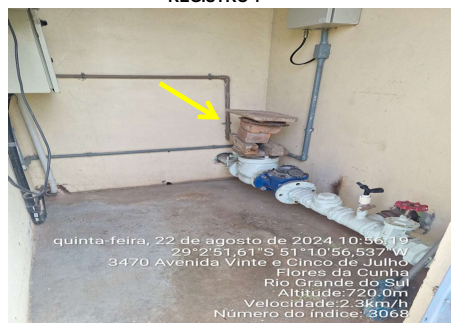
**REGISTRO 1**

NC	CÓDIGO DA NC	UNIDADE	CAPTAÇÃO SUBTERRÂNEA - Poço FLC -15
33	A2.10	<b>CONSTATAÇÃO</b>	Resíduos acumulados na superfície da tubulação.
<b>GRUPO</b>	<b>PRAZO</b>	<b>NÃO CONFORMIDADE</b>	Acúmulo de resíduos em local inapropriado e/ou armazenamento inadequado.
2	90 dias	<b>OBSERVAÇÃO</b>

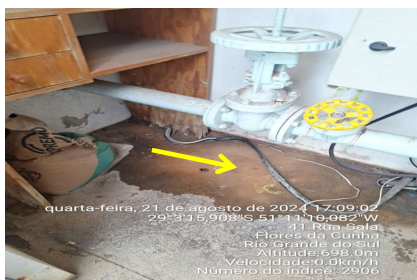
REGISTRO 1

NC	CÓDIGO DA NC	UNIDADE	CAPTAÇÃO SUBTERRÂNEA - Poço FLC -16
36	A2.16	<b>CONSTATAÇÃO</b>	Vazamento aparente nas tubulações de bombeamento.
<b>GRUPO</b>	<b>PRAZO</b>	<b>NÃO CONFORMIDADE</b>	Perda de água e/ou não executar redução de perdas.
2	365 dias	<b>OBSERVAÇÃO</b>

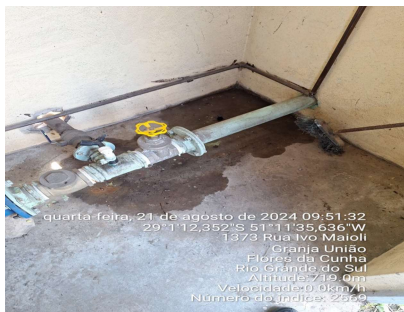
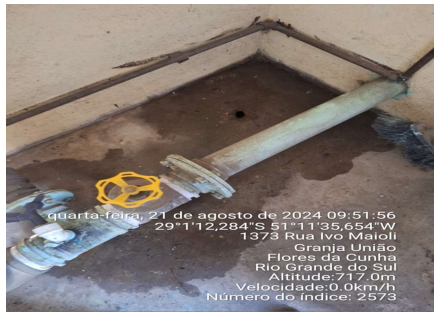
NC	CÓDIGO DA NC	UNIDADE	CAPTAÇÃO SUBTERRÂNEA - Poço FLC -18
43	A2.16	<b>CONSTATAÇÃO</b>	Constatou-se vazamento aparente na tubulação de recalque de água do poço.
<b>GRUPO</b>	<b>PRAZO</b>	<b>NÃO CONFORMIDADE</b>	Perda de água e/ou não executar redução de perdas.
2	365 dias	<b>OBSERVAÇÃO</b>

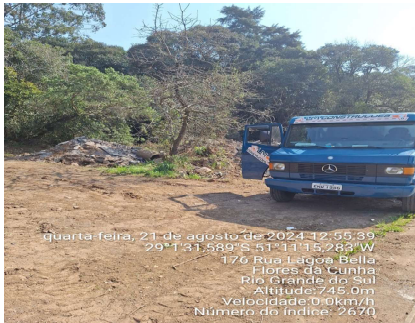
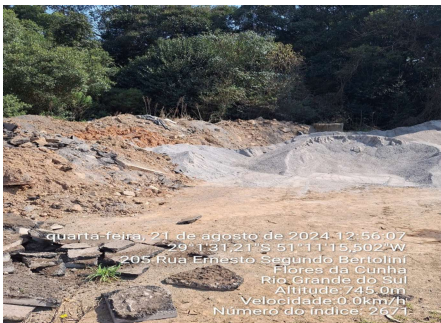
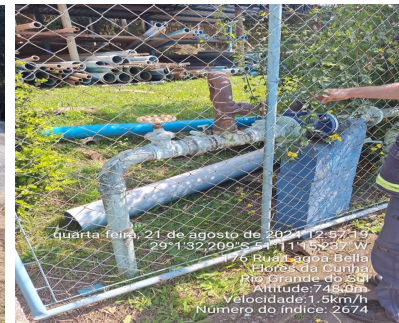
NC	CÓDIGO DA NC	UNIDADE	CAPTAÇÃO SUBTERRÂNEA - Poço FLC -19
53	A2.5	CONSTATAÇÃO	Acúmulo de Resíduos da Construção Civil (RCC).
<b>GRUPO</b>	<b>PRAZO</b>	<b>NÃO CONFORMIDADE</b>	Acúmulo de resíduos em local inapropriado e/ou armazenamento inadequado.
2	90 dias	OBSERVAÇÃO	Unidade localizada ao lado do Almoarifado da Corsan.

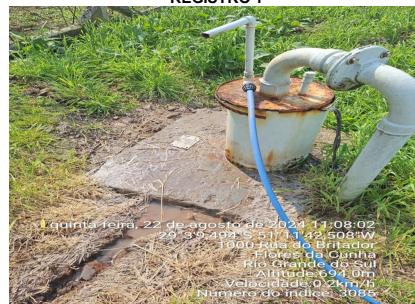
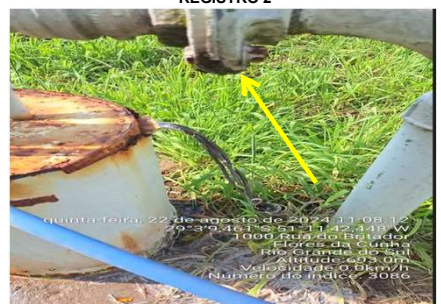
NC	CÓDIGO DA NC	UNIDADE	CAPTAÇÃO SUBTERRÂNEA - Poço FLC -25
54	A2.16	CONSTATAÇÃO	Vazamento aparente no poço de captação subterrânea.
<b>GRUPO</b>	<b>PRAZO</b>	<b>NÃO CONFORMIDADE</b>	Perda de água e/ou não executar redução de perdas.
2	365 dias	OBSERVAÇÃO

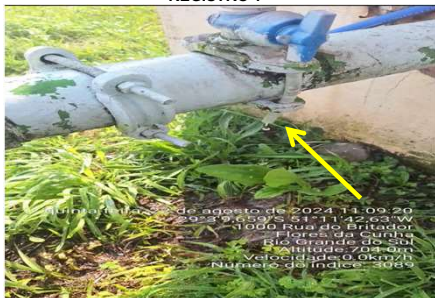
REGISTRO 1

NC	CÓDIGO DA NC	UNIDADE	CAPTAÇÃO SUBTERRÂNEA - Poço FLC -25
55	A2.16	<b>CONSTATAÇÃO</b>	Vazamento aparente na tubulação de recalque da captação subterrânea.
<b>GRUPO</b>	<b>PRAZO</b>	<b>NÃO CONFORMIDADE</b>	Perda de água e/ou não executar redução de perdas.
2	365 dias	<b>OBSERVAÇÃO</b>

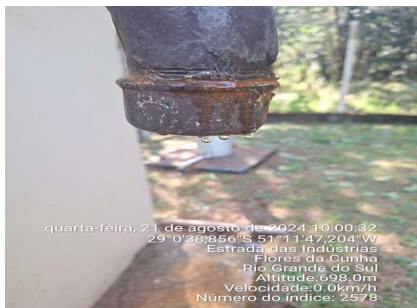
REGISTRO 1

NC	CÓDIGO DA NC	UNIDADE	CAPTAÇÃO SUBTERRÂNEA - Poço FLC -32
62	A2.16	CONSTATAÇÃO	Vazamento constante no expurgo do poço.
<b>GRUPO</b>	<b>PRAZO</b>	<b>NÃO CONFORMIDADE</b>	Perda de água e/ou não executar redução de perdas.
2	365 dias	OBSERVAÇÃO

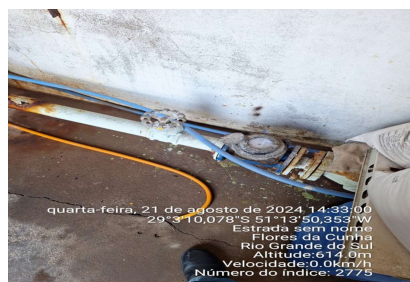
REGISTRO 1

NC	CÓDIGO DA NC	UNIDADE	CAPTAÇÃO SUBTERRÂNEA - Poço FLC -LOI-01
99	A2.16	<b>CONSTATAÇÃO</b>	Vazamento aparente na tubulação de recalque da unidade.
<b>GRUPO</b>	<b>PRAZO</b>	<b>NÃO CONFORMIDADE</b>	Perda de água e/ou não executar redução de perdas.
2	365 dias	<b>OBSERVAÇÃO</b>

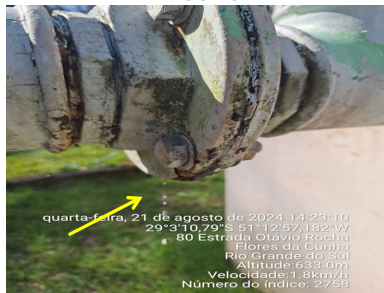
**REGISTRO 1**

NC	CÓDIGO DA NC	UNIDADE	CAPTAÇÃO SUBTERRÂNEA - Poço FLC -LOI-03
102	A2.16	<b>CONSTATAÇÃO</b>	Vazamento aparente na tubulação de recalque da unidade.
<b>GRUPO</b>	<b>PRAZO</b>	<b>NÃO CONFORMIDADE</b>	Perda de água e/ou não executar redução de perdas.
2	365 dias	<b>OBSERVAÇÃO</b>

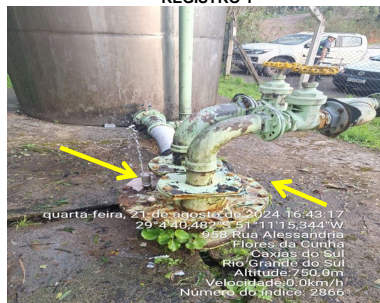
REGISTRO 1

NC	CÓDIGO DA NC	UNIDADE	ESTAÇÃO ELEVATÓRIA DE ÁGUA - EBAT Booster Alessandria
129	A3.5	<b>CONSTATAÇÃO</b>	Vazamento aparente na estrutura.
<b>GRUPO</b>	<b>PRAZO</b>	<b>NÃO CONFORMIDADE</b>	Perda de água e/ou não executar redução de perdas.
2	365 dias	<b>OBSERVAÇÃO</b>

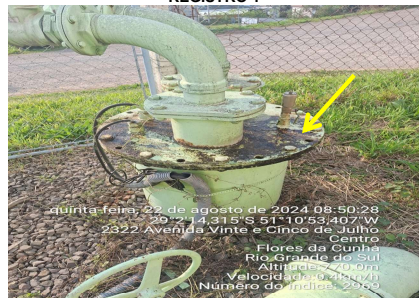
REGISTRO 1

NC	CÓDIGO DA NC	UNIDADE	ESTAÇÃO ELEVATÓRIA DE ÁGUA - EBAT 3° e 4° Recalque (junto R-06)
133	A3.5	CONSTATAÇÃO	Vazamento aparente na unidade de bombeamento.
<b>GRUPO</b>	<b>PRAZO</b>	<b>NÃO CONFORMIDADE</b>	Perda de água e/ou não executar redução de perdas.
2	365 dias	OBSERVAÇÃO

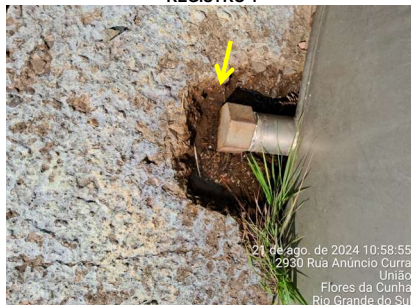
REGISTRO 1

NC	CÓDIGO DA NC	UNIDADE	RESERVATÓRIO - R-04 (junto R-05 - perto do Corpo de Bombeiros)
142	A5.3	CONSTATAÇÃO	Tampão do Reservatório R-04 com vazamento aparente.
<b>GRUPO</b>	<b>PRAZO</b>	<b>NÃO CONFORMIDADE</b>	Perda de água e/ou não executar redução de perdas.
2	365 dias	OBSERVAÇÃO

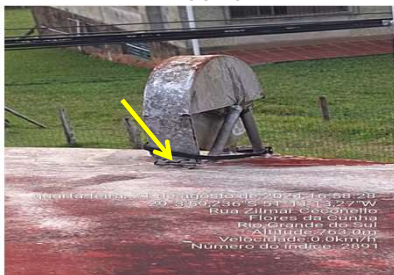
REGISTRO 1

NC	CÓDIGO DA NC	UNIDADE	RESERVATÓRIO - R-22 - Fruti Flores
171	A5.4	<b>CONSTATAÇÃO</b>	Vazamento constatado na estrutura do reservatório. Este, inicia-se no topo do reservatório, escoando pela lateral do reservatório.
<b>GRUPO</b>	<b>PRAZO</b>	<b>NÃO CONFORMIDADE</b>	Falta de conservação e manutenção preventiva de unidade.
2	365 dias	<b>OBSERVAÇÃO</b>	Foi elaborado filmagem da situação no topo.

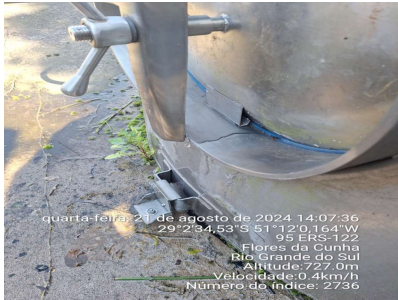
REGISTRO 1

NC	CÓDIGO DA NC	UNIDADE	RESERVATÓRIO - R-30 (Junto Booster União)
181	A5.4	CONSTATAÇÃO	Vazamento aparente na estrutura do reservatório
<b>GRUPO</b>	<b>PRAZO</b>	<b>NÃO CONFORMIDADE</b>	Perda de água e/ou não executar redução de perdas.
2	365 dias	OBSERVAÇÃO
