REGULAÇÃO RELATÓRIO TÉCNICO DE FISCALIZAÇÃO N. 1069/2024 - RTF

Fiscalização regular inicial no Sistema de Abastecimento de Água e Sistema de Esgotamento Sanitário de Victor Graeff/RS.

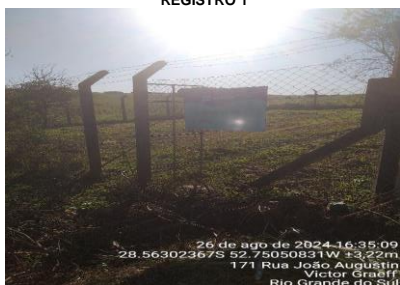
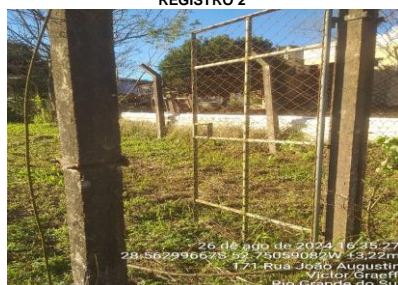
NC	CÓDIGO DA NC	UNIDADE	POÇO VG 02 - DESATIVADO
1	A2.2	CONSTATAÇÃO	O portão estava permanentemente aberto, pois não havia cadeado.
GRUPO	PRAZO	NÃO CONFORMIDADE	Não isolar a área dando condição ao acesso de pessoas não-autorizadas e sem garantir bom estado de limpeza do local.
2	365 dias	OBSERVAÇÃO

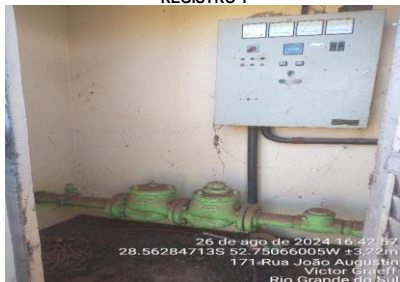
NC	CÓDIGO DA NC	UNIDADE	POÇO VG 02 - DESATIVADO
2	A2.8	CONSTATAÇÃO	Não havia etiqueta da última verificação do painel elétrico da estrutura.
GRUPO	PRAZO	NÃO CONFORMIDADE	Falta de conservação e manutenção preventiva de unidade.
2	365 dias	OBSERVAÇÃO

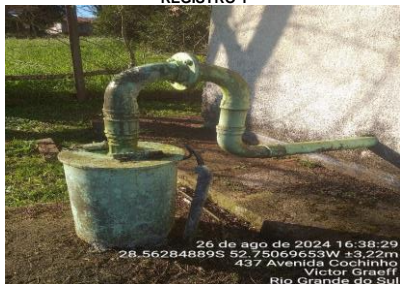
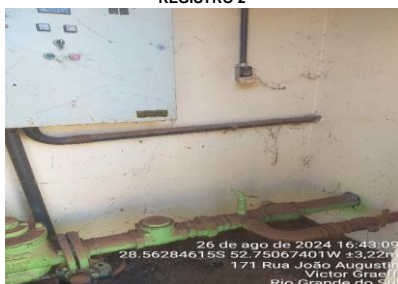
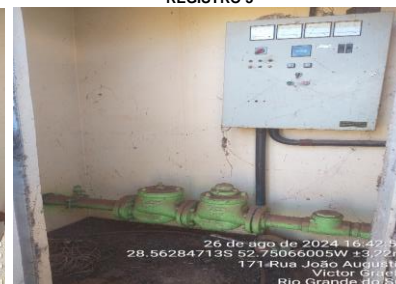
NC	CÓDIGO DA NC	UNIDADE	POÇO VG 02 - DESATIVADO
3	A2.9	CONSTATAÇÃO	Não foi apresentado registro da última vez que o poço entrou em operação.
GRUPO	PRAZO	NÃO CONFORMIDADE	Falta de conservação e manutenção preventiva de unidade.
2	365 dias	OBSERVAÇÃO

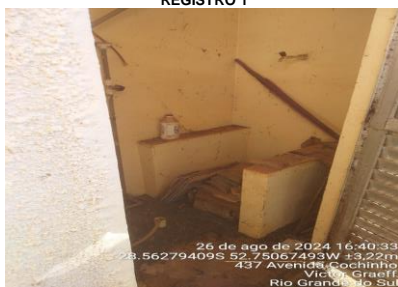
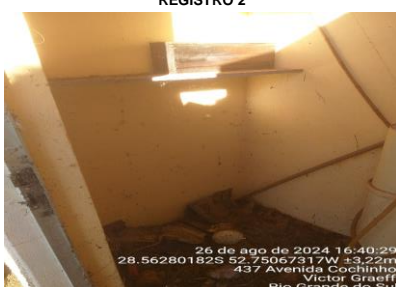
NC	CÓDIGO DA NC	UNIDADE	POÇO VG 02 - DESATIVADO
4	A2.10	CONSTATAÇÃO	Acúmulo de materiais de construção: tubulações de PVC rígido, chuveiro elétrico, ladrilhos cerâmicos, mangas plásticas, etc.
GRUPO	PRAZO	NÃO CONFORMIDADE	Acúmulo de resíduos em local inapropriado e/ou armazenamento inadequado.
2	90 dias	OBSERVAÇÃO

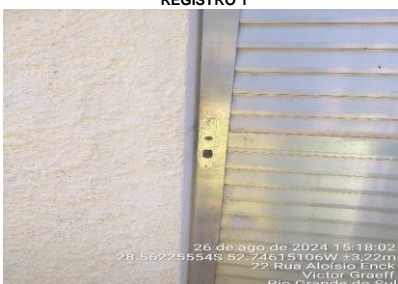
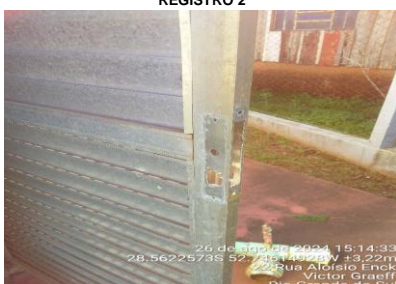
NC	CÓDIGO DA NC	UNIDADE	POÇO VG 04
6	A2.9	CONSTATAÇÃO	Ausência de fechadura na porta da casa de Química.
GRUPO	PRAZO	NÃO CONFORMIDADE	Não isolar a área dando condição ao acesso de pessoas não-autorizadas e sem garantir bom estado de limpeza do local.
2	365 dias	OBSERVAÇÃO

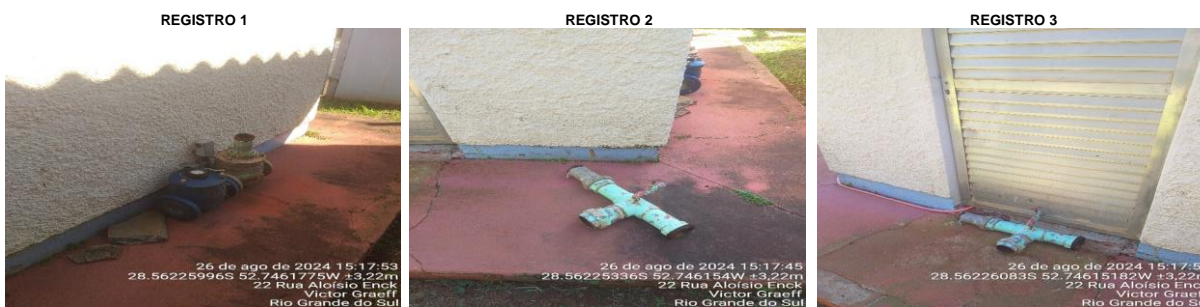
NC	CÓDIGO DA NC	UNIDADE	POÇO VG 04
7	A2.10	CONSTATAÇÃO	Acúmulo de materiais na área externa: registros, tubulações e conexões de ferro fundido, pedras, etc.
GRUPO	PRAZO	NÃO CONFORMIDADE	Acúmulo de resíduos em local inapropriado e/ou armazenamento inadequado.
2	90 dias	OBSERVAÇÃO

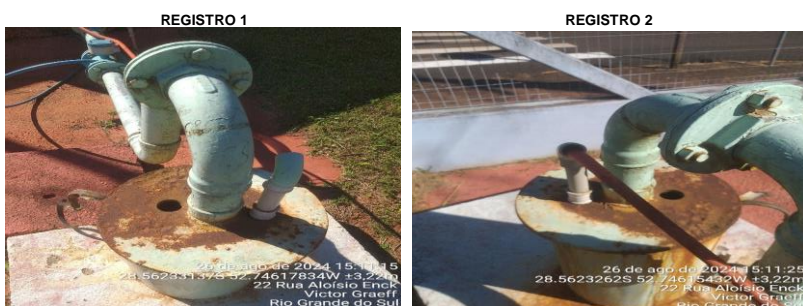
NC	CÓDIGO DA NC	UNIDADE	POÇO VG 04
9	A2.13	CONSTATAÇÃO	Tampa do poço apresenta orifícios (furos) SEM proteção.
GRUPO	PRAZO	NÃO CONFORMIDADE	A tampa do poço não protege de contaminações superficiais.
2	180 dias	OBSERVAÇÃO

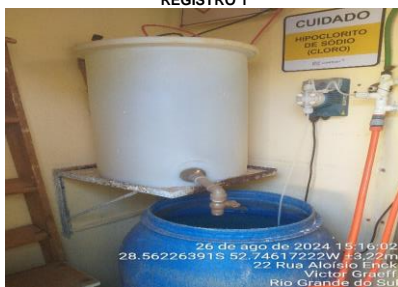
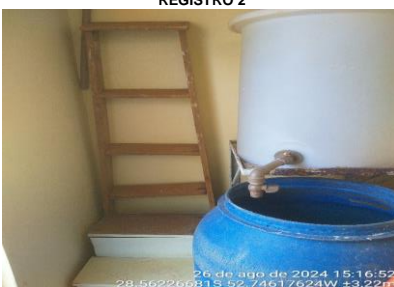
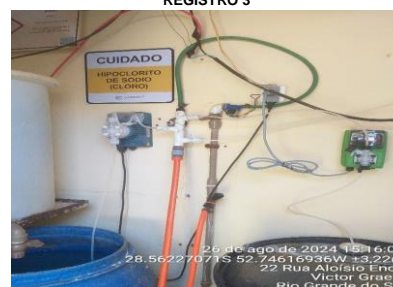
NC	CÓDIGO DA NC	UNIDADE	POÇO VG 04
10	A2.22	CONSTATAÇÃO	Ausência de tamponamento nas tinas.
GRUPO	PRAZO	NÃO CONFORMIDADE	Armazenamento inadequado de produtos químicos.
2	90 dias	OBSERVAÇÃO

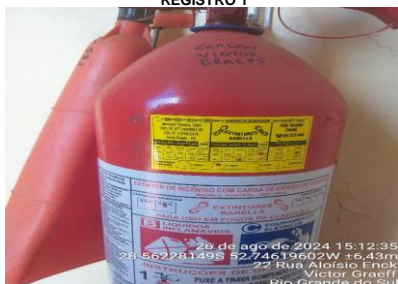
NC	CÓDIGO DA NC	UNIDADE	POÇO VG 04
12	A.15	CONSTATAÇÃO	Extintor de incêndio vencido.
GRUPO	PRAZO	NÃO CONFORMIDADE	Não proporcionar a segurança das edificações e dos operadores.
2	180 dias	OBSERVAÇÃO

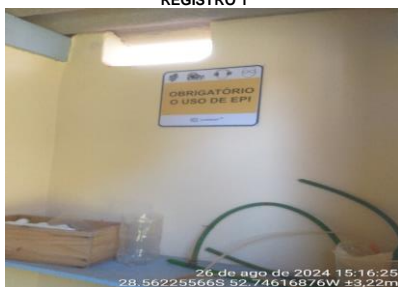
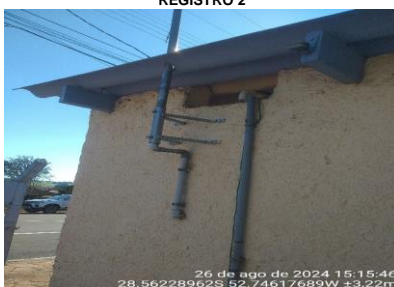
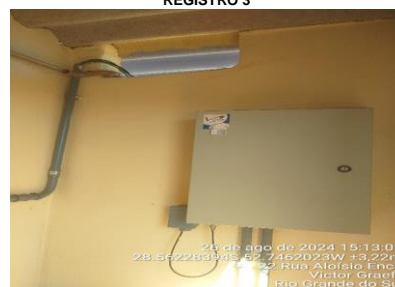
NC	CÓDIGO DA NC	UNIDADE	POÇO VG 04
13	A2.25	CONSTATAÇÃO	Ausência de tela de proteção na casa de Química e casa de manutenção mecânica
GRUPO	PRAZO	NÃO CONFORMIDADE	Falta de conservação e manutenção preventiva de unidade.
2	365 dias	OBSERVAÇÃO

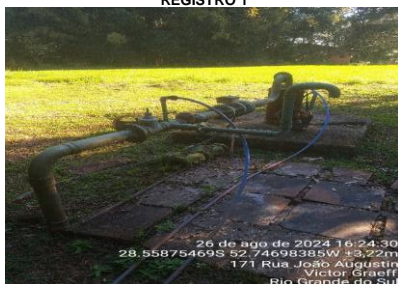
NC	CÓDIGO DA NC	UNIDADE	POÇO VG 06
14	A2.2	CONSTATAÇÃO	Ausência de perímetro de proteção (Cercamento) na parte de trás (fundos) da área do poço.
GRUPO	PRAZO	NÃO CONFORMIDADE	Não isolar a área dando condição ao acesso de pessoas não-autorizadas e sem garantir bom estado de limpeza do local.
2	365 dias	OBSERVAÇÃO

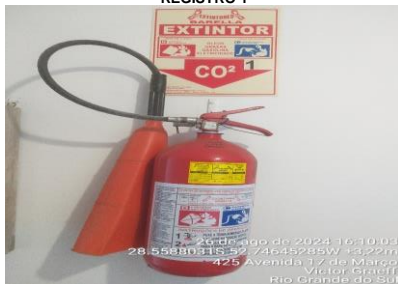
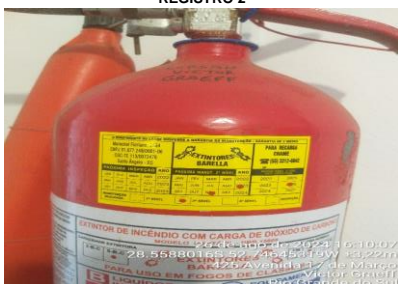
NC	CÓDIGO DA NC	UNIDADE	POÇO VG 06
17	A2.15	CONSTATAÇÃO	Extintor de incêndio vencido
GRUPO	PRAZO	NÃO CONFORMIDADE	Não proporcionar a segurança das edificações e dos operadores.
2	180 dias	OBSERVAÇÃO

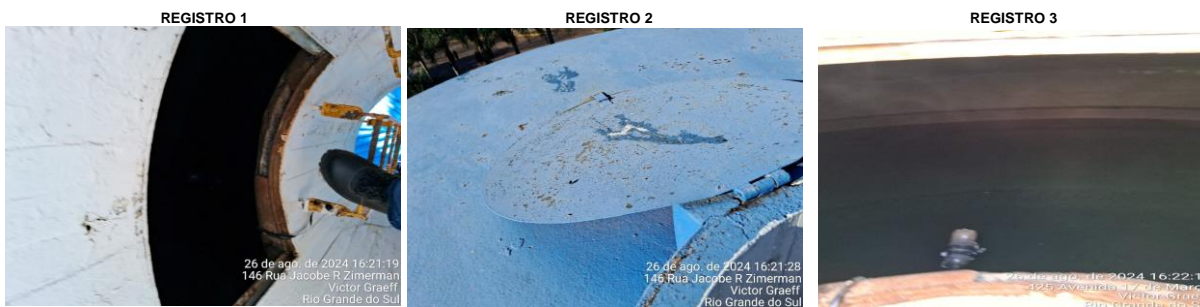
NC	CÓDIGO DA NC	UNIDADE	RESERVATÓRIO - R1
22	A5.5	CONSTATAÇÃO	Tampa da abertura de inspeção do reservatório está aberta.
GRUPO	PRAZO	NÃO CONFORMIDADE	Ausência de abertura de inspeção fechada com tampa inteira dotada de dispositivo e travamento.
2	180 dias	OBSERVAÇÃO

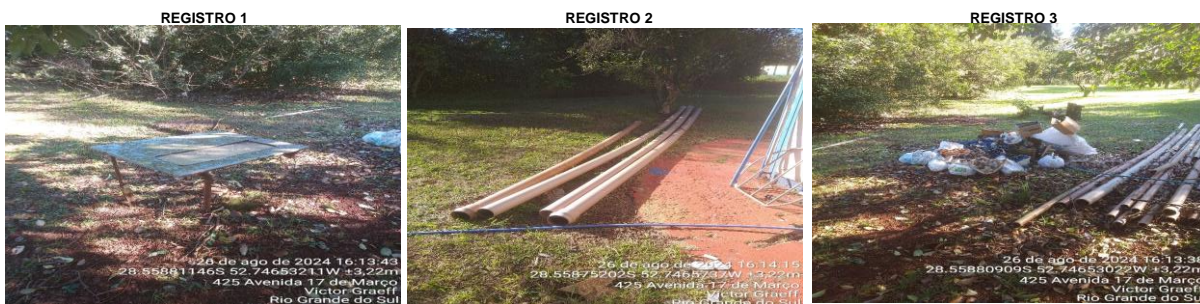
NC	CÓDIGO DA NC	UNIDADE	RESERVATÓRIO - R1
23	A5.17	CONSTATAÇÃO	Acúmulo de resíduos na área externa: tubulações e conexões de PVC, luminárias, vegetação, plásticos, caixas de papelão, mangas de PEAD, Caixa de Distribuição.
GRUPO	PRAZO	NÃO CONFORMIDADE	Acúmulo de resíduos em local inapropriado e/ou armazenamento inadequado.
2	90 dias	OBSERVAÇÃO

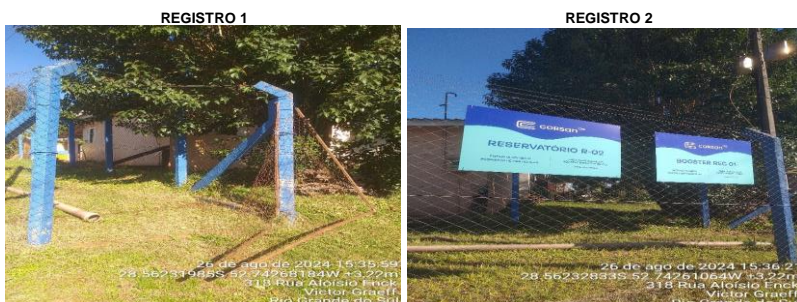
NC	CÓDIGO DA NC	UNIDADE	RESERVATÓRIO - R2
24	A5.2	CONSTATAÇÃO	Ausência de portão de fechamento.
GRUPO	PRAZO	NÃO CONFORMIDADE	Não isolar a área dando condição ao acesso de pessoas não-autorizadas e sem garantir bom estado de limpeza do local.
2	365 dias	OBSERVAÇÃO

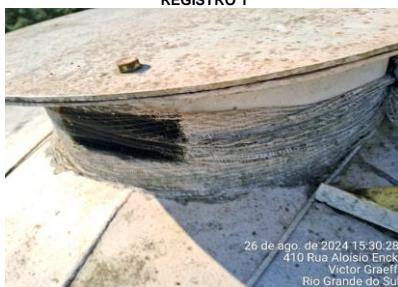
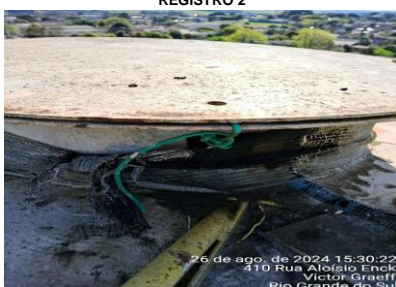
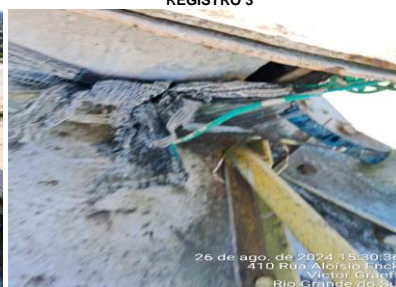
NC	CÓDIGO DA NC	UNIDADE	RESERVATÓRIO - R2
25	A5.5	CONSTATAÇÃO	Tampa de inspeção do reservatório está com abertura e com orifícios NÃO estanques.
GRUPO	PRAZO	NÃO CONFORMIDADE	Ausência de abertura de inspeção fechada com tampa inteira dotada de dispositivo e travamento.
2	180 dias	OBSERVAÇÃO

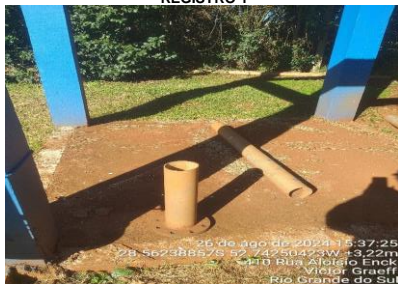
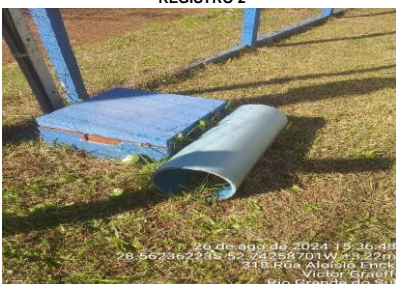
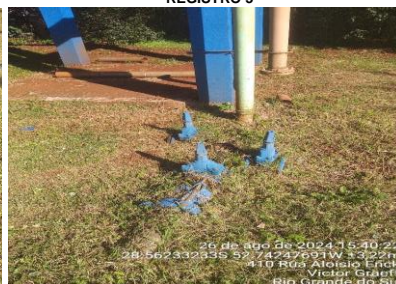
NC	CÓDIGO DA NC	UNIDADE	RESERVATÓRIO - R2
26	A5.16	CONSTATAÇÃO	Acúmulo de resíduos na área externa: tubulações e conexões de PVC e ferro fundido, registros SEM caixa de proteção.
GRUPO	PRAZO	NÃO CONFORMIDADE	Acúmulo de resíduos em local inapropriado e/ou armazenamento inadequado.
2	90 dias	OBSERVAÇÃO

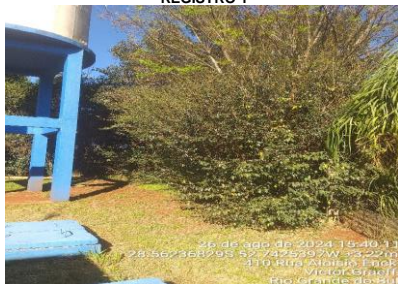
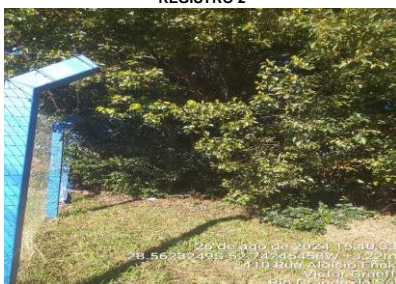
NC	CÓDIGO DA NC	UNIDADE	RESERVATÓRIO - R2
27	A5.17	CONSTATAÇÃO	Ausência de poda de árvores.
GRUPO	PRAZO	NÃO CONFORMIDADE	Falta de conservação e manutenção preventiva de unidade.
2	180 dias	OBSERVAÇÃO

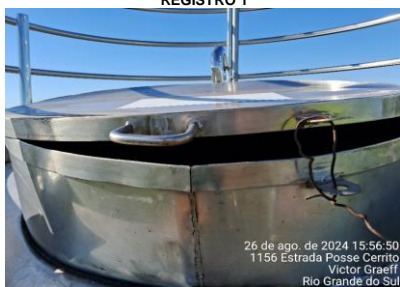
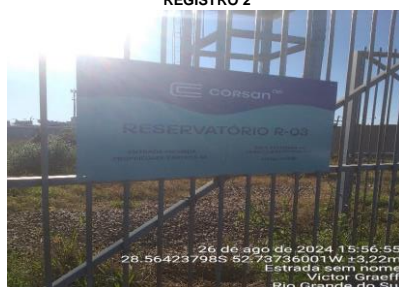
NC	CÓDIGO DA NC	UNIDADE	RESERVATÓRIO - R3
28	A5.5	CONSTATAÇÃO	Tampa do reservatório está aberta (Forçada).
GRUPO	PRAZO	NÃO CONFORMIDADE	Ausência de abertura de inspeção fechada com tampa inteiriça dotada de dispositivo e travamento.
2	180 dias	OBSERVAÇÃO

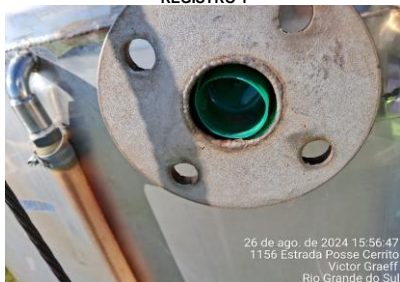
NC	CÓDIGO DA NC	UNIDADE	RESERVATÓRIO - R3
29	A5.8	CONSTATAÇÃO	Ausência de tela de proteção em tubulação
GRUPO	PRAZO	NÃO CONFORMIDADE	Ausência de tubulação de ventilação protegidas com tela e com cobertura que impeça a entrada de água de chuva e limite a entrada de poeira.
2	90 dias	OBSERVAÇÃO

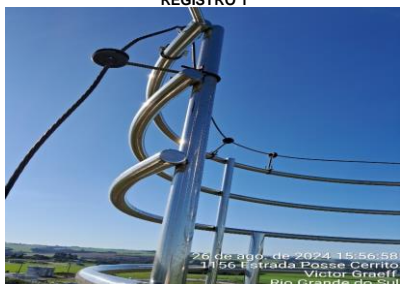
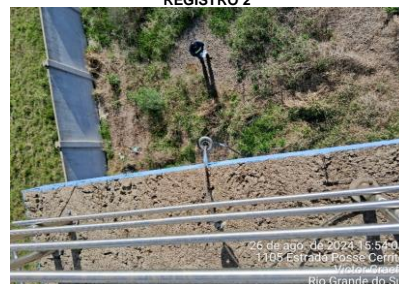
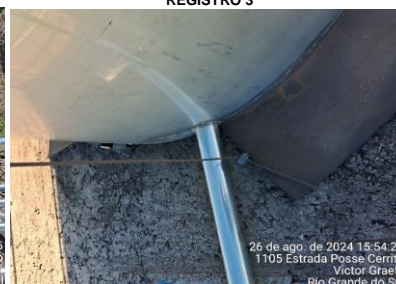
NC	CÓDIGO DA NC	UNIDADE	RESERVATÓRIO - R3
30	A5.12	CONSTATAÇÃO	Ausência de isolamento adequado do Para-Raios
GRUPO	PRAZO	NÃO CONFORMIDADE	Não existe no topo do reservatório pára-raios e/ou luz de sinalização de obstáculo elevado.
2	365 dias	OBSERVAÇÃO

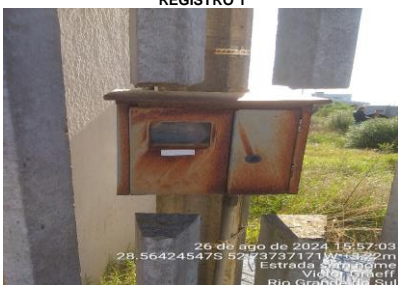
NC	CÓDIGO DA NC	UNIDADE	RESERVATÓRIO - R3
31	A5.15	CONSTATAÇÃO	Caixa de medição de energia em estado avançado de oxidação.
GRUPO	PRAZO	NÃO CONFORMIDADE	Falta de conservação e manutenção preventiva de unidade.
2	365 dias	OBSERVAÇÃO

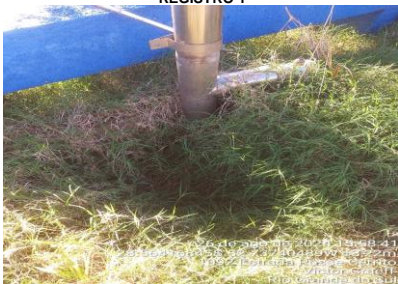
NC	CÓDIGO DA NC	UNIDADE	RESERVATÓRIO - R3
32	A5.16	CONSTATAÇÃO	Buraco próximo da tubulação do reservatório colocando em risco a segurança operacional.
GRUPO	PRAZO	NÃO CONFORMIDADE	Acúmulo de resíduos em local inapropriado e/ou armazenamento inadequado.
2	90 dias	OBSERVAÇÃO

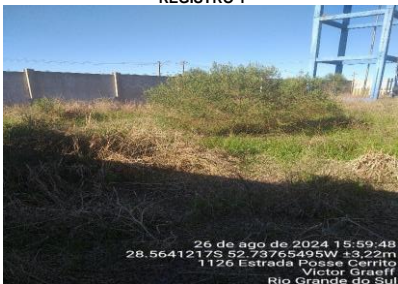
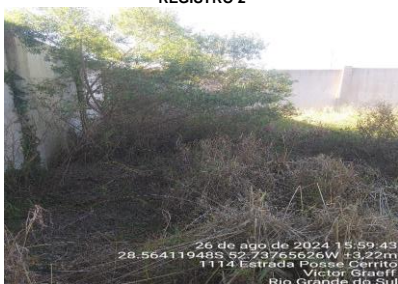
NC	CÓDIGO DA NC	UNIDADE	RESERVATÓRIO - R3
33	A5.17	CONSTATAÇÃO	Ausência de corte da vegetação.
GRUPO	PRAZO	NÃO CONFORMIDADE	Falta de conservação e manutenção preventiva de unidade.
2	180 dias	OBSERVAÇÃO

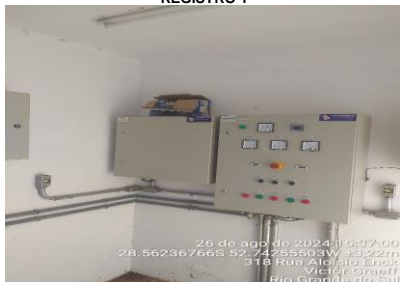
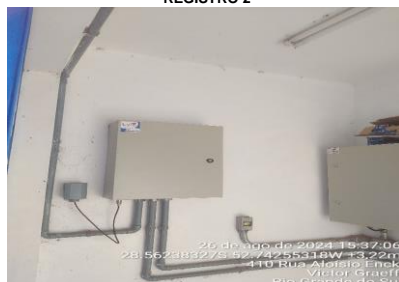
NC	CÓDIGO DA NC	UNIDADE	BOOSTER REC 01 - Junto ao RESERVATÓRIO R2
35	A3.10	CONSTATAÇÃO	Ausência de mapa de risco de saúde e segurança do trabalho.
GRUPO	PRAZO	NÃO CONFORMIDADE	Não proporcionar a segurança das edificações e dos operadores.
2	180 dias	OBSERVAÇÃO

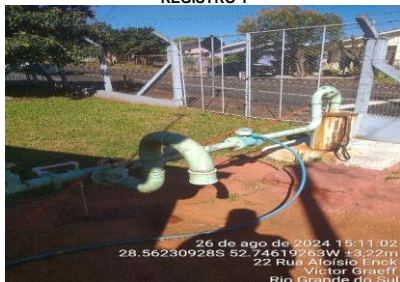
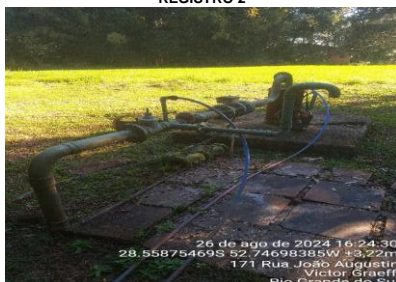
NC	CÓDIGO DA NC	UNIDADE	ÁREA COMERCIAL
38	AE1.1	CONSTATAÇÃO	Prever aferição nos macromedidores.
GRUPO	PRAZO	NÃO CONFORMIDADE	Falta de conservação e manutenção preventiva de unidade.
2	365 dias	OBSERVAÇÃO

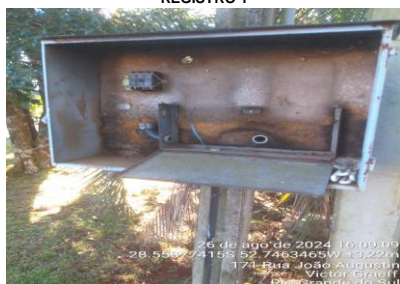
NC	CÓDIGO DA NC	UNIDADE	ÁREA COMERCIAL
39	AE1.14	CONSTATAÇÃO	Caixa de medição de energia deteriorada.
GRUPO	PRAZO	NÃO CONFORMIDADE	Falta de conservação e manutenção preventiva de unidade.
2	365 dias	OBSERVAÇÃO

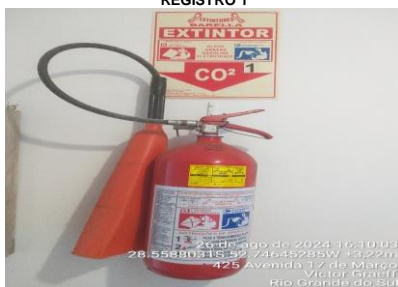
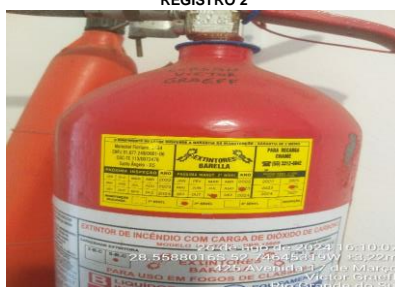
NC	CÓDIGO DA NC	UNIDADE	ÁREA COMERCIAL
40	AE1.15	CONSTATAÇÃO	Extintor vencido.
GRUPO	PRAZO	NÃO CONFORMIDADE	Não proporcionar a segurança das edificações e dos operadores.
2	180 dias	OBSERVAÇÃO
