REGULAÇÃO RELATÓRIO TÉCNICO DE FISCALIZAÇÃO N. 1070/2024 - RTF

Fiscalização regular inicial no Sistema de Abastecimento de Água e Sistema de Esgotamento Sanitário de Tapera/RS.

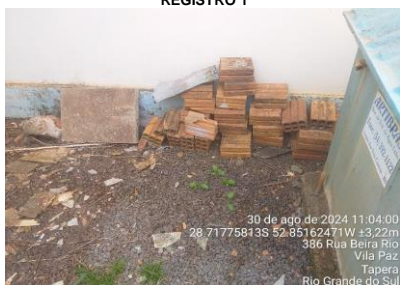
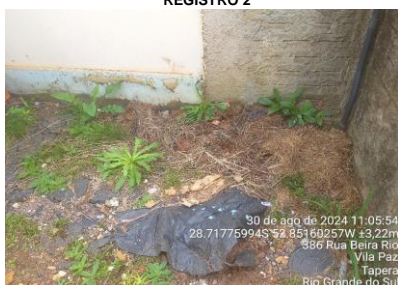
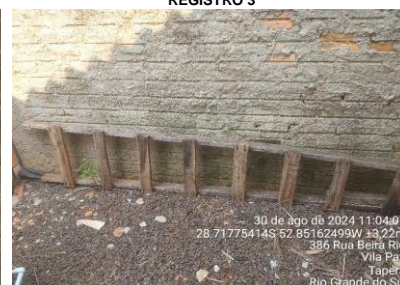
NC	CÓDIGO DA NC	UNIDADE	Poço PAZ 01
1	A2.10	CONSTATAÇÃO	Acúmulo de materiais (Tijolos, Pedras, Lona Preta, Resto de Vegetação, Eecada, Vegetação em Crescimento).
GRUPO	PRAZO	NÃO CONFORMIDADE	Acúmulo de resíduos em local inapropriado e/ou armazenamento inadequado.
2	90 dias	OBSERVAÇÃO

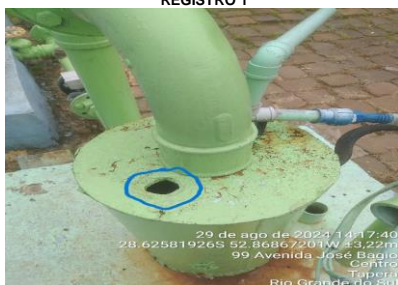
NC	CÓDIGO DA NC	UNIDADE	Poço TAP-02A
4	A2.13	CONSTATAÇÃO	Presença de orifício com abertura na tampa do poço ocasionando contaminações.
GRUPO	PRAZO	NÃO CONFORMIDADE	A tampa do poço não protege de contaminações superficiais.
2	180 dias	OBSERVAÇÃO

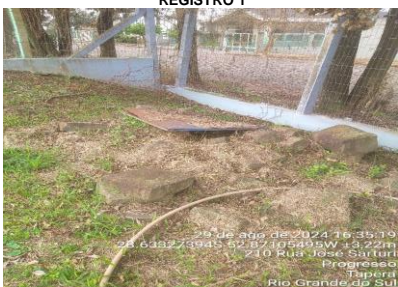
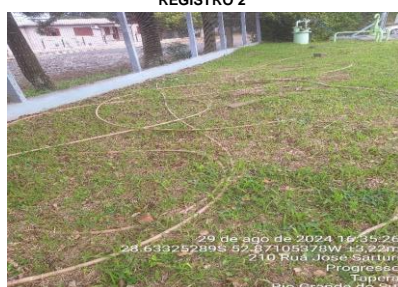
NC	CÓDIGO DA NC	UNIDADE	Poço TAP-03
10	A2.10	CONSTATAÇÃO	Acúmulo de materiais: pedras e tubulação de PVC rígido sobre o perímetro de proteção.
GRUPO	PRAZO	NÃO CONFORMIDADE	Acúmulo de resíduos em local inapropriado e/ou armazenamento inadequado.
2	90 dias	OBSERVAÇÃO

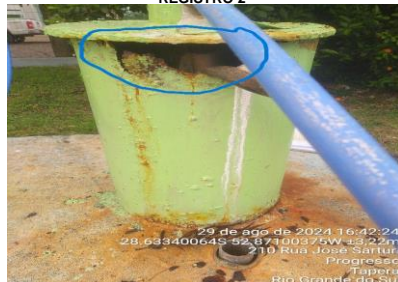
NC	CÓDIGO DA NC	UNIDADE	Poço TAP-03
11	A2.13	CONSTATAÇÃO	Presença de orifícios e aberturas na tampa do poço ocasionando contaminações.
GRUPO	PRAZO	NÃO CONFORMIDADE	A tampa do poço não protege de contaminações superficiais.
2	180 dias	OBSERVAÇÃO

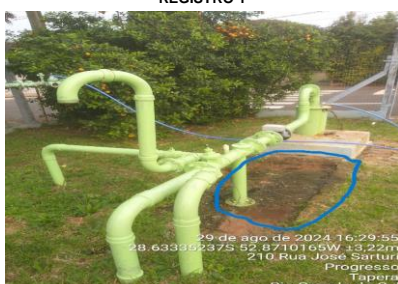
NC	CÓDIGO DA NC	UNIDADE	Poço TAP-03
12	A2.16	CONSTATAÇÃO	Vazamento aparente no cavalete do poço.
GRUPO	PRAZO	NÃO CONFORMIDADE	Falta de conservação e manutenção preventiva de unidade.
2	365 dias	OBSERVAÇÃO

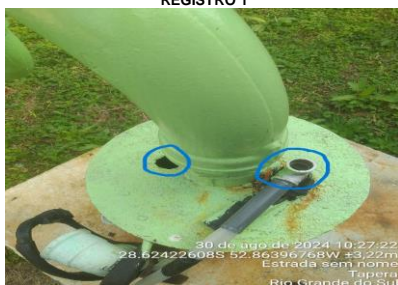
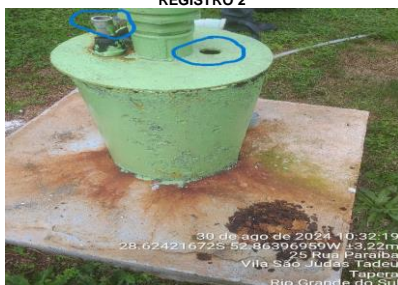
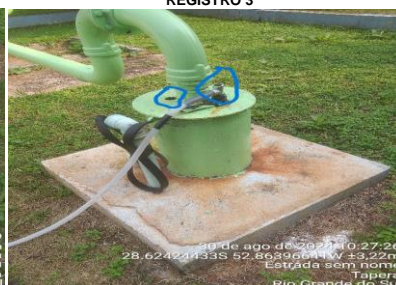
NC	CÓDIGO DA NC	UNIDADE	Poço TAP-04
19	A2.13	CONSTATAÇÃO	Presença de orifícios e aberturas na tampa do poço ocasionando contaminações.
GRUPO	PRAZO	NÃO CONFORMIDADE	A tampa do poço não protege de contaminações superficiais.
2	180 dias	OBSERVAÇÃO

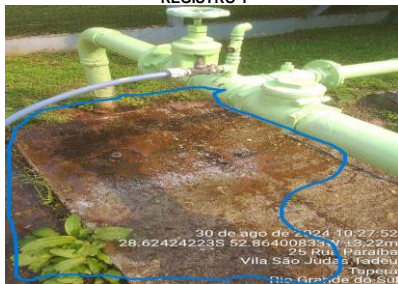
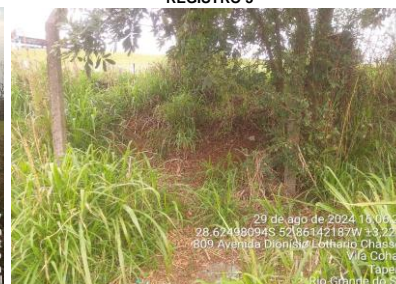
NC	CÓDIGO DA NC	UNIDADE	Poço TAP-04
20	A2.16	CONSTATAÇÃO	Vazamento aparente no cavalete do poço.
GRUPO	PRAZO	NÃO CONFORMIDADE	Falta de conservação e manutenção preventiva de unidade.
2	365 dias	OBSERVAÇÃO

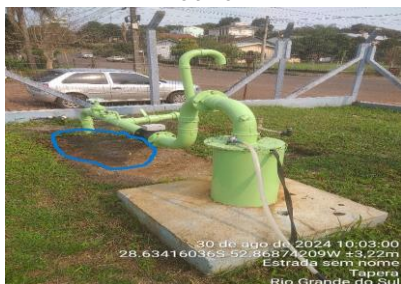
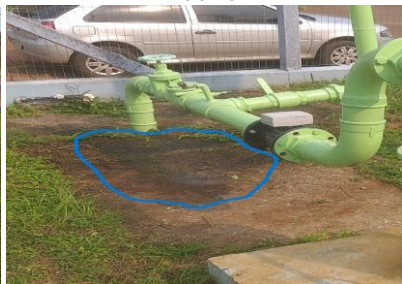
NC	CÓDIGO DA NC	UNIDADE	Poço TAP-05
22	A2.16	CONSTATAÇÃO	Vazamento aparente no cavalete do poço.
GRUPO	PRAZO	NÃO CONFORMIDADE	Falta de conservação e manutenção preventiva de unidade.
2	365 dias	OBSERVAÇÃO

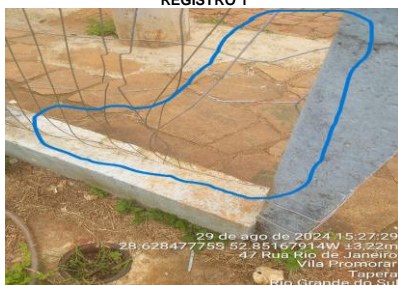
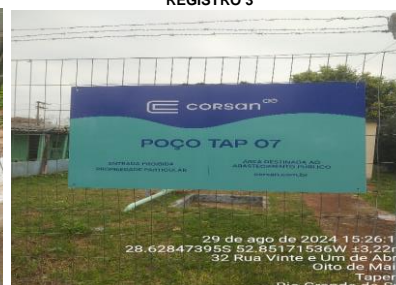
NC	CÓDIGO DA NC	UNIDADE	Poço TAP-07
25	A2.2	CONSTATAÇÃO	Cercamento com diversos pontos danificados permitindo a entrada de pessoas não autorizadas.
GRUPO	PRAZO	NÃO CONFORMIDADE	Não isolar a área dando condição ao acesso de pessoas não-autorizadas e sem garantir bom estado de limpeza do local.
2	365 dias	OBSERVAÇÃO

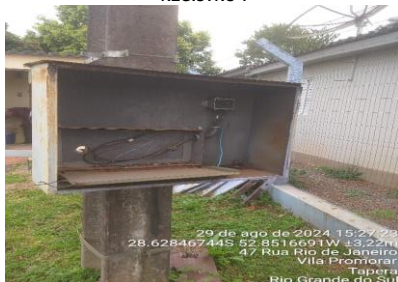
NC	CÓDIGO DA NC	UNIDADE	Poço TAP-07
26	A2.8	CONSTATAÇÃO	Caixa de medição de energia deteriorada.
GRUPO	PRAZO	NÃO CONFORMIDADE	Falta de conservação e manutenção preventiva de unidade.
2	365 dias	OBSERVAÇÃO

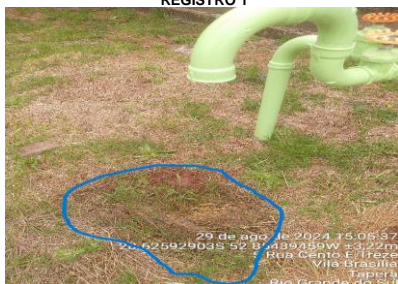
NC	CÓDIGO DA NC	UNIDADE	Poço TAP-09
39	A2.16	CONSTATAÇÃO	Vazamento aparente no expurgo do poço.
GRUPO	PRAZO	NÃO CONFORMIDADE	Falta de conservação e manutenção preventiva de unidade.
2	365 dias	OBSERVAÇÃO

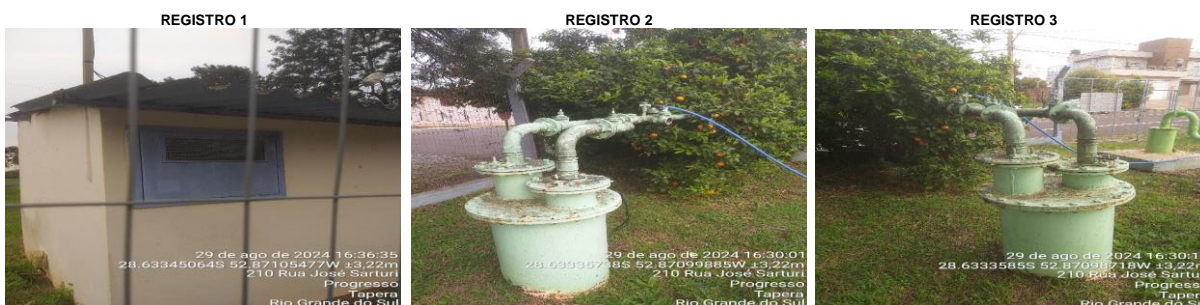
NC	CÓDIGO DA NC	UNIDADE	EBA
40	A3.1	CONSTATAÇÃO	Ausência de placa de identificação da EBA.
GRUPO	PRAZO	NÃO CONFORMIDADE	Inexistência de placa de identificação da área da EBA.
2	365 dias	OBSERVAÇÃO

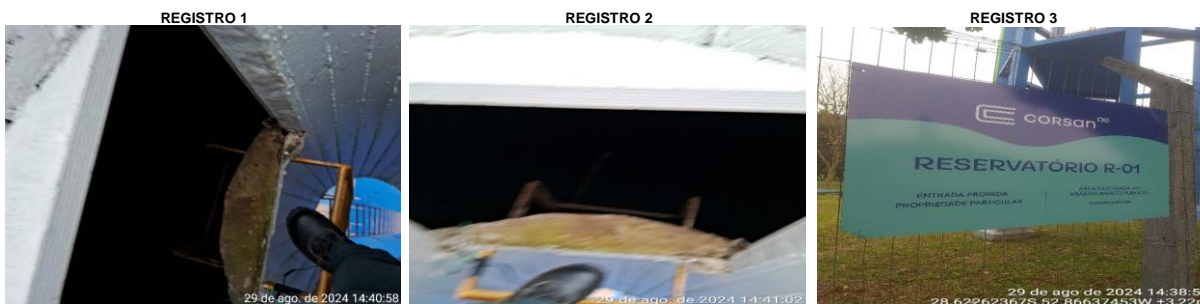
NC	CÓDIGO DA NC	UNIDADE	RESERVATÓRIO - R1
41	A5.5	CONSTATAÇÃO	Ausência de tampa de fechamento do reservatório.
GRUPO	PRAZO	NÃO CONFORMIDADE	Ausência de abertura de inspeção fechada com tampa inteira dotada de dispositivo e travamento.
2	180 dias	OBSERVAÇÃO

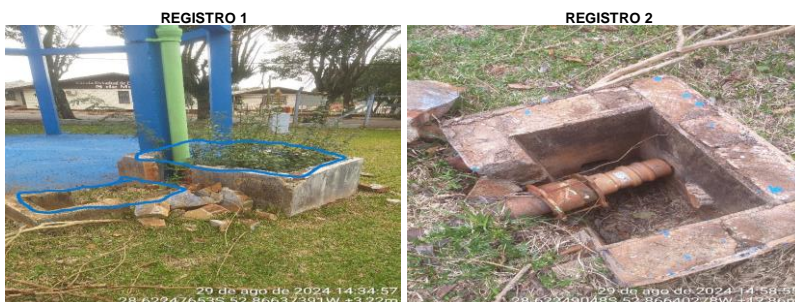
NC	CÓDIGO DA NC	UNIDADE	RESERVATÓRIO - R1
42	A5.15	CONSTATAÇÃO	Ausência de tampas de fechamento nas caixas dos registros e na caixa do expurgo.
GRUPO	PRAZO	NÃO CONFORMIDADE	Ausência de abertura de inspeção fechada com tampa inteira dotada de dispositivo e travamento.
2	180 dias	OBSERVAÇÃO

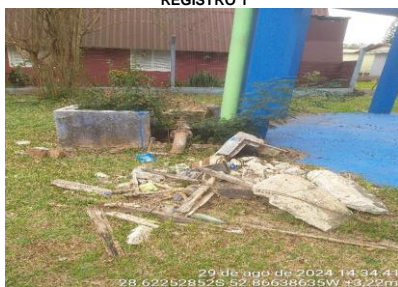
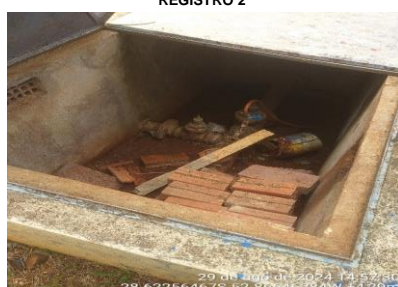
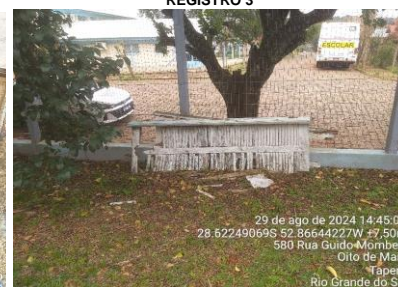
NC	CÓDIGO DA NC	UNIDADE	RESERVATÓRIO - R1
43	A5.16	CONSTATAÇÃO	Acúmulo de materiais na área do reservatório.
GRUPO	PRAZO	NÃO CONFORMIDADE	Acúmulo de resíduos em local inapropriado e/ou armazenamento inadequado.
2	90 dias	OBSERVAÇÃO

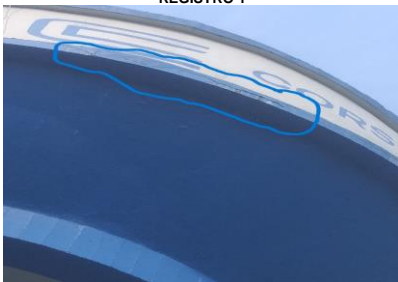
NC	CÓDIGO DA NC	UNIDADE	RESERVATÓRIO - R4
47	A5.4	CONSTATAÇÃO	Vazamento aparente no reservatório.
GRUPO	PRAZO	NÃO CONFORMIDADE	Vazamento aparente.
2	365 dias	OBSERVAÇÃO

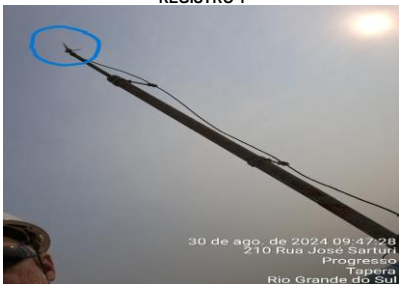
NC	CÓDIGO DA NC	UNIDADE	RESERVATÓRIO R4
50	A5.12	CONSTATAÇÃO	Captor tipo Franklin do Para-Raio danificado e isolamento do aterramento danificado.
GRUPO	PRAZO	NÃO CONFORMIDADE	Não existe no topo do reservatório pára-raios e/ou luz de sinalização de obstáculo elevado.
2	365 dias	OBSERVAÇÃO

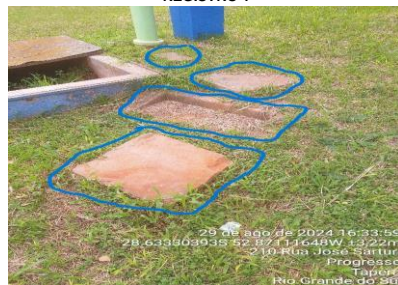
NC	CÓDIGO DA NC	UNIDADE	RESERVATÓRIO R4
53	A5.17	CONSTATAÇÃO	Acúmulo de materiais no perímetro de proteção do reservatório: pedras.
GRUPO	PRAZO	NÃO CONFORMIDADE	Acúmulo de resíduos em local inapropriado e/ou armazenamento inadequado.
2	90 dias	OBSERVAÇÃO
