REGULAÇÃO RELATÓRIO TÉCNICO DE FISCALIZAÇÃO N. 1071/2024 - RTF

Fiscalização regular inicial no Sistema de Abastecimento de Água e Sistema de Esgotamento Sanitário de Campos Borges/RS.

TERMO DE NÃO CONFORMIDADE (TNC)

TNC N.: 1071/2024

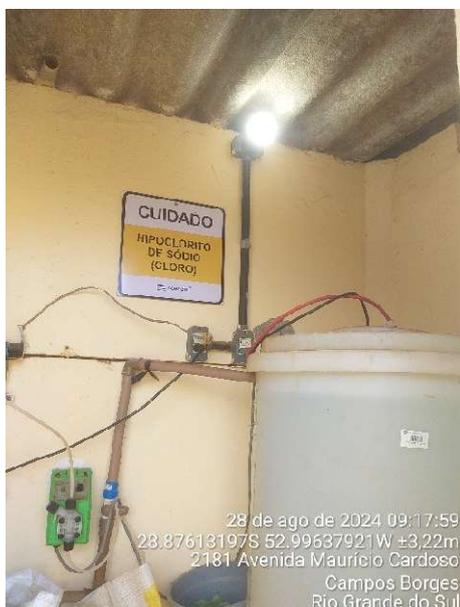
Figura 5 - Interior da Casa de Química simplificada do poço CBO 07.

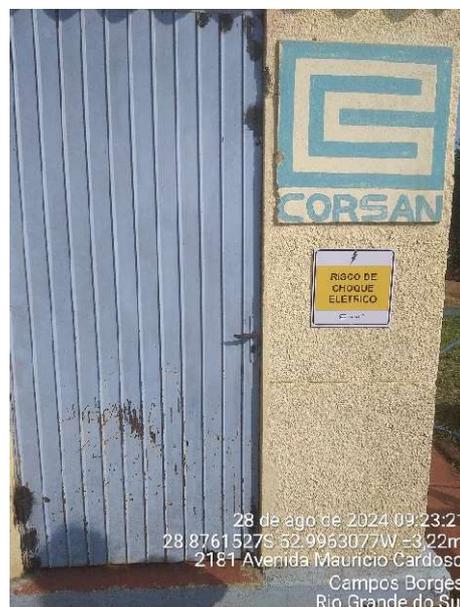
Figura 6 - Exterior da Casa de Química simplificada do poço 07.

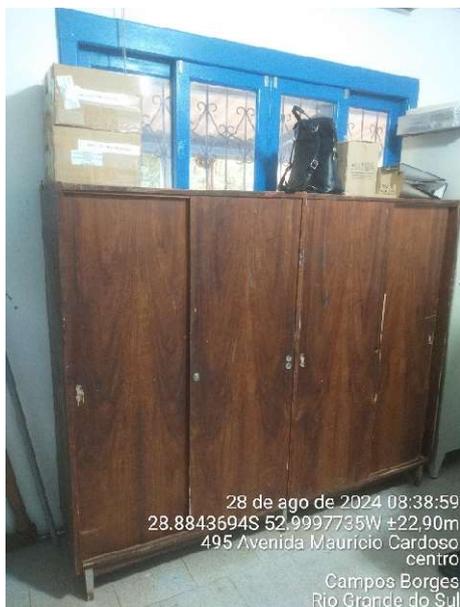
Figura 10 - Unidade comercial - Armário de peças de reposição.

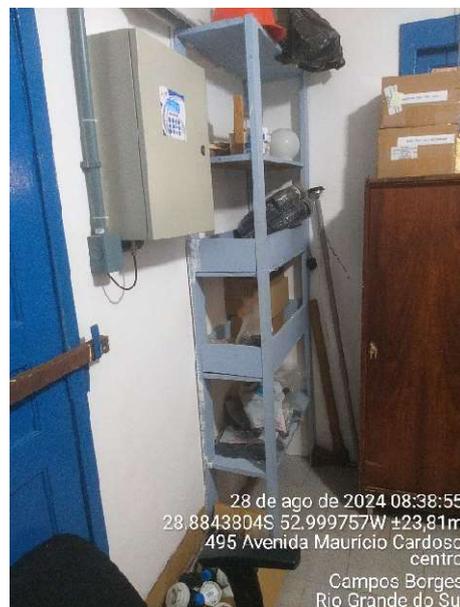
Figura 11 - Unidade comercial - Armário secundário.

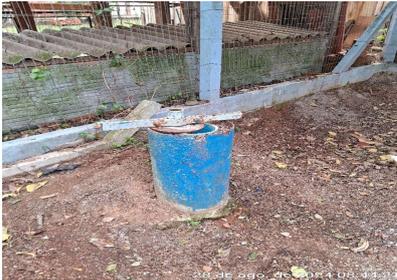
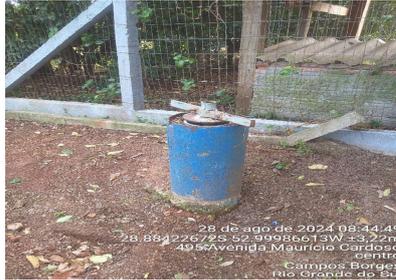
NC	CÓDIGO DA NC	UNIDADE	POÇO CBO 04 DESATIVADO
1	1.11	CONSTATAÇÃO	Poço desativado não possui tamponamento.
GRUPO	PRAZO	NÃO CONFORMIDADE	Os poços improdutivos e/ou abandonados devem ser desinfectados e tamponados de forma segura, segundo a NBR 12.244/2006.
2	180 dias	OBSERVAÇÃO

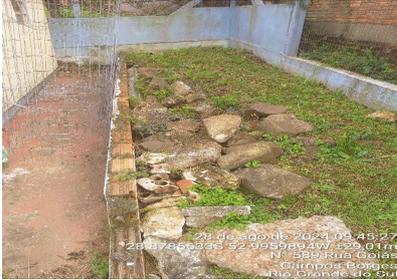
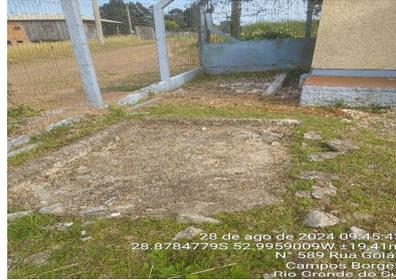
NC	CÓDIGO DA NC	UNIDADE	POÇO CB0 05
2	A2.10	CONSTATAÇÃO	Acúmulo de materiais de construção (Pedras, Restos de Construção, etc).
GRUPO	PRAZO	NÃO CONFORMIDADE	Acúmulo de resíduos em local inapropriado e/ou armazenamento inadequado.
2	90 dias	OBSERVAÇÃO

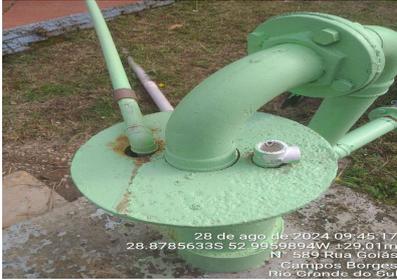
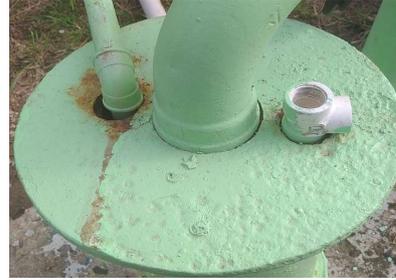
NC	CÓDIGO DA NC	UNIDADE	POÇO CB0 05
3	A2.13	CONSTATAÇÃO	Presença de orifícios sem tamponamento adequado.
GRUPO	PRAZO	NÃO CONFORMIDADE	A tampa do poço não protege de contaminações superficiais.
2	180 dias	OBSERVAÇÃO

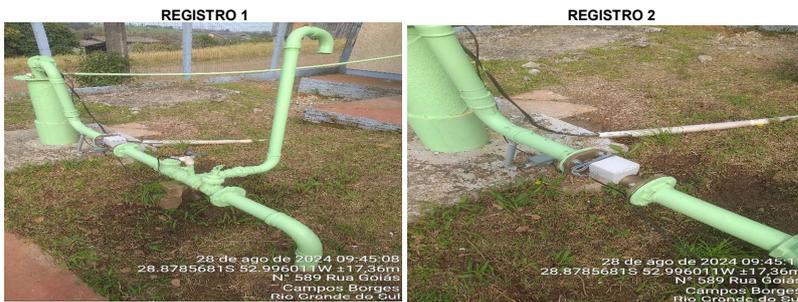
NC	CÓDIGO DA NC	UNIDADE	POÇO CB0 05
4	A2.16	CONSTATAÇÃO	Vazamento aparente no cavalete do poço CBO 05.
GRUPO	PRAZO	NÃO CONFORMIDADE	Falta de conservação e manutenção preventiva de unidade.
2	365 dias	OBSERVAÇÃO

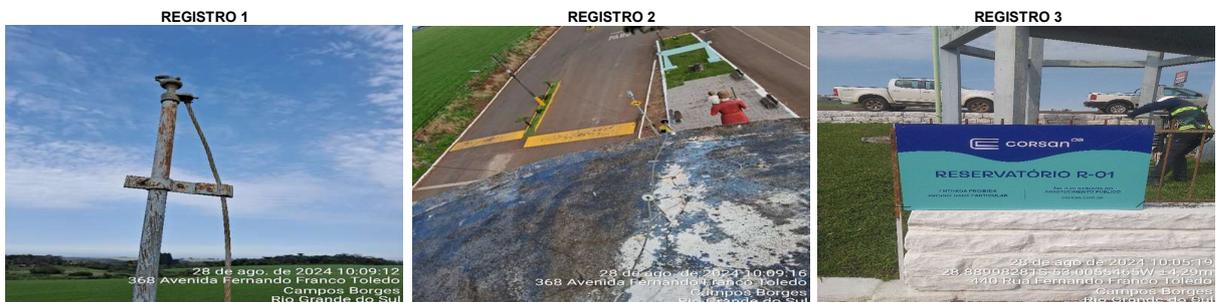
NC	CÓDIGO DA NC	UNIDADE	RESERVATÓRIO - R1
5	A5.12	CONSTATAÇÃO	Ausência do captor tipo Franklin e isolamento inadequado no para-raio.
GRUPO	PRAZO	NÃO CONFORMIDADE	Não existe no topo do reservatório pára-raios e/ou luz de sinalização de obstáculo elevado.
2	365 dias	OBSERVAÇÃO

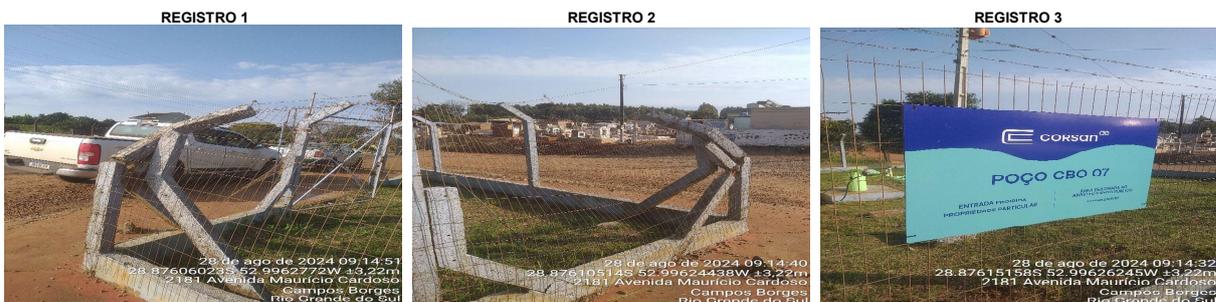
NC	CÓDIGO DA NC	UNIDADE	POÇO CB0 07
6	A2.2	CONSTATAÇÃO	O Cercamento está danificado com postes de concreto quebrado e tela apresenta-se froucha permitindo o acesso de pessoas não autorizadas.
GRUPO	PRAZO	NÃO CONFORMIDADE	Não isolar a área dando condição ao acesso de pessoas não-autorizadas e sem garantir bom estado de limpeza do local.
2	365 dias	OBSERVAÇÃO

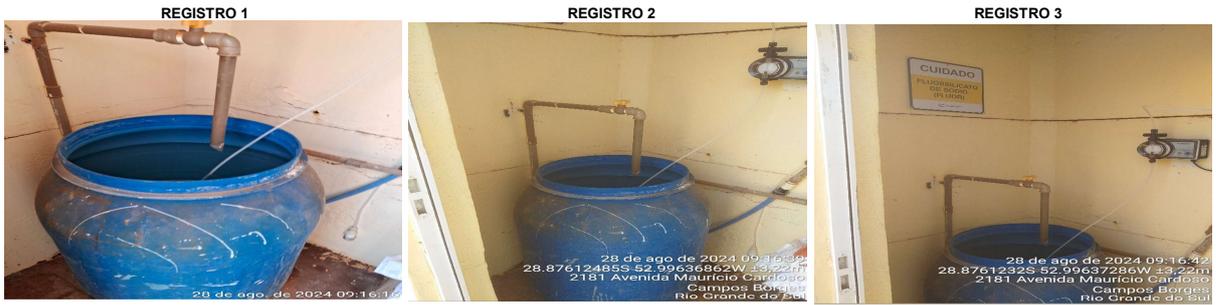
NC	CÓDIGO DA NC	UNIDADE	POÇO CB0 07
7	A2.9	CONSTATAÇÃO	Ausência de tampa das tinas.
GRUPO	PRAZO	NÃO CONFORMIDADE	Falta de conservação e manutenção preventiva de unidade.
2	365 dias	OBSERVAÇÃO

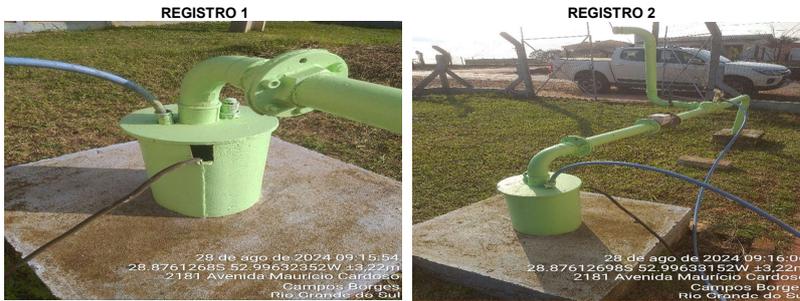
NC	CÓDIGO DA NC	UNIDADE	POÇO CB0 07
8	A2.13	CONSTATAÇÃO	Frestas na tampa do poço permitindo contaminações.
GRUPO	PRAZO	NÃO CONFORMIDADE	A tampa do poço não protege de contaminações superficiais.
2	180 dias	OBSERVAÇÃO

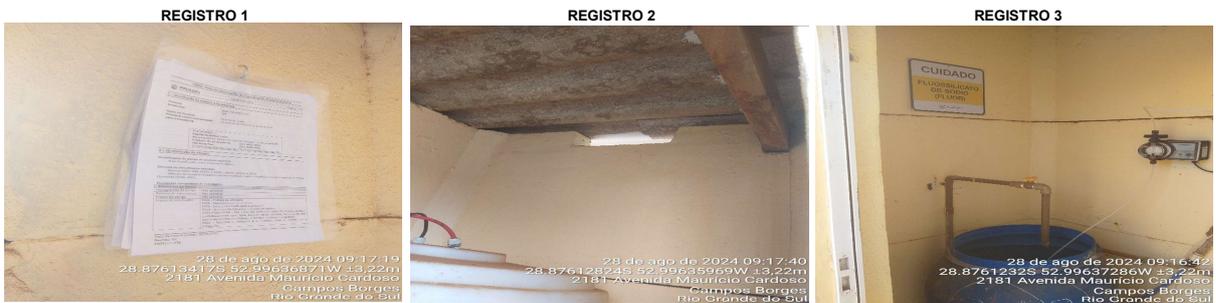
NC	CÓDIGO DA NC	UNIDADE	POÇO CB0 07
9	A2.15	CONSTATAÇÃO	Ausência de mapa de risco.
GRUPO	PRAZO	NÃO CONFORMIDADE	Não proporcionar a segurança das edificações e dos operadores.
2	180 dias	OBSERVAÇÃO

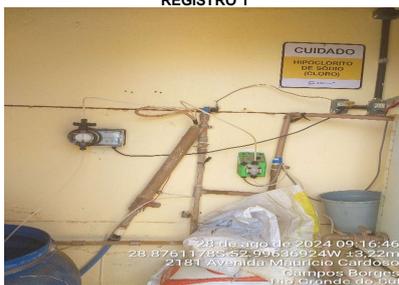
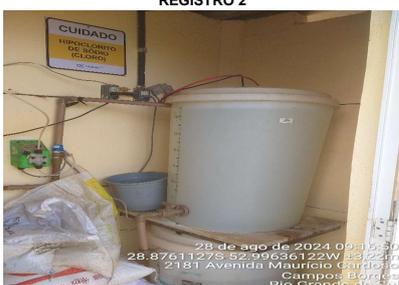
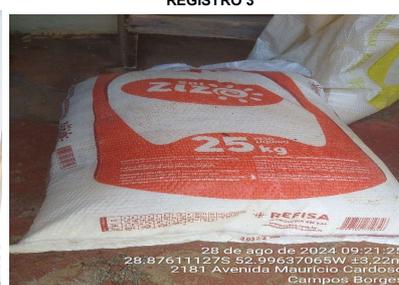
NC	CÓDIGO DA NC	UNIDADE	POÇO CB0 07
10	A2.22	CONSTATAÇÃO	Armazenamento incorreto de produtos químicos. Produtos químicos com embalagens abertas.
GRUPO	PRAZO	NÃO CONFORMIDADE	Armazenamento inadequado de produtos químicos.
2	90 dias	OBSERVAÇÃO

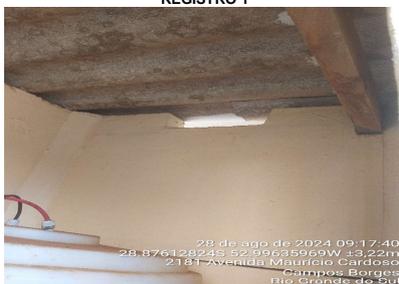
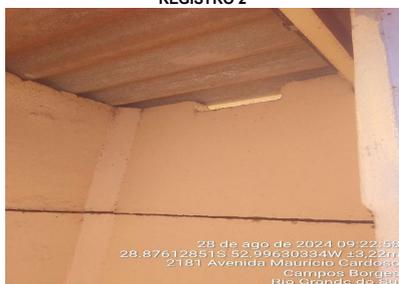
NC	CÓDIGO DA NC	UNIDADE	POÇO CB0 07
11	A2.25	CONSTATAÇÃO	Ausência de tela de proteção nas aberturas.
GRUPO	PRAZO	NÃO CONFORMIDADE	Falta de conservação e manutenção preventiva de unidade.
2	365 dias	OBSERVAÇÃO

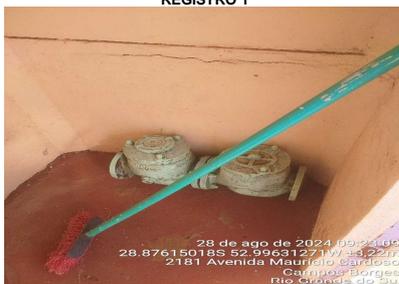
NC	CÓDIGO DA NC	UNIDADE	POÇO CB0 07
12	A2.10	CONSTATAÇÃO	Acúmulo de materiais dentro da casa de acionamento da bomba.
GRUPO	PRAZO	NÃO CONFORMIDADE	Acúmulo de resíduos em local inapropriado e/ou armazenamento inadequado.
2	90 dias	OBSERVAÇÃO

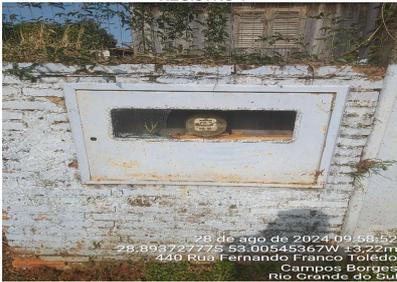
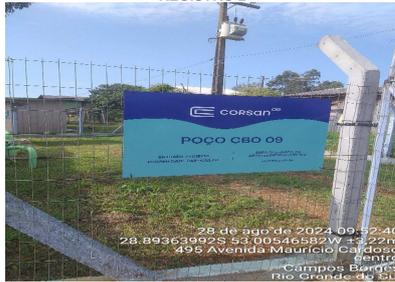
NC	CÓDIGO DA NC	UNIDADE	POÇO CB0 09
13	A2.8	CONSTATAÇÃO	Caixa de medição de energia com vidro quebrado.
GRUPO	PRAZO	NÃO CONFORMIDADE	Não proporcionar a segurança das edificações e dos operadores.
2	90 dias	OBSERVAÇÃO

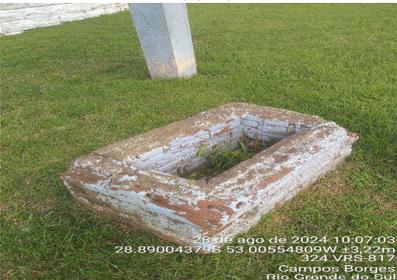
NC	CÓDIGO DA NC	UNIDADE	RESERVATÓRIO - R1
14	A5.16	CONSTATAÇÃO	Caixa de registro SEM fechamento.
GRUPO	PRAZO	NÃO CONFORMIDADE	Falta de conservação e manutenção preventiva de unidade.
2	365 dias	OBSERVAÇÃO

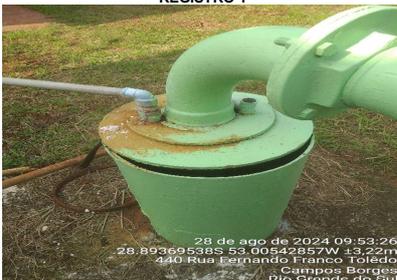
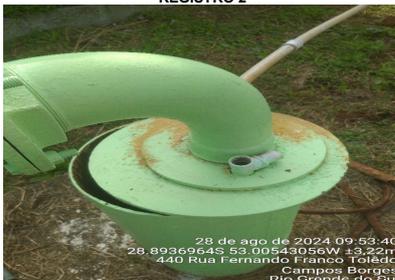
NC	CÓDIGO DA NC	UNIDADE	POÇO CB0 09
15	A2.13	CONSTATAÇÃO	Presença de abertura na tampa do poço e orifício permitindo contaminação superficial.
GRUPO	PRAZO	NÃO CONFORMIDADE	A tampa do poço não protege de contaminações superficiais.
2	180 dias	OBSERVAÇÃO

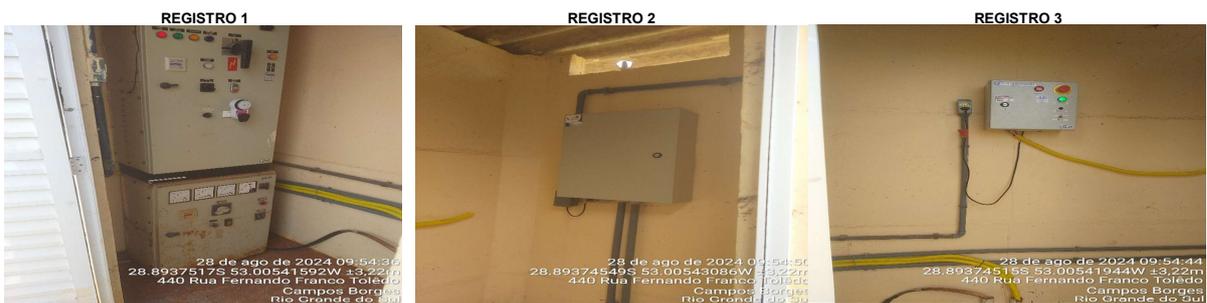
NC	CÓDIGO DA NC	UNIDADE	POÇO CB0 09
16	A2.15	CONSTATAÇÃO	Ausência de mapa de risco.
GRUPO	PRAZO	NÃO CONFORMIDADE	Não proporcionar a segurança das edificações e dos operadores.
2	180 dias	OBSERVAÇÃO

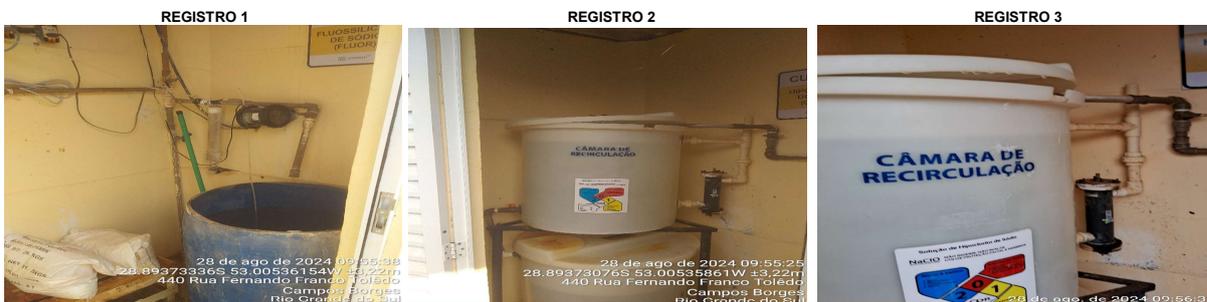
NC	CÓDIGO DA NC	UNIDADE	POÇO CB0 09
17	A2.22	CONSTATAÇÃO	Ausência de tampa nas tinas.
GRUPO	PRAZO	NÃO CONFORMIDADE	Falta de conservação e manutenção preventiva de unidade.
2	365 dias	OBSERVAÇÃO

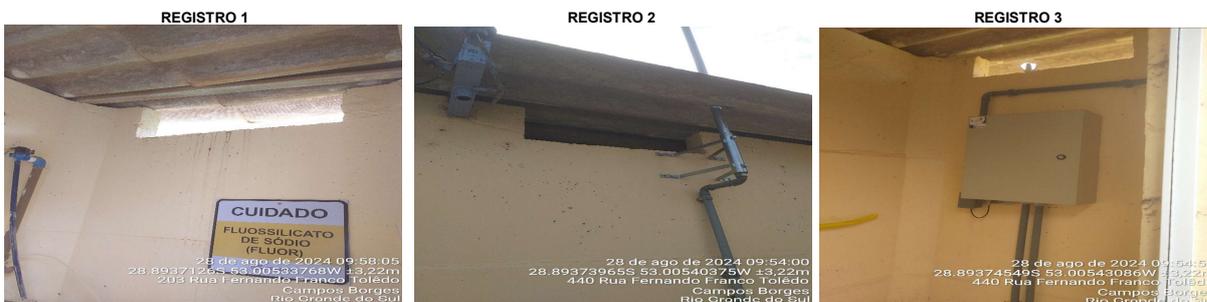
NC	CÓDIGO DA NC	UNIDADE	POÇO CB0 09
18	A2.25	CONSTATAÇÃO	Ausência de tela nas aberturas da Casa de Química.
GRUPO	PRAZO	NÃO CONFORMIDADE	Falta de conservação e manutenção preventiva de unidade.
2	365 dias	OBSERVAÇÃO

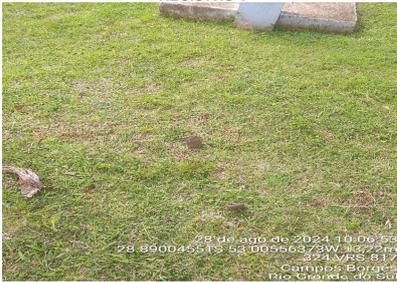
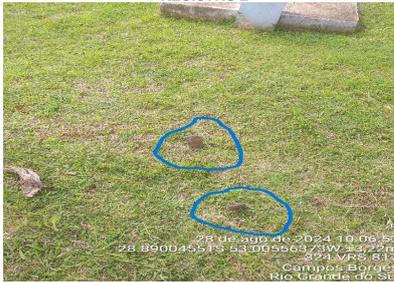
NC	CÓDIGO DA NC	UNIDADE	RESERVATÓRIO - R1
19	A5.16	CONSTATAÇÃO	Presença de ferros pontiagudos cravados na grama.
GRUPO	PRAZO	NÃO CONFORMIDADE	Não proporcionar a segurança das edificações e dos operadores.
2	90 dias	OBSERVAÇÃO

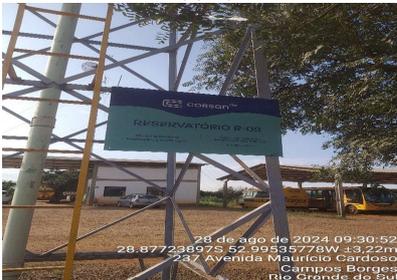
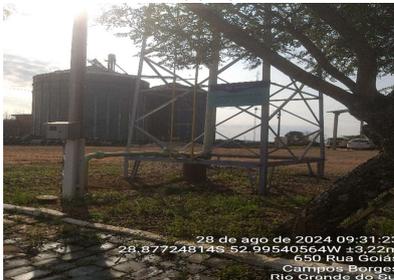
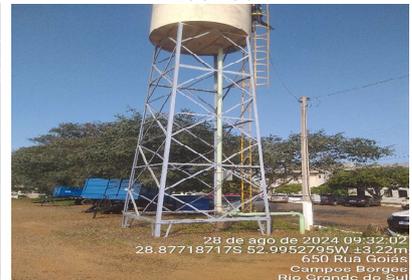
NC	CÓDIGO DA NC	UNIDADE	RESERVATÓRIO - R2
20	A5.2	CONSTATAÇÃO	Ausência de cercamento do reservatório.
GRUPO	PRAZO	NÃO CONFORMIDADE	Não isolar a área dando condição ao acesso de pessoas não-autorizadas e sem garantir bom estado de limpeza do local.
2	365 dias	OBSERVAÇÃO

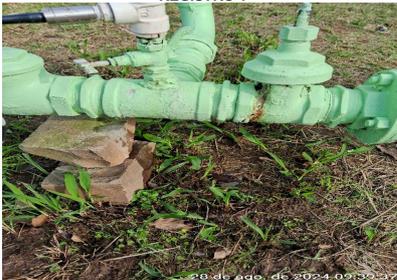
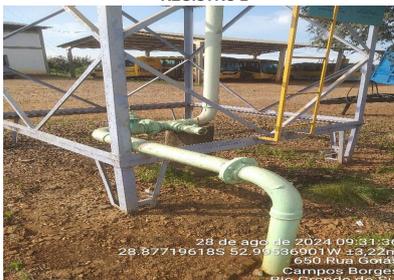
NC	CÓDIGO DA NC	UNIDADE	RESERVATÓRIO - R2
21	A5.3	CONSTATAÇÃO	Presença de vazamento na tubulação/registro.
GRUPO	PRAZO	NÃO CONFORMIDADE	Perda de água e/ou não executar redução de perdas.
2	365 dias	OBSERVAÇÃO

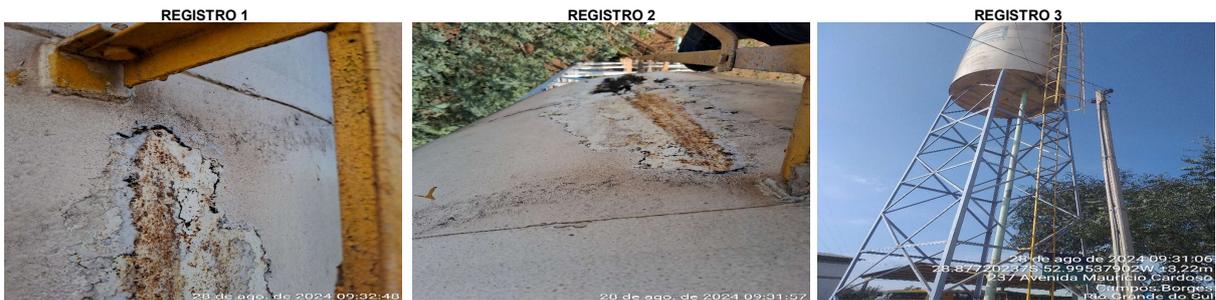
NC	CÓDIGO DA NC	UNIDADE	RESERVATÓRIO - R2
22	A5.4	CONSTATAÇÃO	Presença de vazamento na lateral do reservatório.
GRUPO	PRAZO	NÃO CONFORMIDADE	Perda de água e/ou não executar redução de perdas.
2	365 dias	OBSERVAÇÃO

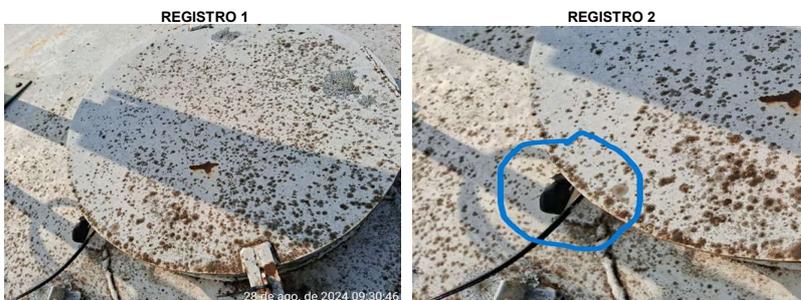
NC	CÓDIGO DA NC	UNIDADE	RESERVATÓRIO - R2
23	A5.5	CONSTATAÇÃO	Reservatório com perfuração na parte superior.
GRUPO	PRAZO	NÃO CONFORMIDADE	Falta de conservação e manutenção preventiva de unidade.
2	180 dias	OBSERVAÇÃO

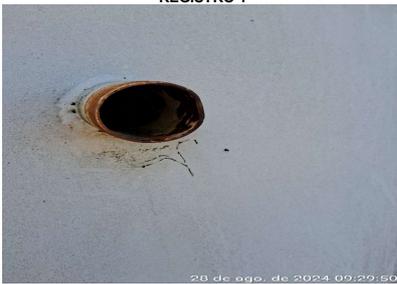
NC	CÓDIGO DA NC	UNIDADE	RESERVATÓRIO - R2
25	A5.8	CONSTATAÇÃO	Ausência de fechamento com tela.
GRUPO	PRAZO	NÃO CONFORMIDADE	Ausência de tubulação de ventilação protegidas com tela e com cobertura que impeça a entrada de água de chuva e limite a entrada de poeira.
2	90 dias	OBSERVAÇÃO

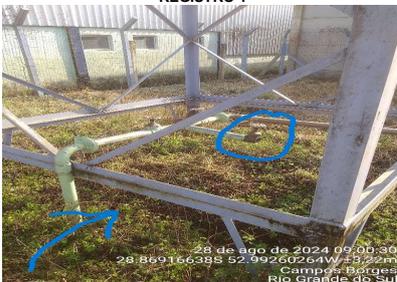
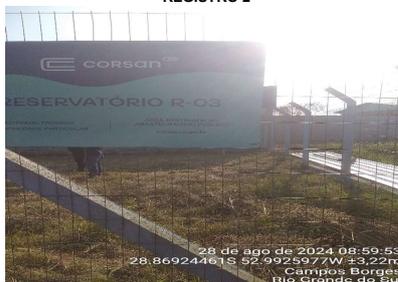
NC	CÓDIGO DA NC	UNIDADE	RESERVATÓRIO - R3
26	A5.3	CONSTATAÇÃO	Vazamento em tubulações, conexões ou registros.
GRUPO	PRAZO	NÃO CONFORMIDADE	Perda de água e/ou não executar redução de perdas.
2	365 dias	OBSERVAÇÃO

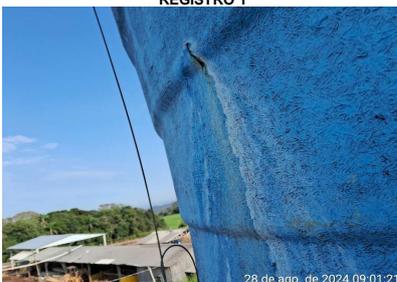
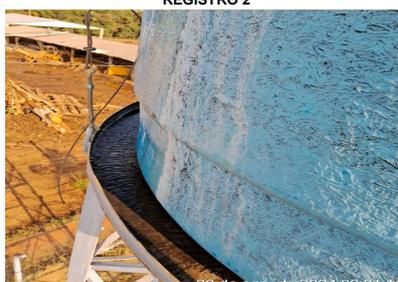
NC	CÓDIGO DA NC	UNIDADE	RESERVATÓRIO - R3
27	A5.4	CONSTATAÇÃO	Vazamento na lateral do reservatório de PRFV.
GRUPO	PRAZO	NÃO CONFORMIDADE	Perda de água e/ou não executar redução de perdas.
2	365 dias	OBSERVAÇÃO

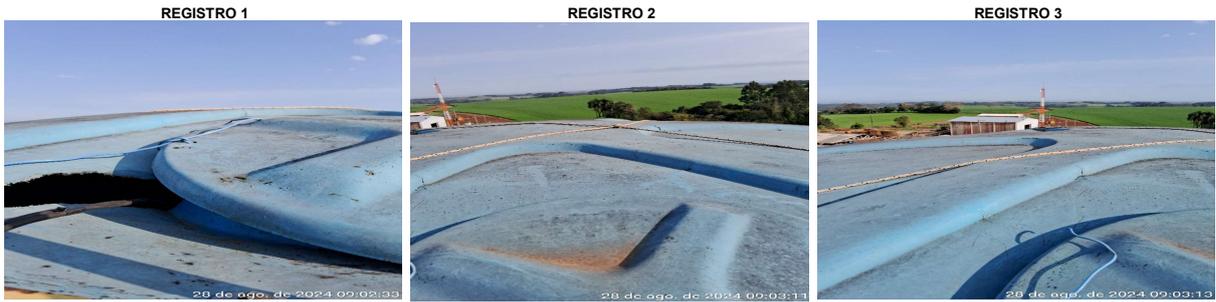
NC	CÓDIGO DA NC	UNIDADE	RESERVATÓRIO - R3
28	A5.5	CONSTATAÇÃO	Estrutura superior do reservatório PRFV quebrada e fixada com corda.
GRUPO	PRAZO	NÃO CONFORMIDADE	Ausência de abertura de inspeção fechada com tampa inteiriça dotada de dispositivo e travamento.
2	180 dias	OBSERVAÇÃO

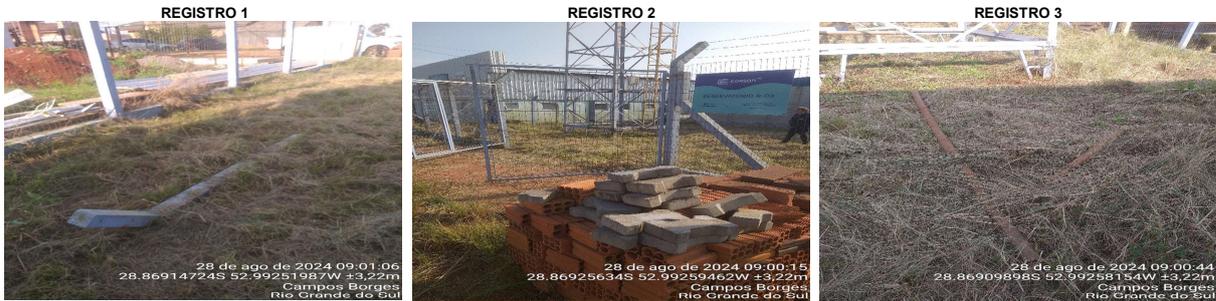
NC	CÓDIGO DA NC	UNIDADE	RESERVATÓRIO - R3
29	A5.16	CONSTATAÇÃO	Presença de materiais de construção.
GRUPO	PRAZO	NÃO CONFORMIDADE	Acúmulo de resíduos em local inapropriado e/ou armazenamento inadequado.
2	90 dias	OBSERVAÇÃO

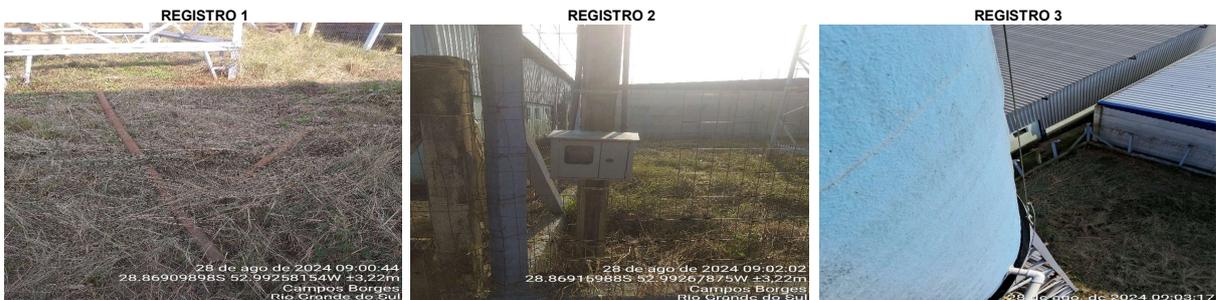
NC	CÓDIGO DA NC	UNIDADE	RESERVATÓRIO - R3
30	A5.17	CONSTATAÇÃO	Ausência de poda/corte na vegetação e limpeza na área do perímetro de proteção.
GRUPO	PRAZO	NÃO CONFORMIDADE	Falta de conservação e manutenção preventiva de unidade.
2	180 dias	OBSERVAÇÃO
