REGULAÇÃO RELATÓRIO DE FISCALIZAÇÃO N. 120-P/2023

Fiscalização Sob Demanda por meio de solicitação do Executivo Municipal para verificar a potabilidade da água de Charqueadas.

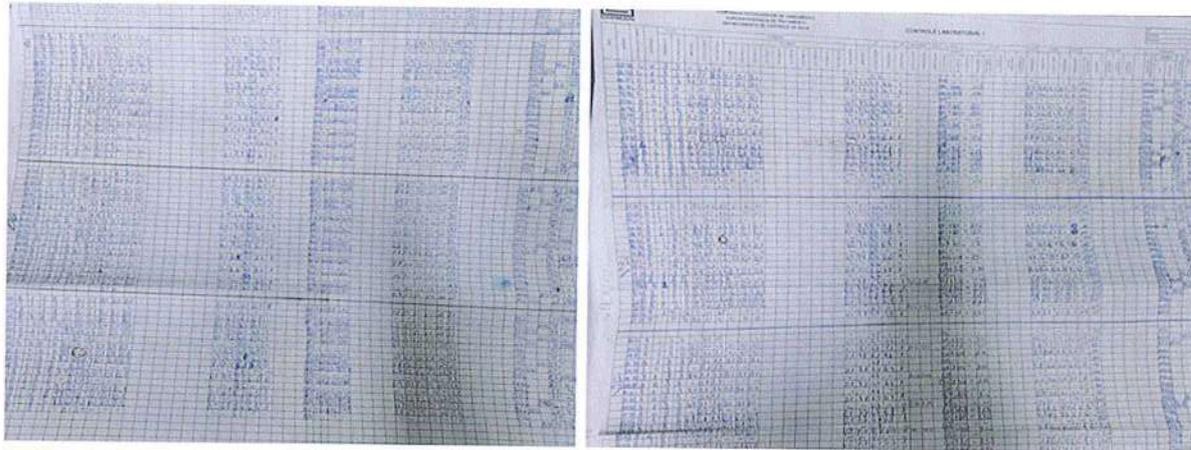
Figura 2 - Registros fotográficos dos resultados das análises de qualidade da água da estação de tratamento de água de Charqueadas.

impressa. Na figura 2, é possível visualizar os registros fotográficos dos dados da planilha impressa.

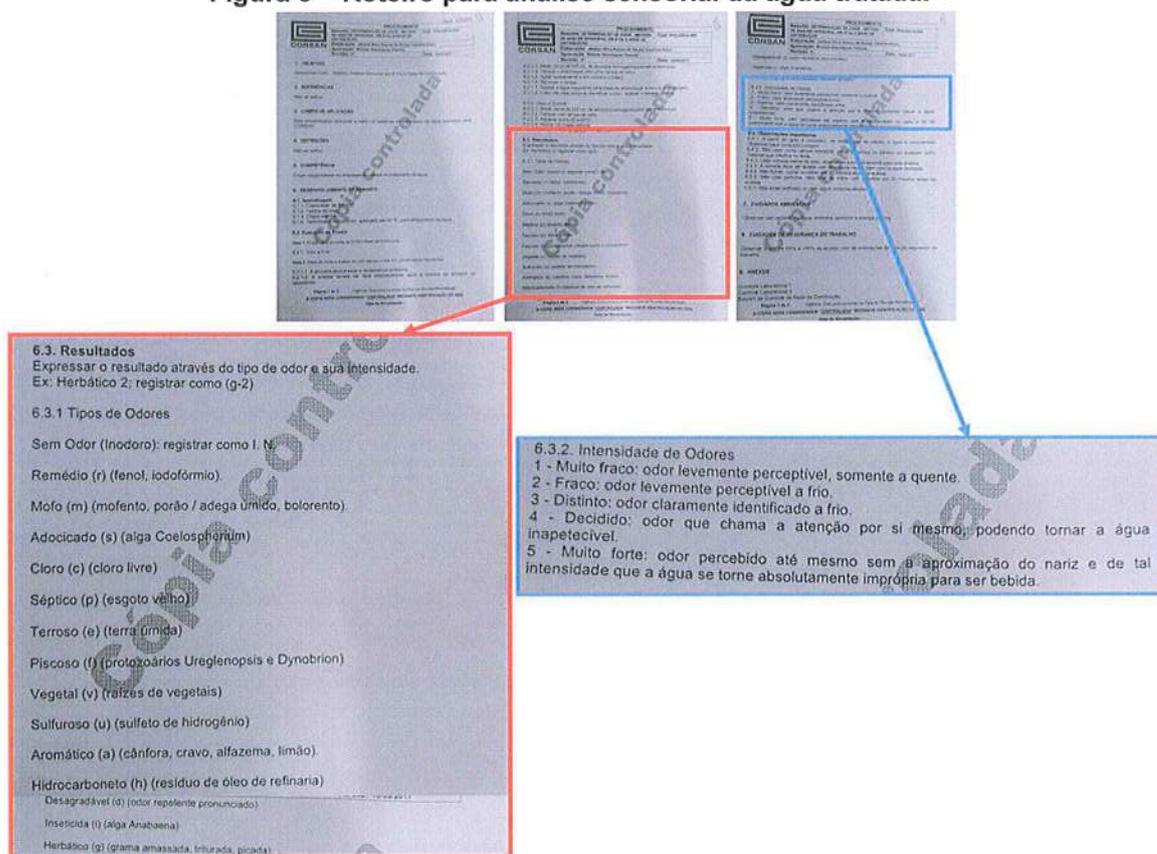
Figura 5 – Roteiro para análise sensorial da água tratada.

6. O roteiro para análise sensorial da água tratada também foi desenvolvido pela Corsan. Este permite ao técnico do laboratório analisar e fazer a classificação do parâmetro odor (figura 5). O roteiro elaborado pela prestadora de serviço classifica a água em diferentes tipos de odores entre os quais estão mofo (M), terroso (e), cloro (C), remédio (R), sem odor (inodoro), entre outros. O técnico responsável pela análise faz a classificação da qualidade da água em uma dessas categorias em relação ao parâmetro odor. Após a definição desta, há uma segunda escala de categorias, quanto à intensidade do odor, podendo ser: 1- Muito fraco: odor levemente perceptível, somente a quente; 2 – Fraco: levemente perceptível a frio, entre outros, conforme pode ser observado na figura 5.

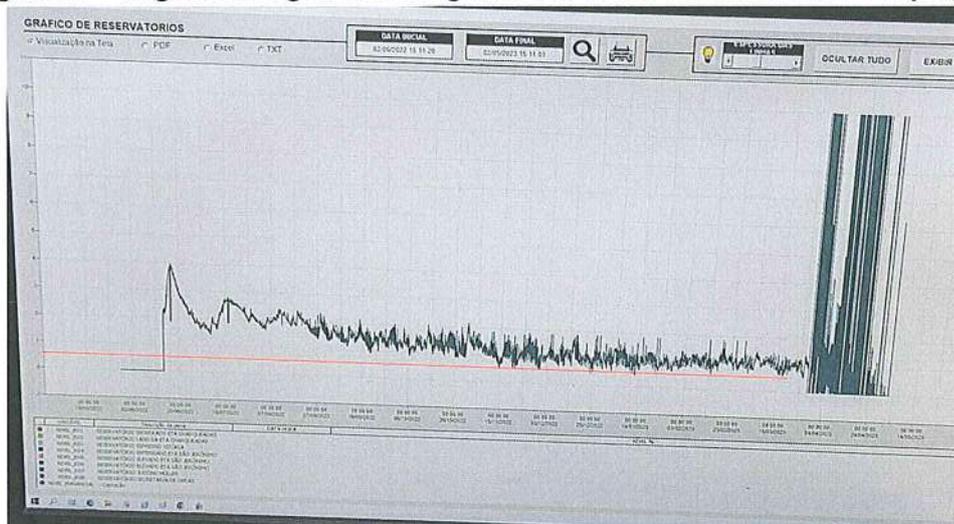
Figura 10 – Registro fotográfico do registro dos níveis do manancial de captação.

15. A equipe da Agesan-RS solicitou também, no dia da fiscalização, os dados referentes ao monitoramento dos níveis do manancial de captação. Verifica-se, por meio da figura 10, que no mês de abril, o equipamento não estava operando de forma adequada. Além disso, é possível observar que no mês de março o nível deste era inferior a 1 m.

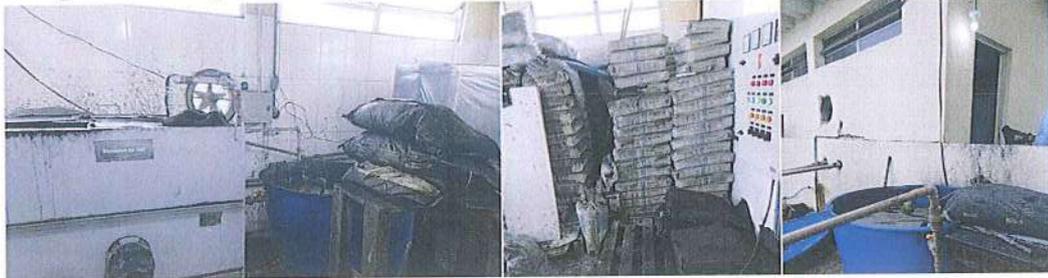
Figura 11– Registro fotográfico das estruturas de dosagem do carvão ativado.

16. No dia da fiscalização, foram observadas as estruturas de dosagem de carvão ativado e as demais que compõem o tratamento da água (figura 11). A ETA possui estruturas improvisadas para a dosagem de carvão, visto que este foi o segundo evento de alteração nos parâmetros organolépticos da água tratada do

município de Charqueadas. A primeira ocorrência foi no mês de janeiro, o que fez com que a equipe responsável pela ETA tivesse que adotar medidas emergenciais e providenciar a implementação de estruturas provisórias para a realização da dosagem de carvão ativado.

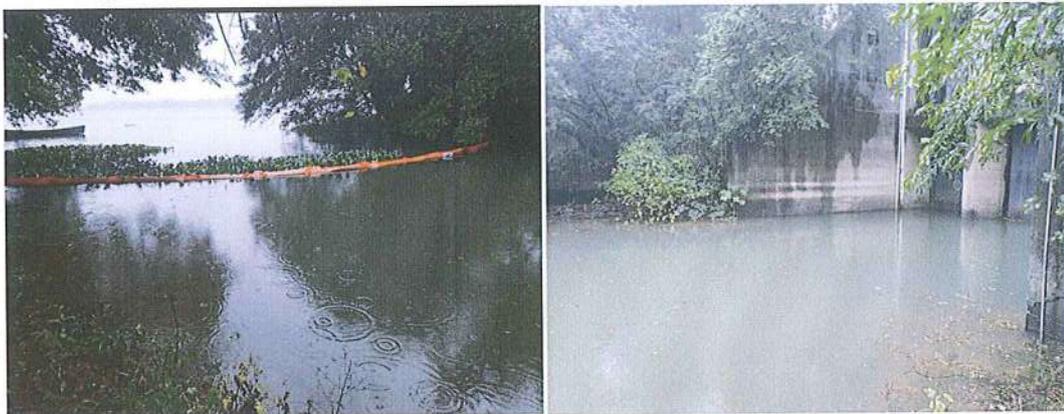
Figura 12– Registro fotográfico da captação superficial de Charqueadas.

17. O manancial de captação foi fiscalizado pela equipe da Agesan-RS (figura 12). Constatou-se que há uma barreira que foi instalada pela Corsan, para minimizar a entrada de algas no canal de captação. Observa-se por meio da figura que há algas no manancial e a água apresenta coloração esverdeada.

A realização da fiscalização possibilitou verificar que a água tratada no município de Charqueadas atente aos padrões de potabilidade de Portaria do Ministério da Saúde GM/MS n. 888/2021. Contudo, as evidências indicam alterações nos parâmetros organolépticos da água apresentado em alguns dias sabor objetável e odor diferente de cloro. A fiscalização *in loco* permitiu observar que a prestadora de serviços permanece utilizando uma solução improvisada para a dosagem de carvão. Além disso, constatou-se a presença de algas no manancial de captação. Desta forma, a prestadora de serviço deve tomar as medidas necessárias para solucionar o problema.

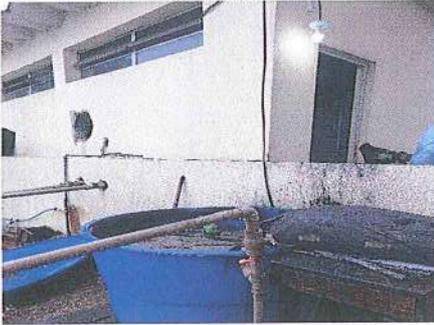
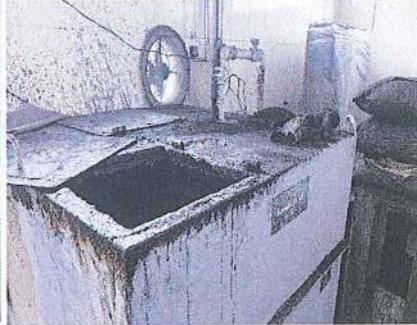
| NC | CÓDIGO DA NC | UNIDADE | Estação de Tratamento de Água |
|---|---|---|--|
| 1 | - | CONSTATAÇÃO | As estruturas para dosagem de carvão ativado são improvisadas. |
| GRUPO | PRAZO | NÃO CONFORMIDADE | Falta de conservação e manutenção preventiva da unidade. |

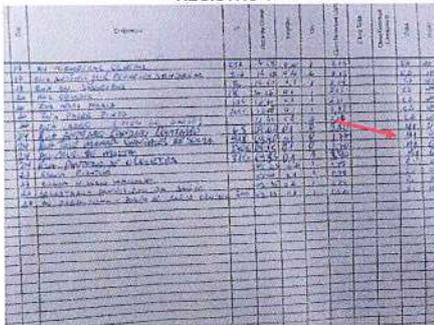
| NC | CÓDIGO DA NC | UNIDADE | Estação de Tratamento de Água |
|---|---|---|--|
| 2 | - | CONSTATAÇÃO | Alterações nos parâmetros organolépticos da água. |
| GRUPO | PRAZO | NÃO CONFORMIDADE | Falta de conservação e manutenção preventiva da unidade. |

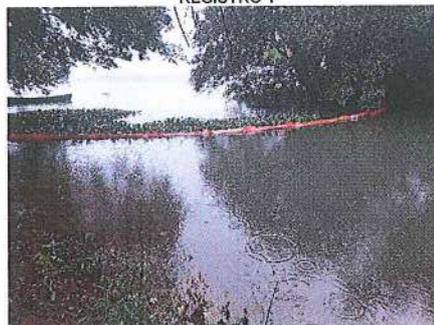
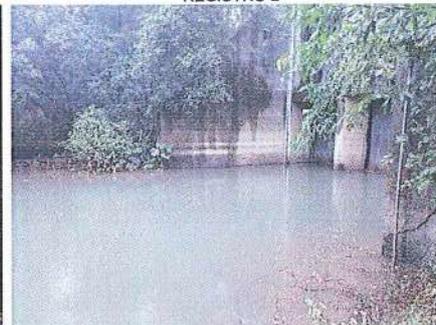
| NC | CÓDIGO DA NC | UNIDADE | Captação |
|---|---|---|--|
| 3 | - | CONSTATAÇÃO | Presença de algas na captação e água com coloração esverdeada. |
| GRUPO | PRAZO | NÃO CONFORMIDADE | Falta de conservação e manutenção preventiva da unidade. |

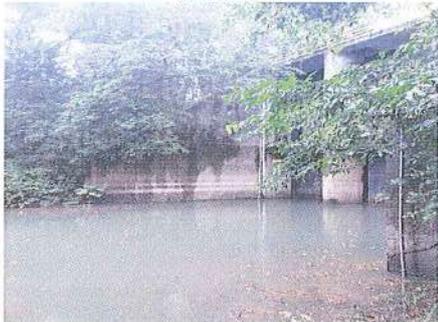
REGISTRO 1

| NC | CÓDIGO DA NC | UNIDADE | Captação |
|---|---|---|--|
| 4 | - | CONSTATAÇÃO | Não havia evidências de que foi realizada a manutenção e a limpeza do canal de captação para remoção do excesso de matéria orgânica. |
| GRUPO | PRAZO | NÃO CONFORMIDADE | Falta de conservação e manutenção preventiva da unidade. |
