REGULAÇÃO RELATÓRIO TÉCNICO DE FISCALIZAÇÃO N. 1357/2024 – RTF

Fiscalização regular no Sistema de Abastecimento de Água e Sistema de Esgotamento Sanitário de Soledade/RS.

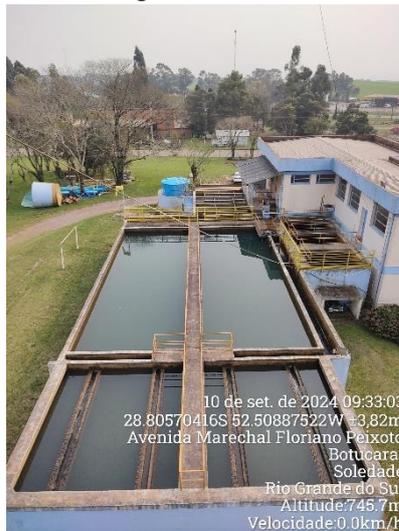
Figura 6 – ETA 01

Durante a fiscalização foi possível observar que a ETA necessita de algumas ações de manutenção preventiva e instalação de equipamentos de segurança.

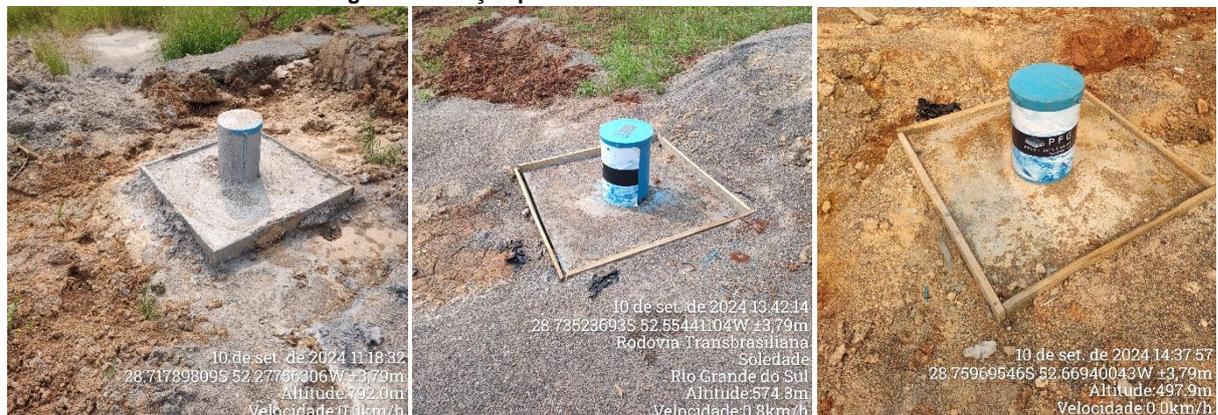
Figura 13 – Poços perfurados em atendimento ao TAAC.

Poço Parque de Eventos Rui Ortiz -
Perfurado em outra localidade

Poço Raia da Pedra – poço improdutivo

Poço Loureiros

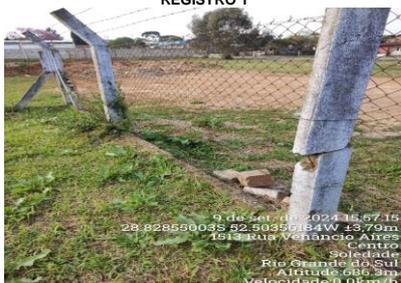
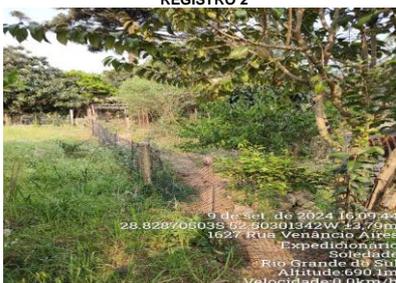
NC	CÓDIGO DA NC	UNIDADE	Poço SOL 01A
1	A2.2	CONSTATAÇÃO	Área da captação não está cercada adequadamente, danos no cercamento.
GRUPO	PRAZO	NÃO CONFORMIDADE	Não isolar a área dando condição ao acesso de pessoas não-autorizadas e sem garantir bom estado de limpeza do local.
2	365 dias	OBSERVAÇÃO	-

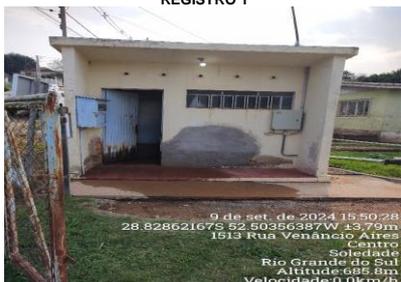
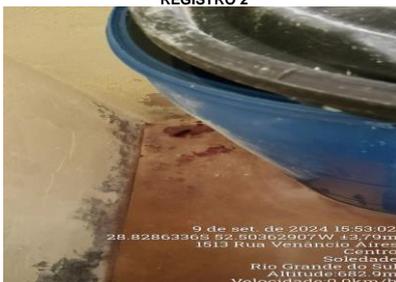
NC	CÓDIGO DA NC	UNIDADE	Poço SOL 01A
2	A2.7	CONSTATAÇÃO	Tina de flúor estava transbordando durante o momento da fiscalização.
GRUPO	PRAZO	NÃO CONFORMIDADE	Perda de água e/ou não executar redução de perdas.
2	365 dias	OBSERVAÇÃO	Perda de água e de insumos de tratamento.

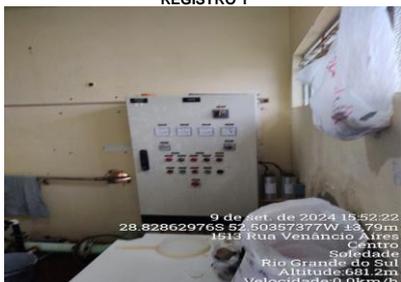
NC	CÓDIGO DA NC	UNIDADE	Poço SOL 01A
3	A2.20	CONSTATAÇÃO	Produtos químicos em pacotes abertos ou com aberturas.
GRUPO	PRAZO	NÃO CONFORMIDADE	Armazenamento inadequado de produtos químicos.
2	90 dias	OBSERVAÇÃO	-

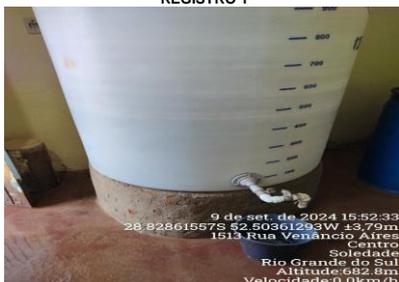
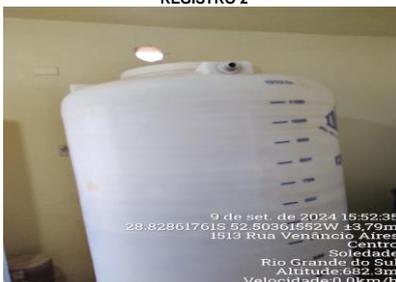
NC	CÓDIGO DA NC	UNIDADE	Poço SOL 01A
4	A2.20	CONSTATAÇÃO	Inexistência de bacia de contenção para o acondicionamento de produto químico.
GRUPO	PRAZO	NÃO CONFORMIDADE	Inexistência de bacia de contenção ou bacia de contenção permite vazamentos.
2	365 dias	OBSERVAÇÃO	-

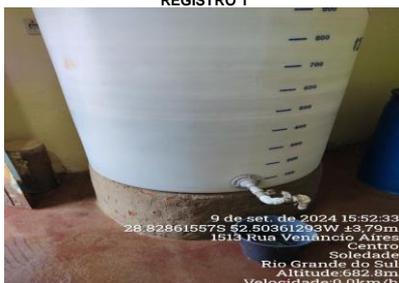
NC	CÓDIGO DA NC	UNIDADE	Poço SOL 01A
5	A2.20	CONSTATAÇÃO	Não há acondicionamento de produtos químicos em embalagens originais ou quando em outros recipientes não há indicação do nome produto, data de validade e lote.
GRUPO	PRAZO	NÃO CONFORMIDADE	Falta de identificação de produtos químicos.
2	90 dias	OBSERVAÇÃO	-

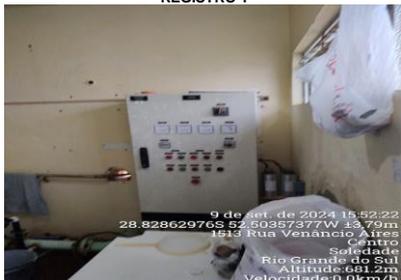
NC	CÓDIGO DA NC	UNIDADE	Poço SOL 01A
8	A2.22	CONSTATAÇÃO	As FISPQs dos insumos de tratamento não estão disponíveis na unidade.
GRUPO	PRAZO	NÃO CONFORMIDADE	Não proporcionar a segurança das edificações e dos operadores.
2	180 dias	OBSERVAÇÃO	-

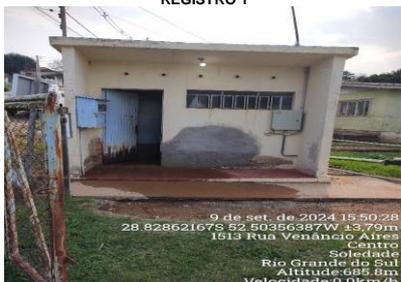
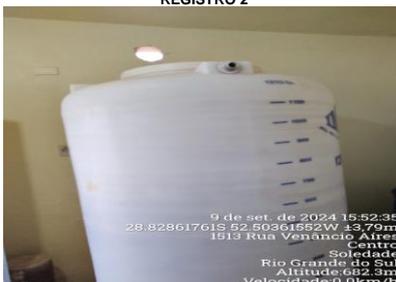
NC	CÓDIGO DA NC	UNIDADE	Poço SOL 01A
9	A2.23	CONSTATAÇÃO	Aberturas de ventilação sem tela de proteção.
GRUPO	PRAZO	NÃO CONFORMIDADE	Armazenamento inadequado de produtos químicos.
2	365 dias	OBSERVAÇÃO	-

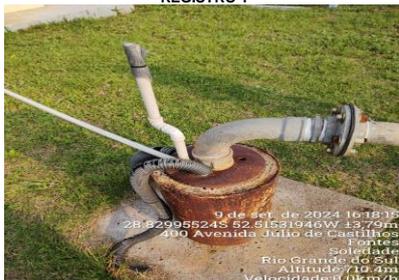
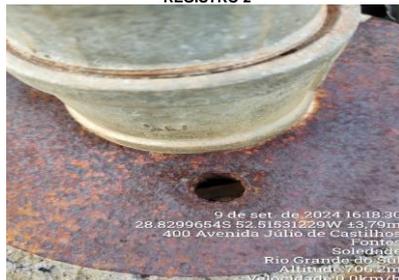
NC	CÓDIGO DA NC	UNIDADE	Poço SOL 14
11	A2.12	CONSTATAÇÃO	A tampa do poço não protege de contaminações superficiais, a tampa apresenta aberturas.
GRUPO	PRAZO	NÃO CONFORMIDADE	A tampa do poço não protege de contaminações superficiais.
2	180 dias	OBSERVAÇÃO	-

A2.12	A tampa protege de contaminações superficiais, impedindo o acesso de animais, líquidos e outras substâncias?		x		Tampa parcialmente com aberturas.
	A2.13	O local apresenta mapa de risco de saúde e segurança do trabalho ou equivalente? Se sim, verificar se segue as instruções.		x		Não consta
	A2.14	As instalações hidráulicas estão isentas de vazamentos?	x			
	A2.15	Os drenos estão não obstruídos?	x			
	A2.16	A laje de proteção está livre de acúmulo de água?	x			
	A2.17	Existe macromedição do poço?	x			
	A2.18	Em caso de unidade em área de risco conforme o plano de contingência, as estruturas estão protegidas/adaptadas para eventos de inundação, alagamentos ou movimentação de massa?			x	
	A2.19	É realizado expurgo do poço? Qual a frequência?			x	
	A2.20	Os produtos químicos utilizados no tratamento simplificados são armazenados corretamente? (verificar tampas das tinas)		x		Tinas de produtos abertos, pacotes de químicos abertos. Produtos químicos sem identificação.

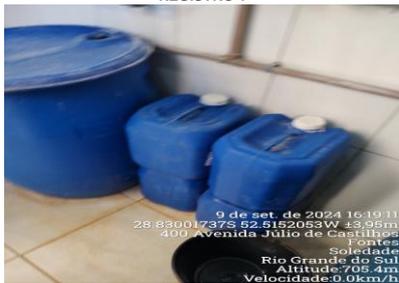
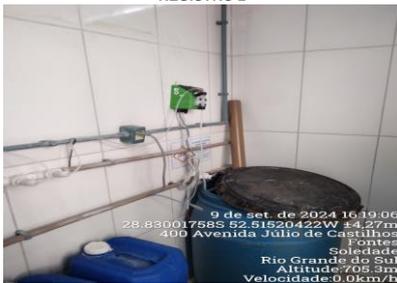
NC	CÓDIGO DA NC	UNIDADE	Poço SOL 14
14	A2.21	CONSTATAÇÃO	Galões de hipoclorito não apresentam embalagens originais ou quando em outros recipientes não há indicação do nome produto, data de validade e lote.
GRUPO	PRAZO	NÃO CONFORMIDADE	Falta de identificação de produtos químicos.
2	90 dias	OBSERVAÇÃO	-

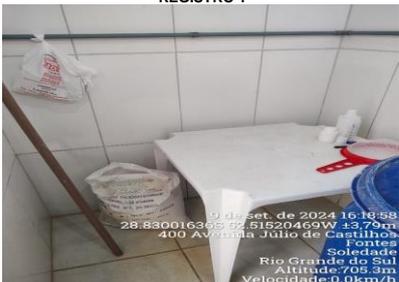
NC	CÓDIGO DA NC	UNIDADE	Poço SOL 14
15	A2.22	CONSTATAÇÃO	Não foi possível encontrar a FISPQ dos produtos químicos utilizados.
GRUPO	PRAZO	NÃO CONFORMIDADE	Não proporcionar a segurança das edificações e dos operadores.
2	180 dias	OBSERVAÇÃO	-

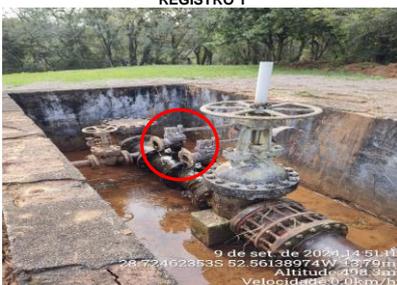
NC	CÓDIGO DA NC	UNIDADE	Captação Superficial Rio Espriado
19	A1.10	CONSTATAÇÃO	Vazamento aparente em dispositivo na caixa de manobra
GRUPO	PRAZO	NÃO CONFORMIDADE	Perda de água e/ou não executar redução de perdas.
2	365 dias	OBSERVAÇÃO	-

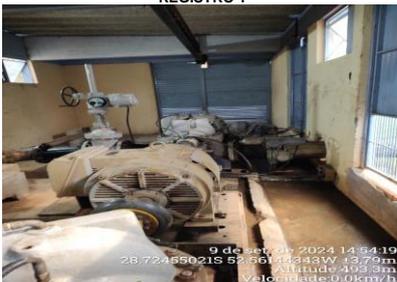
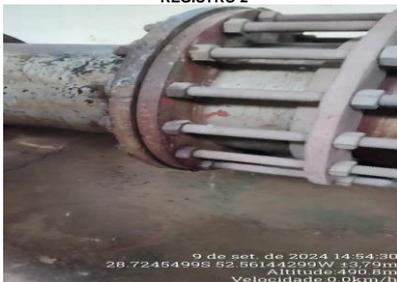
NC	CÓDIGO DA NC	UNIDADE	Captação Superficial Rio Espriado
20	A1.11	CONSTATAÇÃO	Vazamento aparente em tubulação.
GRUPO	PRAZO	NÃO CONFORMIDADE	Perda de água e/ou não executar redução de perdas.
2	365 dias	OBSERVAÇÃO	-

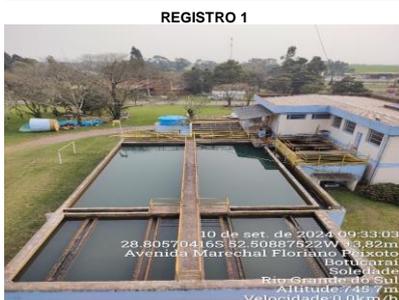
NC	CÓDIGO DA NC	UNIDADE	ETA 01
26	A4.9	CONSTATAÇÃO	Lodo da ETA retornando ao corpo receptor sem tratamento.
GRUPO	PRAZO	NÃO CONFORMIDADE	Lodo da ETA retornando ao corpo receptor sem tratamento.
2	365 dias	OBSERVAÇÃO	-

A4.12	As águas de lavagem dos filtros e descarga de fundo estão sendo dispostas em local adequado?		x		Sem tratamento de lodo
	A4.13	Estruturas e conexões hidráulicas estão isentos de vazamentos aparentes de água?		x		Infiltração
	A4.14	Os equipamentos estão em condições de manutenção mecânica ou elétrica adequadas?	x			
	A4.15	As condições de segurança no depósito para armazenamento ou dosagem de cloro gás estão adequadas? (alarme, biruta, ventilação)	x			
	A4.16	Existe relatório ou caderno com os registros das falhas da ETA?	x			
	A4.17	A área está com suas estruturas dentro de condições de segurança operacional adequadas?		x		Ausência de guarda corpo em trechos de passarela.
	A4.18	O local apresenta mapa de risco de saúde e segurança do trabalho ou equivalente? Se sim, verificar se segue as instruções.		x		não consta.
	A4.19	Produtos insumos da ETA estão dentro do prazo de validade?	x			
	A4.20	A área de depósito de insumos químicos está com ventilação conveniente e armazenados adequadamente?				Ausencia de identificação de produtos e acondicionamento inadequado.

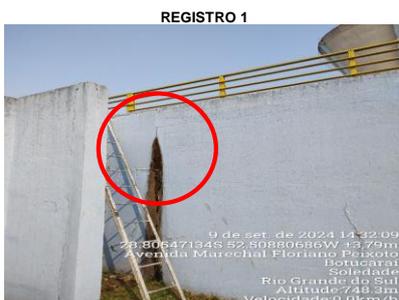
NC	CÓDIGO DA NC	UNIDADE	ETA 01
27	A4.13	CONSTATAÇÃO	Infiltração aparente no bloco hidráulico.
GRUPO	PRAZO	NÃO CONFORMIDADE	Perda de água e/ou não executar redução de perdas.
2	365 dias	OBSERVAÇÃO	-

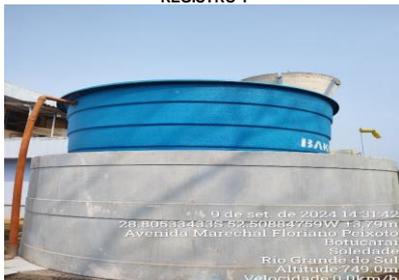
NC	CÓDIGO DA NC	UNIDADE	ETA 01
32	A4.20	CONSTATAÇÃO	Inexistência de identificação do armazenamento de produtos químicos.
GRUPO	PRAZO	NÃO CONFORMIDADE	Falta de identificação de produtos químicos.
2	90 dias	OBSERVAÇÃO	-

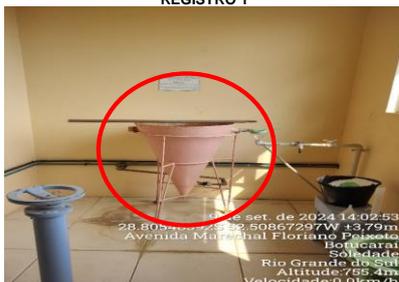
NC	CÓDIGO DA NC	UNIDADE	ETA 01
33	A4.20	CONSTATAÇÃO	Armazenamento inadequado de produtos químicos, solução de fluossilicato de sódio é acondicionada em recipiente sem tampa.
GRUPO	PRAZO	NÃO CONFORMIDADE	Armazenamento inadequado de produtos químicos.
2	90 dias	OBSERVAÇÃO	-

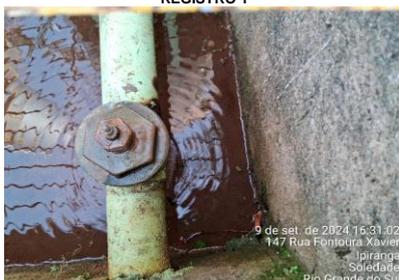
NC	CÓDIGO DA NC	UNIDADE	Reservatório 07
53	A5.3	CONSTATAÇÃO	Vazamento aparente em tubulação.
GRUPO	PRAZO	NÃO CONFORMIDADE	Perda de água e/ou não executar redução de perdas.
2	365 dias	OBSERVAÇÃO	Apenas o reservatório metálico estava ativo, o reservatório em inox ainda não está em operação.

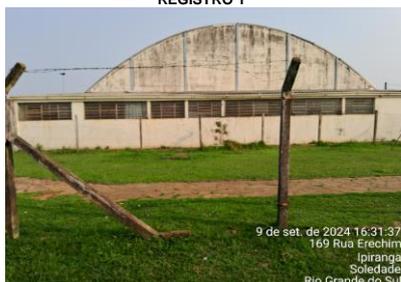
NC	CÓDIGO DA NC	UNIDADE	Reservatório 07
57	A5.2	CONSTATAÇÃO	Área do reservatório não está cercada adequadamente.
GRUPO	PRAZO	NÃO CONFORMIDADE	Não isolar a área dando condição ao acesso de pessoas não-autorizadas e sem garantir bom estado de limpeza do local.
2	365 dias	OBSERVAÇÃO	Apenas o reservatório metálico estava ativo, o reservatório em inox ainda não está em operação.

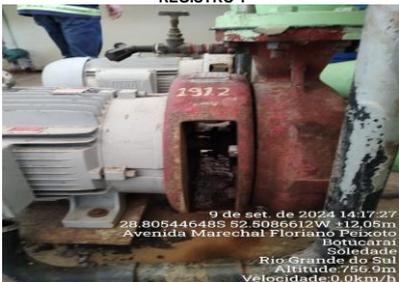
NC	CÓDIGO DA NC	UNIDADE	EBAT 02
62	A3.5	CONSTATAÇÃO	Vazamento excessivo na gaxeta.
GRUPO	PRAZO	NÃO CONFORMIDADE	Perda de água e/ou não executar redução de perdas.
2	365 dias	OBSERVAÇÃO	-

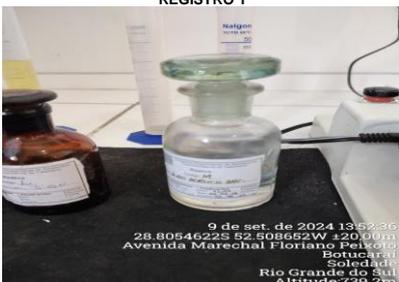
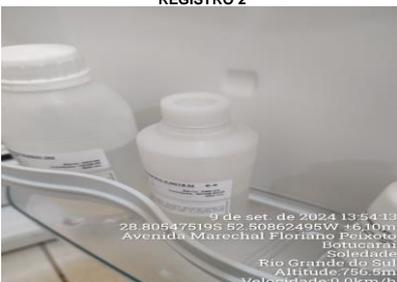
NC	CÓDIGO DA NC	UNIDADE	Laboratório ETA
63	A6.1	CONSTATAÇÃO	Produto químico vencido no laboratório
GRUPO	PRAZO	NÃO CONFORMIDADE	Possuir em suas dependências produto do processo fora do prazo de validade.
2	90 dias	OBSERVAÇÃO	-

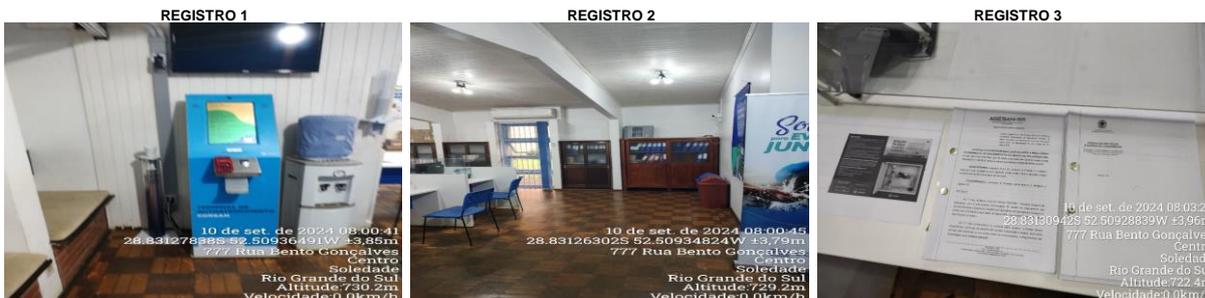
NC	CÓDIGO DA NC	UNIDADE	Comercial
80	AE1.9	CONSTATAÇÃO	Ausência de cópia da Carta de Serviços da CORSAN.
GRUPO	PRAZO	NÃO CONFORMIDADE	Não expor em local visível aos usuários a carta de serviços da CORSAN.
2	90 dias	OBSERVAÇÃO	-

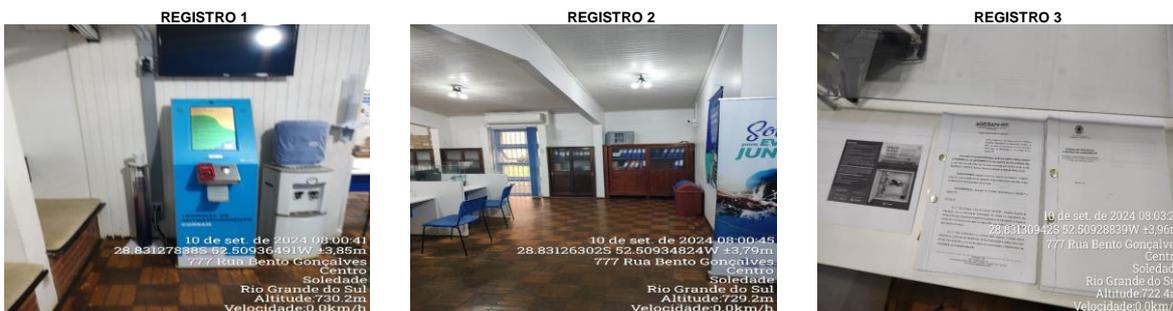
NC	CÓDIGO DA NC	UNIDADE	Comercial
81	AE1.11	CONSTATAÇÃO	Ausência de tabela com as tarifas vigentes.
GRUPO	PRAZO	NÃO CONFORMIDADE	Não expor em local visível aos usuários a tabela com as tarifas vigentes.
2	90 dias	OBSERVAÇÃO	-
