## REGULAÇÃO RELATÓRIO TÉCNICO DE FISCALIZAÇÃO N. 1359/2024 – RTF

**Fiscalização regular no Sistema de Abastecimento de Água e Sistema de Esgotamento Sanitário de Espumoso/RS.**

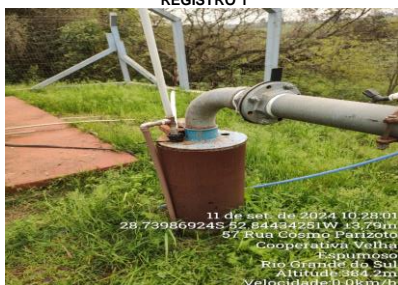
REGISTRO 1

NC	CÓDIGO DA NC	UNIDADE	Poço ESP 13A
32	A2.12	<b>CONSTATAÇÃO</b>	A tampa do poço não protege de contaminações superficiais.
<b>GRUPO</b>	<b>PRAZO</b>	<b>NÃO CONFORMIDADE</b>	A tampa do poço não protege de contaminações superficiais.
2	180 dias	<b>OBSERVAÇÃO</b>	Aberturas não apresentam tela ou outra solução que impeçam entrada de contaminantes.

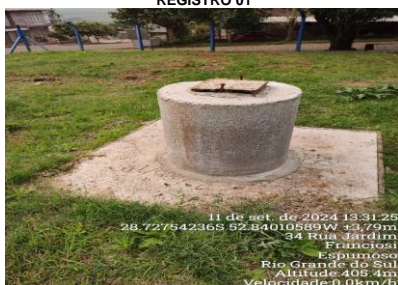
REGISTRO 01

NC	CÓDIGO DA NC	UNIDADE	Poço reserva
38	-	<b>CONSTATAÇÃO</b>	Tampa do poço não está selada, possibilitando entrada de contaminantes.
<b>GRUPO</b>	<b>PRAZO</b>	<b>NÃO CONFORMIDADE</b>	A tampa do poço não protege de contaminações superficiais.
2	180 dias	<b>OBSERVAÇÃO</b>	-

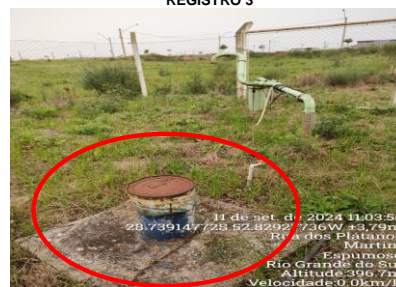
REGISTRO 3

<b>NC</b>	<b>CÓDIGO DA NC</b>	<b>UNIDADE</b>	Poço ESP 17
44	A2.12	<b>CONSTATAÇÃO</b>	Tampa do poços não consta selada/travada.
<b>GRUPO</b>	<b>PRAZO</b>	<b>NÃO CONFORMIDADE</b>	A tampa do poço não protege de contaminações superficiais.
2	180 dias	<b>OBSERVAÇÃO</b>	-

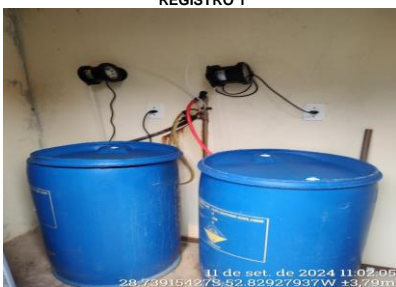
REGISTRO 1

<b>NC</b>	<b>CÓDIGO DA NC</b>	<b>UNIDADE</b>	Poço ESP 17
47	A2.21	<b>CONSTATAÇÃO</b>	Galões não apresentam embalagens originais ou quando em outros recipientes não há indicação do nome produto, data de validade e lote.
<b>GRUPO</b>	<b>PRAZO</b>	<b>NÃO CONFORMIDADE</b>	Falta de identificação de produtos químicos.
2	90 dias	<b>OBSERVAÇÃO</b>	-

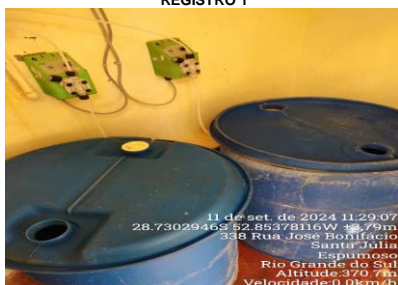
REGISTRO 1

NC	CÓDIGO DA NC	UNIDADE	Poço ESP 12
74	A2.23	CONSTATAÇÃO	Ausência de tela ou equivalente nas aberturas para ventilação.
GRUPO	PRAZO	NÃO CONFORMIDADE	Armazenamento inadequado de produtos químicos.
2	365 dias	OBSERVAÇÃO	-

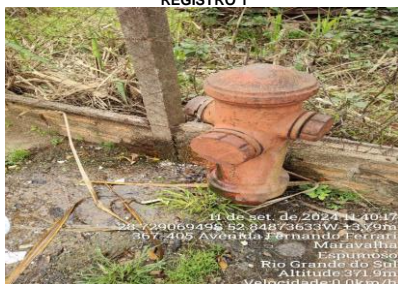
REGISTRO 1

<b>NC</b>	<b>CÓDIGO DA NC</b>	<b>UNIDADE</b>	Poço ESP 09
85	A2.14	<b>CONSTATAÇÃO</b>	Vazamento aparente
<b>GRUPO</b>	<b>PRAZO</b>	<b>NÃO CONFORMIDADE</b>	Perda de água e/ou não executar redução de perdas.
2	365 dias	<b>OBSERVAÇÃO</b>	-

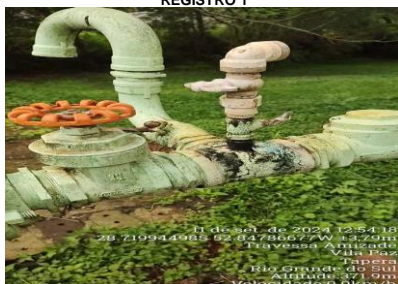
REGISTRO 1

<b>NC</b>	<b>CÓDIGO DA NC</b>	<b>UNIDADE</b>	Poço ESP 09
86	A2.19	<b>CONSTATAÇÃO</b>	Unidade foi inundada em maio/2024, não foi apresentado registro de expurgo, ou outra atividade de limpeza, e não foram apresentadas análises de qualidade d'água após o expurgo, ou outra ação de limpeza realizada.
<b>GRUPO</b>	<b>PRAZO</b>	<b>NÃO CONFORMIDADE</b>	Deixar de prestar informações ao órgão fiscalizatório.
2	90 dias	<b>OBSERVAÇÃO</b>	Não foi apresentado detalhamento do expurgo como data da ação, ou resultado análises de parâmetros físico-químicos e bacteriológicos em momento anterior ou posterior ao expurgo. O único registro apresentado para maio foi de uma análise de parâmetros bacteriológicos de 28/05/2024, posterior ao período de emergência.

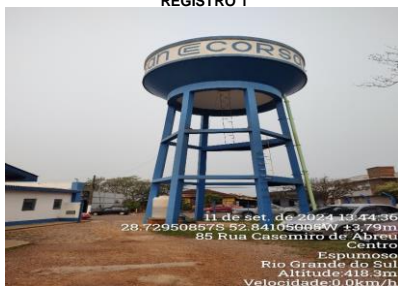
REGISTRO 1

NC	CÓDIGO DA NC	UNIDADE	Reservatório 01
117	A5.3	CONSTATAÇÃO	Vazamento aparente no registro.
<b>GRUPO</b>	<b>PRAZO</b>	<b>NÃO CONFORMIDADE</b>	Perda de água e/ou não executar redução de perdas.
2	365 dias	OBSERVAÇÃO	-

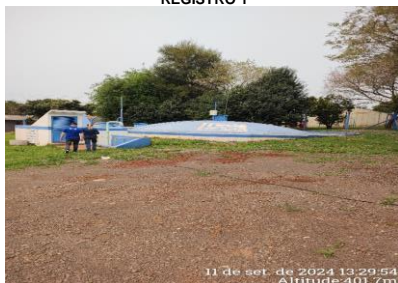
REGISTRO 1

NC	CÓDIGO DA NC	UNIDADE	EBAT 01
119	A3.5	<b>CONSTATAÇÃO</b>	Vazamento aparente em tubulação em câmara de manobra.
<b>GRUPO</b>	<b>PRAZO</b>	<b>NÃO CONFORMIDADE</b>	Perda de água e/ou não executar redução de perdas.
2	365 dias	<b>OBSERVAÇÃO</b>	-

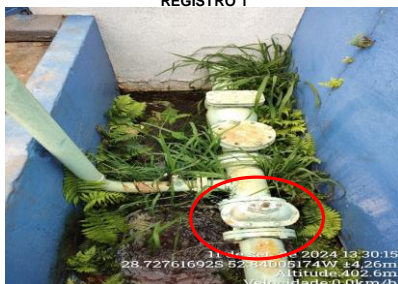
REGISTRO 1

NC	CÓDIGO DA NC	UNIDADE	EBAT 01
120	A3.5	<b>CONSTATAÇÃO</b>	Vazamento aparente em tubulação no abrigo de bombas.
<b>GRUPO</b>	<b>PRAZO</b>	<b>NÃO CONFORMIDADE</b>	Perda de água e/ou não executar redução de perdas.
2	365 dias	<b>OBSERVAÇÃO</b>	-
