REGULAÇÃO RELATÓRIO TÉCNICO DE VISTORIA N. 1360/2024 – RTV

Vistoria de reconhecimento no Sistema de Abastecimento de Água e Sistema de Esgotamento Sanitário de Serafina Corrêa/RS.

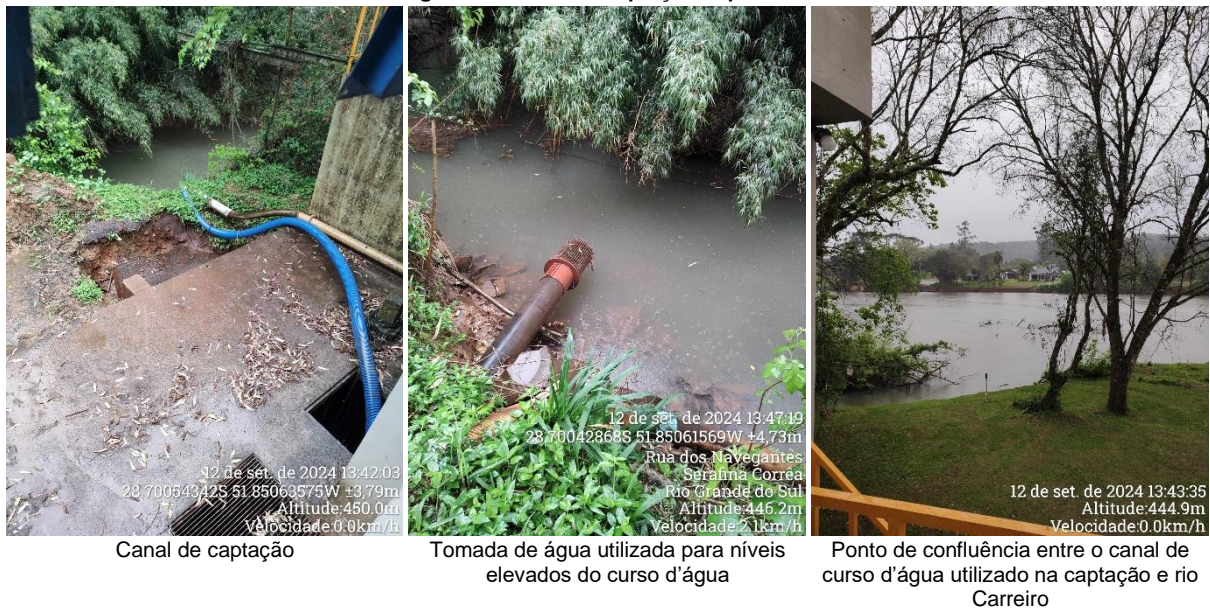
Figura 3 – Ponto de captação superficial.

Canal de captação

Tomada de água utilizada para níveis elevados do curso d'água

Ponto de confluência entre o canal de curso d'água utilizado na captação e rio Carreiro

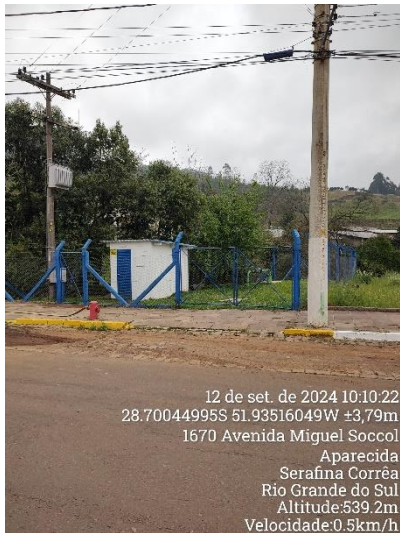
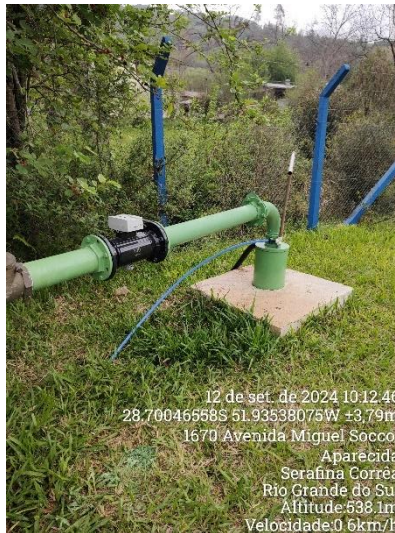
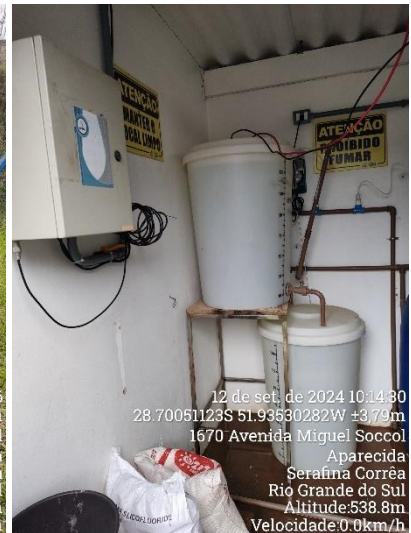
Figura 4 – Poço de captação de água subterrânea vistoriado IS733 COR-SCA-19 G.1996 no município de Serafina Corrêa.

Face frontal do imóvel onde se localiza o poço e casa de química para tratamento simplificado

Vista do poço com macromedidor.

Interior da casa de química.

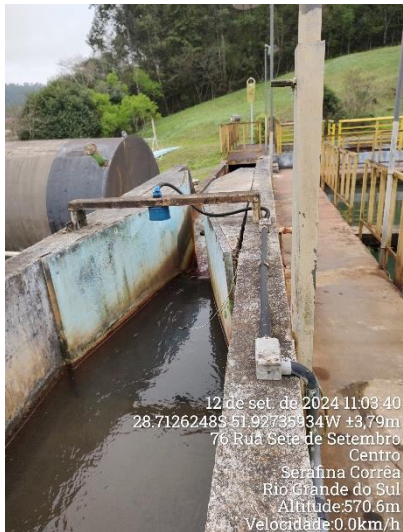
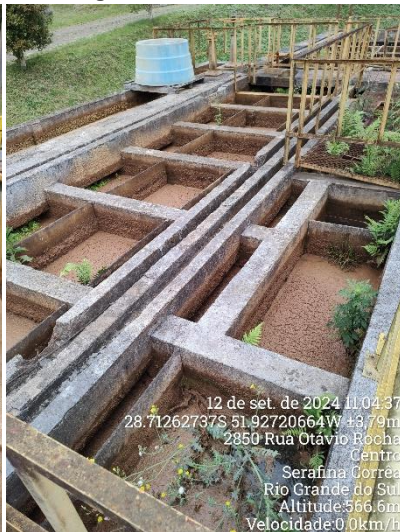
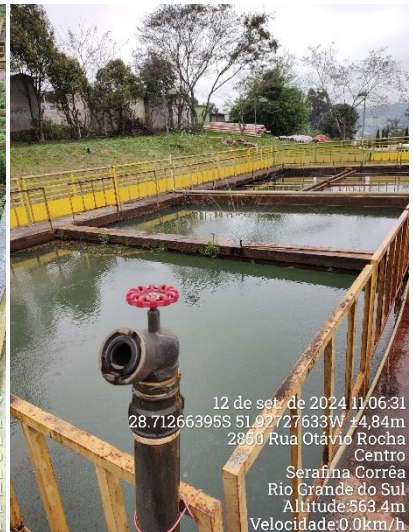
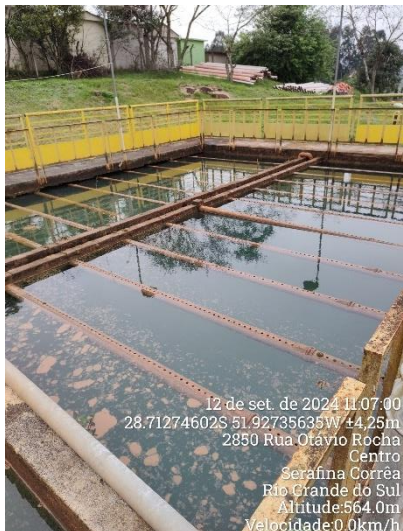
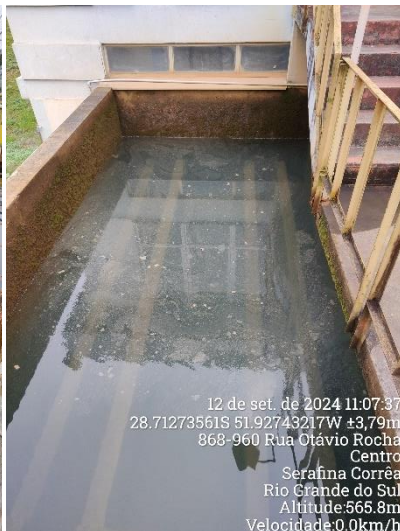
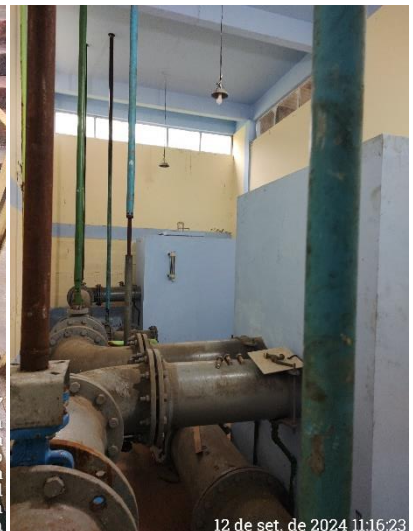
Figura 5 – ETA vistoriada.

Entrada da água na ETA, macromedidor na calha Pashal para medição de vazão.

Etapa de coagulação.

Etapa de decantação.

Etapa de filtração.

Tanques de contato para desinfecção.

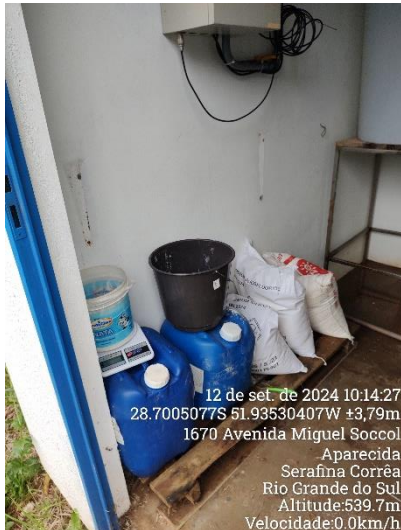
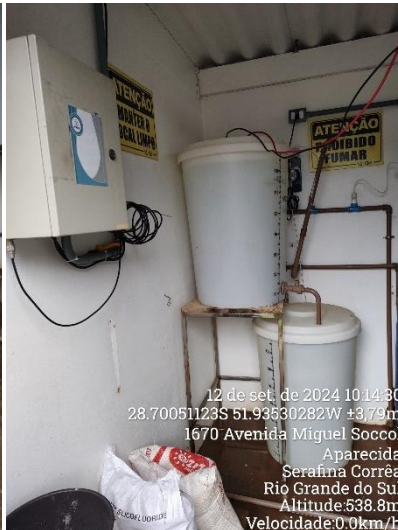
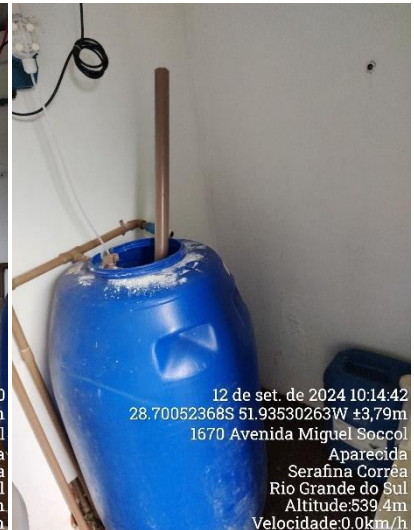
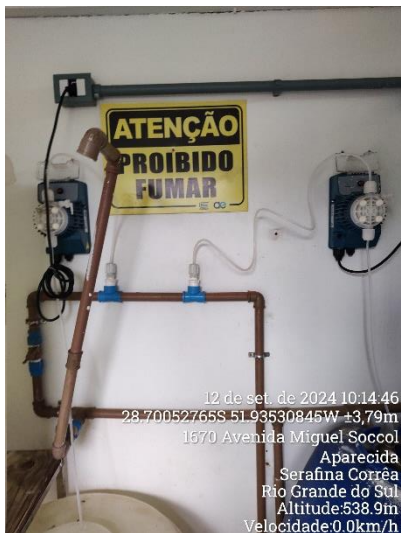
Figura 6 – Tratamento simplificado realizado no sistema.

Acondicionamento de sacos de sal para utilização no gerador de cloro.

Gerador de cloro e reservatório de solução de cloro a ser dosada no sistema.

Tambor contendo solução de fluossilicato de sódio a ser dosada no sistema.

Bombas dosadoras de solução de cloro e flúor.

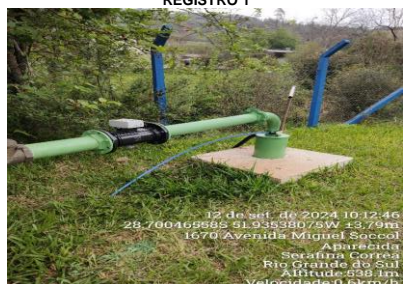
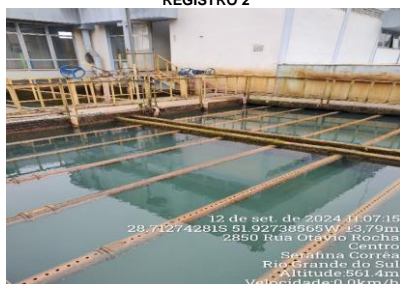
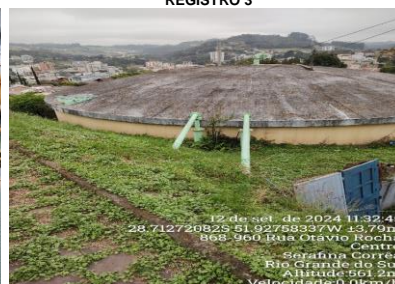
NC	CÓDIGO DA RM	UNIDADE	Captação superficial, captação subterrânea (IS733 COR-SCA-19 G.1996), ETA, Booster 1º de Maio, Booster Anibal Fornari, Booster Carqueja, Booster Planalto, EBAT, EBAT 02, EBAT 03, R - Alto Paraíso, R - Bela Vista, R - Cristo, R - Planalto, R - Planalto Reserva, R03 - Carqueja, R06
5	-	CONSTATAÇÃO	Unidade não apresenta mapa de risco ou outra técnica ou ferramenta apropriada referente a saúde e segurança do trabalho.
GRUPO	PRAZO	RECOMENDAÇÃO	Unidades devem apresentar mapa de risco ou outra técnica ou ferramenta apropriada referente a saúde e segurança do trabalho.
-	-	OBSERVAÇÃO	-

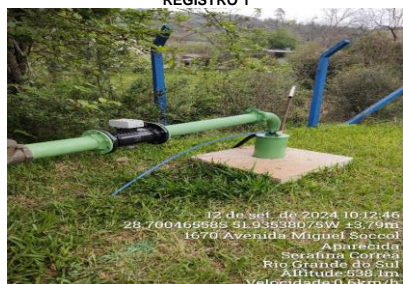
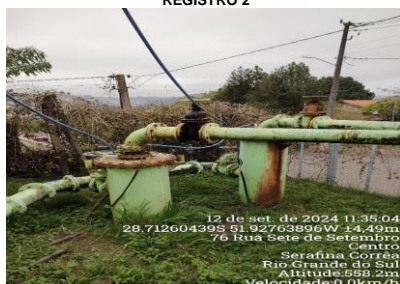
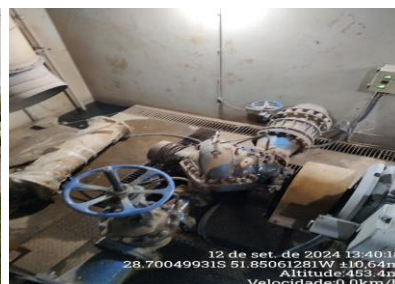
NC	CÓDIGO DA RM	UNIDADE	Captação Superficial, Captação subterrânea (IS733 COR-SCA-19 G.1996), EBAT 03
6	-	CONSTATAÇÃO	Vazamento aparente na unidade.
GRUPO	PRAZO	RECOMENDAÇÃO	Realizar ações para evitar perdas de água.
-	-	OBSERVAÇÃO	-

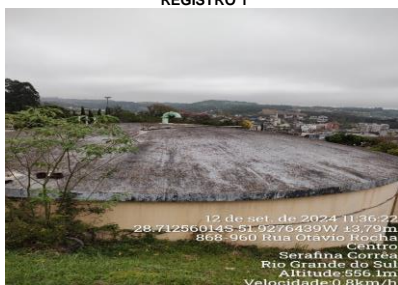
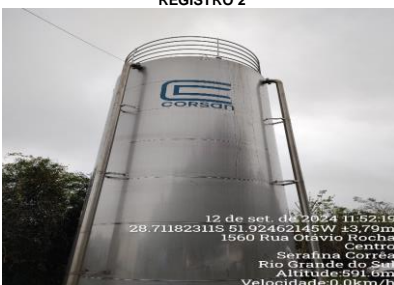
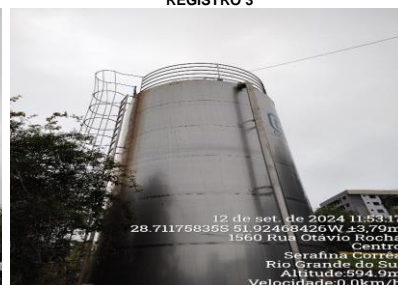
NC	CÓDIGO DA RM	UNIDADE	R - Alto Paraíso, R - Bela Vista, R – Cristo, R – Planalto, R - Planalto Reserva, R03 – Carqueja, R06
7	-	CONSTATAÇÃO	Ausência de laudo de limpeza do reservatório nos últimos doze meses.
GRUPO	PRAZO	RECOMENDAÇÃO	Apresentar laudo de limpeza do reservatório nos últimos doze meses.
-	-	OBSERVAÇÃO	-

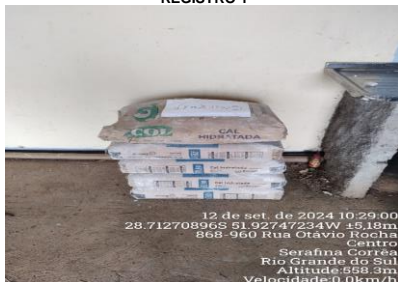
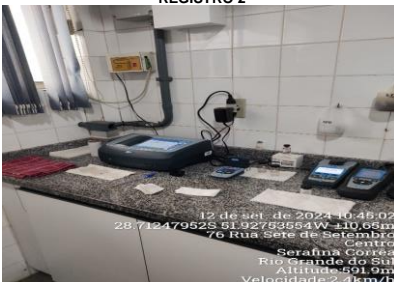
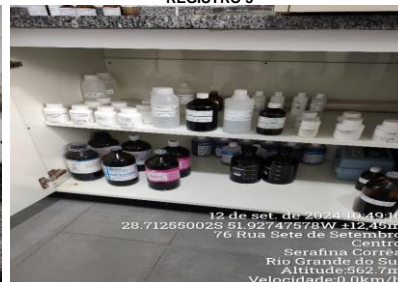
NC	CÓDIGO DA RM	UNIDADE	Laboratório da ETA
8	-	CONSTATAÇÃO	Não há local/recipiente identificado para descarte de produtos vencidos (reagentes e insumos).
GRUPO	PRAZO	RECOMENDAÇÃO	Reservar local para acúmulo de materiais vencidos com a devida identificação.
-	-	OBSERVAÇÃO	-

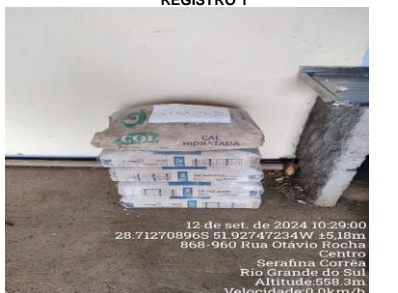
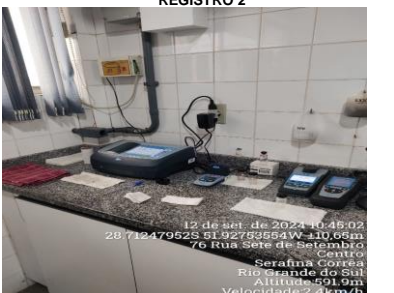
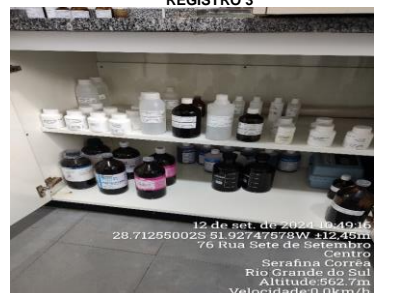
NC	CÓDIGO DA RM	UNIDADE	Laboratório da ETA
9	-	CONSTATAÇÃO	Não há local/recipiente para o correto descarte de produtos químicos utilizados nas análises.
GRUPO	PRAZO	RECOMENDAÇÃO	Reservar local para acúmulo de materiais vencidos com a devida identificação.
-	-	OBSERVAÇÃO	-

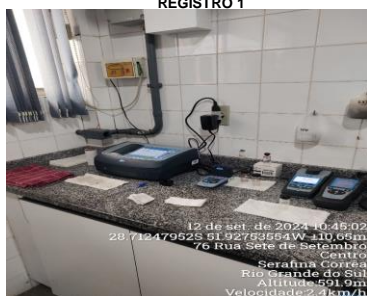
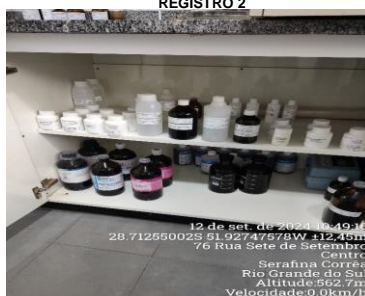
NC	CÓDIGO DA RM	UNIDADE	Laboratório da ETA
10	-	CONSTATAÇÃO	Não foram identificados resultados das análises de água bruta para os pontos de captação para parâmetros dos grupos Inorgânicos, Orgânicos, Agrotóxicos, constantes no Anexo XX da Portaria de Consolidação GM/MS nº 5, de 2017 e alterações e Portaria SES 320/2014.
GRUPO	PRAZO	RECOMENDAÇÃO	Apresentar registros de análises de água bruta.
-	-	OBSERVAÇÃO	-

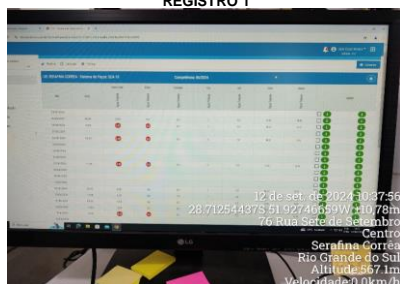
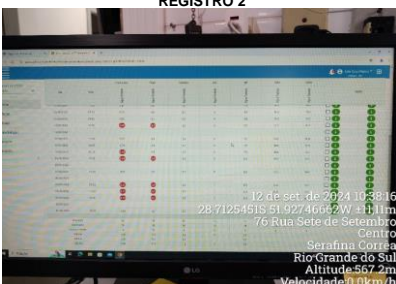
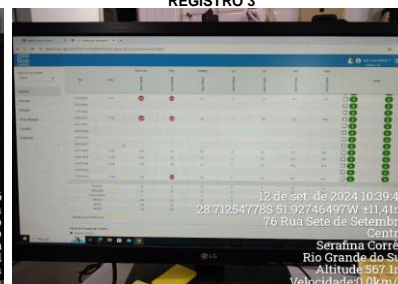
NC	CÓDIGO DA RM	UNIDADE	Laboratório da ETA
11	-	CONSTATAÇÃO	Foram identificados resultados das análises de água tratada com o parâmetro cloro em desconformidade com o Anexo XX da Portaria de Consolidação GM/MS nº 5, de 2017 e alterações e Portaria SES 320/2014.
GRUPO	PRAZO	RECOMENDAÇÃO	Ajustar processos de qualidade de água.
-	-	OBSERVAÇÃO	-

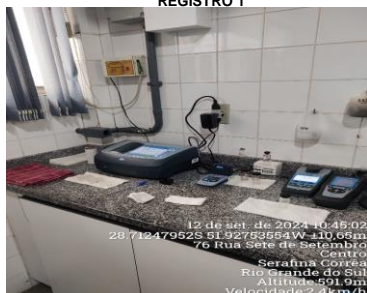
NC	CÓDIGO DA RM	UNIDADE	Laboratório da ETA
12	-	CONSTATAÇÃO	Equipamentos de análise não apresentam registro de calibração.
GRUPO	PRAZO	RECOMENDAÇÃO	Apresentar registros de calibração de todos os equipamentos de análise de qualidade de água.
-	-	OBSERVAÇÃO	-

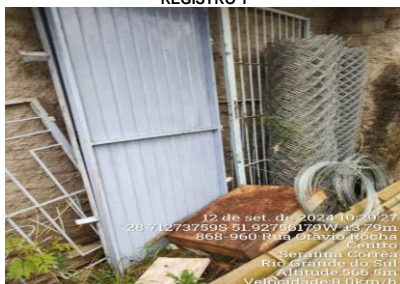
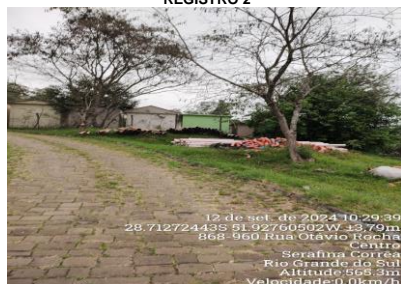
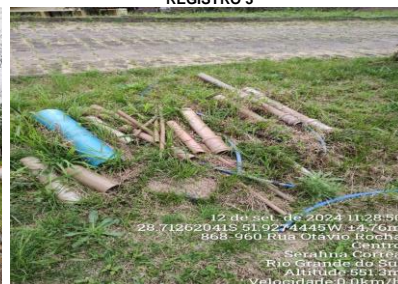
NC	CÓDIGO DA NC	UNIDADE	
13	-	CONSTATAÇÃO	Captação superficial, captação subterrânea (IS733 COR-SCA-19 G.1996), ETA, Booster 1º de Maio, Booster Anibal Fornari, Booster Carqueja, Booster Planalto, EBAT, EBAT 02, EBAT 03, R - Alto Paraíso, R - Bela Vista, R - Cristo, R - Planalto, R - Planalto Reserva, R03 - Carqueja, R06
		NÃO CONFORMIDADE	Acúmulo de resíduos nas unidades ou materiais acondicionados de forma inadequada.
GRUPO	PRAZO		Acondicionar os materiais de forma adequada nas unidades.
-	- dias	OBSERVAÇÃO	-
