## REGULAÇÃO RELATÓRIO TÉCNICO DE FISCALIZAÇÃO N. 1365/2024 – RTF

**Fiscalização regular no Sistema de Abastecimento de Água e Sistema de Esgotamento Sanitário de São Vicente do Sul/RS.**

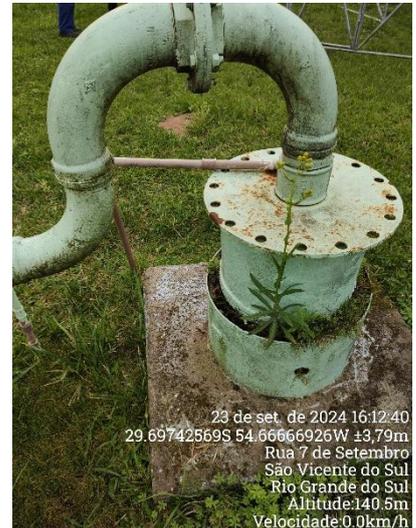
Poço SVS 10

A CORSAN é responsável pela operação de 8 poços de captação de água subterrânea, sendo que os poços SVS 08 e SVS 10 estão desativados, representados na Figura 1 e Quadro 2. Considerou-se como parte do sistema o poço que realiza o abastecimento da localidade de Umbu.

Os poços que não estão em operação, como poços improdutivos e/ou abandonados devem ser desinfectados e tamponados de forma segura, segundo a NBR 12.244/2006 e demais normativas vigentes.

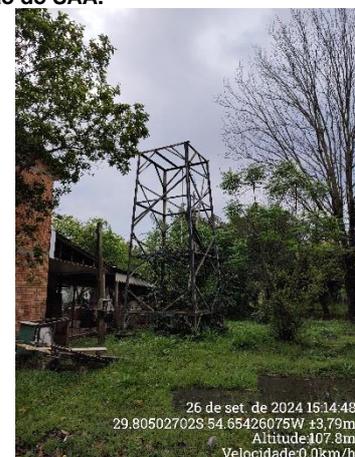
R Umbu - Desativado

O reservatório da localidade Umbu que constava junto a unidade de saúde consta desativado.

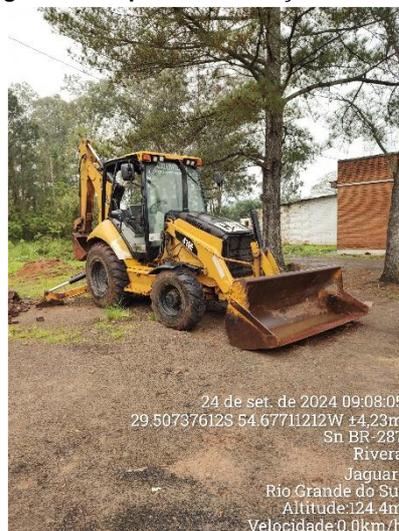
A unidade dispõe de veículos contratados pela unidade Corsan de Jaquari (Figura 6) para execução de atividades como abertura de valas. Os veículos não possuem identificação visual da CORSAN.

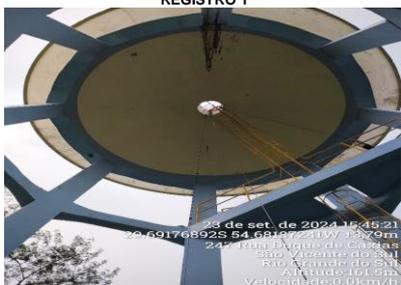
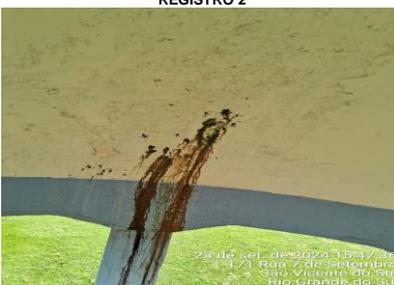
NC	CÓDIGO DA NC	UNIDADE	Reservatório 01
1	A5.4	<b>CONSTATAÇÃO</b>	Infiltração aparente na estrutura do reservatório.
<b>GRUPO</b>	<b>PRAZO</b>	<b>NÃO CONFORMIDADE</b>	Perda de água e/ou não executar redução de perdas.
2	365 dias	<b>OBSERVAÇÃO</b>	-

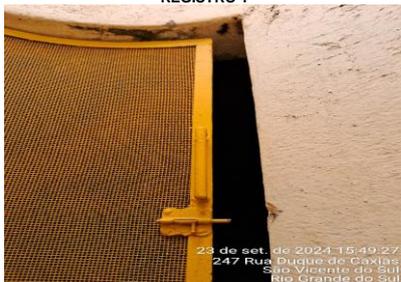
NC	CÓDIGO DA NC	UNIDADE	Reservatório 01
2	A5.5	<b>CONSTATAÇÃO</b>	Tampa de abertura sem devido travamento.
<b>GRUPO</b>	<b>PRAZO</b>	<b>NÃO CONFORMIDADE</b>	Ausência de dispositivo e travamento em aberturas de inspeção fechada com tampa inteira.
2	180 dias	<b>OBSERVAÇÃO</b>	-

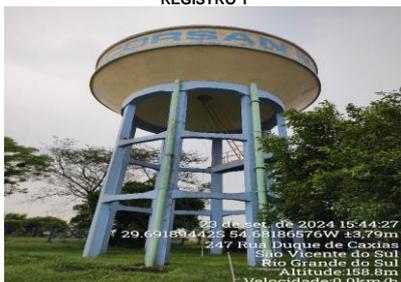
NC	CÓDIGO DA NC	UNIDADE	Reservatório 01
3	A5.18	<b>CONSTATAÇÃO</b>	Unidade não apresenta mapa de risco ou outra técnica ou ferramenta apropriada referente a saúde e segurança do trabalho
<b>GRUPO</b>	<b>PRAZO</b>	<b>NÃO CONFORMIDADE</b>	Não proporcionar a segurança das edificações e dos operadores.
2	180 dias	<b>OBSERVAÇÃO</b>	-

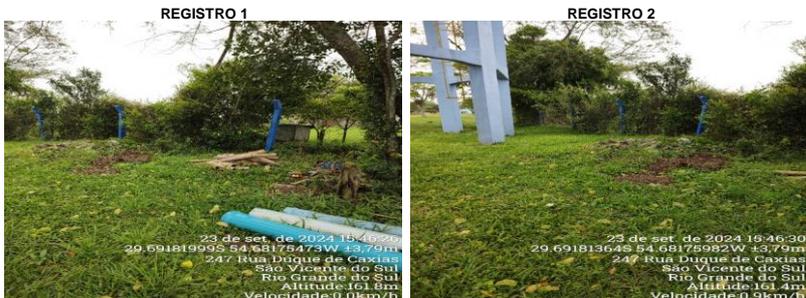
<b>NC</b>	<b>CÓDIGO DA NC</b>	<b>UNIDADE</b>	Reservatório 01
4	A5.17	<b>CONSTATAÇÃO</b>	Acúmulo de resíduos em local inapropriado ou armazenamento inadequado.
<b>GRUPO</b>	<b>PRAZO</b>	<b>NÃO CONFORMIDADE</b>	Acúmulo de resíduos em local inapropriado e/ou armazenamento inadequado.
2	90 dias	<b>OBSERVAÇÃO</b>	-

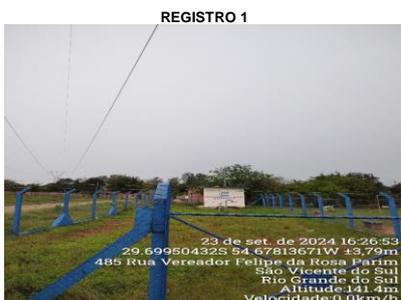
<b>NC</b>	<b>CÓDIGO DA NC</b>	<b>UNIDADE</b>	Poço SVS 11
6	A2.1	<b>CONSTATAÇÃO</b>	Inexistência de placa de identificação da unidade, ou similar.
<b>GRUPO</b>	<b>PRAZO</b>	<b>NÃO CONFORMIDADE</b>	Inexistência de placa de identificação da unidade, ou similar.
2	365 dias	<b>OBSERVAÇÃO</b>	-

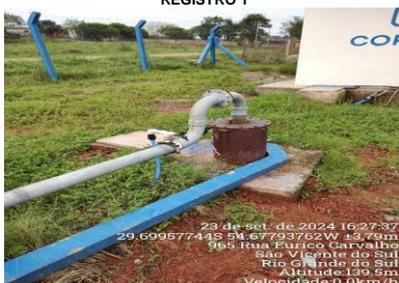
NC	CÓDIGO DA NC	UNIDADE	Poço SVS 11
7	A2.4	<b>CONSTATAÇÃO</b>	Inexistência de outorga de captação ou outorga vencida.
<b>GRUPO</b>	<b>PRAZO</b>	<b>NÃO CONFORMIDADE</b>	Inexistência de outorga de captação ou outorga vencida.
2	180 dias	<b>OBSERVAÇÃO</b>	Documento de outorga ou equivalente não recebido.

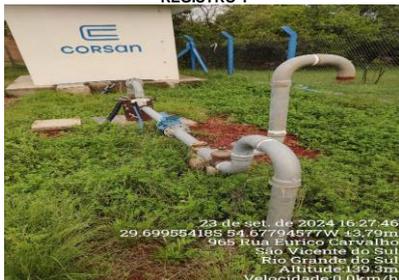
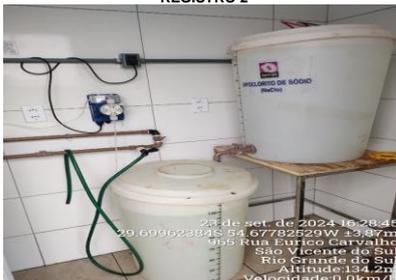
NC	CÓDIGO DA NC	UNIDADE	Poço SVS 11
8	A2.13	<b>CONSTATAÇÃO</b>	Unidade não apresenta mapa de riscos referente a segurança do trabalho
<b>GRUPO</b>	<b>PRAZO</b>	<b>NÃO CONFORMIDADE</b>	Não proporcionar a segurança das edificações e dos operadores.
2	180 dias	<b>OBSERVAÇÃO</b>	-

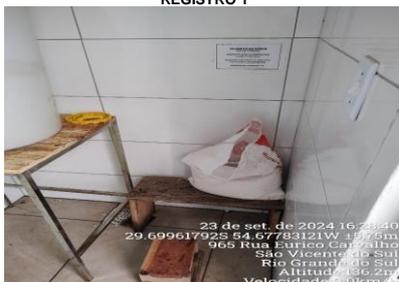
NC	CÓDIGO DA NC	UNIDADE	Poço SVS 11
9	A2.20	<b>CONSTATAÇÃO</b>	Insumos utilizados para o tratamento de água ficam armazenados abertos, ou em contentores sem tampa.
<b>GRUPO</b>	<b>PRAZO</b>	<b>NÃO CONFORMIDADE</b>	Armazenamento inadequado de produtos químicos.
2	90 dias	<b>OBSERVAÇÃO</b>	-

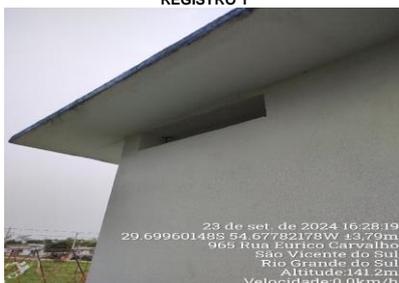
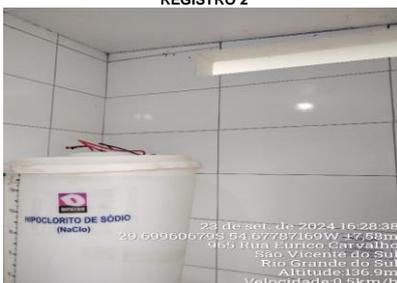
NC	CÓDIGO DA NC	UNIDADE	Poço SVS 11
10	A2.23	<b>CONSTATAÇÃO</b>	Ausência de tela nas aberturas de ventilação, ou equivalente que impeça a entrada materiais, insetos e animais.
<b>GRUPO</b>	<b>PRAZO</b>	<b>NÃO CONFORMIDADE</b>	Armazenamento inadequado de produtos químicos.
2	180 dias	<b>OBSERVAÇÃO</b>	-

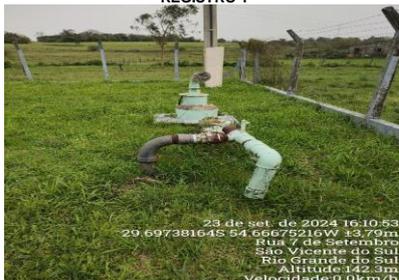
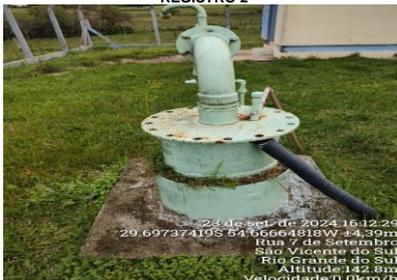
NC	CÓDIGO DA NC	UNIDADE	Poço SVS 10
11	A2.1	<b>CONSTATAÇÃO</b>	Inexistência de placa de identificação da unidade, ou similar.
<b>GRUPO</b>	<b>PRAZO</b>	<b>NÃO CONFORMIDADE</b>	Inexistência de placa de identificação da unidade, ou similar.
2	365 dias	<b>OBSERVAÇÃO</b>	-

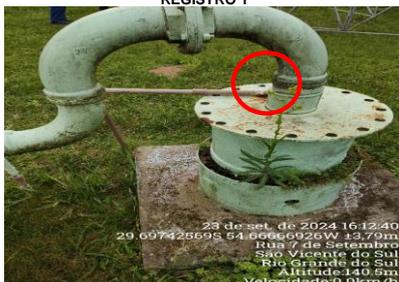
NC	CÓDIGO DA NC	UNIDADE	Poço SVS 10A
12	A2.13	<b>CONSTATAÇÃO</b>	Tampa do poço apresenta aberturas e frestas possibilitando entrada de materiais, representando risco de contaminação da água.
<b>GRUPO</b>	<b>PRAZO</b>	<b>NÃO CONFORMIDADE</b>	A tampa do poço não protege de contaminações superficiais.
2	180 dias	<b>OBSERVAÇÃO</b>	-

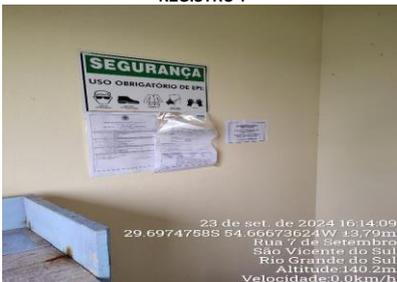
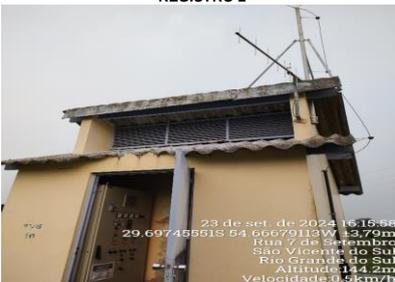
NC	CÓDIGO DA NC	UNIDADE	Poço SVS 10A
13	A2.13	CONSTATAÇÃO	Unidade não apresenta mapa de risco ou outra técnica ou ferramenta apropriada referente a saúde e segurança do trabalho
GRUPO	PRAZO	NÃO CONFORMIDADE	Não proporcionar a segurança das edificações e dos operadores.
2	180 dias	OBSERVAÇÃO	-

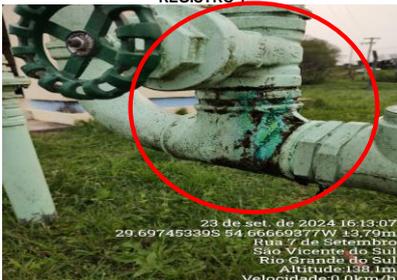
NC	CÓDIGO DA NC	UNIDADE	Poço SVS 10A
14	A2.14	CONSTATAÇÃO	Vazamento aparente
GRUPO	PRAZO	NÃO CONFORMIDADE	Perda de água e/ou não executar redução de perdas.
2	365 dias	OBSERVAÇÃO	-

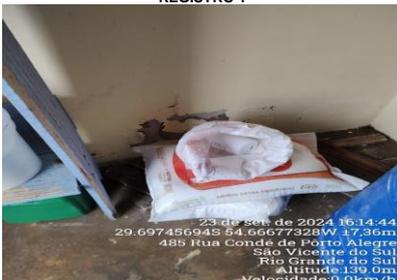
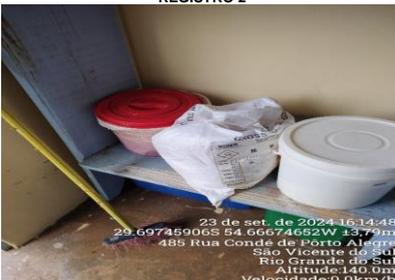
NC	CÓDIGO DA NC	UNIDADE	Poço SVS 10A
15	A2.20	CONSTATAÇÃO	Insumos utilizados para o tratamento de água ficam armazenados abertos, ou em contentores sem tampa.
GRUPO	PRAZO	NÃO CONFORMIDADE	Armazenamento inadequado de produtos químicos.
2	90 dias	OBSERVAÇÃO	-

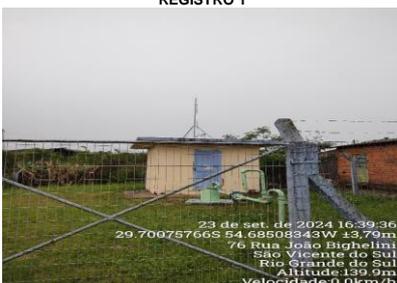
NC	CÓDIGO DA NC	UNIDADE	Poço SVS 9
16	A2.1	<b>CONSTATAÇÃO</b>	Inexistência de placa de identificação ou similar na unidade
<b>GRUPO</b>	<b>PRAZO</b>	<b>NÃO CONFORMIDADE</b>	Inexistência de placa de identificação da unidade, ou similar.
2	365 dias	<b>OBSERVAÇÃO</b>	Falta a identificação da estrutura como Poço, Captação Subterrânea ou equivalente, há apenas placa com o código da estrutura SVS 09.

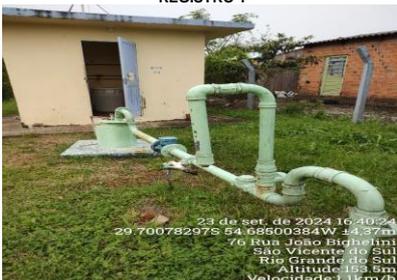
NC	CÓDIGO DA NC	UNIDADE	Poço SVS 9
17	A2.13	<b>CONSTATAÇÃO</b>	Unidade não apresenta mapa de risco ou outra técnica ou ferramenta apropriada referente a saúde e segurança do trabalho
<b>GRUPO</b>	<b>PRAZO</b>	<b>NÃO CONFORMIDADE</b>	Não proporcionar a segurança das edificações e dos operadores.
2	180 dias	<b>OBSERVAÇÃO</b>	-

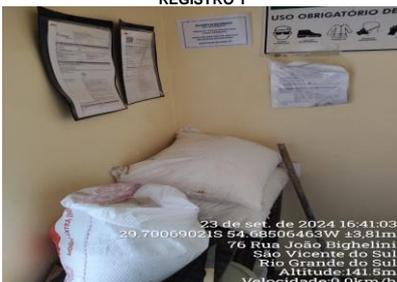
NC	CÓDIGO DA NC	UNIDADE	Poço SVS 9
18	A2.20	<b>CONSTATAÇÃO</b>	Insumos utilizados para o tratamento de água ficam armazenados abertos, ou em contentores sem tampa.
<b>GRUPO</b>	<b>PRAZO</b>	<b>NÃO CONFORMIDADE</b>	Armazenamento inadequado de produtos químicos.
2	90 dias	<b>OBSERVAÇÃO</b>	-

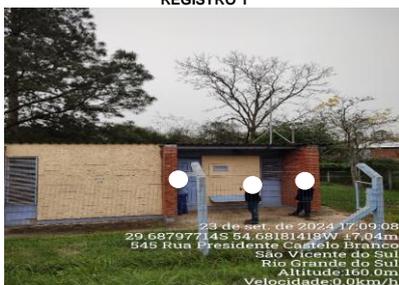
NC	CÓDIGO DA NC	UNIDADE	Poço SVS 03
19	A2.1	<b>CONSTATAÇÃO</b>	Inexistência de placa de identificação da unidade ou similar.
<b>GRUPO</b>	<b>PRAZO</b>	<b>NÃO CONFORMIDADE</b>	Inexistência de placa de identificação da unidade ou similar.
2	365 dias	<b>OBSERVAÇÃO</b>	Há apenas o código da estrutura, porém sem identificação de que a unidade consiste em poço, captação subterrânea ou terminologia equivalente.

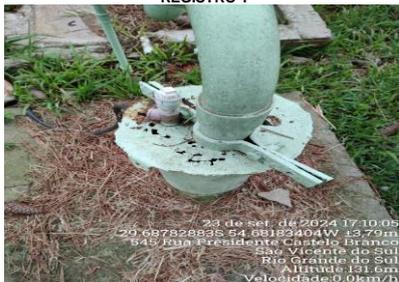
NC	CÓDIGO DA NC	UNIDADE	Poço SVS 03
20	A2.12	<b>CONSTATAÇÃO</b>	Tampa do poço apresenta aberturas, furos ou frestas possibilitando entrada de materiais, representando risco de contaminação da água.
<b>GRUPO</b>	<b>PRAZO</b>	<b>NÃO CONFORMIDADE</b>	A tampa do poço não protege de contaminações superficiais.
2	180 dias	<b>OBSERVAÇÃO</b>	-

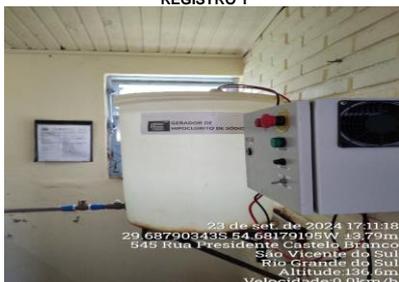
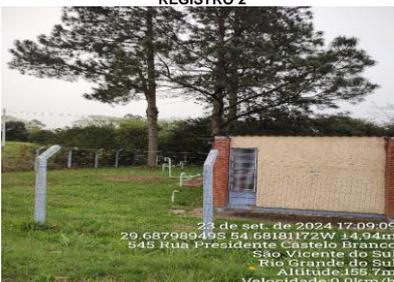
NC	CÓDIGO DA NC	UNIDADE	Poço SVS 03
21	A2.13	<b>CONSTATAÇÃO</b>	Unidade não apresenta mapa de risco ou outra técnica ou ferramenta apropriada referente a saúde e segurança do trabalho
<b>GRUPO</b>	<b>PRAZO</b>	<b>NÃO CONFORMIDADE</b>	Não proporcionar a segurança das edificações e dos operadores.
2	180 dias	<b>OBSERVAÇÃO</b>	-

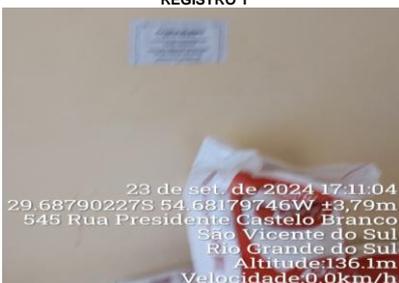
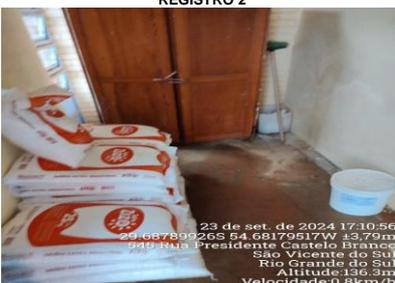
<b>NC</b>	<b>CÓDIGO DA NC</b>	<b>UNIDADE</b>	Poço SVS 03
22	A2.20	<b>CONSTATAÇÃO</b>	Insumos utilizados para o tratamento de água ficam armazenados abertos, ou em contentores sem tampa.
<b>GRUPO</b>	<b>PRAZO</b>	<b>NÃO CONFORMIDADE</b>	Armazenamento inadequado de produtos químicos.
2	90 dias	<b>OBSERVAÇÃO</b>	-

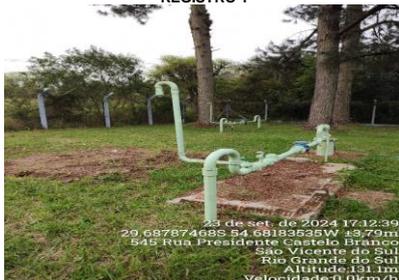
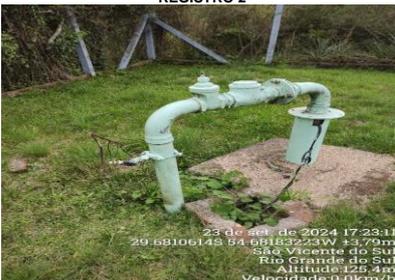
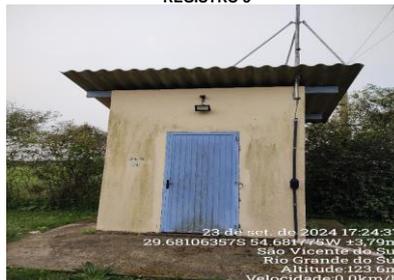
<b>NC</b>	<b>CÓDIGO DA NC</b>	<b>UNIDADE</b>	Poço SVS 06
23	A2.1	<b>CONSTATAÇÃO</b>	Inexistência de placa identificação ou equivalente na unidade.
<b>GRUPO</b>	<b>PRAZO</b>	<b>NÃO CONFORMIDADE</b>	Inexistência de placa identificação ou equivalente na unidade.
2	365 dias	<b>OBSERVAÇÃO</b>	Há apenas o código da estrutura, porém sem identificação de que a unidade consiste em poço, captação subterrânea ou terminologia equivalente.

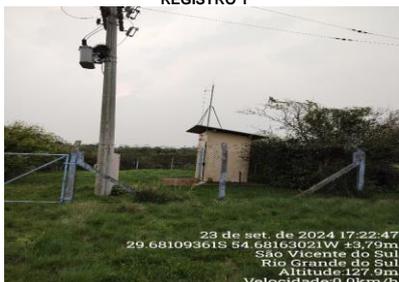
<b>NC</b>	<b>CÓDIGO DA NC</b>	<b>UNIDADE</b>	Poço SVS 06
24	A2.13	<b>CONSTATAÇÃO</b>	Unidade não apresenta mapa de risco ou outra técnica ou ferramenta apropriada referente a saúde e segurança do trabalho
<b>GRUPO</b>	<b>PRAZO</b>	<b>NÃO CONFORMIDADE</b>	Não proporcionar a segurança das edificações e dos operadores.
2	180 dias	<b>OBSERVAÇÃO</b>	-

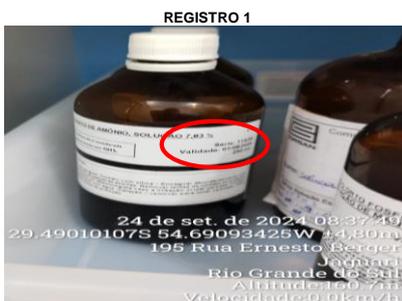
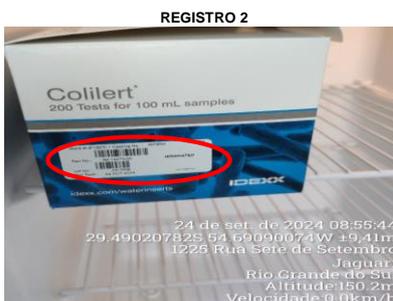
NC	CÓDIGO DA NC	UNIDADE	Laboratório de Água Jaguarí
25	A6.1	CONSTATAÇÃO	Produto químico vencido.
<b>GRUPO</b>	<b>PRAZO</b>	<b>NÃO CONFORMIDADE</b>	Possuir em suas dependências produto do processo fora do prazo de validade.
2	90 dias	OBSERVAÇÃO	-

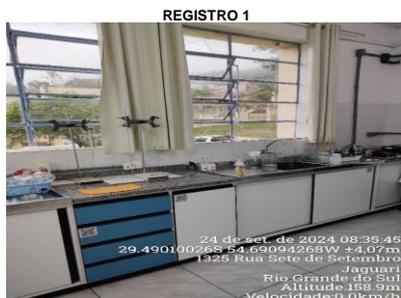
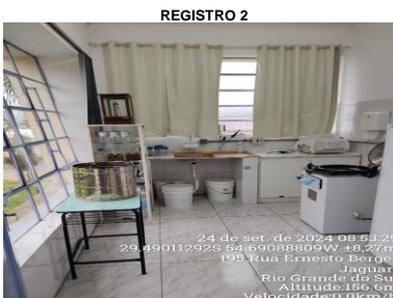
NC	CÓDIGO DA NC	UNIDADE	Laboratório de Água Jaguarí
26	A6.10	CONSTATAÇÃO	Não há local/recipiente para o correto descarte de produtos químicos utilizados nas análises.
<b>GRUPO</b>	<b>PRAZO</b>	<b>NÃO CONFORMIDADE</b>	Descarte de resíduos em local inadequado e/ou armazenamento inadequado.
2	90 dias	OBSERVAÇÃO	-

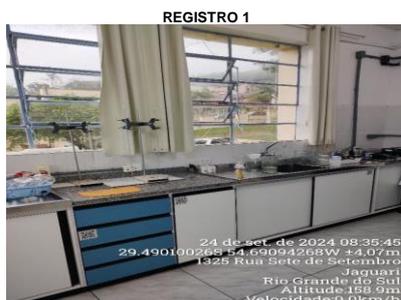
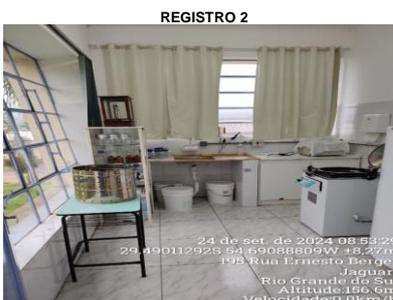
NC	CÓDIGO DA NC	UNIDADE	Laboratório de Água Jaguarí
27	A6.24	CONSTATAÇÃO	Unidade não apresenta mapa de risco ou outra técnica ou ferramenta apropriada referente a saúde e segurança do trabalho
<b>GRUPO</b>	<b>PRAZO</b>	<b>NÃO CONFORMIDADE</b>	Não proporcionar a segurança das edificações e dos operadores.
2	180 dias	OBSERVAÇÃO	-

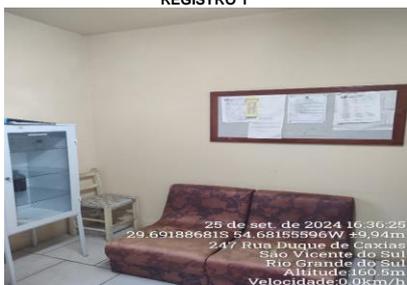
<b>NC</b>	<b>CÓDIGO DA NC</b>	<b>UNIDADE</b>	Laboratório de Água São Vicente do Sul
28	A6.24	<b>CONSTATAÇÃO</b>	Unidade não apresenta mapa de risco ou outra técnica ou ferramenta apropriada referente a saúde e segurança do trabalho
<b>GRUPO</b>	<b>PRAZO</b>	<b>NÃO CONFORMIDADE</b>	Não proporcionar a segurança das edificações e dos operadores.
2	180 dias	<b>OBSERVAÇÃO</b>	-

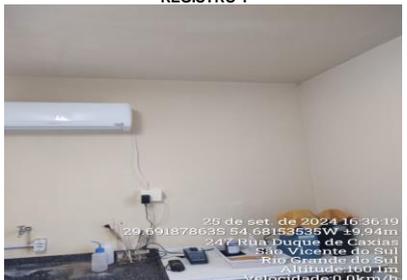
<b>NC</b>	<b>CÓDIGO DA NC</b>	<b>UNIDADE</b>	Laboratório de Água São Vicente do Sul
29	A6.5	<b>CONSTATAÇÃO</b>	Ausência de lavas olhos e chuveiro de emergência
<b>GRUPO</b>	<b>PRAZO</b>	<b>NÃO CONFORMIDADE</b>	Não proporcionar a segurança dos operadores
2	365 dias	<b>OBSERVAÇÃO</b>	-

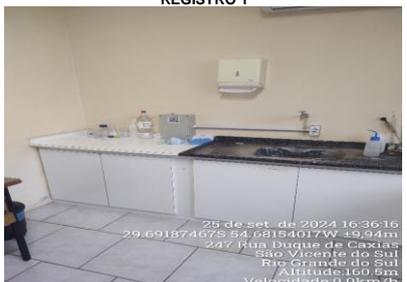
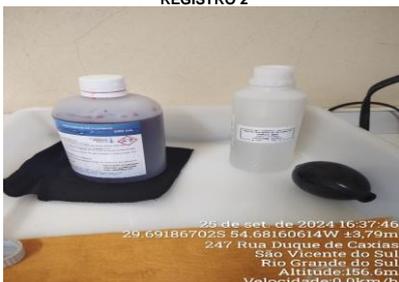
<b>NC</b>	<b>CÓDIGO DA NC</b>	<b>UNIDADE</b>	Laboratório de Água São Vicente do Sul
30	A6.10	<b>CONSTATAÇÃO</b>	Não há local/recipiente para o correto descarte de soluções oriundas das análises.
<b>GRUPO</b>	<b>PRAZO</b>	<b>NÃO CONFORMIDADE</b>	Descarte de resíduos em local inadequado e/ou armazenamento inadequado.
2	90 dias	<b>OBSERVAÇÃO</b>	-

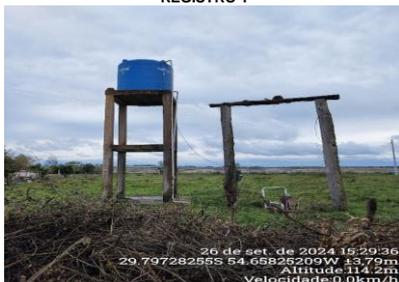
NC	CÓDIGO DA NC	UNIDADE	Reservatório Umbu
38	-	<b>CONSTATAÇÃO</b>	Não apresentar unidade no anexo II.
<b>GRUPO</b>	<b>PRAZO</b>	<b>NÃO CONFORMIDADE</b>	Deixar de prestar informações ao órgão fiscalizatório.
2	90 dias	<b>OBSERVAÇÃO</b>	-

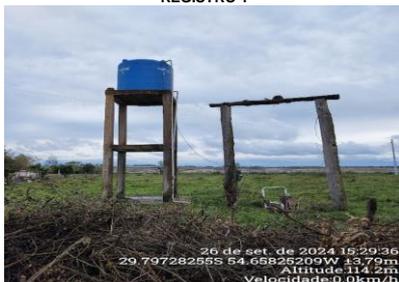
NC	CÓDIGO DA NC	UNIDADE	Reservatório Umbu
39	-	<b>CONSTATAÇÃO</b>	Não apresentar laudo e certificado de limpeza do reservatório, ou documentação equivalente.
<b>GRUPO</b>	<b>PRAZO</b>	<b>NÃO CONFORMIDADE</b>	Deixar de prestar informações ao órgão fiscalizatório.
2	90 dias	<b>OBSERVAÇÃO</b>	-
