REGULAÇÃO RELATÓRIO TÉCNICO DE FISCALIZAÇÃO N. 1366/2024 – RTF

Fiscalização regular no Sistema de Abastecimento de Água e Sistema de Esgotamento Sanitário de Santiago/RS.

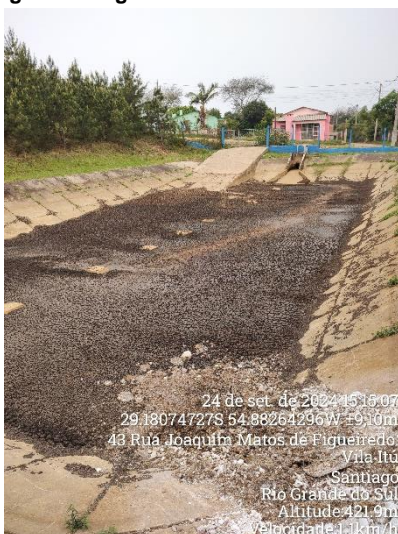
Figura 4 – Registro fotográfico de unidade de tratamento de lodo

Em um imóvel próximo a ETA, foi construído um sistema para tratamento de lodo (Figura 4), porém este ainda não está em operação.

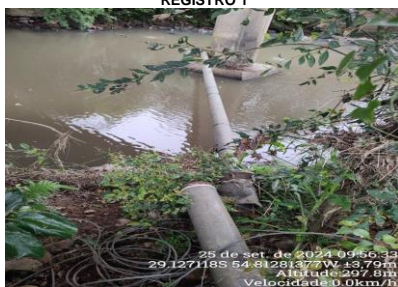
REGISTRO 1

NC	CÓDIGO DA NC	UNIDADE	Captação Superficial - Barragem Lageado Pinheiro
2	A1.1	CONSTATAÇÃO	Inexistência de placa de identificação da unidade, ou similar.
GRUPO	PRAZO	NÃO CONFORMIDADE	Inexistência de placa de identificação da unidade, ou similar.
2	365 dias	OBSERVAÇÃO	-

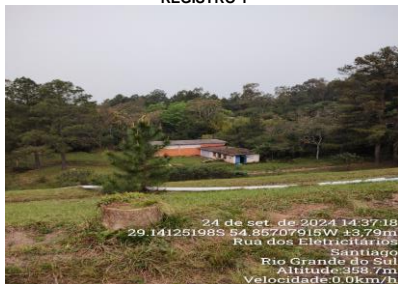
REGISTRO 1

NC	CÓDIGO DA NC	UNIDADE	Captação Superficial - Barragem Lageado Pinheiro
3	A1.3	CONSTATAÇÃO	Inexistência de outorga de captação ou outorga vencida.
GRUPO	PRAZO	NÃO CONFORMIDADE	Inexistência de outorga de captação ou outorga vencida.
2	180 dias	OBSERVAÇÃO	-

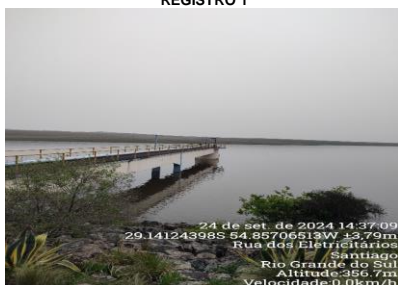
REGISTRO 1

NC	CÓDIGO DA NC	UNIDADE	Captação Superficial - Barragem Lageado Pinheiro
5	A1.10	CONSTATAÇÃO	Vazamento aparente.
GRUPO	PRAZO	NÃO CONFORMIDADE	Perda de água e/ou não executar redução de perdas.
2	365 dias	OBSERVAÇÃO	Na unidade de bombeamento mais recente.

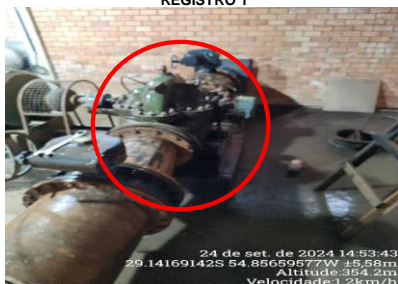
REGISTRO 1

NC	CÓDIGO DA NC	UNIDADE	Captação Superficial - Barragem Lageado Pinheiro
6	A1.10	CONSTATAÇÃO	Vazamento aparente.
GRUPO	PRAZO	NÃO CONFORMIDADE	Perda de água e/ou não executar redução de perdas.
2	365 dias	OBSERVAÇÃO	Na unidade de bombeamento antiga.

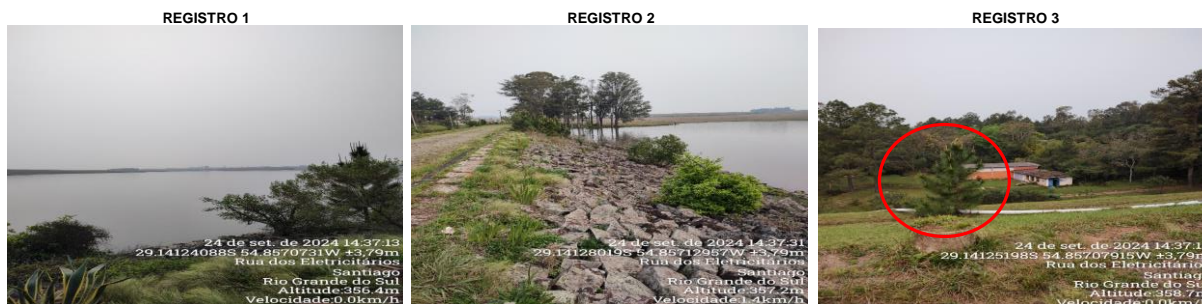
NC	CÓDIGO DA NC	UNIDADE	Captação Superficial - Barragem Lageado Pinheiro
8	A1.15	CONSTATAÇÃO	Vegetação excessiva no talude do barramento de água.
GRUPO	PRAZO	NÃO CONFORMIDADE	Falta de conservação e manutenção preventiva de unidade.
2	180 dias	OBSERVAÇÃO	-

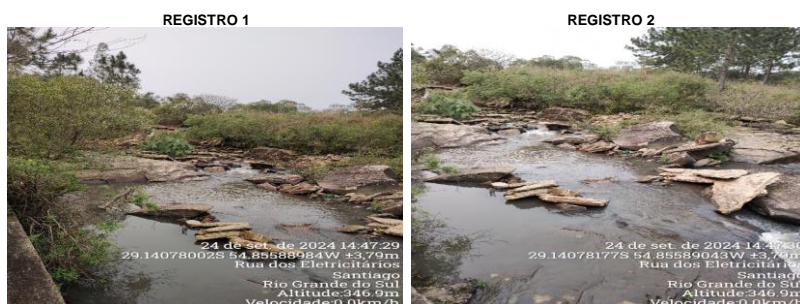
NC	CÓDIGO DA NC	UNIDADE	Captação Superficial - Barragem Lageado Pinheiro
9	A1.15	CONSTATAÇÃO	Piso do vertedouro apresenta danos danificados, apresentando riscos a estrutura do vertedor e barramento.
GRUPO	PRAZO	NÃO CONFORMIDADE	Falta de conservação e manutenção preventiva de unidade.
2	180 dias	OBSERVAÇÃO	Apresentar laudo indicando o grau de estabilidade da estrutura.

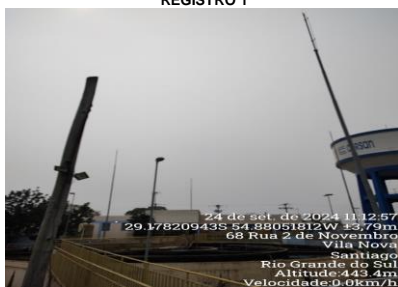
REGISTRO 1

NC	CÓDIGO DA NC	UNIDADE	ETA
17	A4.20	CONSTATAÇÃO	Inexistência de identificação de produtos químicos.
GRUPO	PRAZO	NÃO CONFORMIDADE	Falta de identificação de produtos químicos.
2	90 dias	OBSERVAÇÃO	-

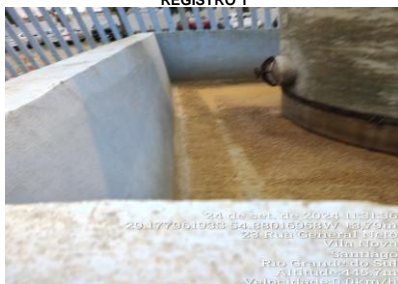
REGISTRO 1

NC	CÓDIGO DA NC	UNIDADE	ETA
18	A4.20	CONSTATAÇÃO	Armazenamento inadequado de produtos químicos - Cal e Carvão em pilhas com altura superior a 1,80 m
GRUPO	PRAZO	NÃO CONFORMIDADE	Acúmulo de resíduos em local inapropriado e/ou armazenamento inadequado.
2	90 dias	OBSERVAÇÃO	-

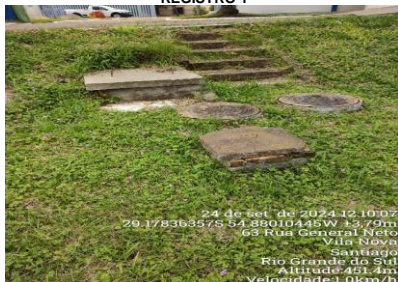
REGISTRO 1

NC	CÓDIGO DA NC	UNIDADE	Reservatório 01 - Enterrado
21	A5.4	CONSTATAÇÃO	Vazamento aparente.
GRUPO	PRAZO	NÃO CONFORMIDADE	Perda de água e/ou não executar redução de perdas.
2	365 dias	OBSERVAÇÃO	Fluxo de água no poço de inspeção do reservatório.

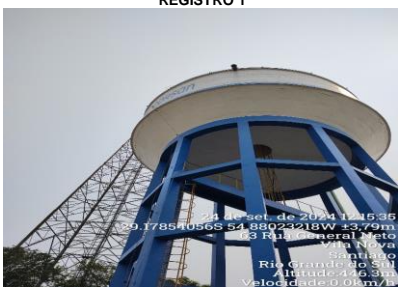
REGISTRO 1

NC	CÓDIGO DA NC	UNIDADE	Reservatório 03 - Elevado
23	A5.12	CONSTATAÇÃO	Para-raios caído no topo da estrutura.
GRUPO	PRAZO	NÃO CONFORMIDADE	Falta de conservação e manutenção preventiva de unidade.
2	365 dias	OBSERVAÇÃO	-

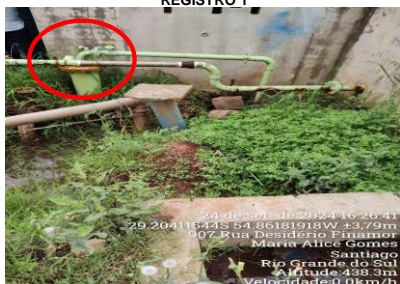
REGISTRO 1

NC	CÓDIGO DA NC	UNIDADE	EBAT Rua Doutor Rivota
45	A3.8	CONSTATAÇÃO	Ausência de grelha sobre câmaras de registros de manobra.
GRUPO	PRAZO	NÃO CONFORMIDADE	Não proporcionar a segurança das edificações e dos operadores.
2	365 dias	OBSERVAÇÃO	-

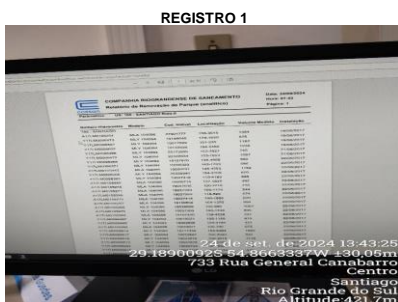
NC	CÓDIGO DA NC	UNIDADE	Comercial
80	AE1.3	CONSTATAÇÃO	Parque de hidrometros com unidades com tempo de uso superior a 7 anos.
GRUPO	PRAZO	NÃO CONFORMIDADE	Perda de água e/ou não executar redução de perdas.
2	365 dias	OBSERVAÇÃO	-

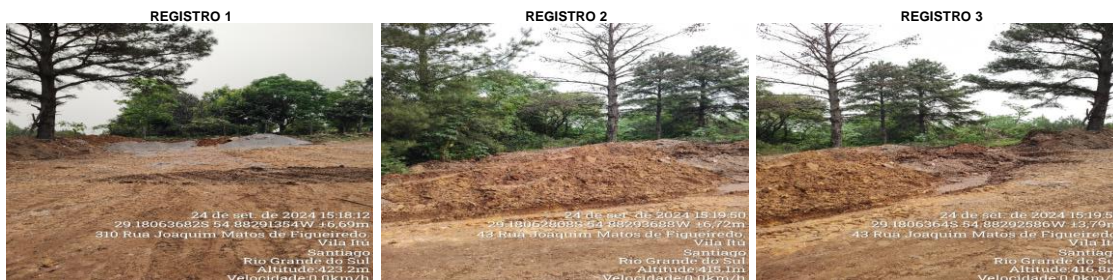
NC	CÓDIGO DA NC	UNIDADE	ETA
84	A4.24	CONSTATAÇÃO	Armazenamento inadequado de materiais na unidade de gestão de lodo da ETA.
GRUPO	PRAZO	NÃO CONFORMIDADE	Acúmulo de resíduos em local inapropriado e/ou armazenamento inadequado.
2	90 dias	OBSERVAÇÃO	-
