REGULAÇÃO RELATÓRIO TÉCNICO DE FISCALIZAÇÃO N. 1368/2024 – RTF

Fiscalização regular no Sistema de Abastecimento de Água, Sistema de Esgotamento Sanitário, e pressões de inverno das redes de distribuição de água de São Francisco de Assis/RS.

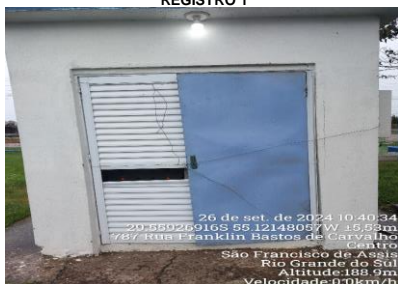
REGISTRO 1

NC	CÓDIGO DA NC	UNIDADE	Poço SFR 10
2	A2.10	CONSTATAÇÃO	Defeito na porta de acesso ao painel de controle do poço.
GRUPO	PRAZO	NÃO CONFORMIDADE	Falta de conservação e manutenção preventiva de unidade.
2	365 dias	OBSERVAÇÃO	-

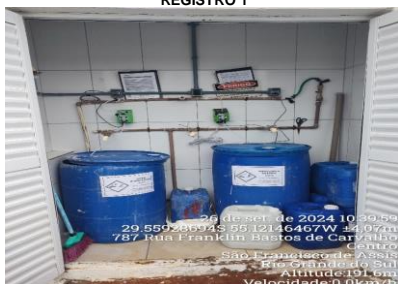
REGISTRO 1

NC	CÓDIGO DA NC	UNIDADE	Poço SFR 10
3	A2.13	CONSTATAÇÃO	Unidade não apresenta mapa de risco ou outra técnica ou ferramenta apropriada referente a saúde e segurança do trabalho.
GRUPO	PRAZO	NÃO CONFORMIDADE	Não proporcionar a segurança das edificações e dos operadores.
2	180 dias	OBSERVAÇÃO	-

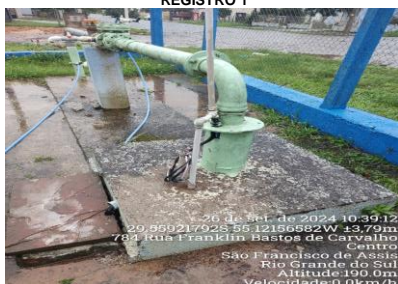
REGISTRO 1

NC	CÓDIGO DA NC	UNIDADE	Poço SFR 10
4	A2.17	CONSTATAÇÃO	Não há macromedidor funcional na unidade impossibilitando controle preciso de vazão máxima horária e volume máximo diário captado
GRUPO	PRAZO	NÃO CONFORMIDADE	Perda de água e/ou não executar redução de perdas.
2	365 dias	OBSERVAÇÃO	-

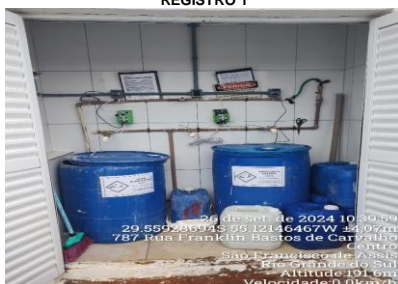
REGISTRO 1

NC	CÓDIGO DA NC	UNIDADE	Poço SFR 10
5	A2.21	CONSTATAÇÃO	Galões de produto químico empregado no tratamento não apresentam embalagens originais ou quando em outros recipientes não há indicação do nome produto, data de validade e lote.
GRUPO	PRAZO	NÃO CONFORMIDADE	Armazenamento inadequado de produtos químicos.
2	90 dias	OBSERVAÇÃO	-

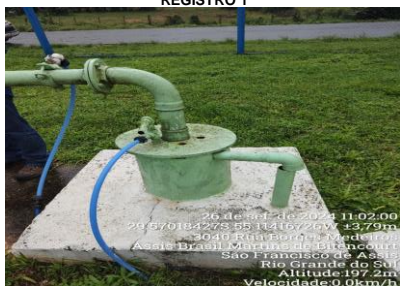
REGISTRO 1

NC	CÓDIGO DA NC	UNIDADE	Poço SFR 16
9	A2.12	CONSTATAÇÃO	A tampa do poço não protege de contaminações superficiais, a tampa apresenta aberturas.
GRUPO	PRAZO	NÃO CONFORMIDADE	A tampa do poço não protege de contaminações superficiais.
2	180 dias	OBSERVAÇÃO	-

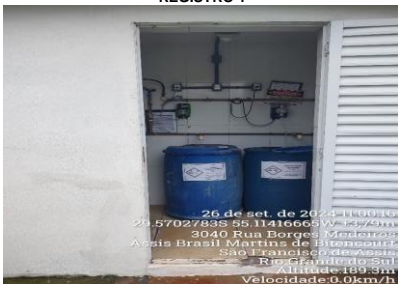
REGISTRO 1

NC	CÓDIGO DA NC	UNIDADE	Poço SFR 16
10	A2.13	CONSTATAÇÃO	Unidade não apresenta mapa de risco ou outra técnica ou ferramenta apropriada referente a saúde e segurança do trabalho.
GRUPO	PRAZO	NÃO CONFORMIDADE	Não proporcionar a segurança das edificações e dos operadores.
2	180 dias	OBSERVAÇÃO	-

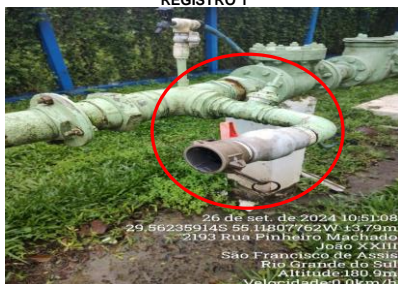
REGISTRO 1

NC	CÓDIGO DA NC	UNIDADE	Poço SFR 09
15	A2.14	CONSTATAÇÃO	Vazamento aparente na tubulação.
GRUPO	PRAZO	NÃO CONFORMIDADE	Perda de água e/ou não executar redução de perdas.
2	365 dias	OBSERVAÇÃO	-

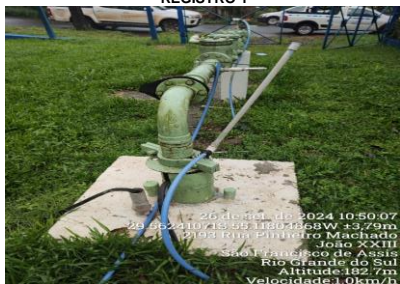
REGISTRO 1

NC	CÓDIGO DA NC	UNIDADE	Poço SFR 09
16	A2.17	CONSTATAÇÃO	Não há macromedidor funcional na unidade impossibilitando controle preciso de vazão máxima horária e volume máximo diário captado
GRUPO	PRAZO	NÃO CONFORMIDADE	Perda de água e/ou não executar redução de perdas.
2	365 dias	OBSERVAÇÃO	-

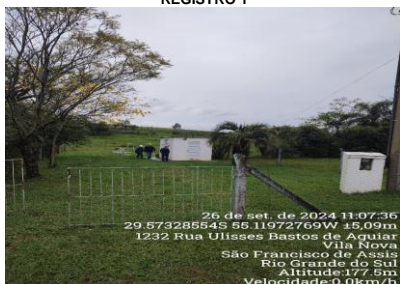
REGISTRO 1

NC	CÓDIGO DA NC	UNIDADE	Poço SFR 14
18	A2.1	CONSTATAÇÃO	Inexistência de placa de identificação da área da captação.
GRUPO	PRAZO	NÃO CONFORMIDADE	Inexistência de placa de identificação da área da captação.
2	365 dias	OBSERVAÇÃO	-

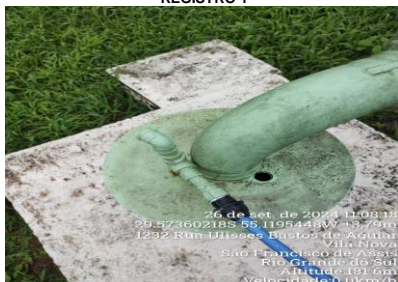
REGISTRO 1

NC	CÓDIGO DA NC	UNIDADE	Poço SFR 14
21	A2.12	CONSTATAÇÃO	A tampa do poço não protege de contaminações superficiais, a tampa apresenta aberturas.
GRUPO	PRAZO	NÃO CONFORMIDADE	A tampa do poço não protege de contaminações superficiais.
2	180 dias	OBSERVAÇÃO	-

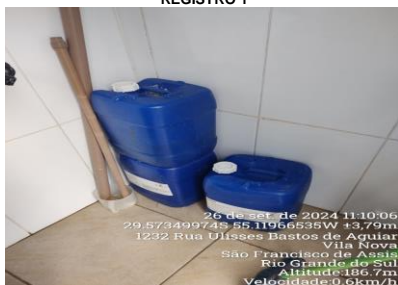
REGISTRO 1

NC	CÓDIGO DA NC	UNIDADE	Poço SFR 14
22	A2.21	CONSTATAÇÃO	Galões de produto químico empregado no tratamento não apresentam embalagens originais ou quando em outros recipientes não há indicação do nome produto, data de validade e lote.
GRUPO	PRAZO	NÃO CONFORMIDADE	Armazenamento inadequado de produtos químicos.
2	90 dias	OBSERVAÇÃO	-

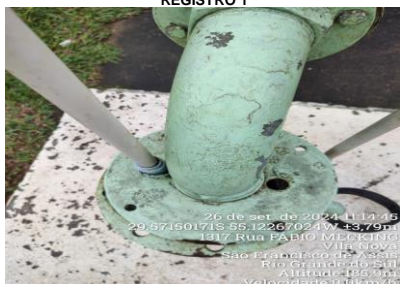
REGISTRO 1

NC	CÓDIGO DA NC	UNIDADE	Poço SFR 12
27	A2.12	CONSTATAÇÃO	A tampa do poço não protege de contaminações superficiais, a tampa apresenta aberturas.
GRUPO	PRAZO	NÃO CONFORMIDADE	A tampa do poço não protege de contaminações superficiais.
2	180 dias	OBSERVAÇÃO	-

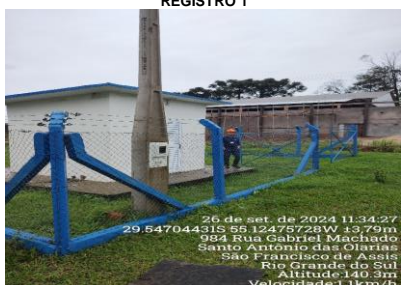
REGISTRO 1

NC	CÓDIGO DA NC	UNIDADE	Poço SFR 03A
28	-	CONSTATAÇÃO	Não foi informado cronograma para ativação da operação da unidade. Em caso de unidade ativada em situação de emergência, não foi apresentado o procedimento indicando os critérios de ativação e desativação da unidade.
GRUPO	PRAZO	NÃO CONFORMIDADE	Deixar de prestar informações ao órgão fiscalizatório
2	90 dias	OBSERVAÇÃO	Não consta procedimento de ativação do poço no PEC.

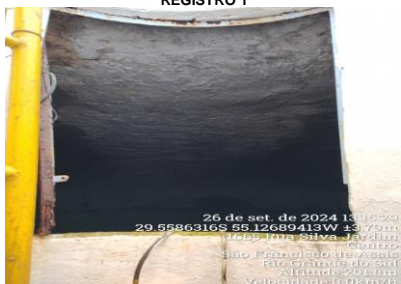
REGISTRO 1

NC	CÓDIGO DA NC	UNIDADE	Reservatório 02
30	A5.5	CONSTATAÇÃO	Tampa de abertura não fechada e sem devido travamento.
GRUPO	PRAZO	NÃO CONFORMIDADE	Ausência de abertura de inspeção fechada com tampa inteira dotada de dispositivo e travamento.
2	180 dias	OBSERVAÇÃO	-

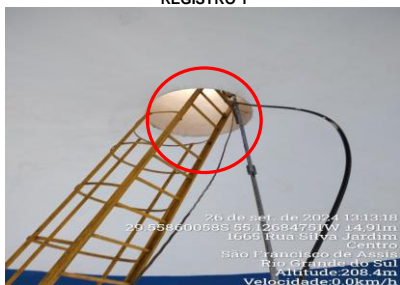
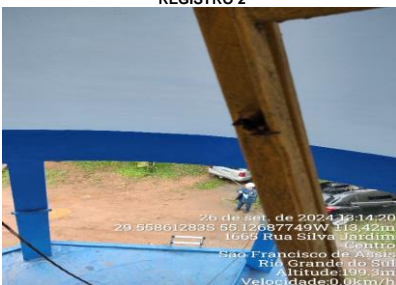
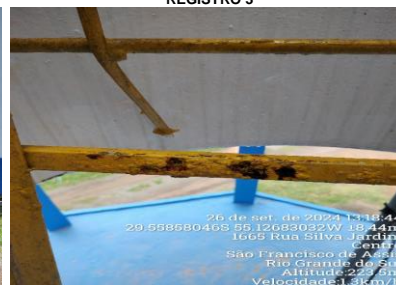
NC	CÓDIGO DA NC	UNIDADE	Reservatório 02
31	A5.14	CONSTATAÇÃO	Escada de acesso ao reservatório em condições inadequadas de conservação.
GRUPO	PRAZO	NÃO CONFORMIDADE	Falta de conservação e manutenção preventiva de unidade.
2	365 dias	OBSERVAÇÃO	Escada apresenta um degrau com sinais de oxidação (registro 2) e degrau anterior ausente (registro 3).

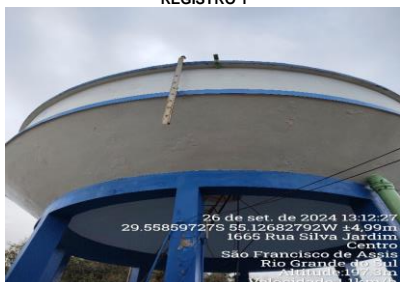
REGISTRO 1

NC	CÓDIGO DA NC	UNIDADE	Reservatório 02
32	A5.19	CONSTATAÇÃO	Unidade não apresenta mapa de risco ou outra técnica ou ferramenta apropriada referente a saúde e segurança do trabalho.
GRUPO	PRAZO	NÃO CONFORMIDADE	Não proporcionar a segurança das edificações e dos operadores.
2	180 dias	OBSERVAÇÃO	-

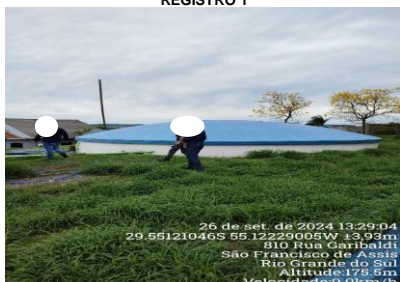
REGISTRO 1

NC	CÓDIGO DA NC	UNIDADE	Reservatório 01
33	A5.1	CONSTATAÇÃO	Inexistência de placa de identificação, ou outra solução para identificação do reservatório.
GRUPO	PRAZO	NÃO CONFORMIDADE	Inexistência de placa de identificação do reservatório.
2	365 dias	OBSERVAÇÃO	-

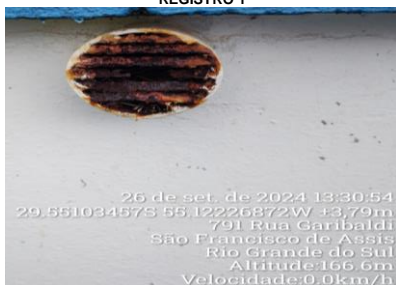
REGISTRO 1

NC	CÓDIGO DA NC	UNIDADE	Reservatório 01
34	A5.17	CONSTATAÇÃO	Duto de ventilação/extravasamento apresenta tela oxidada e acúmulo de resíduos internamente.
GRUPO	PRAZO	NÃO CONFORMIDADE	Falta de conservação e manutenção preventiva de unidade.
2	365 dias	OBSERVAÇÃO	-

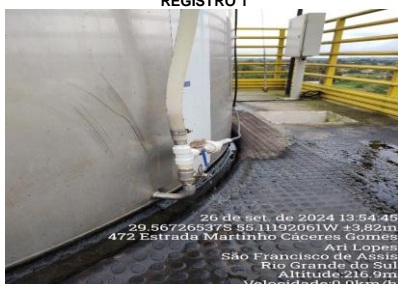
REGISTRO 1

NC	CÓDIGO DA NC	UNIDADE	Reservatório 03
38	A5.3	CONSTATAÇÃO	Vazamento aparente.
GRUPO	PRAZO	NÃO CONFORMIDADE	Perda de água e/ou não executar redução de perdas.
2	365 dias	OBSERVAÇÃO	-

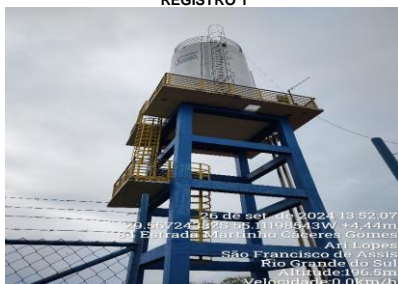
REGISTRO 1

NC	CÓDIGO DA NC	UNIDADE	Reservatório 03
39	A5.18	CONSTATAÇÃO	Unidade não apresenta mapa de risco ou outra técnica ou ferramenta apropriada referente a saúde e segurança do trabalho.
GRUPO	PRAZO	NÃO CONFORMIDADE	Não proporcionar a segurança das edificações e dos operadores.
2	180 dias	OBSERVAÇÃO	-

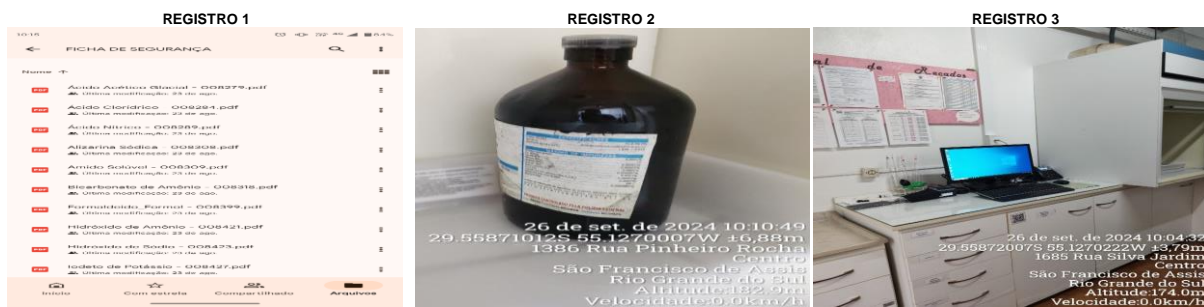
NC	CÓDIGO DA NC	UNIDADE	Laboratório Água
43	A6.8	CONSTATAÇÃO	FISPQ do Ácido Sulfúrico, acondicionado no interior do laboratório, não apresenta FISPQ no Qrcode no momento da fiscalização, ou cópia física
GRUPO	PRAZO	NÃO CONFORMIDADE	Não proporcionar a segurança das edificações e dos operadores.
2	180 dias	OBSERVAÇÃO	-

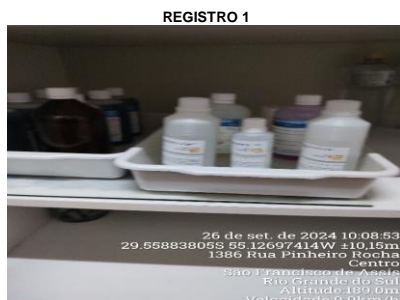
NC	CÓDIGO DA NC	UNIDADE	Laboratório Água
44	A6.9	CONSTATAÇÃO	Não há local/recipiente para o correto descarte de soluções químicas após análises.
GRUPO	PRAZO	NÃO CONFORMIDADE	Acúmulo de resíduos em local inapropriado e/ou armazenamento inadequado.
2	90 dias	OBSERVAÇÃO	-

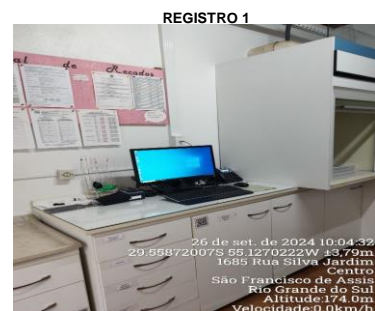
NC	CÓDIGO DA NC	UNIDADE	Laboratório Água
45	A6.9	CONSTATAÇÃO	Não há local/recipiente identificado para descarte de produtos vencidos.
GRUPO	PRAZO	NÃO CONFORMIDADE	Acúmulo de resíduos em local inapropriado e/ou armazenamento inadequado.
2	90 dias	OBSERVAÇÃO	-

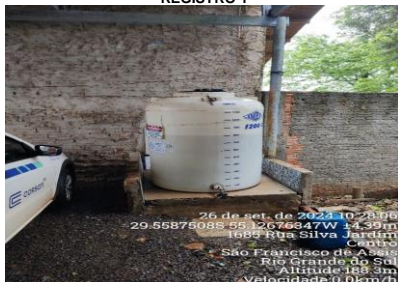
REGISTRO 1

NC	CÓDIGO DA NC	UNIDADE	Laboratório Água
47	A6.19	CONSTATAÇÃO	Inexistência de bacia de contenção para o reservatório de hipoclorito
GRUPO	PRAZO	NÃO CONFORMIDADE	Inexistência de bacia de contenção ou bacia de contenção permite vazamentos.
2	365 dias	OBSERVAÇÃO	-

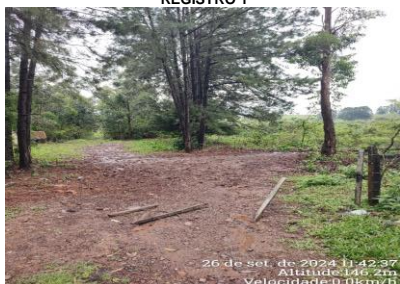
REGISTRO 1

NC	CÓDIGO DA NC	UNIDADE	ETE
59	E2.6	CONSTATAÇÃO	Odores perceptíveis fora da área da ETE.
GRUPO	PRAZO	NÃO CONFORMIDADE	Odores perceptíveis fora da área da ETE.
2	180 dias	OBSERVAÇÃO	-

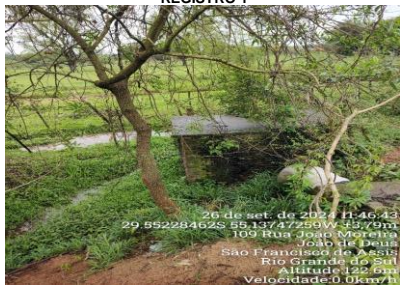
REGISTRO 1

NC	CÓDIGO DA NC	UNIDADE	ETE
60	E2.8	CONSTATAÇÃO	Sem registros de remoção de lodo da unidade.
GRUPO	PRAZO	NÃO CONFORMIDADE	Deixar de prestar informações ao órgão fiscalizatório.
2	90 dias	OBSERVAÇÃO	-

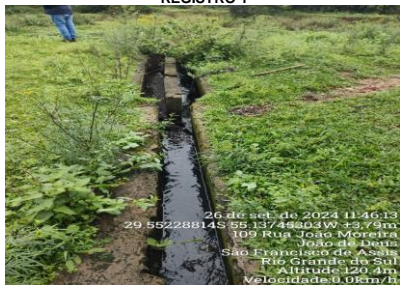
REGISTRO 1

NC	CÓDIGO DA NC	UNIDADE	ETE
63	E2.26	CONSTATAÇÃO	Não há macromedidor na unidade impossibilitando controle preciso de vazão de entrada da ETE.
GRUPO	PRAZO	NÃO CONFORMIDADE	Não atender a todos os padrões de emissão estabelecidos na licença.
2	365 dias	OBSERVAÇÃO	-
