## REGULAÇÃO RELATÓRIO DE FISCALIZAÇÃO N. 163/2022

Fiscalização Sob Demanda da Prefeitura  
Municipal de Campo Bom/RS, conforme processo  
n. 163/2022.

O processo n. 163/2022 versa sobre a reclamatória da ocorrência de rompimentos na rede de abastecimento de água na Av. João Pedro Dias em Campo Bom/RS, cuja solicitação foi realizada mediante Ofício n. 12/2022 da Secretaria de Meio Ambiente de Campo Bom/RS em 08 de abril de 2022. Diante da solicitação, a equipe de fiscalização da Agesan-RS realizou fiscalização nos pontos solicitados no município de Campo Bom-RS. Com isto, o objetivo da vistoria foi verificar *in loco* a situação relatada pelo executivo municipal de Campo Bom-RS.

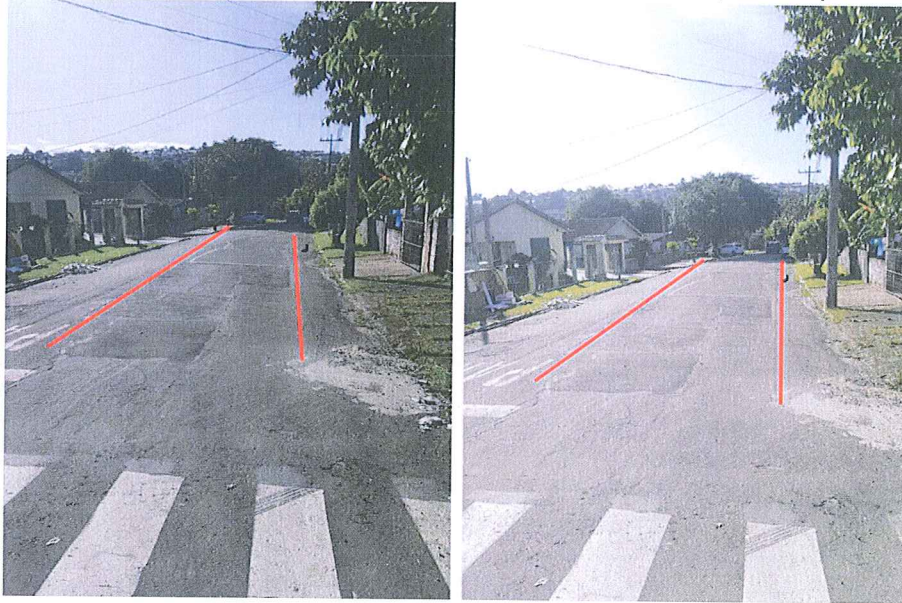
**Figura 2 - Registro fotográfico da ocorrência de intervenção na via pública (item 1 da tabela 1)**

1. Na rua Arthur Bernardes, próximo à esquina com a Avenida João Pedro Dias, verificou-se, conforme pode ser observado na figura 2, uma sequência de intervenções na pavimentação da via. Tal evidência aponta para a ocorrência

manutenção da rede de abastecimento de água. Conforme relato de moradora, nas últimas semanas, houve dois rompimentos sequenciais da rede de água nas proximidades de sua residência. Segundo ela, nos dias seguintes à realização do primeiro conserto, ocorreu nova ruptura na tubulação, inclusive gerando transtornos na via devido ao alagamento gerado.

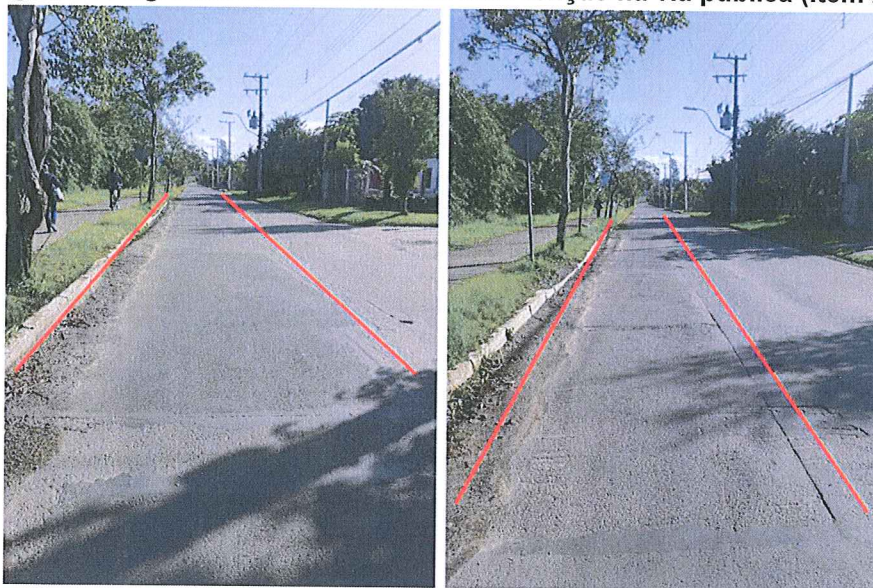
**Figura 3 - Registro fotográfico da ocorrência de intervenção na via pública (item 2 da tabela 1)**

2. Na avenida João Pedro Dias, próximo à esquina com a rua Governador Meneghetti, verificou-se, conforme pode ser observado na figura 3, uma seqüência de intervenções na pavimentação da via. Tal evidência aponta para a ocorrência manutenção da rede de abastecimento de água.

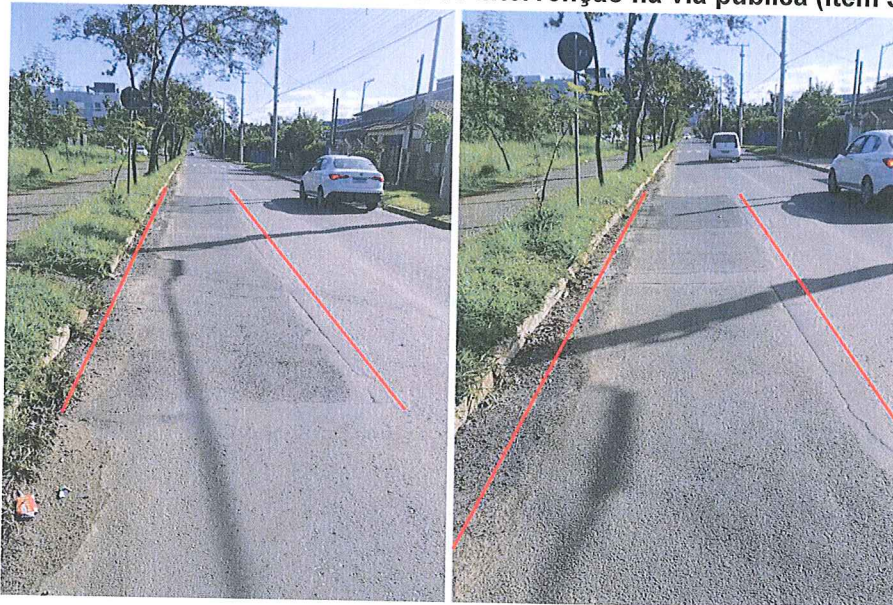
**Figura 4 - Registro fotográfico da ocorrência de intervenção na via pública (item 3 da tabela 1)**

3. Na avenida João Pedro Dias, próximo à esquina com a rua Belarmino J. de Melo, verificou-se, conforme pode ser observado na figura 4, uma sequência de intervenções na pavimentação da via. Tal evidência aponta para a ocorrência manutenção da rede de abastecimento de água.

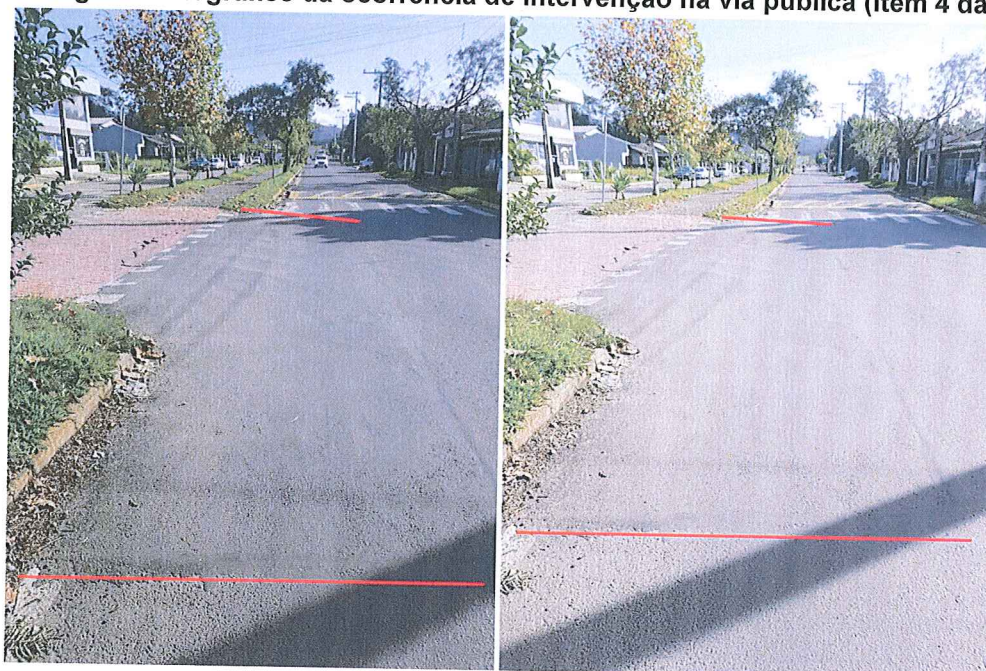
**Figura 5 - Registro fotográfico da ocorrência de intervenção na via pública (item 4 da tabela 1)**

4. Na avenida João Pedro Dias, esquina com a rua João Miguel da Silva, verificou-se, conforme pode ser observado na figura 5, intervenção na pavimentação da via. Tal evidência aponta para a ocorrência manutenção da rede de abastecimento de água.

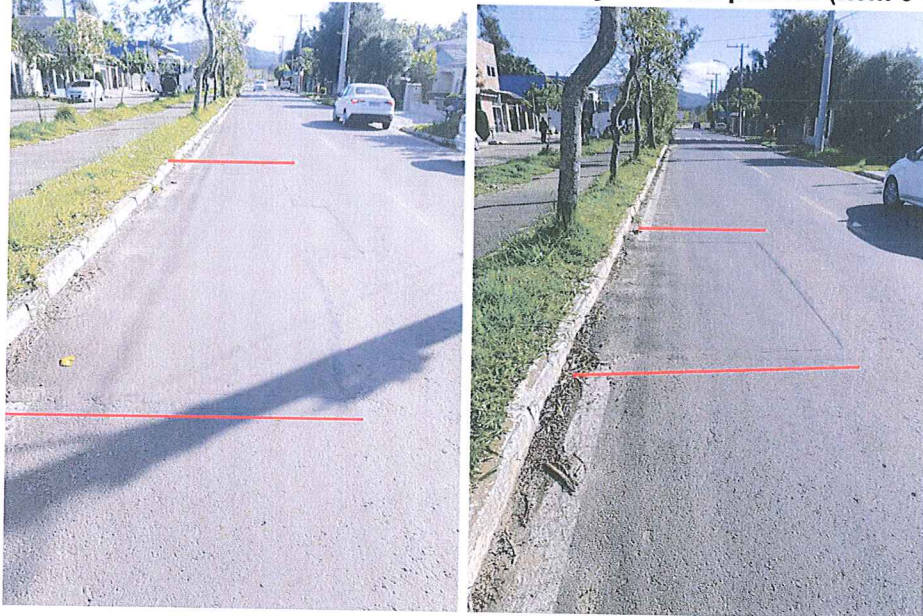
**Figura 6 - Registro fotográfico da ocorrência de intervenção na via pública (item 6 da tabela 1)**

5. Na avenida João Pedro Dias, trecho entre as ruas João Miguel da Silva e Edvino Reichert, verificou-se, conforme pode ser observado na figura 6, duas intervenções na pavimentação da via. Tal evidência aponta para a ocorrência manutenção da rede de abastecimento de água.

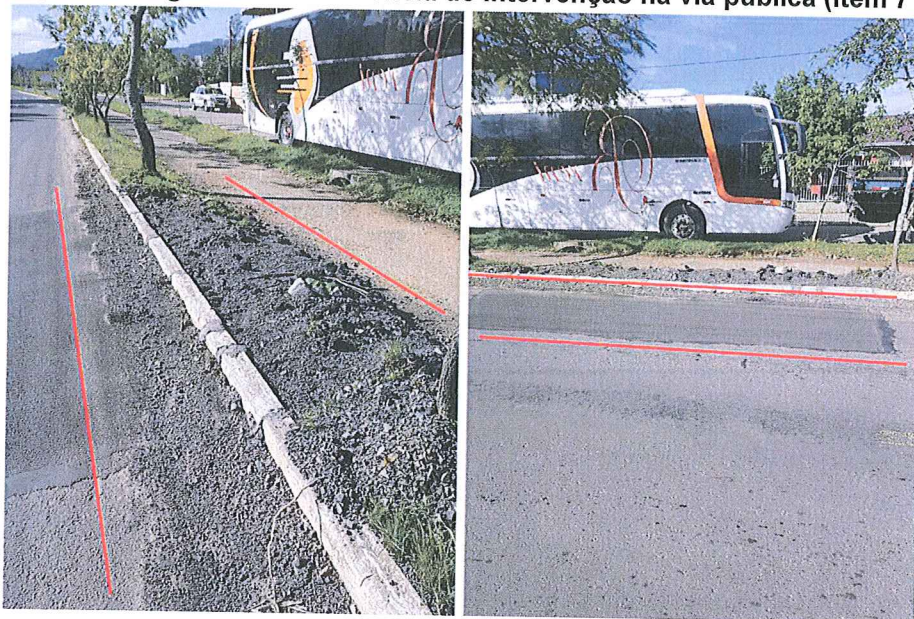
**Figura 7 - Registro fotográfico da ocorrência de intervenção na via pública (item 7 da tabela 1)**

6. Na avenida João Pedro Dias, trecho entre a rua Edvino Reichert e a avenida Luis Alberto Fete, verificou-se, conforme pode ser observado na figura 7, intervenção na pavimentação da via, com a presença de restos de obra. Tal evidência aponta para a ocorrência recente de manutenção na rede de abastecimento de água.
