**REGULAÇÃO**  
**RELATÓRIO DE FISCALIZAÇÃO N. 1697/2024**

**Fiscalização Sob Demanda referente à  
extravasamento de esgoto em diversos pontos  
do município de Osório/RS.**

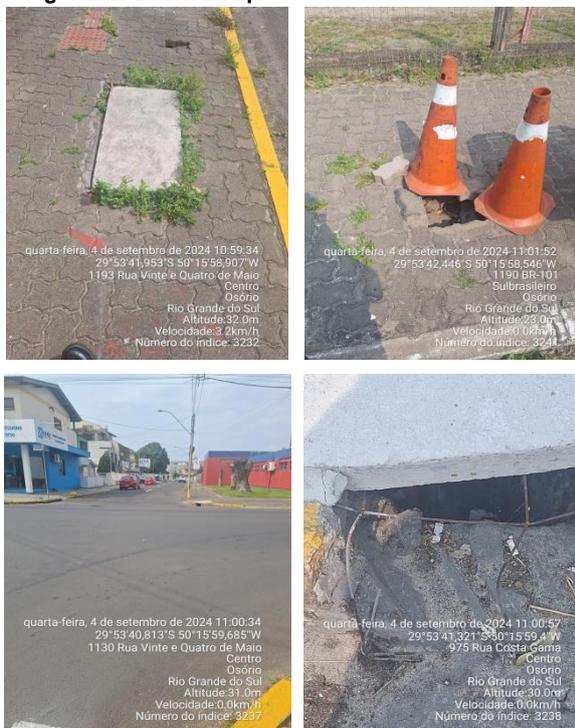
Figura 02: Estruturas presentes no local fiscalizado.

No endereço verificou-se que havia uma caixa de calçada em frente ao imóvel referente à rede pluvial, bem como uma boca de lobo localizada na intersecção entre as duas vias. No momento da fiscalização, não foi constatada a ocorrência de extravasamento de esgoto doméstico na via pública. Além disso, não havia indícios de transbordamento recente, considerando-se a coloração do pavimento do entorno e a ausência de matéria orgânica no local, conforme evidenciado na figura 01. Contudo, foi observado acúmulo de resíduos sólidos no bueiro da Rua 24 de Maio esquina com a Avenida Costa Gama, em frente ao Corpo de Bombeiros.

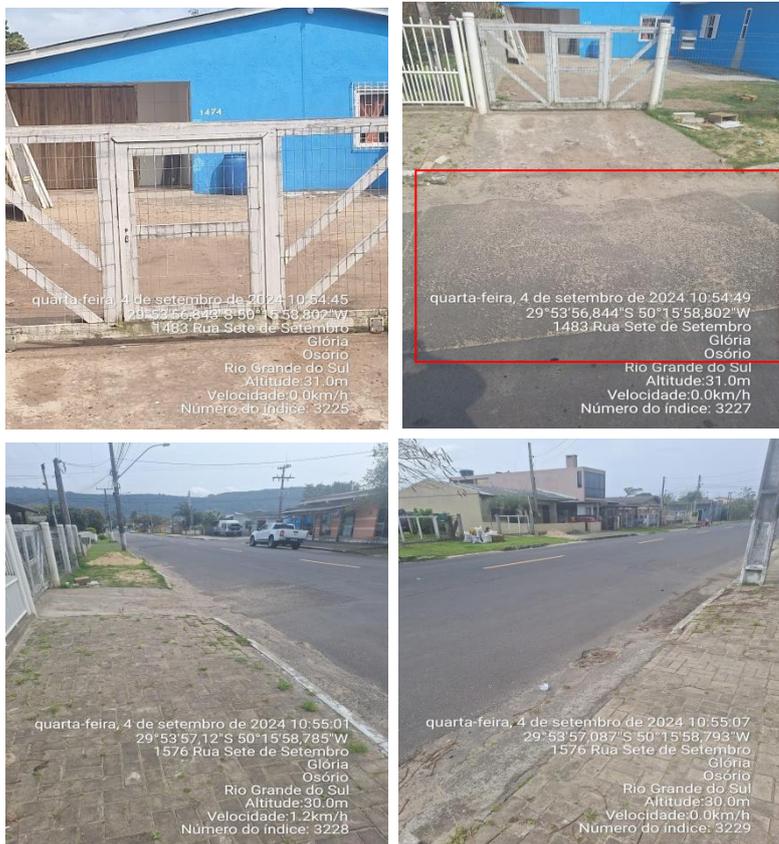
Figura 03: Identificação do local fiscalizado

No referido imóvel não havia nenhuma estrutura aparente que evidenciasse a ligação da rede doméstica à rede pluvial ou de esgotamento sanitário. No entanto, conforme pode-se observar na Figura 3, há indícios de que foi realizada uma intervenção no pavimento na via localizada em frente ao imóvel, especificamente, no endereço na Rua 7 de Setembro n. 1474, no Glória. A intervenção presente neste ponto pode ser um indicativo de que foi executada uma obra no ponto em questão, para cessar o extravasamento, porém destaca-se que isto se trata de uma inferência.

Não foram constatadas evidências de extravasamento recente de esgoto no local, como a presença de líquido com coloração acinzentada/preta e que tivesse odor perceptível. Além disso, não havia matéria orgânica depositada no local, conforme é possível observar pelos registros fotográficos feitos *in loco*.

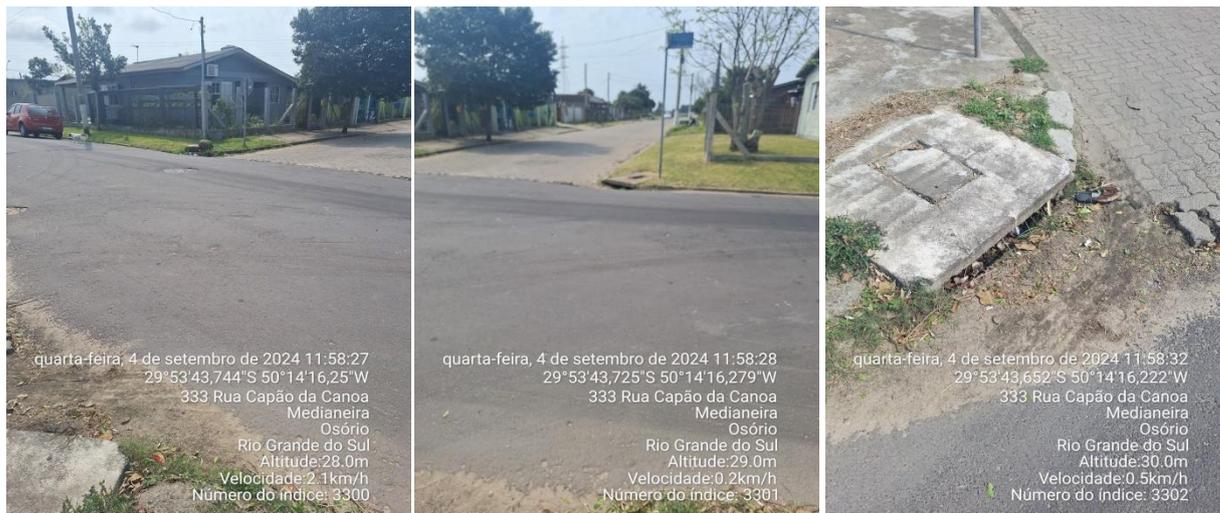
Figura 04: Identificação do local fiscalizado

No referido imóvel não havia nenhuma estrutura aparente que evidenciasse a ligação da rede doméstica à rede pluvial ou de esgotamento sanitário. Observou-se, contudo, que na intersecção das vias há uma boca de lobo referente à rede pluvial.

Conforme foi observado no momento da fiscalização *in loco*, no local não havia evidências de extravasamento de esgotamento sanitário recente, como a presença de líquido com coloração acinzentada/preta e que tivesse odor perceptível. Além disso, não havia matéria orgânica depositada no local.

No entanto, constatou-se o acúmulo de resíduos sólidos nas proximidades da boca de loba, o que poderia causar o entupimento desta em eventos de precipitação.

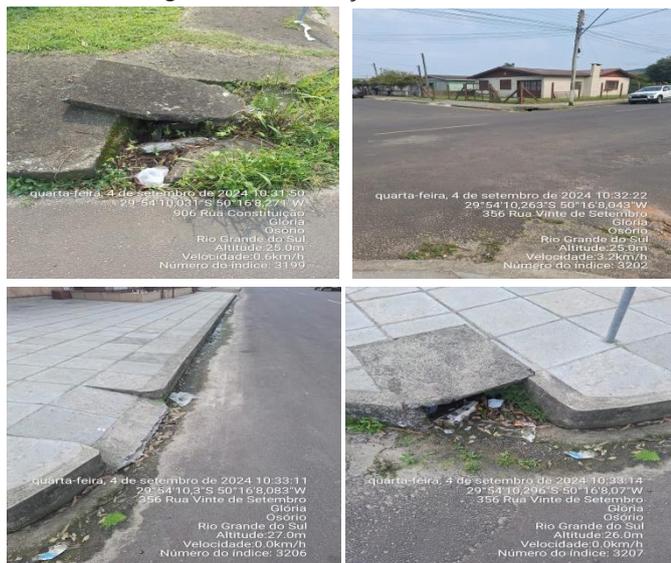
Figura 05: Identificação do local fiscalizado

No referido imóvel não havia nenhuma estrutura aparente que evidenciasse a ligação da rede doméstica à rede pluvial ou de esgotamento sanitário. Observou-se, contudo, que na intersecção das vias havia uma boca de lobo referente à rede pluvial.

Conforme observado no momento da fiscalização, não foram constatadas evidências de extravasamento de esgotamento sanitário no endereço solicitado, como a presença de líquido com coloração acinzentada/preta e que tivesse odor perceptível. Além disso, não havia matéria orgânica depositada no local.

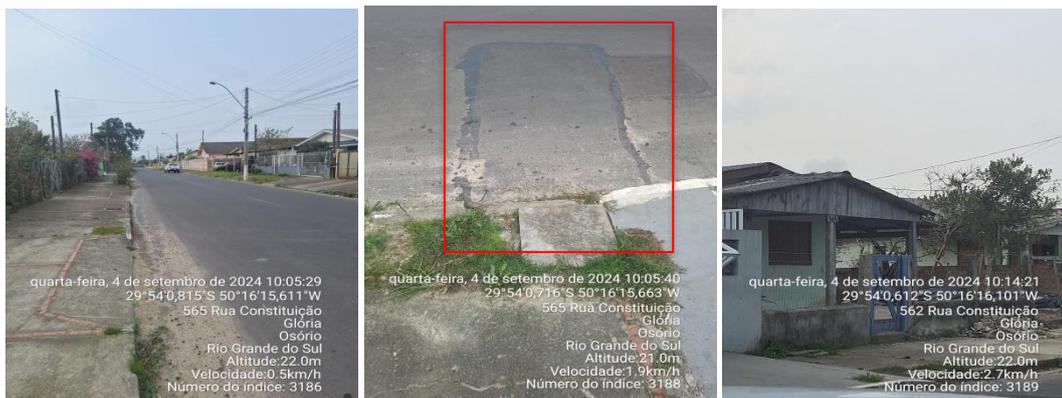
Figura 06: Identificação do local fiscalizado

No endereço verificou-se que havia uma caixa de calçada em frente ao imóvel referente à rede pluvial. No dia da fiscalização, não foram constatadas evidências de extravasamento de esgotamento sanitário no endereço em questão, como a presença de líquido com coloração acinzentada/preta e que tivesse odor perceptível. Além disso, não havia matéria orgânica depositada no local.

No entanto, verificou-se que foi realizada uma intervenção recente na via em frente ao imóvel localizado na Rua Constituição, n. 565, no Glória. Esta pode ter sido executada no ponto em questão, visando-se cessar o extravasamento no local, porém destaca-se que isto se trata de uma inferência.

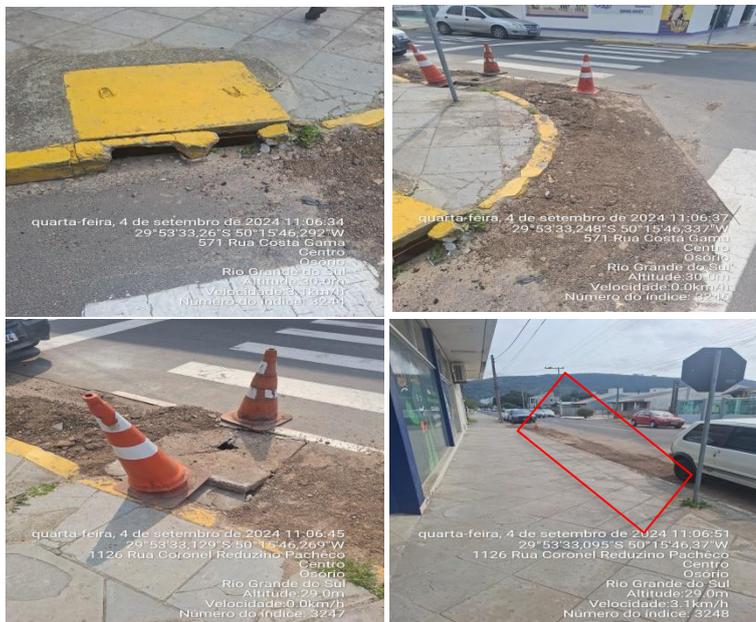
Figura 07: Identificação do local fiscalizado

No referido imóvel não havia nenhuma estrutura aparente que evidenciasse a ligação da rede doméstica à rede pluvial ou de esgotamento sanitário. Observou-se, contudo, que na intersecção das vias há uma boca de lobo referente à rede pluvial.

No momento da fiscalização *in loco*, foram constatadas evidências de intervenção em processo de execução na Rua Costa Gama, em toda sua extensão. Esta pode ter sido executada no ponto em questão, visando-se cessar o extravasamento no local, porém destaca-se que isto trata-se de uma inferência.

Não foram constatadas evidências de extravasamento de esgotamento sanitário na via, como a presença de líquido com coloração acinzentada/preta e que tivesse odor perceptível. Além disso, não havia matéria orgânica depositada no local. Destaca-se também que não havia evidências de obstrução de nenhuma outra estrutura de drenagem ou esgotamento sanitário nas proximidades das obras.

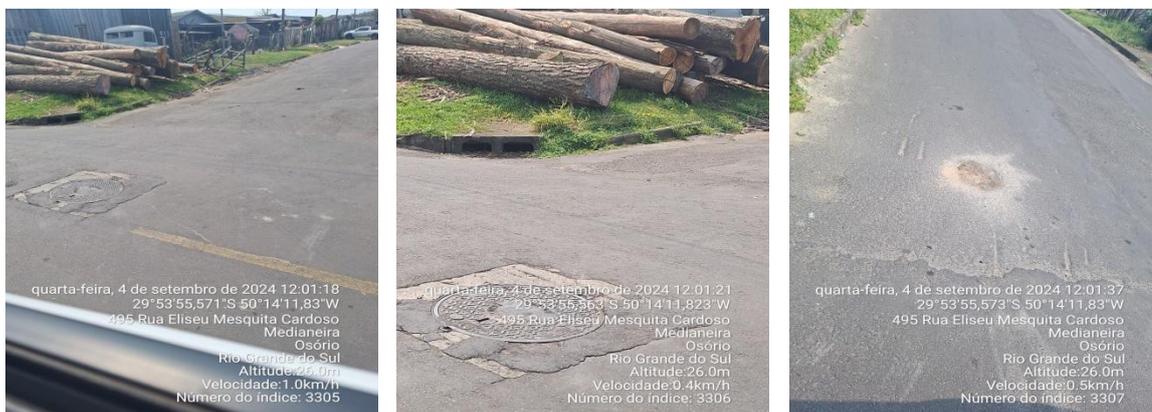
Figura 08: Identificação do local fiscalizado

No referido endereço havia um poço de visita, porém não foi possível concluir se este era pertencente à rede pluvial ou de esgotamento sanitário.

Conforme observado no momento da fiscalização realizada *in loco* no endereço Rua Eliseu Mesquita Cardoso, esquina com a Avenida Atlântida Sul, não foram constatadas evidências de extravasamento de esgotamento sanitário na via pública, como a presença de líquido com coloração acinzentada/preta e que tivesse odor perceptível. Além disso, não havia matéria orgânica depositada no local.

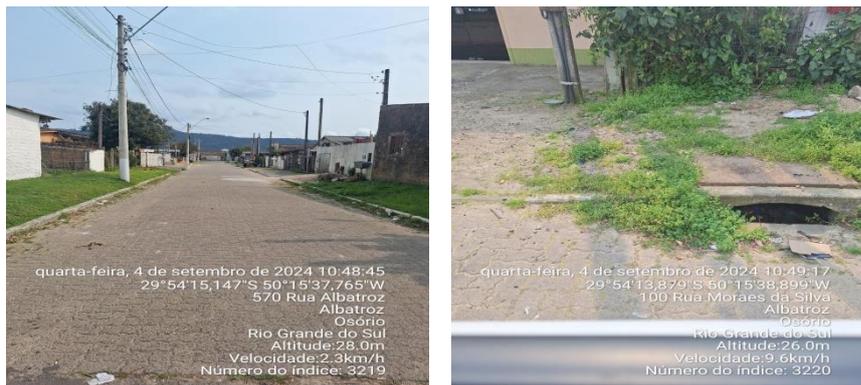
Figura 09: Identificação do local fiscalizado

No referido imóvel não havia nenhuma estrutura aparente que evidenciasse a ligação da rede doméstica à rede pluvial ou de esgotamento sanitário. Observou-se, contudo, que havia uma boca de lobo referente à rede pluvial.

Conforme observado no momento da fiscalização realizada *in loco*, no endereço Rua Francisco Moraes, em toda a sua extensão, não foram constatadas evidências de extravasamento de esgotamento sanitário na via pública, como a presença de líquido com coloração acinzentada/preta e que tivesse odor perceptível. Além disso, não havia matéria orgânica depositada no local.

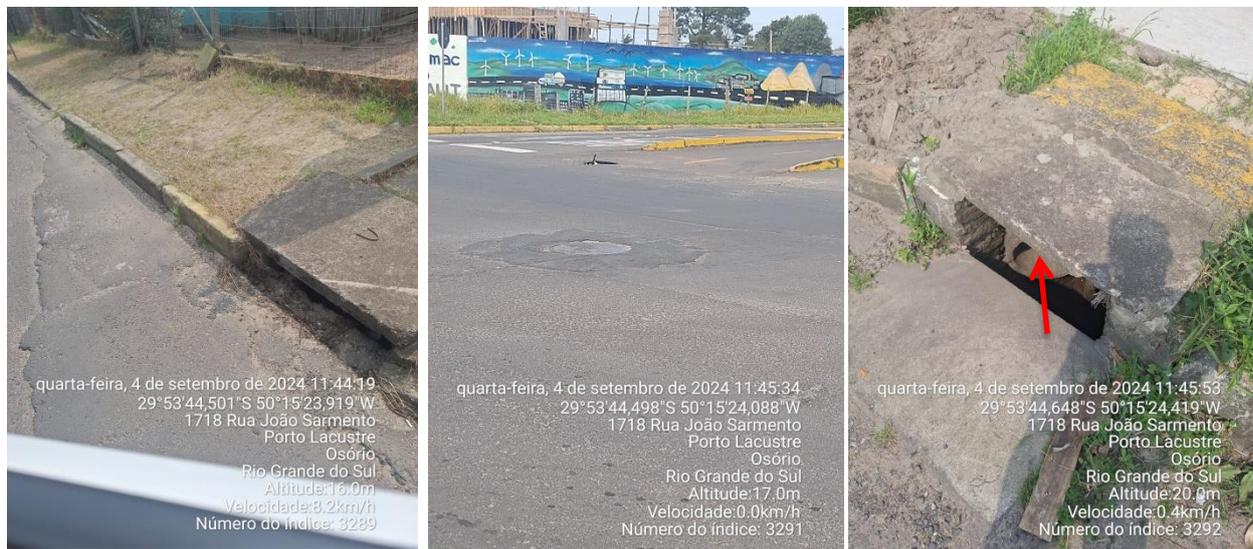
Figura 10: Identificação do local fiscalizado

No referido imóvel não havia nenhuma estrutura aparente que evidenciasse a ligação da rede doméstica à rede pluvial ou de esgotamento sanitário. Observou-se, contudo, que havia uma boca de lobo referente à rede pluvial.

Conforme observado no momento da fiscalização realizada *in loco*, no endereço Rua José Sarmento, em toda sua extensão, há indícios que evidenciam a intervenção na via pública por meio de pavimentação.

No entanto, não foram constatadas evidências de extravasamento de esgotamento sanitário na via pública, como a presença de líquido com coloração acinzentada/preta e que tivesse odor perceptível. Além disso, não havia matéria orgânica depositada no local.

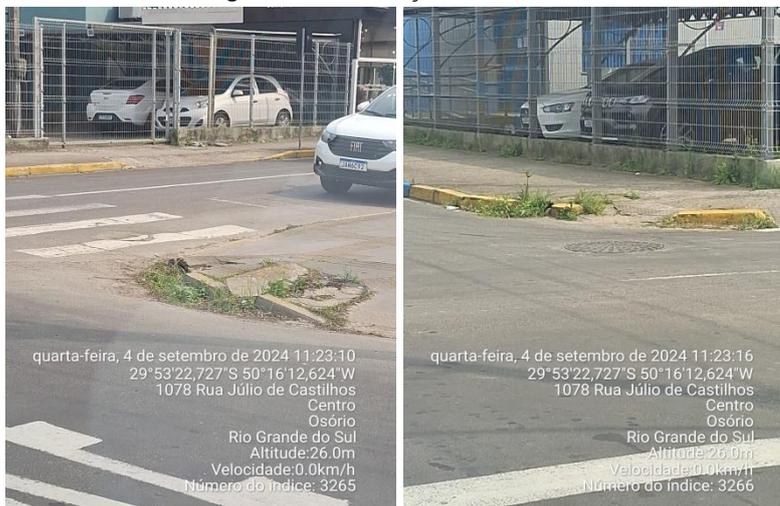
Figura 11: Identificação do local fiscalizado

No referido endereço não havia nenhuma estrutura aparente que evidenciasse a ligação da rede doméstica à rede pluvial ou de esgotamento sanitário. Observou-se, contudo, que havia uma boca de lobo referente à rede pluvial.

Conforme observado no momento da fiscalização realizada *in loco* no endereço Rua Júlio de Castilhos, esquina com a 24 de Maio não foram constatadas evidências de extravasamento de esgotamento sanitário na via pública, como a presença de líquido com coloração acinzentada/preta e que tivesse odor perceptível. Além disso, não havia matéria orgânica depositada no local.

No entanto, cumpre destacar que o bueiro de drenagem pluvial localizado no endereço apresenta avarias em sua estrutura, podendo comprometer sua funcionalidade e eficiência devido à obstrução.

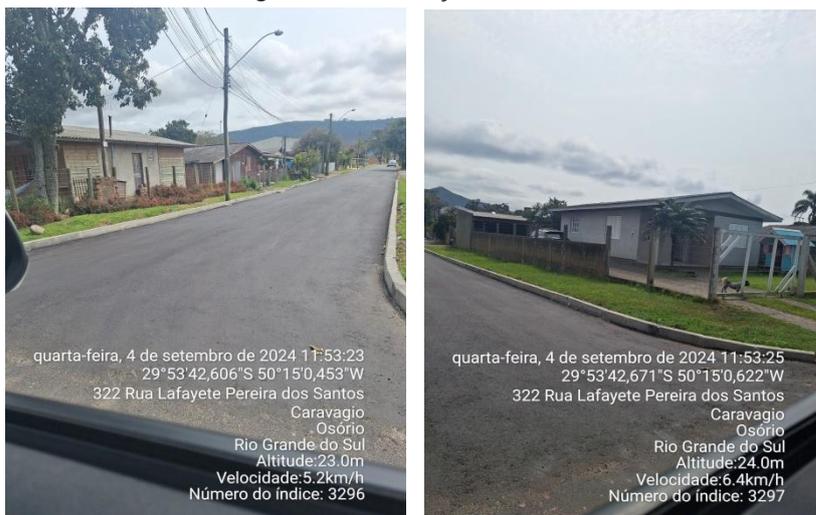
Figura 12: Identificação do local fiscalizado

No referido endereço não havia nenhuma estrutura aparente que evidenciasse a ligação da rede doméstica à rede pluvial ou de esgotamento sanitário. No entanto, no momento da fiscalização realizada *in loco*, no endereço Rua Lafayette Pereira dos Santos, nas proximidades do n. 322, há indícios de que foi realizada a pavimentação asfáltica da via pública.

No entanto, não foram constatadas evidências de extravasamento de esgotamento sanitário no endereço em questão, como a presença de líquido com coloração acinzentada/preta e que tivesse odor perceptível. Além disso, não havia matéria orgânica depositada no local.

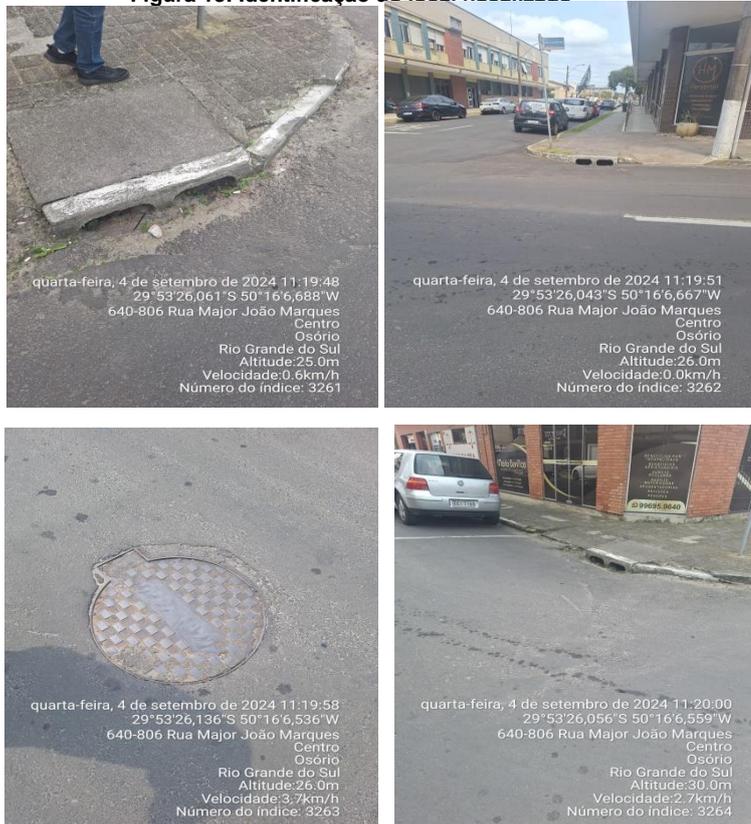
Figura 13: Identificação do local fiscalizado

No referido endereço não havia nenhuma estrutura aparente que evidenciasse a ligação da rede doméstica à rede pluvial ou de esgotamento sanitário. Observou-se, contudo, que havia uma boca de lobo referente à rede pluvial.

Conforme observado no momento da fiscalização realizada *in loco* no endereço Rua Major João Marques, esquina com a Firmiano Osório, no Centro, não há indícios de que houve extravasamento de esgotamento sanitário no endereço em questão, como a presença de líquido com coloração acinzentada/preta e que tivesse odor perceptível. Além disso, não havia matéria orgânica depositada no local.

Destaca-se também que a boca de lobo não apresentava evidências de obstrução, que impedisse sua funcionalidade e eficiência.

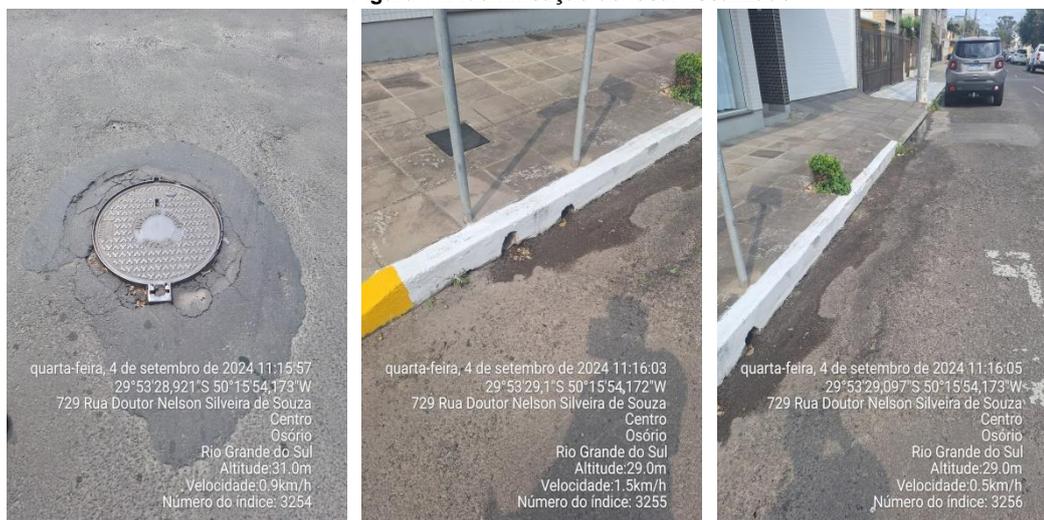
Figura 14: Identificação do local fiscalizado

Na fiscalização constatou-se que havia tubulações provenientes da rede doméstica com saída para a sarjeta da via pública, contudo não é possível inferir se esta é proveniente da rede de esgoto doméstico ou pluvial da residência.

Conforme observado no momento da fiscalização realizada *in loco* no endereço Rua Manoel Marques da Rosa, esquina com a Nelson Silveira, não há evidências de extravasamento de esgotamento sanitário no endereço em questão, como a presença de líquido com coloração acinzentada/preta e que tivesse odor perceptível. Além disso, não havia matéria orgânica depositada no local. No dia da fiscalização também não foi observou-se o lançamento de água servida nestas tubulações supracitadas.

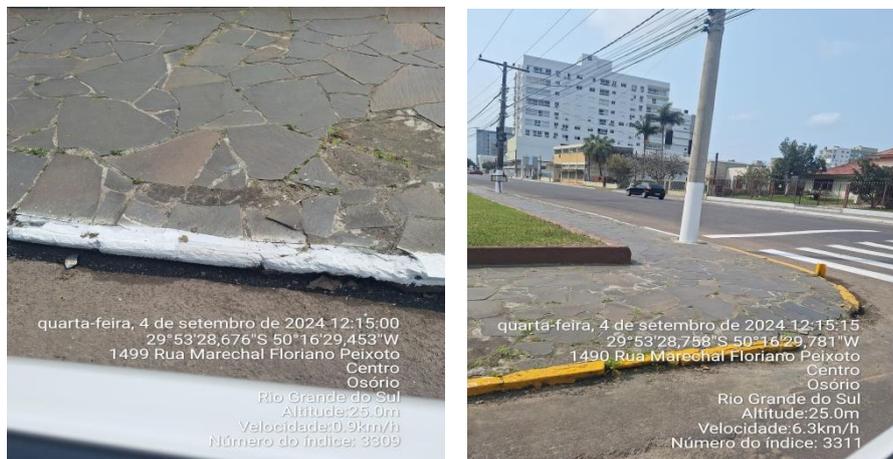
Figura 15: Identificação do local fiscalizado

No referido endereço não havia nenhuma estrutura aparente que evidenciasse a ligação da rede doméstica à rede pluvial ou de esgotamento sanitário.

Conforme observado no momento da fiscalização realizada *in loco* no endereço Rua Marechal Floriano Peixoto, ao lado do n. 1520, não havia evidências de extravasamento de esgotamento sanitário no endereço em questão, como a presença de líquido com coloração acinzentada/preta e que tivesse odor perceptível. Além disso, não havia matéria orgânica depositada no local.

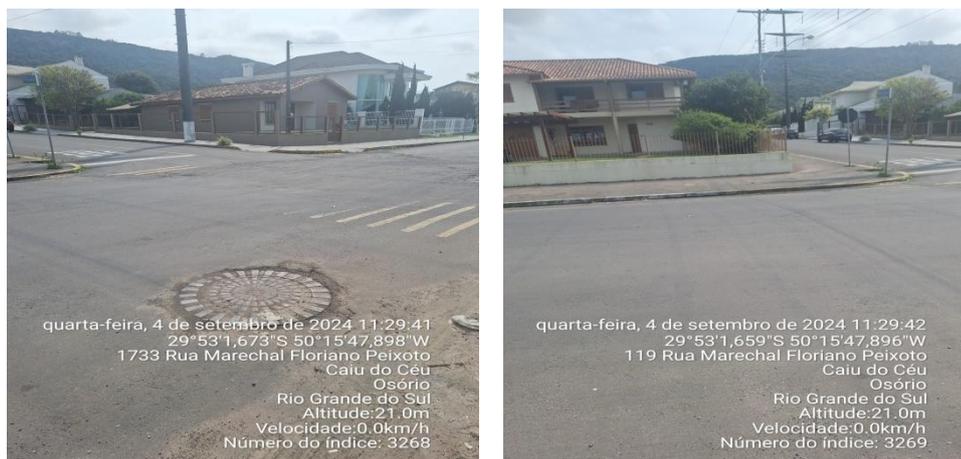
Figura 16: Identificação do local fiscalizado

No referido endereço não havia nenhuma estrutura aparente que evidenciasse a ligação da rede doméstica à rede pluvial ou de esgotamento sanitário.

Conforme observado no momento da fiscalização realizada *in loco* no endereço Rua Marechal Floriano Peixoto, esquina com a Mário Silveira, no Caiu Do Céu, não há indícios de que houve extravasamento de esgotamento sanitário no endereço em questão, como a presença de líquido com coloração acinzentada/preta e que tivesse odor perceptível. Além disso, não havia matéria orgânica depositada no local.

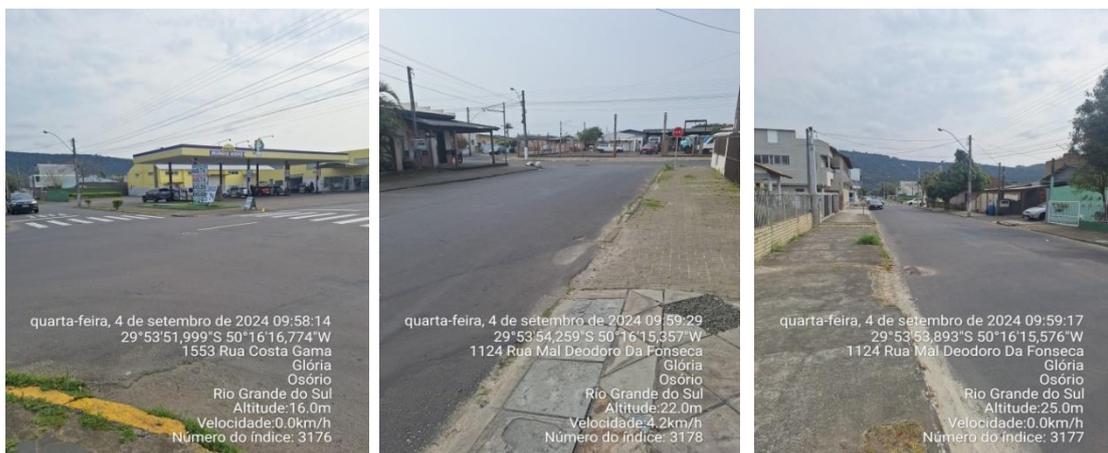
Figura 17: Identificação do local fiscalizado

No referido endereço não havia nenhuma estrutura aparente que evidenciasse a ligação da rede doméstica à rede pluvial ou de esgotamento sanitário.

Conforme observado no momento da fiscalização realizada *in loco* no endereço Rua Marechal Deodoro, pode-se constatar que há evidências da realização de repavimentação asfáltica em diversos pontos da via.

No entanto, não foram constadas evidências de extravasamento de esgotamento sanitário na via pública no endereço em questão, como a presença de líquido com coloração acinzentada/preta e que tivesse odor perceptível. Além disso, não havia matéria orgânica depositada no local.

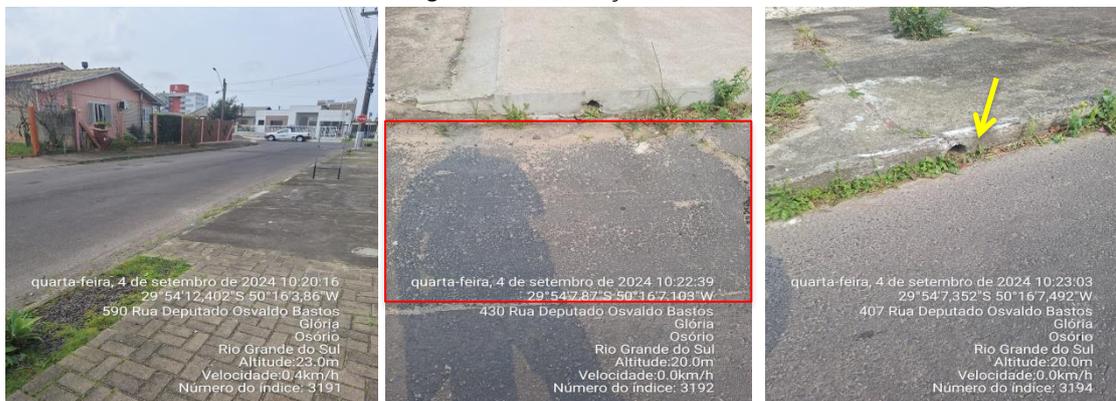
Figura 18: Identificação do local fiscalizado

Conforme observado no momento da fiscalização realizada *in loco*, na Rua Osvaldo Bastos, havia diversos pontos com tubulações oriundas das residências dos usuários contendo a saída interligada diretamente à sarjeta da via pública. Contudo não é possível inferir se estas são provenientes da rede de esgoto doméstico ou pluvial da residência.

Além disso, foram constatados indícios da execução de obras em diferentes pontos, onde estão instaladas estas tubulações, conforme pode-se observar no registro fotográfico da figura 18.

No entanto, não foram constatadas evidências de extravasamento de esgotamento sanitário nos pontos verificados, como a presença de líquido com coloração acinzentada/preta e que tivesse odor perceptível. Além disso, não havia matéria orgânica depositada no local. No dia da fiscalização também não foi constatado o lançamento de água servida nestas tubulações supracitadas.

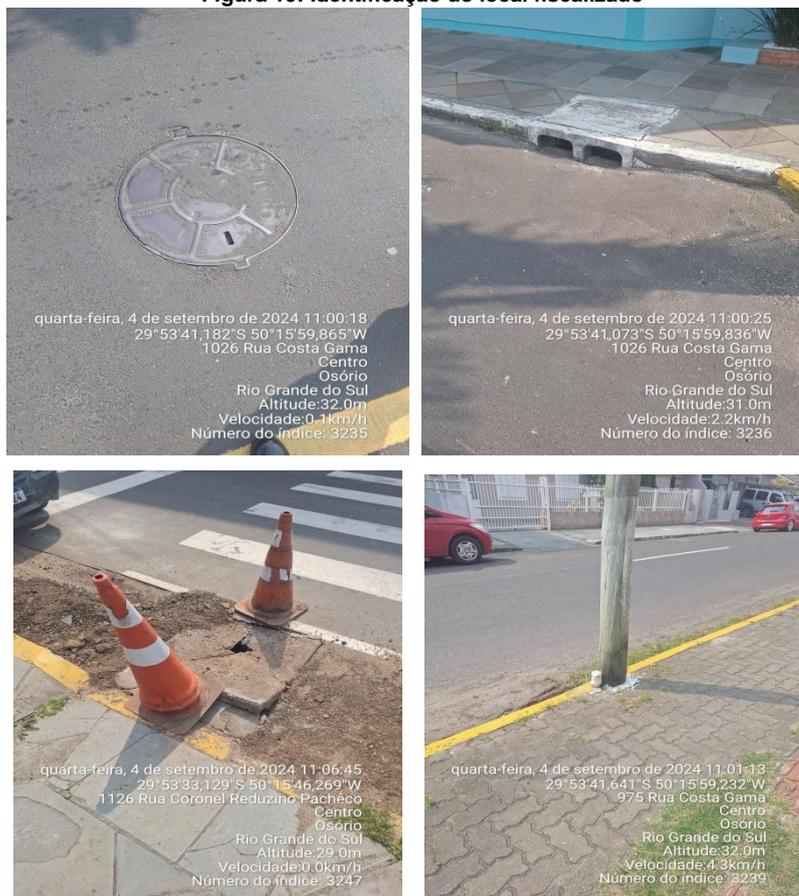
Figura 19: Identificação do local fiscalizado

No referido endereço não havia nenhuma estrutura aparente que evidenciasse a ligação da rede doméstica à rede pluvial ou de esgotamento sanitário. Observou-se, contudo, que havia uma boca de lobo referente à rede pluvial. O local apresenta evidências de intervenção na via pública junto à sarjeta.

Não foram constatadas evidências de extravasamento de esgotamento sanitário no endereço em questão, como a presença de líquido com coloração acinzentada/preta e que tivesse odor perceptível. Além disso, não havia matéria orgânica depositada no local.

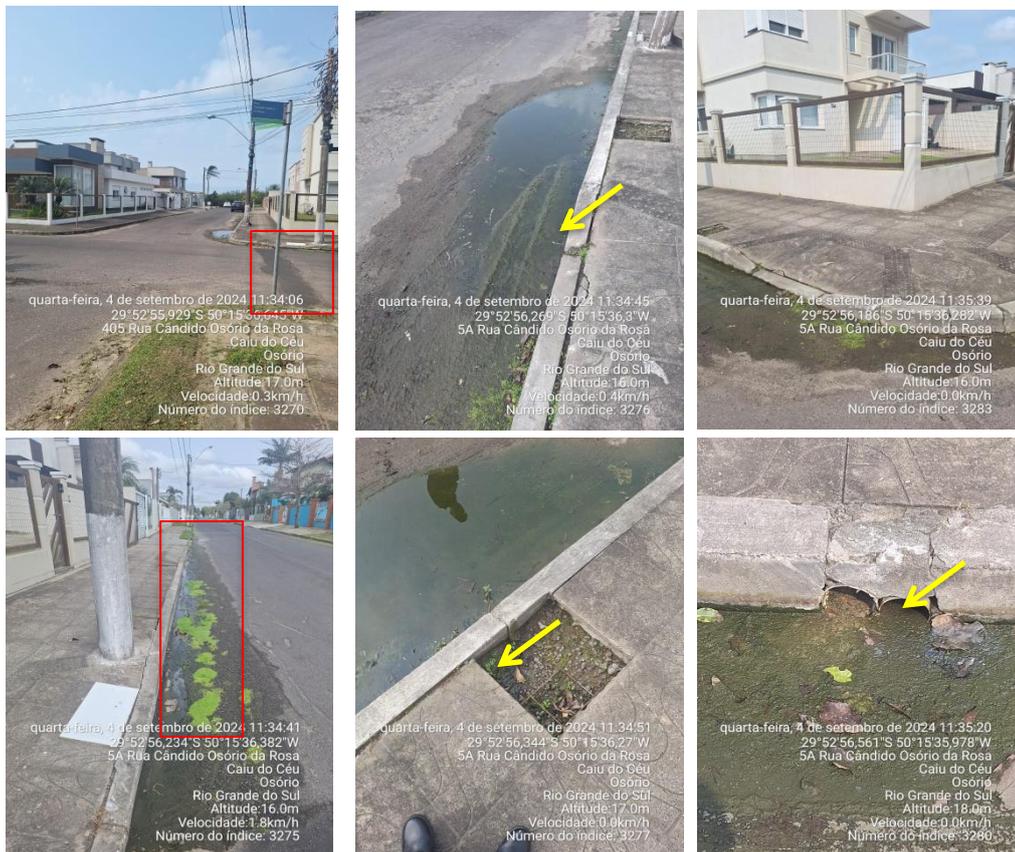
Figura 20: Identificação do local fiscalizado

Conforme observado no momento da fiscalização realizada *in loco* no endereço Rua Rio de Janeiro, esquina com a Cândido Osório, foi constatado a ocorrência de extravasamento de esgotamento sanitário na via pública. Os registros fotográficos evidenciam um fluido de coloração acinzentada e também a presença matéria orgânica evidenciada pela proliferação de macrófitas.

No local, há uma tubulação oriunda da residência localizada na Rua Rio de Janeiro, 5A, sendo verificado o lançamento do líquido acinzentado por meio desta. No calçamento, é possível constatar uma das peças retiradas do local, onde também há afloramento deste. Pode-se inferir que o fluido trata-se de esgoto doméstico devido aos indícios da presença de matéria orgânica.

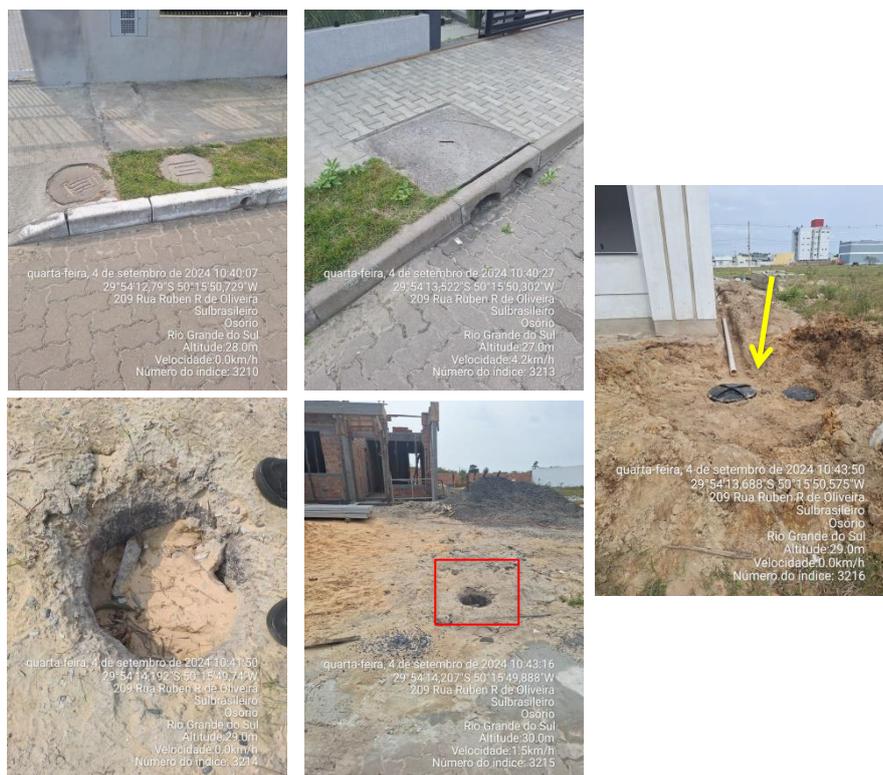
Figura 21: Identificação do local fiscalizado.

Conforme observado no momento da fiscalização *in loco*, na Rua Rubens Ramos de Oliveira, trata-se de um loteamento em construção no município.

Diversas obras estão sendo executadas na região, além disso foi constatada a construção de um biodigestor para tratamento de esgoto doméstico em uma das residências.

No entanto, não foram constatadas evidências de extravasamento de esgotamento sanitário na localidade, como a presença de líquido com coloração acinzentada/preta e que tivesse odor perceptível. Além disso, não havia matéria orgânica depositada.

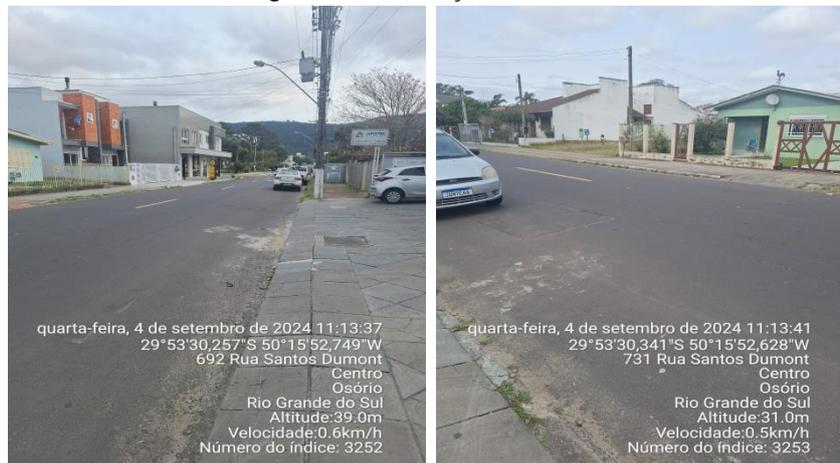
Figura 22: Identificação do local fiscalizado.

No referido endereço não havia nenhuma estrutura aparente que evidenciasse a ligação da rede doméstica à rede pluvial ou de esgotamento sanitário. Conforme observado no momento da fiscalização realizada *in loco* no endereço Rua Santos Dumont, esquina com a Voluntários da Pátria, próximo a casa de Carnes Bragé – em frente a casa n. 707, não foram constatadas evidências de extravasamento de esgotamento sanitário no endereço em questão, como a presença de líquido com coloração acinzentada/preta e que tivesse odor perceptível. Além disso, não havia matéria orgânica depositada no local.

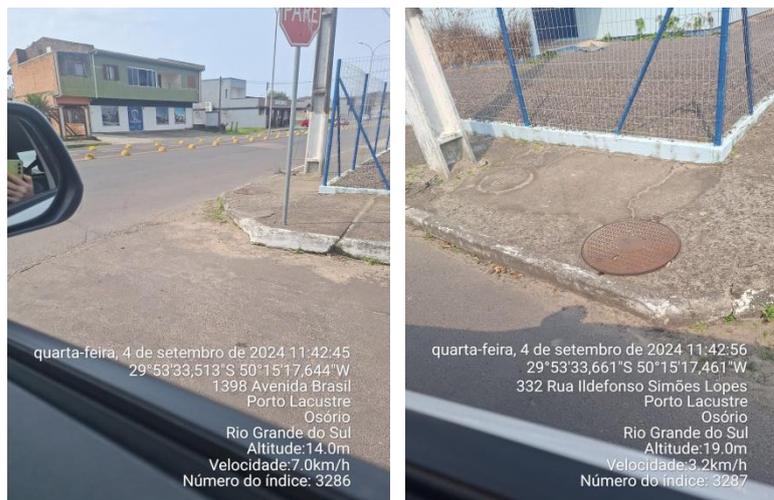
Figura 23: Identificação do local fiscalizado.

No referido endereço não havia nenhuma estrutura aparente que evidenciasse a ligação da rede doméstica à rede pluvial ou de esgotamento sanitário. Conforme observado no momento da fiscalização realizada *in loco* no endereço Rua União, esquina com a Avenida Brasil, não há evidências de extravasamento de esgotamento sanitário no endereço em questão, como a presença de líquido com coloração acinzentada/preta e que tivesse odor perceptível. Além disso, não havia matéria orgânica depositada no local.

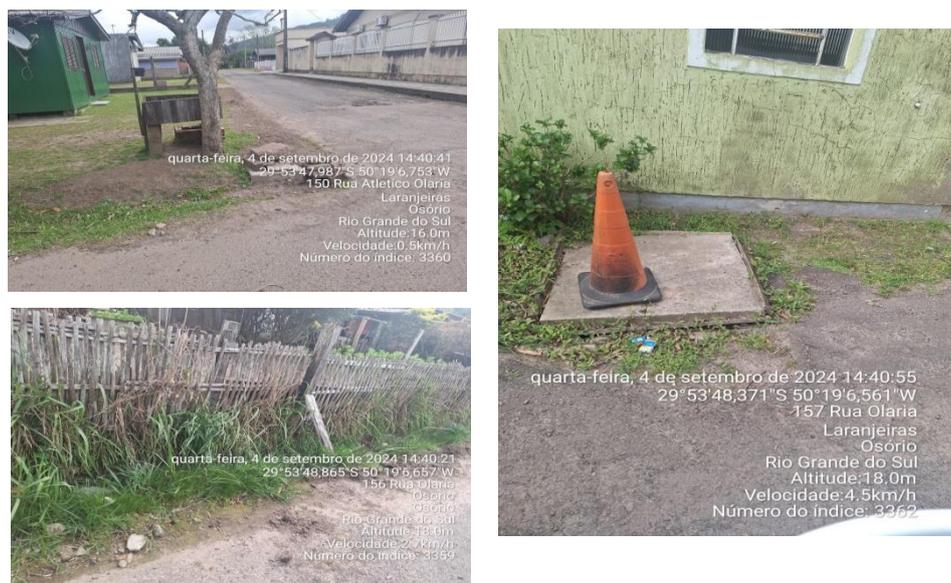
Figura 24: Identificação do local fiscalizado.

No referido endereço não havia nenhuma estrutura aparente que evidenciasse a ligação da rede doméstica à rede pluvial ou de esgotamento sanitário. Conforme observado no momento da fiscalização realizada *in loco* no endereço Rua Zeferino Antunes Monteiro, n. 60, nas Laranjeiras, não há indícios de que houve extravasamento de esgotamento sanitário no endereço em questão, como a presença de líquido com coloração acinzentada/preta e que tivesse odor perceptível. Além disso, não havia matéria orgânica depositada no local.

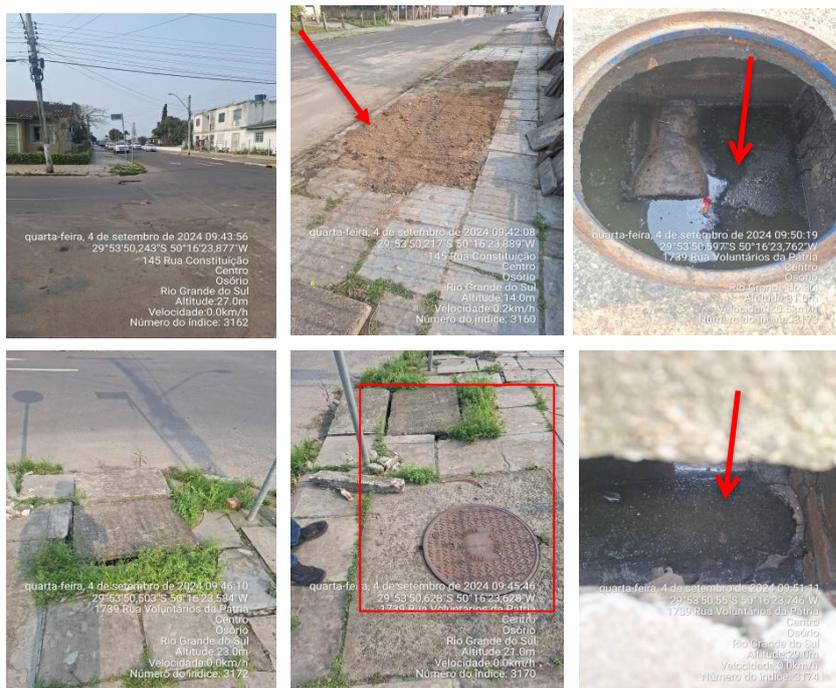
Figura 25: Identificação do local fiscalizado.

O endereço verificado é objeto de denúncia da Promotoria de Justiça de extravasamento de esgotamento sanitário. No referido endereço havia um poço de visita e ao lado deste uma boca de lobo.

O poço de visita (PV) apresentava esgoto doméstico acumulado, sendo que este não apresentava um fluxo constante, podendo-se inferir que este estava obstruído. Na boca de lobo próxima a este havia esgoto doméstico acumulado, o qual possivelmente era proveniente do poço de visita, sendo que aparentemente também não havia fluxo nesta. Dessa forma, é provável a ocorrência de extravasamento de esgotamento sanitário em caso de evento de precipitação.

Conforme é possível observar por meio dos registros fotográficos da figura 25, também há indícios de que foram realizadas obras recentemente na localidade, devido ao fato da calçada estar com solo exposto.

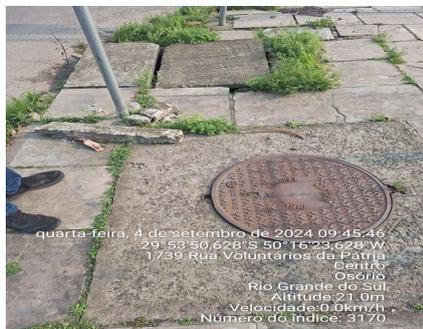
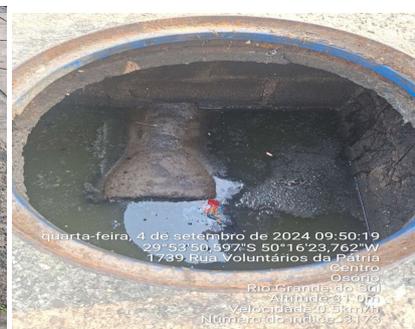
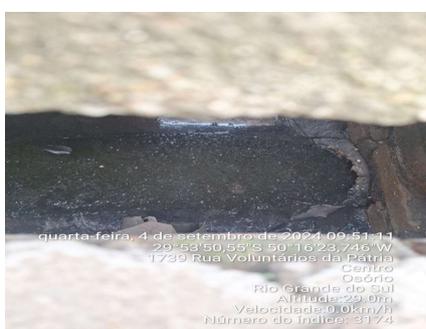
NC	CÓDIGO DA NC	UNIDADE	SISTEMA DE ESGOTAMENTO SANITÁRIO
2	-	<b>CONSTATAÇÃO</b>	Rede de drenagem pluvial com indícios de lançamento de esgotamento sanitário.
<b>GRUPO</b>	<b>PRAZO</b>	<b>NÃO CONFORMIDADE</b>	Lançamento de esgoto doméstico na rede pluvial.
2	90 dias	<b>OBSERVAÇÃO</b>	Endereço: Rua Constituição, esquina com a Voluntários da Pátria. Coordenadas Geográficas: 29°53'50,217"S 50°16'23,889"O
