## REGULAÇÃO RELATÓRIO DE FISCALIZAÇÃO N. 189-P/2023

**Fiscalização Sob Demanda de Ativos da prestadora Araricá Saneamento a fim de verificar o inventário de bens existentes para iniciar a prestação de serviços de abastecimento de água e esgotamento sanitário no município de Araricá.**

##### 4.1 Poço P-4 e Reservatório R-4

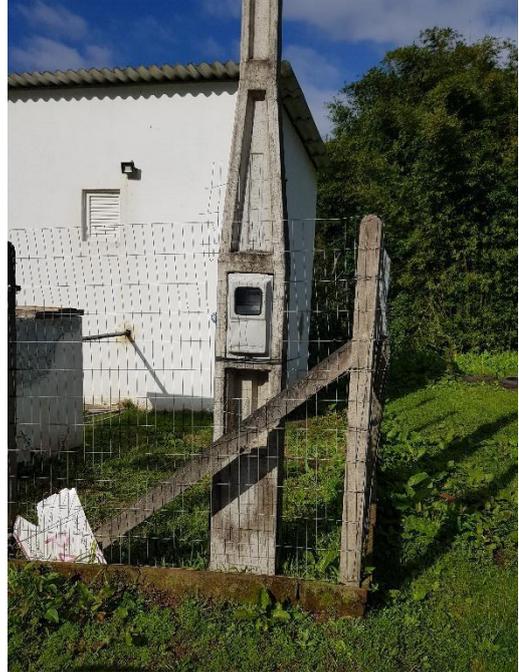
**Figura 1d – Medidor de Energia.**

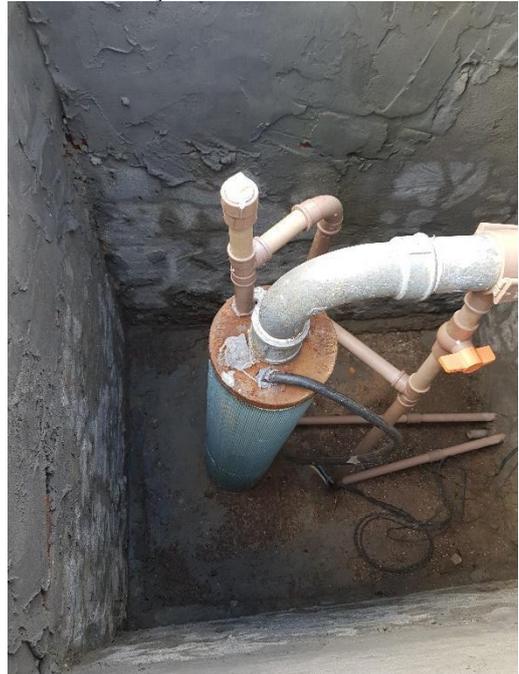
2. O macromedidor do Poço P-4 está em estado precário e sem precisão;

**Figura 1f – Caixa de proteção do Poço P-4, com laje de proteção, ponta do tubo com revestimento do poço em PVC (azul), barrilete em FºFº com macromedidor e válvula de retenção.**

Além disso, cabe destacar que há necessidade de substituição da válvula de retenção do recalque, do transdutor de pressão do reservatório e do reparo da bomba dosadora de desinfetante. Outro ponto importante é a existência de uma derivação no reservatório R-4, que abastece uma propriedade rural nas adjacências. A Figura 1 apresenta o registro fotográfico das unidades.

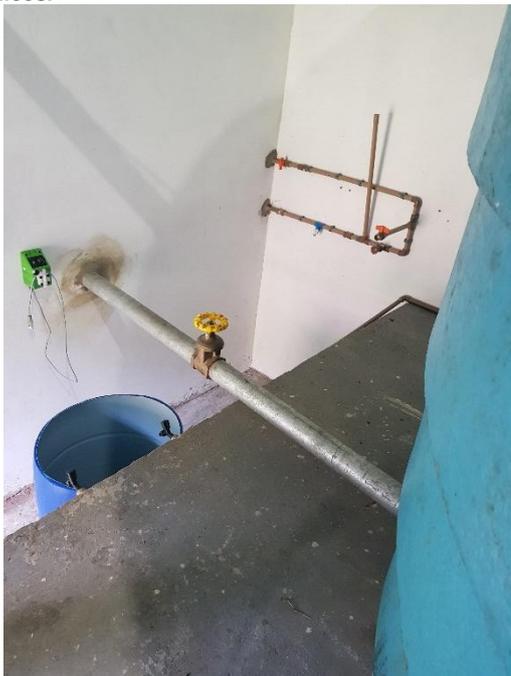
Figura 1k – Bomba e barrilete de dosagem de produtos químicos. Figura 1l – Bomba de dosagem de produtos químicos.

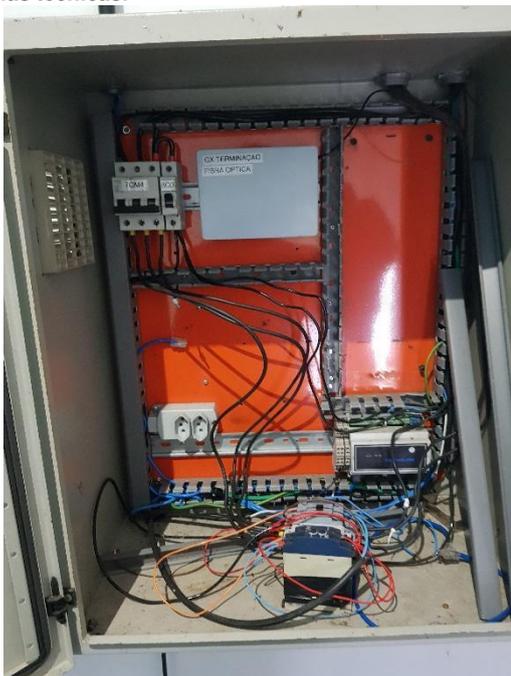
4. A unidade possui cercamento com tela metálica, com moirões em concreto; portão com 2 folhas em aço tubular e tela metálica; padrão de energia com poste em concreto e medidor; casa de apoio em alvenaria, pintada, sem forro, telhado em fibrocimento, quadro de comando; precariedade das fiações de energia.

Figura 1m – Quadro de comanda (vista interna), fora das normas técnicas.

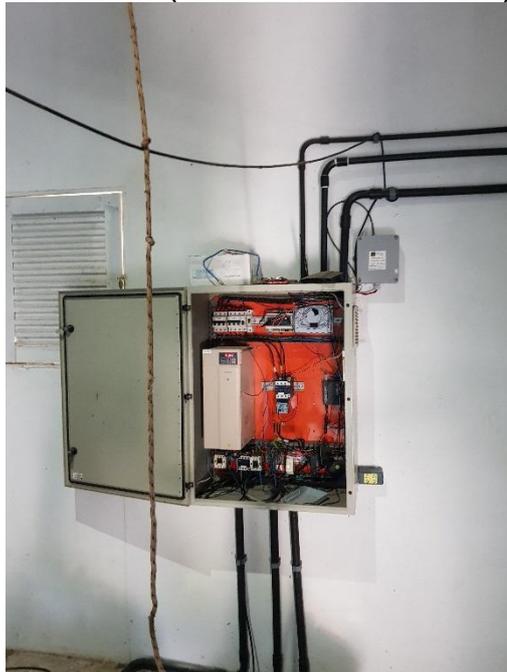
Figura 2r – Quadro de comando (vista interna), inversor de frequência (fora da norma) e caixa com link da telemetria (externo ao Quadro de Comando).

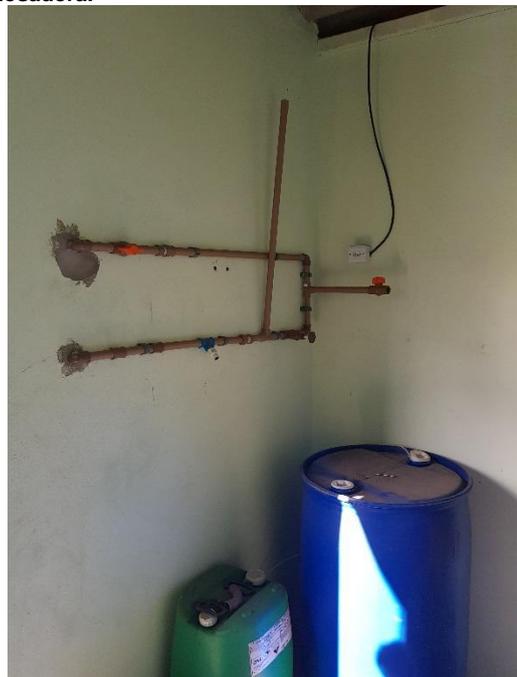
Figura 3f – Casa de apoio (parte interna), barrilete de produtos químicos em PVC, com ausência de bomba dosadora.

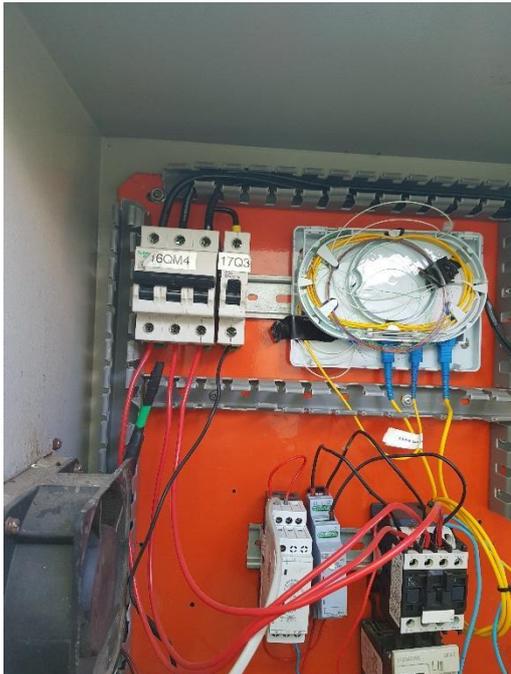
Figura 3g – Quadro de Comando (vista interna), fora da norma. Figura 3h – Estoque de Lacres de Hidrômetros.

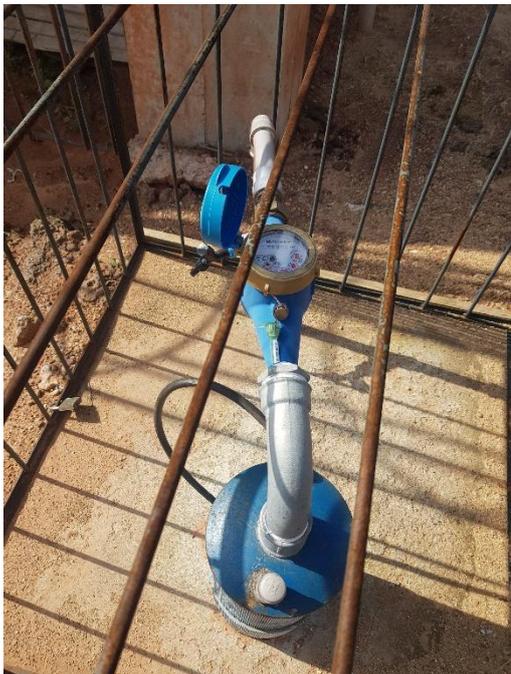
Figura 8a – Poço Loteamento Azaleias, tubulação de revestimento em PVC (azul), barrilete em FºFº, macromedidor. Flúor fora da norma.

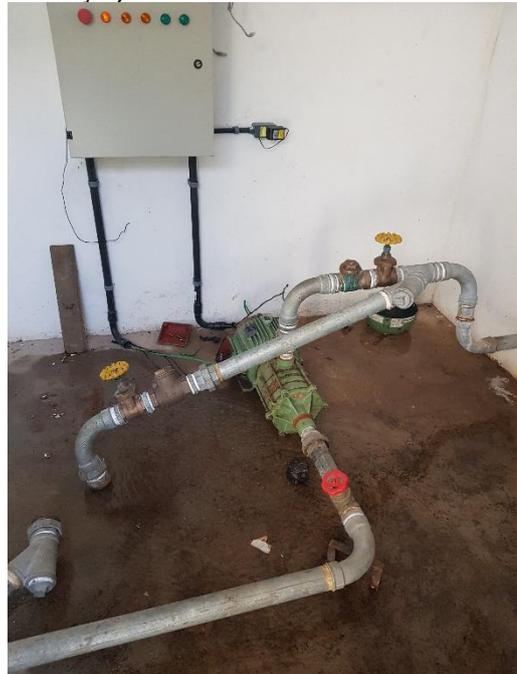
Figura 12h – Conjuntos Motobomba e Barriletes em FºFº (1 dos Conjuntos Motobomba estava em manutenção).

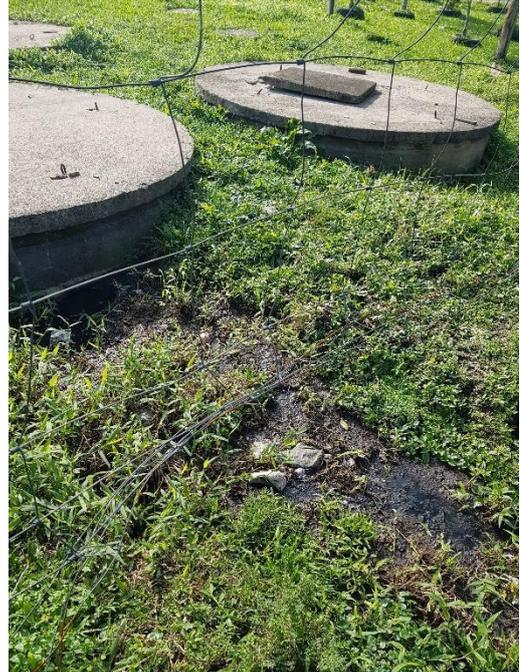
Figura 16d – Extravasamento de Esgoto.

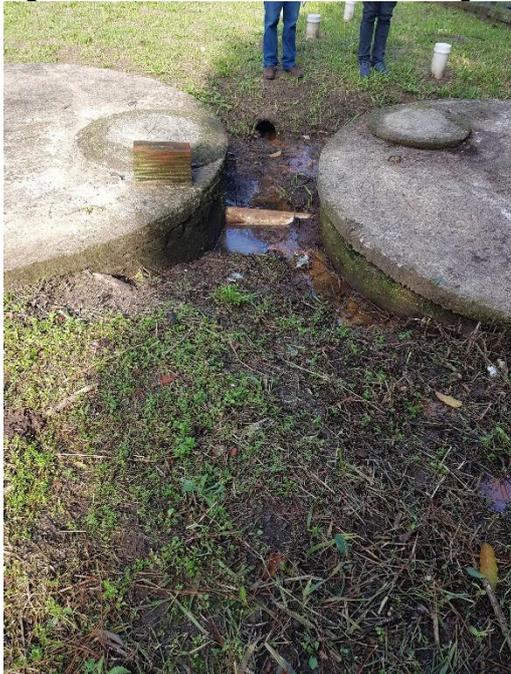
Figura 17c – Possível Extravasamento de Esgoto.
