REGULAÇÃO RELATÓRIO DE FISCALIZAÇÃO N. 203-P/2023

Fiscalização Sob Demanda de Ouvidoria no município de Sapucaia do Sul por solicitação de usuário, conforme processo n. 413/2023, para a verificação da ocorrência de lançamento de esgoto em córrego no bairro Laranjeiras em Sapucaia do Sul/RS.

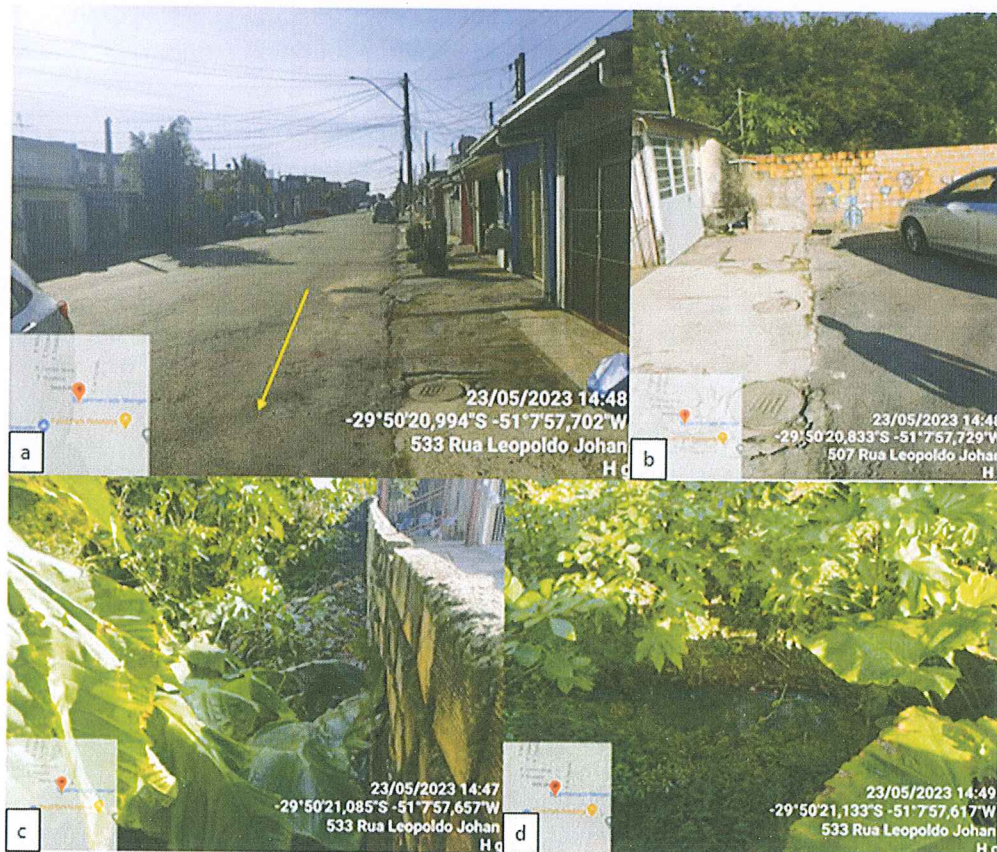
1. No local, constatou-se que havia caixas de ligação de esgoto em frente as residências da rua Leopoldo Johann. Verificou-se também que o caimento do pavimento onde está instalada a da rede de esgotamento sanitário é no sentido do final da rua, onde há um muro de alvenaria. Atrás deste observou-se a presença de vegetação e entulhos acumulados. Foi possível visualizar também o córrego localizado atrás do muro, este apresentava odor aparente e a coloração da água indicava que, possivelmente, está sendo lançado esgoto sanitário *in natura* neste.

2. O muro e os entulhos presentes no local dificultaram a visualização da rede de esgotamento sanitário na área onde fica localizado o córrego. A declividade do pavimento indica que o esgoto está sendo escoado pela rede de esgotamento sanitário no sentido do muro, porém não foi possível visualizar em detalhes o cenário atrás do muro, pois tratava-se de uma propriedade particular e a equipe de fiscalização não pode acessar a área. Desta forma, não foi possível observar se havia uma tubulação da rede de esgotamento sanitário paralela ao córrego, bem como se esta localizava-se sob ou sobre este. Além disso, também não se pode concluir se neste ponto ficava localizado o final da rede de esgotamento sanitário e conseqüentemente o emissário desta. Conforme retratado nas figuras 2a, 2b, 2c e 2d é possível verificar o caimento da rua, as caixas de ligação das residências locais, o entulho e vegetação atrás do muro que impedem a visualização da tubulação de esgoto e o córrego.

Figura 2 – Registros fotográficos: a) Caimento da rede coletora de esgoto em direção ao muro do final da rua; b) Caixa de ligação de esgoto das residências locais; c) Entulho que impede a visualização da rede de esgoto; d) Córrego com mau cheiro e sinais de esgoto *in natura*.

A realização da fiscalização possibilitou não possibilitou concluir sobre a destinação do esgoto doméstico proveniente das residências da rua Leopoldo Johann, no bairro Laranjeiras, em Sapucaia do Sul/RS. Desta forma, a prestadora de serviço deve realizar o teste de corante na rede de esgotamento sanitário e apresentar as evidências a agência reguladora, bem como propor medidas caso seja necessário.
