REGULAÇÃO RELATÓRIO DE FISCALIZAÇÃO N. 2049/2024

**Fiscalização Sob Demanda por solicitação do
Executivo Municipal para verificar obras de
repavimentação em vias de Nova Hartz/RS.**

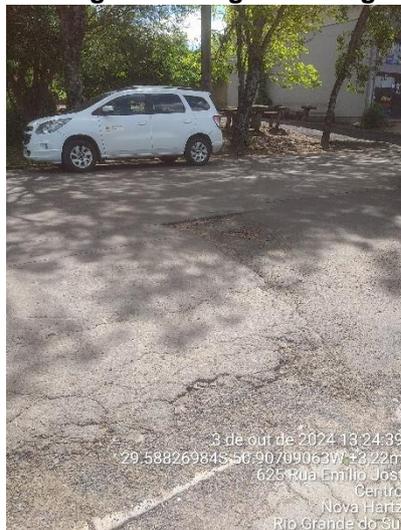
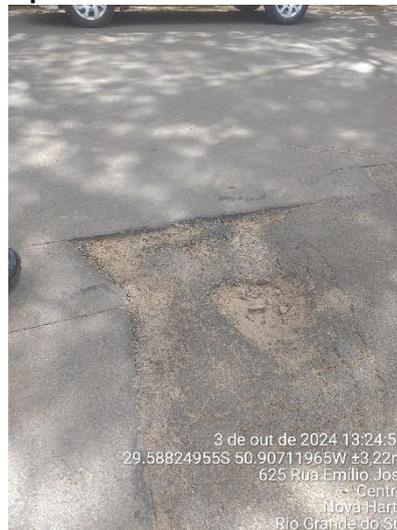
Figura 2 - Registro fotográfico ponto 1 - Rua Emílio Jost

Ponto 1 - Rua Emílio Jost (-29.58826984S, -50.90709063W) constatou-se recomposição da pavimentação asfáltica deteriorada na pista de rolamento, destaca-se que a repavimentação foi realizada após a realização de intervenções na rede de abastecimento de água pela prestadora de serviço da Corsan (Figura 2).

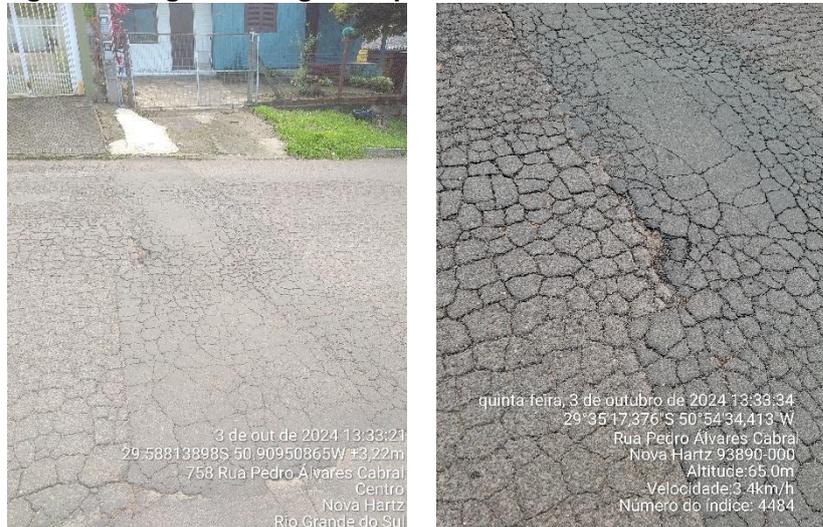
Figura 3 - Registro fotográfico ponto 2 - Rua Pedro Álvares Cabral

Ponto 2 - Rua Pedro Álvares Cabral (-29.58813898S, -50.90950865W) constatou-se recomposição da pavimentação asfáltica com diversas fissuras na pista de rolamento, destaca-se que a repavimentação foi realizada após a realização de intervenções na rede de abastecimento de água pela prestadora de serviço da Corsan (Figura 3).

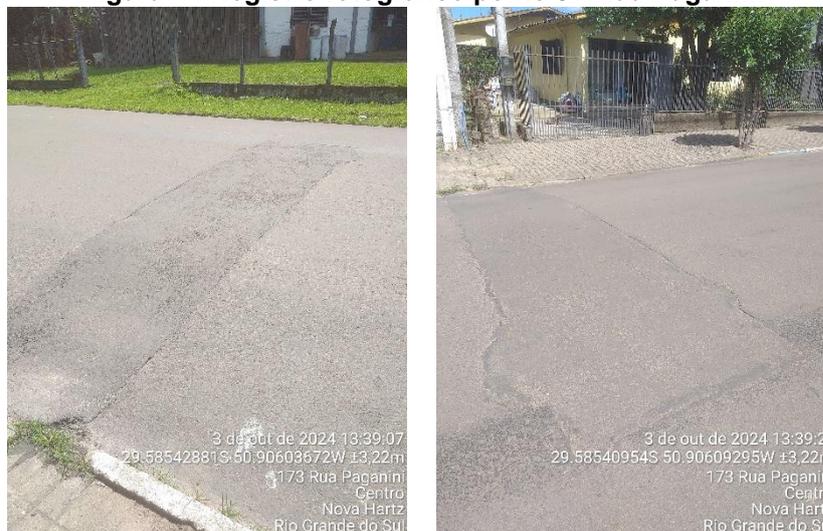
Figura 4 - Registro fotográfico ponto 3 - Rua Paganini

Ponto 3 - Rua Paganini (-29.58542881S, -50.90603672W) constatou-se recomposição da pavimentação asfáltica com diferença de nível referente à pavimentação original da pista de rolamento, destaca-se que a repavimentação foi realizada após a realização de intervenções na rede de abastecimento de água pela prestadora de serviço da Corsan (Figura 4).

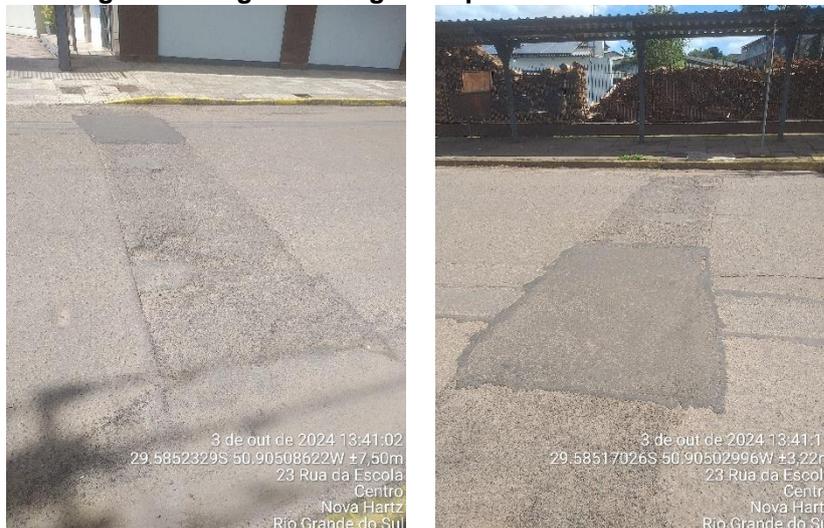
Figura 5 - Registro fotográfico ponto 4 - Rua da Escola

Ponto 4 - Rua da Escola (-29.5852329S, -50.90508622W) constatou-se recomposição da pavimentação asfáltica deteriorada na pista de rolamento, destaca-se que a repavimentação foi realizada após a realização de intervenções na rede de abastecimento de água pela prestadora de serviço da Corsan (Figura 5).

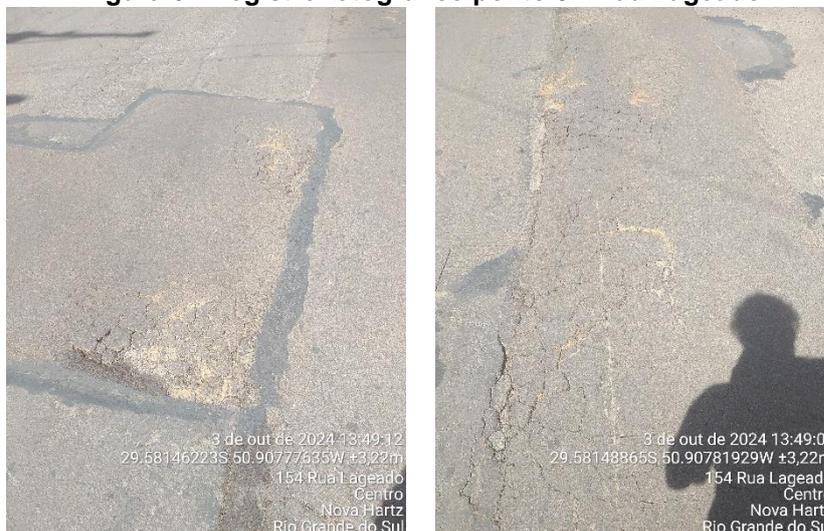
Figura 6 - Registro fotográfico ponto 5 - Rua Lageado

Ponto 5 - Rua Lageado (-29.58146223S, -50.90777635W) constatou-se recomposição da pavimentação asfáltica deteriorada na pista de rolamento, destaca-se que a repavimentação foi realizada após a realização de intervenções na rede de abastecimento de água pela prestadora de serviço da Corsan (Figura 6).

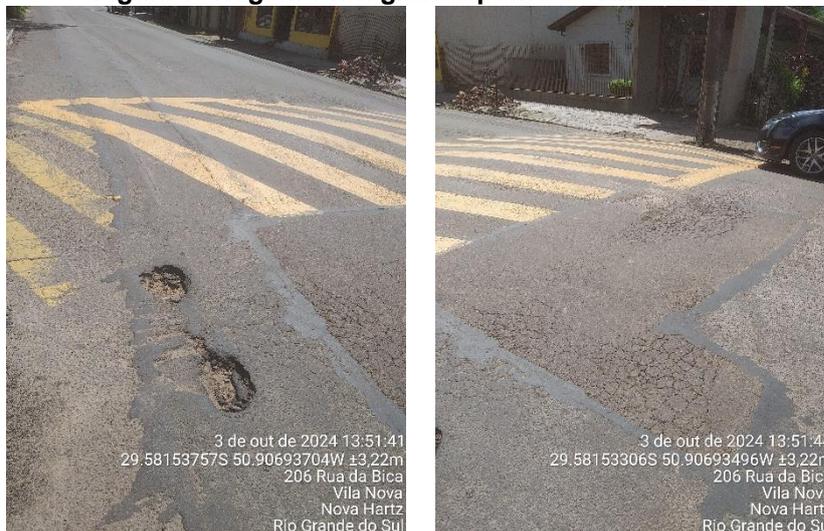
Figura 7- Registro fotográfico ponto 6 - Rua da Bica

Ponto 6 - Rua da Bica (-29.58153757S, -50.90693704W) constatou-se recomposição da pavimentação asfáltica com presença de buraco na pista de rolamento, destaca-se que a repavimentação foi realizada após a realização de intervenções na rede de abastecimento de água pela prestadora de serviço da Corsan (Figura 7).

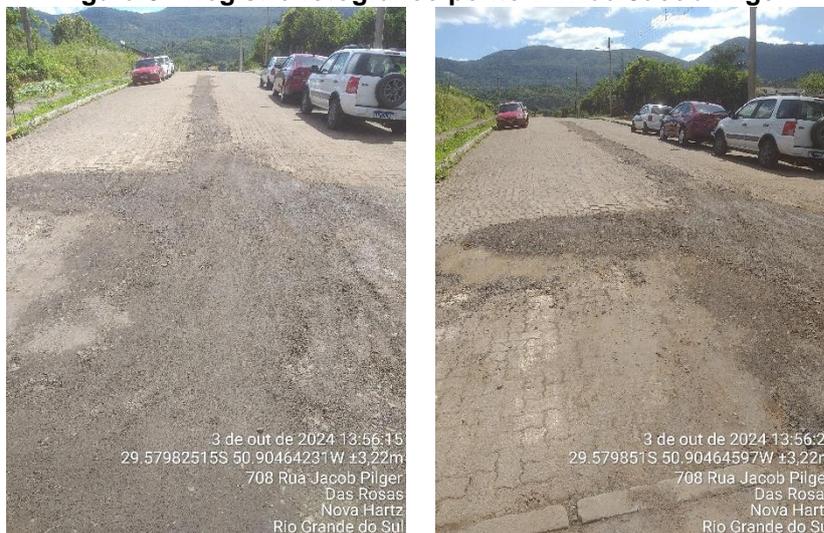
Figura 8 - Registro fotográfico ponto 7 - Rua Jacob Pilger

Ponto 7 - Rua Jacob Pilger (-29.57982515S, -50.90464231W) constatou-se ausência de pavimentação na pista de rolamento, destaca-se que a repavimentação foi realizada após a realização de intervenções na rede de abastecimento de água pela prestadora de serviço da Corsan (Figura 8).

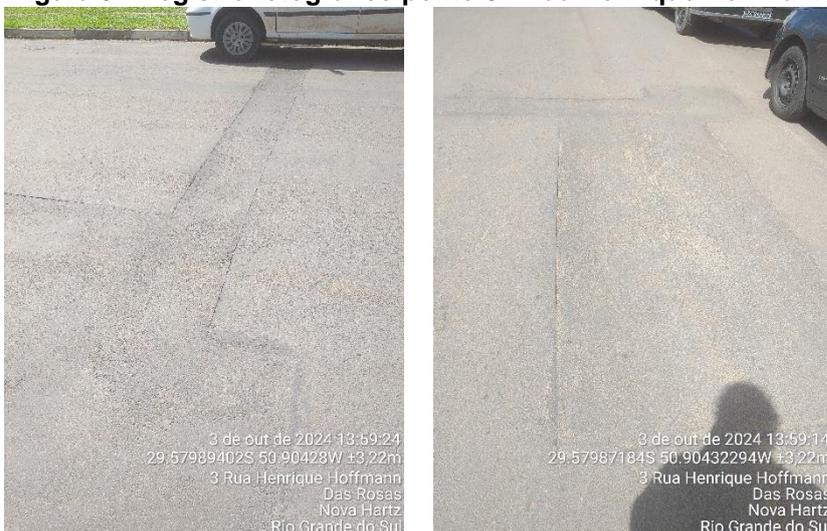
Figura 9 - Registro fotográfico ponto 8 - Rua Henrique Hoffmann

Ponto 8 - Rua Henrique Hoffmann (-29.57989402S, -50.90428W) constatou-se recomposição da pavimentação asfáltica com diferença de nível referente a pavimentação original devido à falta de compactação adequada, após a realização de intervenções na rede de abastecimento de água pela prestadora de serviço da Corsan (Figura 9).

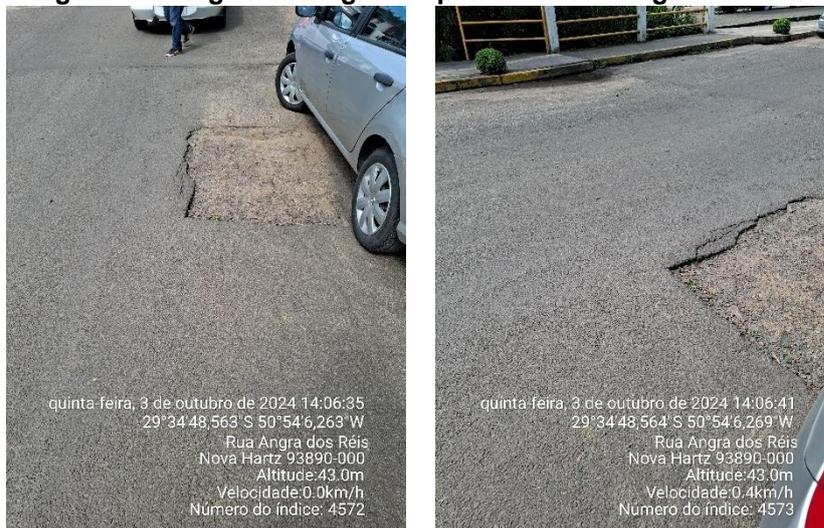
Figura 10 - Registro fotográfico ponto 9 - Rua Angra dos Reis

Ponto 9 - Rua Angra dos Reis (29°34'48.563" S, 50°54'6.263" W) constatou-se ausência de pavimentação asfáltica na pista de rolamento, destaca-se que a repavimentação foi realizada após a realização de intervenções na rede de abastecimento de água pela prestadora de serviço da Corsan (Figura 10).

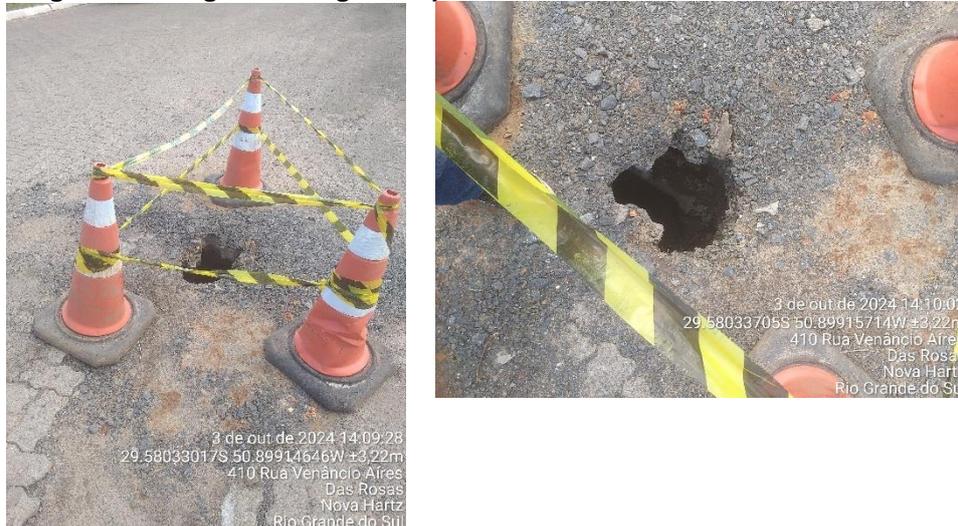
Figura 11 - Registro fotográfico ponto 10 - Rua Venâncio Aires

Ponto 10 - Rua Venâncio Aires (-29.58033017S, -50.89914646W) constatou-se ausência de pavimentação na pista de rolamento, destaca-se que a repavimentação foi realizada após a realização de intervenções na rede de abastecimento de água pela prestadora de serviço da Corsan (Figura 11).

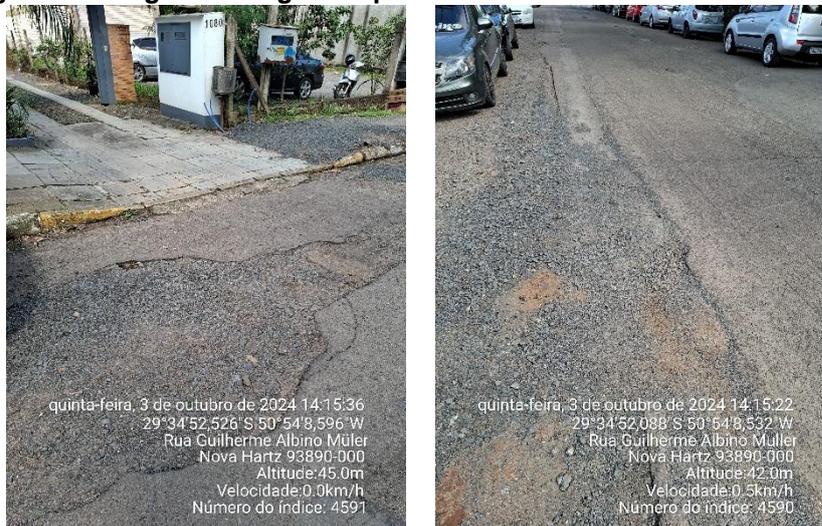
Figura 12 - Registro fotográfico ponto 11 - Rua Guilherme Albino Müller

Ponto 11 - Rua Guilherme Albino Müller (29°34'52.526" S, 50°54'8.596" W) constatou-se ausência de pavimentação asfáltica na pista de rolamento, destaca-se que a repavimentação foi realizada após a realização de intervenções na rede de abastecimento de água pela prestadora de serviço da Corsan (Figura 12).

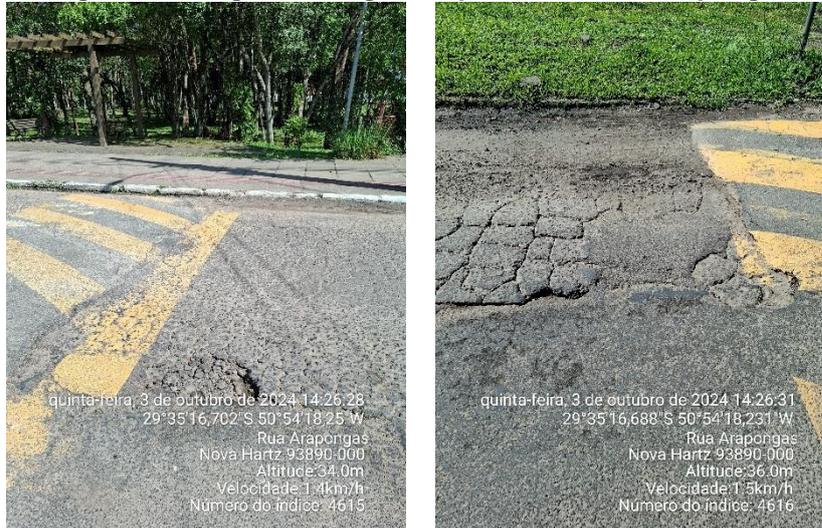
Figura 13 - Registro fotográfico ponto 12 - Rua Arapongas

Ponto 12 - Rua Arapongas (29°35'16.702" S, 50°54'18.25" W) constatou-se pavimentação asfáltica com fissuras na pista de rolamento, destaca-se que a repavimentação foi realizada após a realização de intervenções na rede de abastecimento de água pela prestadora de serviço da Corsan (Figura 13).

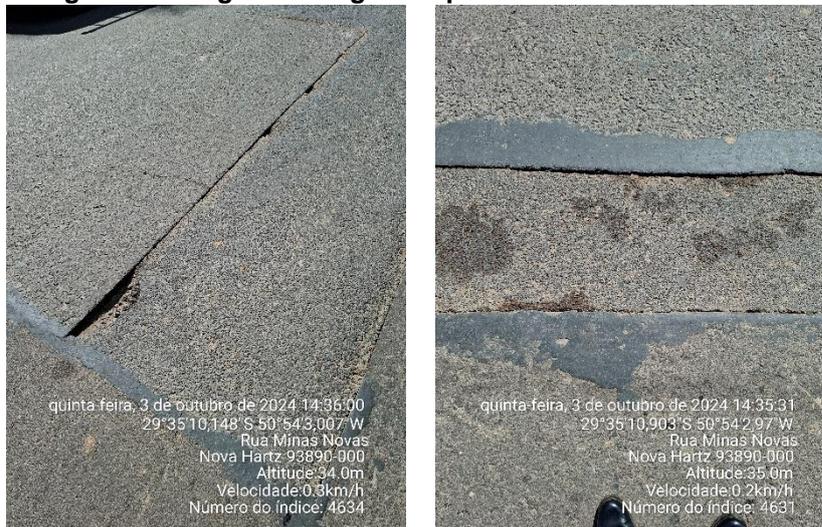
Figura 14 - Registro fotográfico ponto 13 - Rua Minas Novas

Ponto 13 - Rua Minas Novas (29°35'10.148" S, 50°54'3.007" W) constatou-se recomposição da pavimentação asfáltica com diferença de nível referente à pavimentação original devido à falta de compactação adequada na pista de rolamento, destaca-se que a repavimentação foi realizada após a realização de intervenções na rede de abastecimento de água pela prestadora de serviço da Corsan (Figura 14).

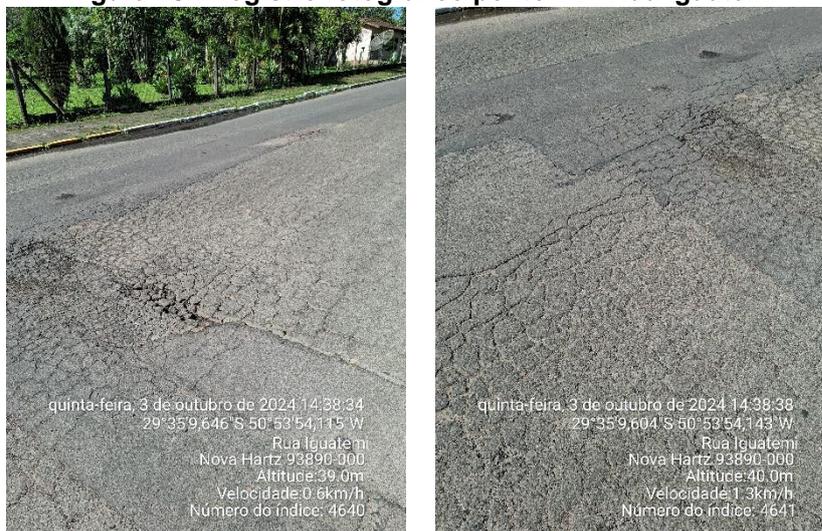
Figura 15 - Registro fotográfico ponto 14 - Rua Iguatemi

Ponto 14 - Rua Iguatemi (29°35'9.646" S, 50°53'54.115" W) constatou-se recomposição da pavimentação asfáltica com fissuras na pista de rolamento, destaca-se que a repavimentação foi realizada após a realização de intervenções na rede de abastecimento de água pela prestadora de serviço da Corsan (Figura 15).

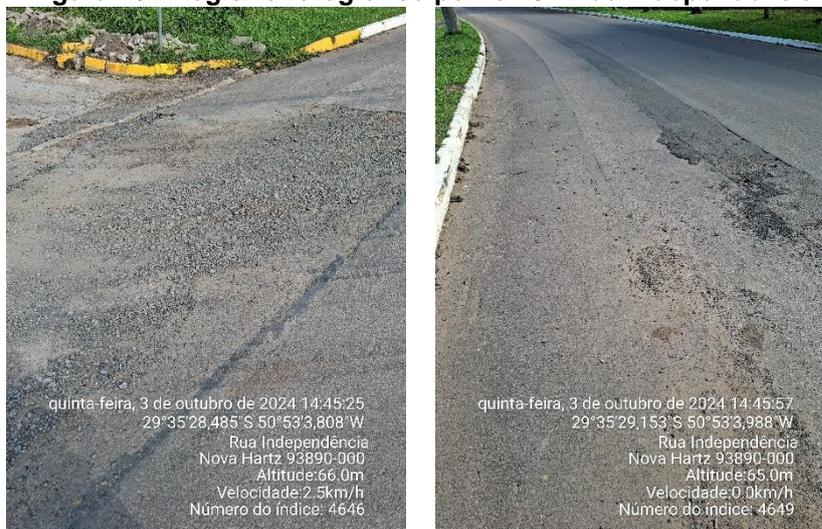
Figura 16 - Registro fotográfico ponto 15 - Rua Independência

Ponto 15 - Rua Independência (29°35'28.485" S, 50°53'3.808" W) constatou-se ausência de pavimentação asfáltica na pista de rolamento, destaca-se que a repavimentação foi realizada após a realização de intervenções na rede de abastecimento de água pela prestadora de serviço da Corsan (Figura 16).

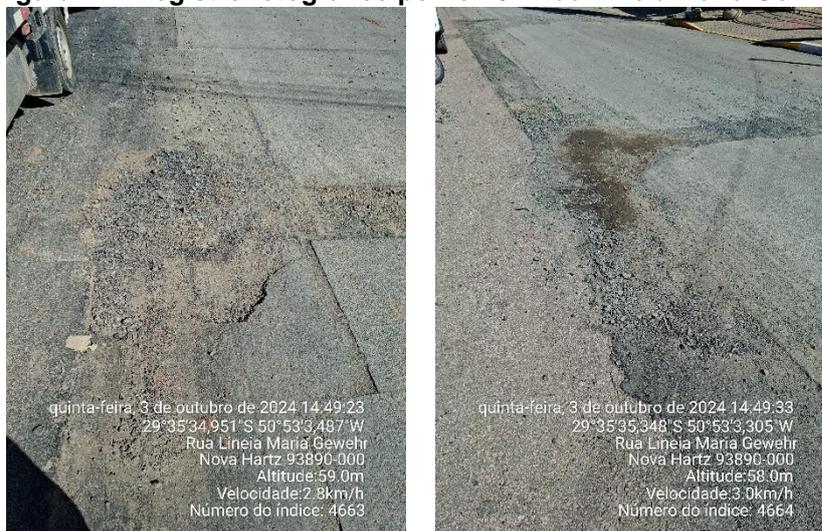
Figura 17 - Registro fotográfico ponto 16 - Rua Lineia Maria Gehwer

Ponto 16 - Rua Lineia Maria Gehwer (29°35'34.951" S, 50°53'3.487" W) constatou-se ausência de pavimentação asfáltica na pista de rolamento, destaca-se que a repavimentação foi realizada após a realização de intervenções na rede de abastecimento de água pela prestadora de serviço da Corsan (Figura 17).

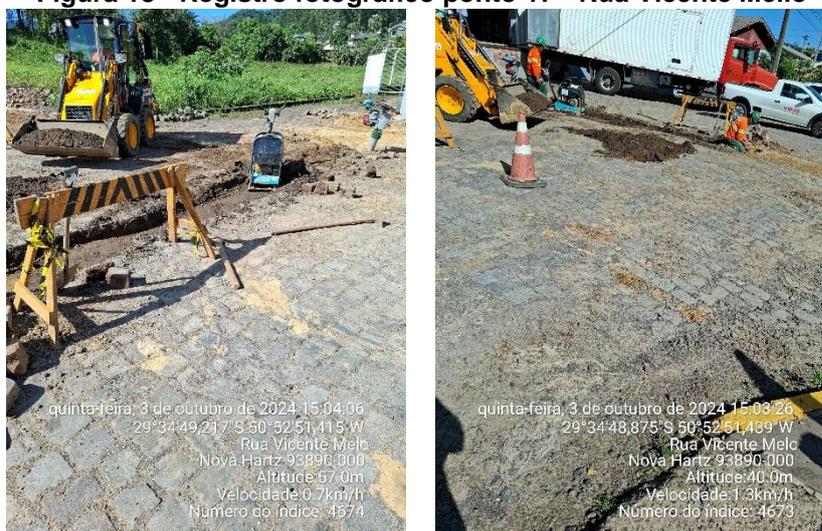
Figura 18 - Registro fotográfico ponto 17 - Rua Vicente Mello

Ponto 17 - Rua Vicente Mello (29°34'49.217" S, 50°52'51.415" W) constatou-se ausência de pavimentação com paralelepípedos na pista de rolamento, destaca-se que a repavimentação foi realizada após a realização de intervenções na rede de abastecimento de água pela prestadora de serviço da Corsan (Figura 18).

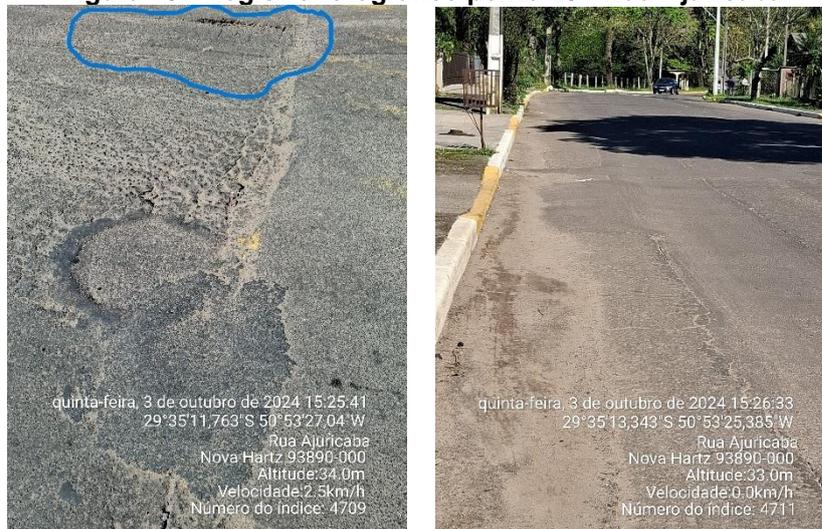
Figura 19 - Registro fotográfico ponto 18 - Rua Ajuricaba

Ponto 18 - Rua Ajuricaba (29°35'11.763" S 50°53'27.04" W) constatou-se recomposição da pavimentação asfáltica com diferença de nível referente à pavimentação original devido à falta de compactação adequada na pista de rolamento, destaca-se que a repavimentação foi realizada após a realização de intervenções na rede de abastecimento de água pela prestadora de serviço da Corsan (Figura 19).

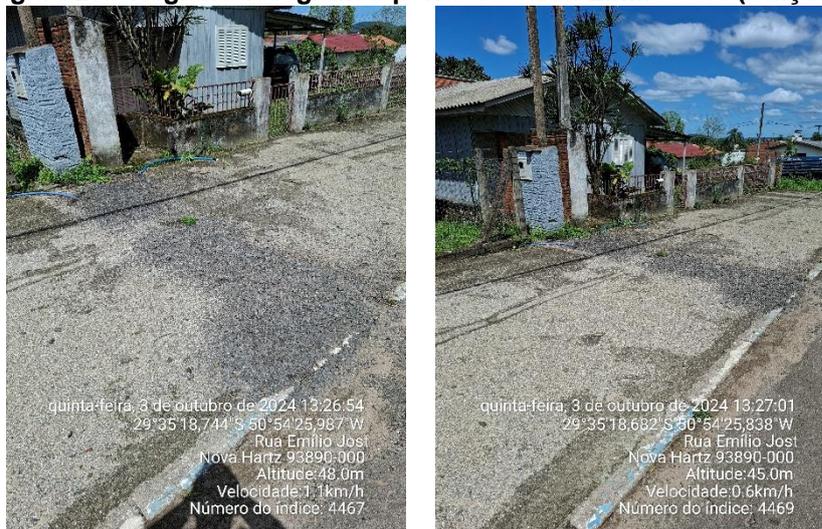
Figura 20 - Registro fotográfico ponto 19 - Rua Emílio Jost (Calçada)

Ponto 19 - Rua Emílio Jost (Calçada) (29°35'18.744" S 50°54'25.987" W) constatou-se ausência de pavimentação no passeio público (Calçada), destaca-se que a repavimentação foi realizada após a realização de intervenções na rede de abastecimento de água pela prestadora de serviço da Corsan (Figura 20).

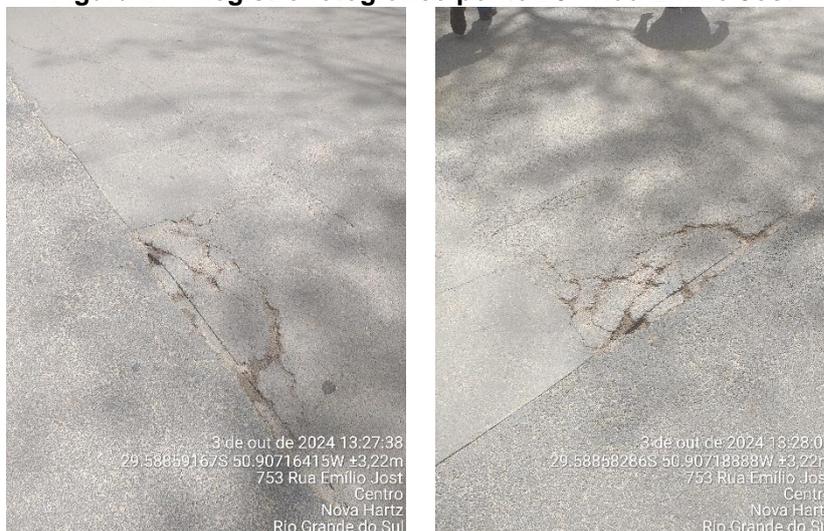
Figura 21 - Registro fotográfico ponto 20 - Rua Emílio Jost

Ponto 20 - Rua Emílio Jost (-29.58859167S, -50.90716415W) constatou-se recomposição da pavimentação asfáltica com fissuras na pista de rolamento, destaca-se que a repavimentação foi realizada após a realização de intervenções na rede de abastecimento de água pela prestadora de serviço da Corsan (Figura 21).

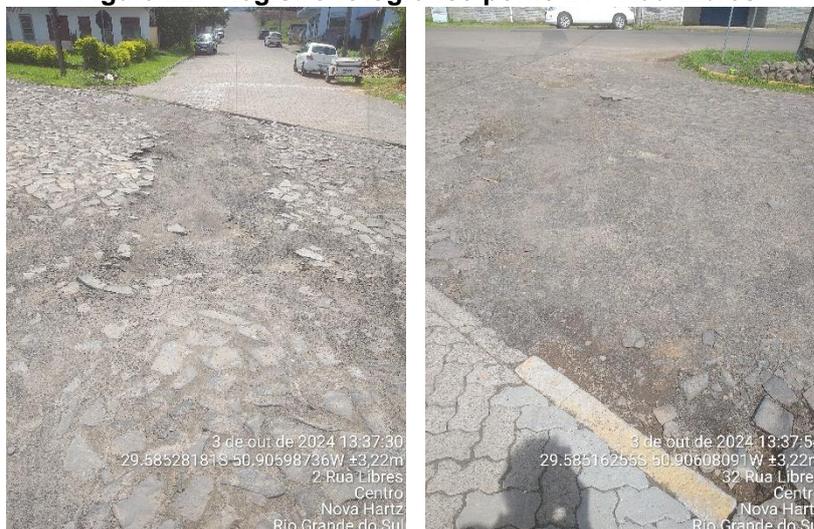
Figura 22 - Registro fotográfico ponto 21 - Rua Libres

Ponto 21 - Rua Libres (-29.58528181S, -50.90598736W) constatou-se ausência de pavimentação com pedras na pista de rolamento, destaca-se que a repavimentação foi realizada após a realização de intervenções na rede de abastecimento de água pela prestadora de serviço da Corsan (Figura 22).

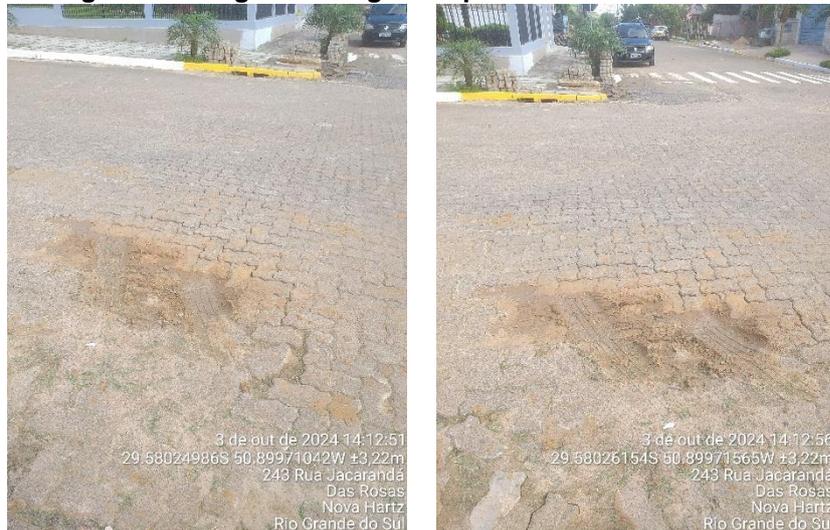
Figura 23 - Registro fotográfico ponto 22 - Rua Jacarandá

Ponto 22 - Rua Jacarandá (-29.58024986S, -50.89971042W) constatou-se ausência de pavimentação na pista de rolamento, destaca-se que a repavimentação foi realizada após a realização de intervenções na rede de abastecimento de água pela prestadora de serviço da Corsan (Figura 23).

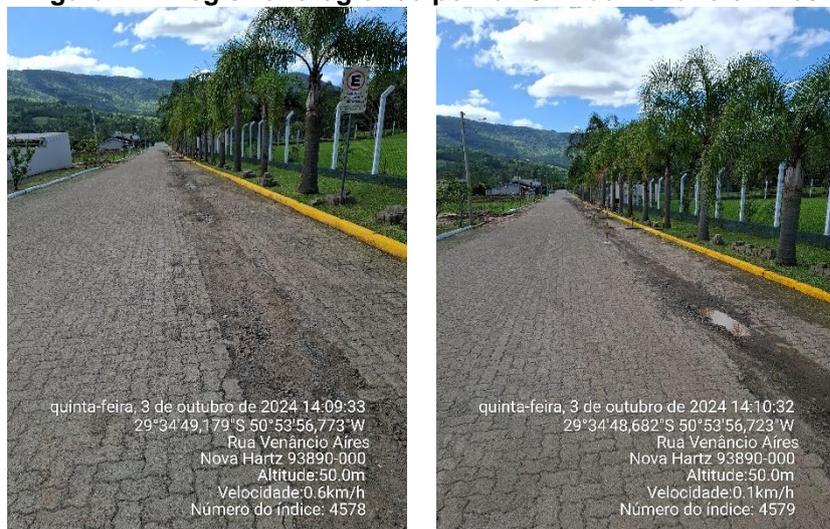
Figura 24 - Registro fotográfico ponto 23 - Rua Venâncio Aires

Ponto 23 - Rua Venâncio Aires (29°34'49.179" S 50°53'56.773" W) constatou-se ausência de pavimentação na pista de rolamento, destaca-se que a repavimentação foi realizada após a realização de intervenções na rede de abastecimento de água pela prestadora de serviço da Corsan (Figura 24).

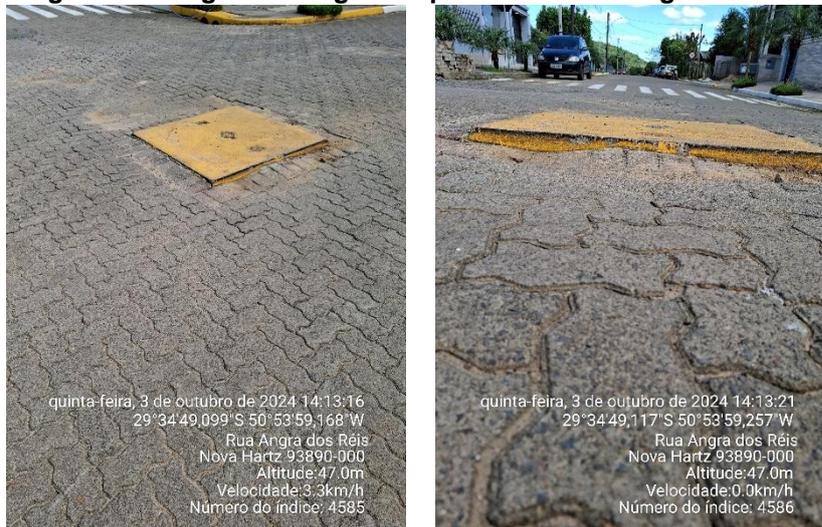
Figura 25 - Registro fotográfico ponto 24 - Rua Angra dos Reis

Ponto 24 - Rua Angra dos Reis (29°34'49.099" S 50°53'59.168" W) constatou-se saliência na tampa do registro na pista de rolamento, destaca-se que a repavimentação foi realizada após a realização de intervenções na rede de abastecimento de água pela prestadora de serviço da Corsan (Figura 25).

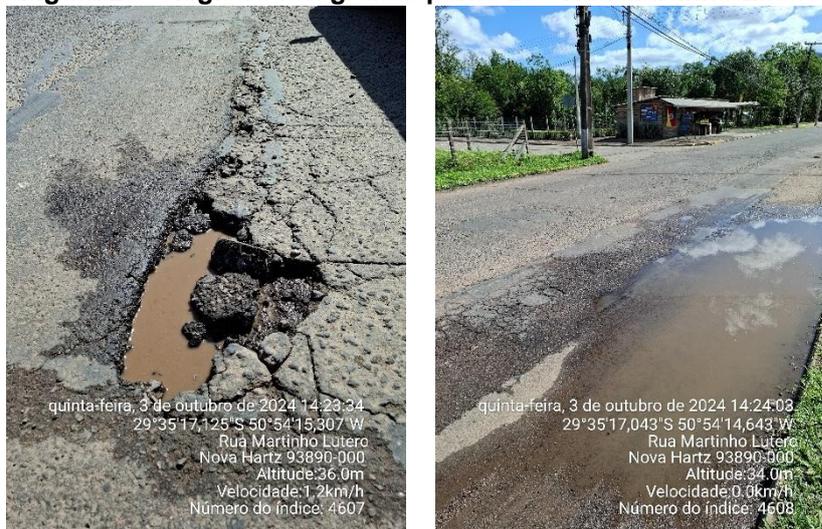
Figura 26 - Registro fotográfico ponto 25 - Rua Martinho Lutero

Ponto 25 - Rua Martinho Lutero (29°35'17.125" S 50°54'15.307" W) constatou-se recomposição da pavimentação asfáltica com buraco na pista de rolamento, destaca-se que a repavimentação foi realizada após a realização de intervenções na rede de abastecimento de água pela prestadora de serviço da Corsan (Figura 26).

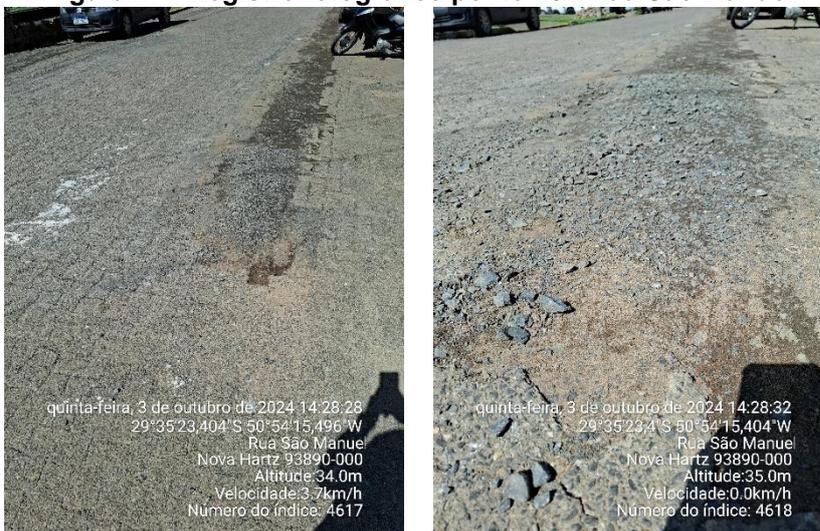
Figura 27 - Registro fotográfico ponto 26 - Rua São Manuel

Ponto 26 - Rua São Manuel (29°35'23.404" S 50°54'15.496" W) constatou-se ausência de pavimentação na pista de rolamento, destaca-se que a repavimentação foi realizada após a realização de intervenções na rede de abastecimento de água pela prestadora de serviço da Corsan (Figura 27).

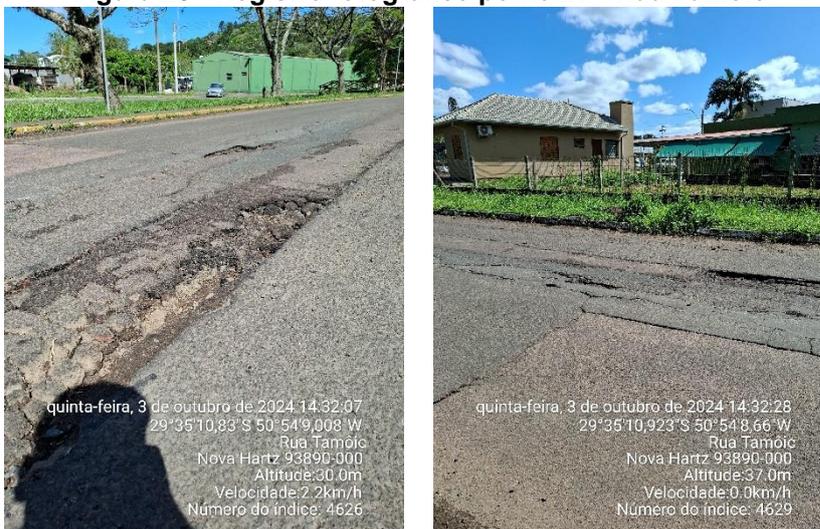
Figura 28 - Registro fotográfico ponto 27 - Rua Tamóio

Ponto 27 - Rua Tamóio (29°35'10.83" S 50°54'9.008" W) constatou-se recomposição da pavimentação asfáltica com fissuras na pista de rolamento, destaca-se que a repavimentação foi realizada após a realização de intervenções na rede de abastecimento de água pela prestadora de serviço da Corsan (Figura 28).

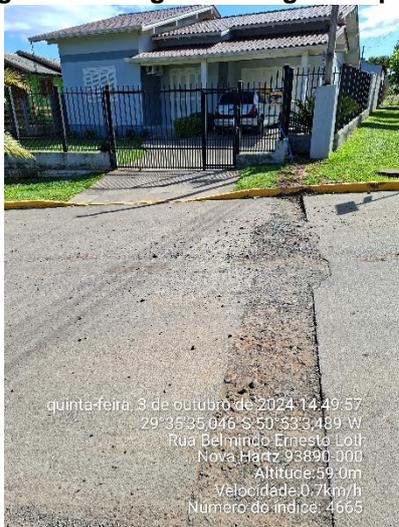
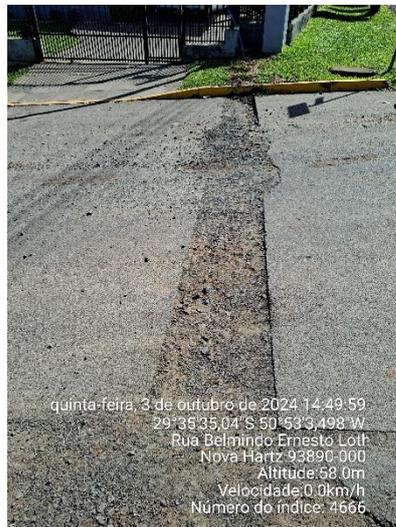
Figura 29 - Registro fotográfico ponto 28 - Rua Belmino Ernesto Loth

Ponto 28 - Rua Belmino Ernesto Loth (29°35'35.046" S 50°53'3.489" W) constatou-se ausência de pavimentação asfáltica na pista de rolamento, destaca-se que a repavimentação foi realizada após a realização de intervenções na rede de abastecimento de água pela prestadora de serviço da Corsan (Figura 29).

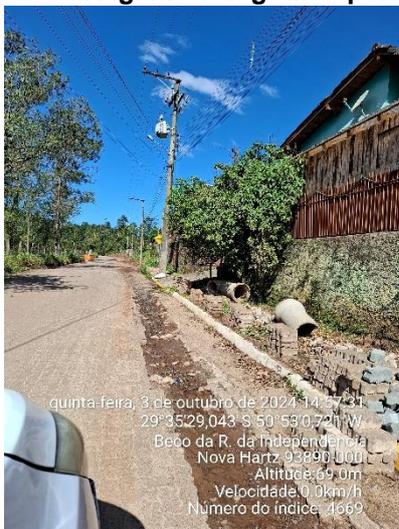
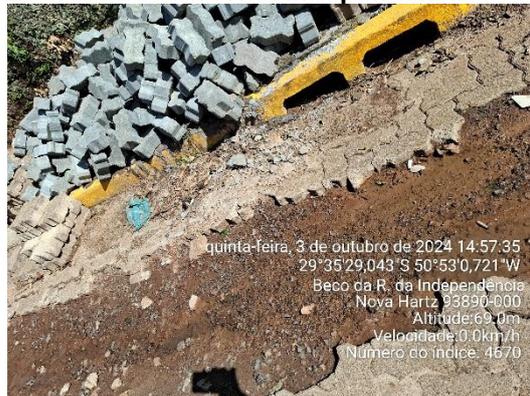
Figura 30 - Registro fotográfico ponto 29 - Rua Beco da Rua Independência

Ponto 29 - Rua Beco da Rua Independência (29°35'29.043" S 50°53'0.72" W) constatou-se ausência de pavimentação na pista de rolamento, destaca-se que a repavimentação foi realizada após a realização de intervenções na rede de abastecimento de água pela prestadora de serviço da Corsan (Figura 30).

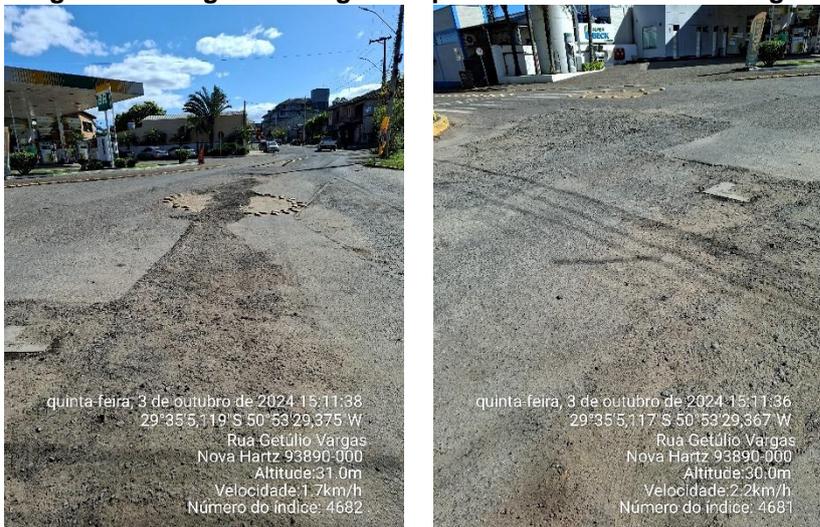
Figura 31 - Registro fotográfico ponto 30 - Rua Getúlio Vargas

Ponto 30 - Rua Getúlio Vargas (29°35'5.119" S 50°53'29.375" W) constatou-se ausência de pavimentação asfáltica na pista de rolamento, destaca-se que a repavimentação foi realizada após a realização de intervenções na rede de abastecimento de água pela prestadora de serviço da Corsan (Figura 31).

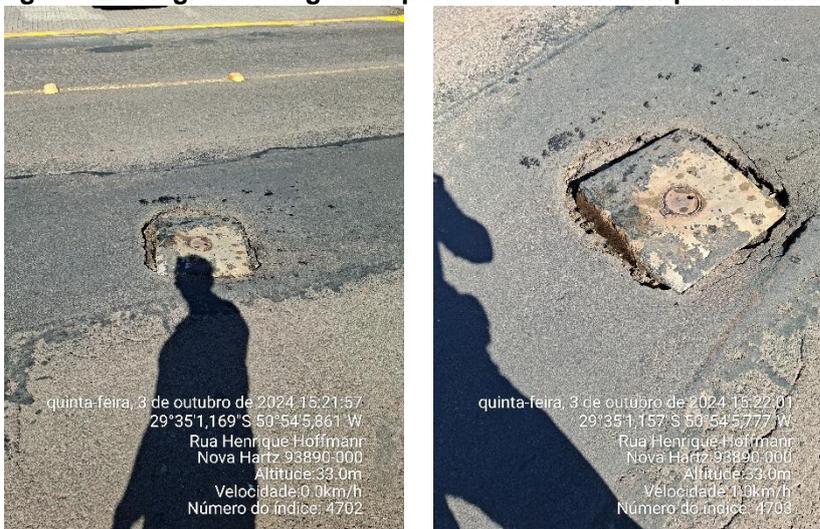
Figura 32 - Registro fotográfico ponto 31 - Rua Henrique Hoffmann

Ponto 31 - Rua Henrique Hoffmann (29°35'1.169" S 50°54'5.861" W) constatou-se buraco na tampa de registro na pista de rolamento, destaca-se que a repavimentação foi realizada após a realização de intervenções na rede de abastecimento de água pela prestadora de serviço da Corsan (Figura 32).

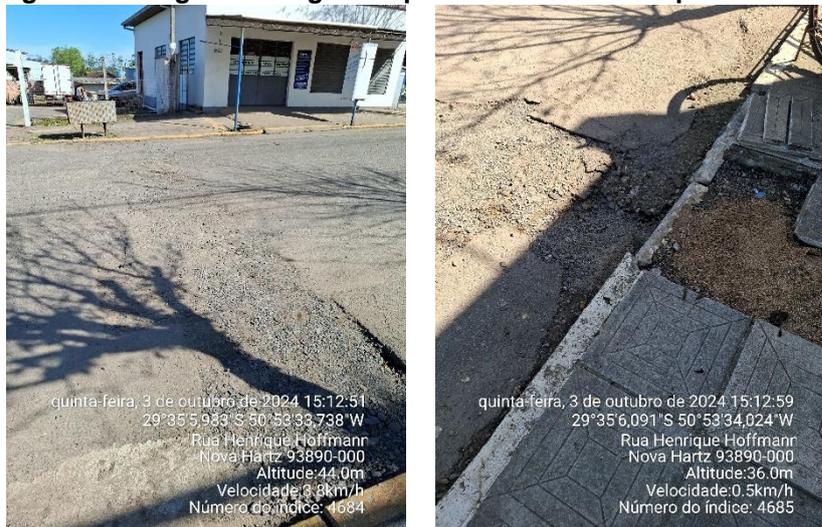
Figura 33 - Registro fotográfico ponto 32 - Rua Henrique Hoffmann

Ponto 32 - Rua Henrique Hoffmann (29°35'5.983" S 50°53'33.738" W) constatou-se ausência de pavimentação asfáltica na pista de rolamento, destaca-se que a repavimentação foi realizada após a realização de intervenções na rede de abastecimento de água pela prestadora de serviço da Corsan (Figura 33).

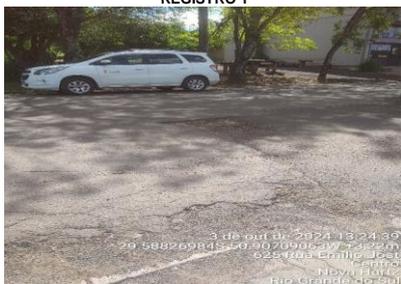
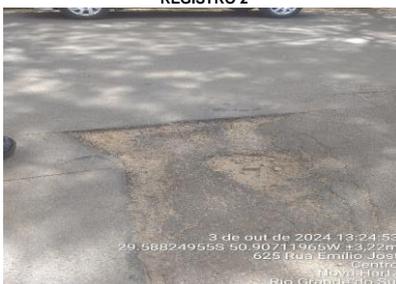
NC	CÓDIGO DA NC	UNIDADE	Sistema de Abastecimento de Água - Repavimentação
1	-	CONSTATAÇÃO	Recomposição inadequada no pavimento após intervenções na rede de abastecimento de água.
GRUPO	PRAZO	NÃO CONFORMIDADE	Pavimentação inadequada após intervenção na rede de abastecimento de água.
2	10 dias	OBSERVAÇÃO	Rua Emílio Jost - Ponto 1: -29.58826984S, -50.90709063W; Repavimentação precária

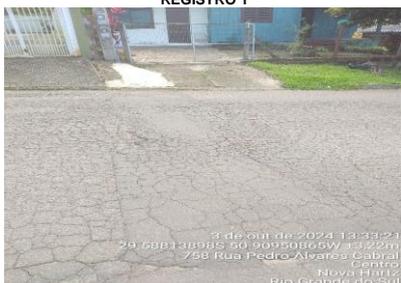
REGISTRO 1

NC	CÓDIGO DA NC	UNIDADE	Sistema de Abastecimento de Água - Repavimentação
2	-	CONSTATAÇÃO	Recomposição inadequada no pavimento após intervenções na rede de abastecimento de água.
GRUPO	PRAZO	NÃO CONFORMIDADE	Pavimentação inadequada após intervenção na rede de abastecimento de água.
2	10 dias	OBSERVAÇÃO	Rua Pedro Álvares Cabral - Ponto 2: -29.58813898S, -50.90950865W; Repavimentação precária

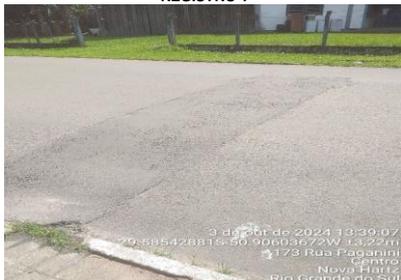
REGISTRO 1

NC	CÓDIGO DA NC	UNIDADE	Sistema de Abastecimento de Água - Repavimentação
3	-	CONSTATAÇÃO	Recomposição inadequada no pavimento após intervenções na rede de abastecimento de água.
GRUPO	PRAZO	NÃO CONFORMIDADE	Pavimentação inadequada após intervenção na rede de abastecimento de água.
2	10 dias	OBSERVAÇÃO	Rua Paganini - Ponto 3: -29.58542881S, -50.90603672W; Repavimentação precária

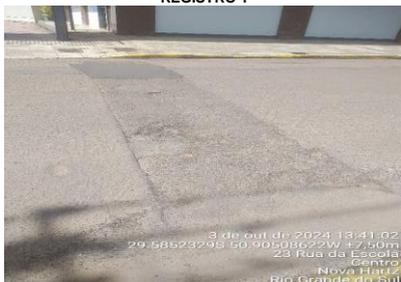
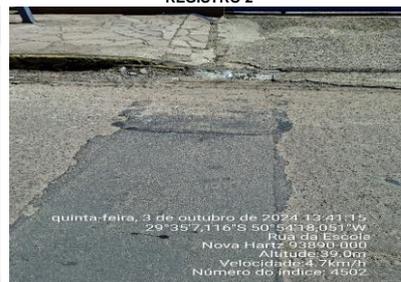
NC	CÓDIGO DA NC	UNIDADE	Sistema de Abastecimento de Água - Repavimentação
4	-	CONSTATAÇÃO	Recomposição inadequada no pavimento após intervenções na rede de abastecimento de água.
GRUPO	PRAZO	NÃO CONFORMIDADE	Pavimentação inadequada após intervenção na rede de abastecimento de água.
2	10 dias	OBSERVAÇÃO	Rua da Escola - Ponto 4: -29.5852329S, -50.90508622W; Repavimentação precária.

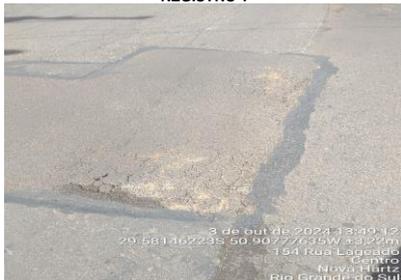
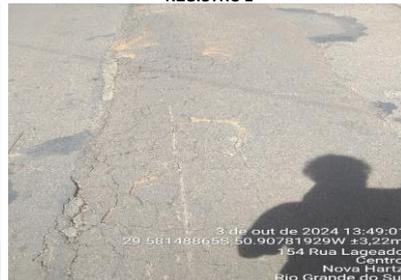
NC	CÓDIGO DA NC	UNIDADE	Sistema de Abastecimento de Água - Repavimentação
5	-	CONSTATAÇÃO	Recomposição inadequada no pavimento após intervenções na rede de abastecimento de água.
GRUPO	PRAZO	NÃO CONFORMIDADE	Pavimentação inadequada após intervenção na rede de abastecimento de água.
2	10 dias	OBSERVAÇÃO	Rua Lageado - Ponto 5: -29.58146223S, -50.90777635W; Repavimentação precária

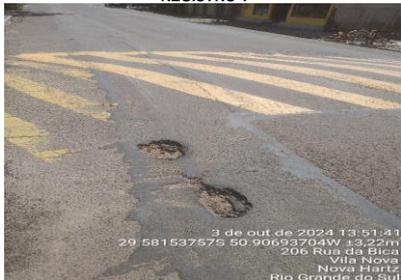
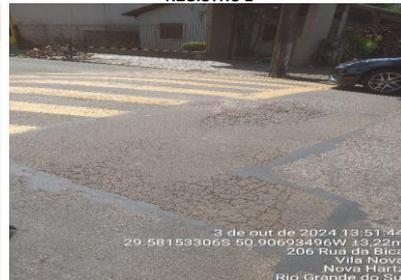
NC	CÓDIGO DA NC	UNIDADE	Sistema de Abastecimento de Água - Repavimentação
6	-	CONSTATAÇÃO	Presença de patologia asfáltica de buraco na pista.
GRUPO	PRAZO	NÃO CONFORMIDADE	Buraco na pista decorrente de obra da prestadora.
2	10 dias	OBSERVAÇÃO	Rua da Bica - Ponto 6: -29.58153757S, -50.90693704W; Repavimentação precária.

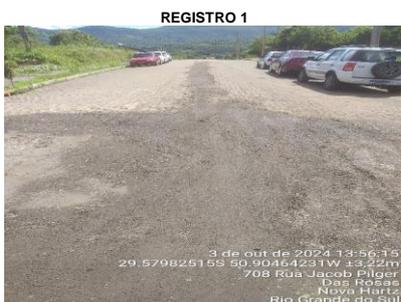
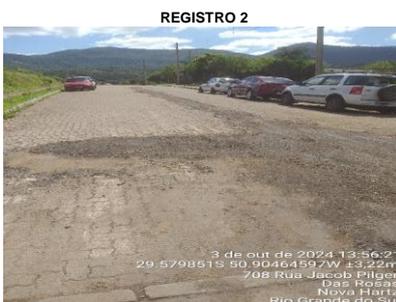
NC	CÓDIGO DA NC	UNIDADE	Sistema de Abastecimento de Água - Pavimentação
7	-	CONSTATAÇÃO	Presença de patologia de buraco na pista.
GRUPO	PRAZO	NÃO CONFORMIDADE	Buraco na pista decorrente de obra da prestadora.
2	10 dias	OBSERVAÇÃO	Rua Jacob Pilger - Ponto 7: -29.57982515S, -50.90464231W; Ausência de pavimentação.

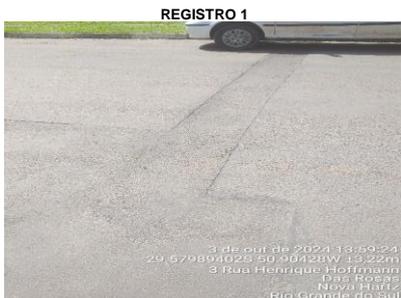
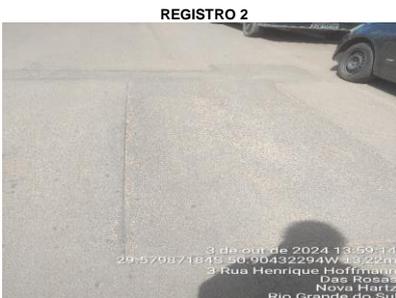
NC	CÓDIGO DA NC	UNIDADE	Sistema de Abastecimento de Água - Repavimentação
8	-	CONSTATAÇÃO	Recomposição inadequada no pavimento após intervenções na rede de abastecimento de água.
GRUPO	PRAZO	NÃO CONFORMIDADE	Pavimentação inadequada após intervenção na rede de abastecimento de água.
2	10 dias	OBSERVAÇÃO	Rua Henrique Hoffmann - Ponto 8: -29.57989402S, -50.904282W; Repavimentação precária.

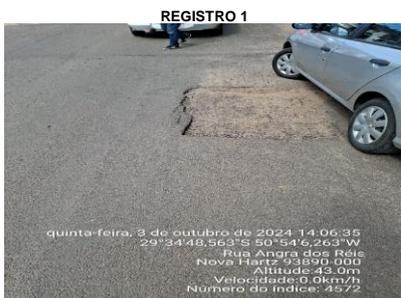
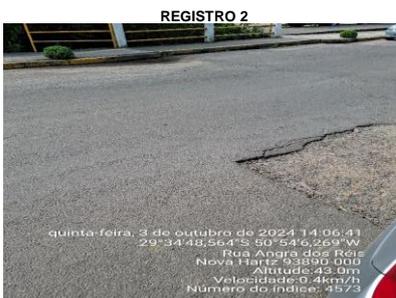
NC	CÓDIGO DA NC	UNIDADE	Sistema de Abastecimento de Água - Pavimentação
9	-	CONSTATAÇÃO	Presença de patologia asfáltica de buraco na pista.
GRUPO	PRAZO	NÃO CONFORMIDADE	Buraco na pista decorrente de obra da prestadora.
2	10 dias	OBSERVAÇÃO	Rua Angra dos Reis - Ponto 9: 29°34'48.563" S, 50°54'6.263" W - Ausência de pavimentação.

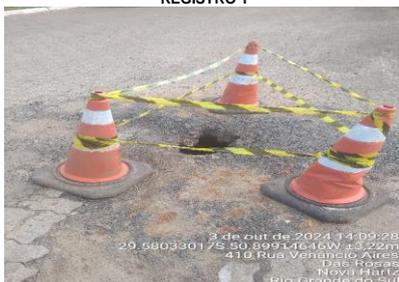
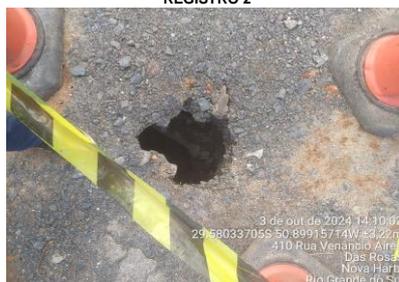
NC	CÓDIGO DA NC	UNIDADE	Sistema de Abastecimento de Água - Pavimentação
10	-	CONSTATAÇÃO	Presença de patologia de buraco na pista.
GRUPO	PRAZO	NÃO CONFORMIDADE	Buraco na pista decorrente de obra da prestadora.
2	10 dias	OBSERVAÇÃO	Rua Venâncio Aires - Ponto 10: -29.58033017S, -50.89914646W; Ausência de pavimentação.

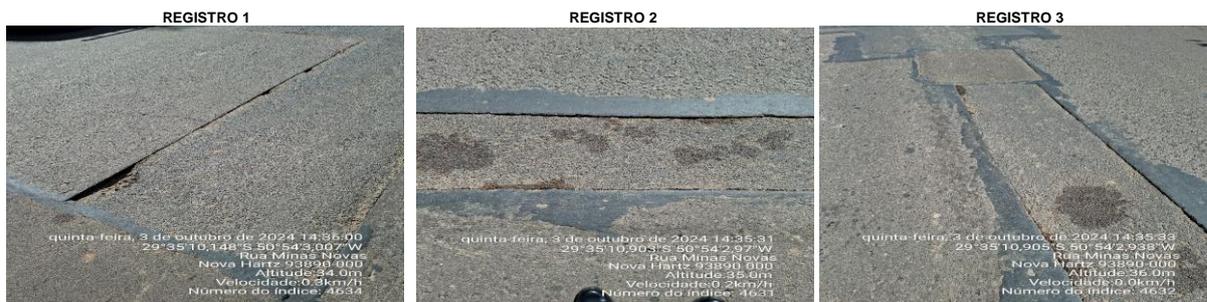
NC	CÓDIGO DA NC	UNIDADE	Sistema de Abastecimento de Água - Repavimentação
13	-	CONSTATAÇÃO	Recomposição inadequada no pavimento após intervenções na rede de abastecimento de água.
GRUPO	PRAZO	NÃO CONFORMIDADE	Pavimentação inadequada após intervenção na rede de abastecimento de água.
2	10 dias	OBSERVAÇÃO	Rua Minas Novas - Ponto 13: 29°35'10.148" S, 50°54'3.007" W; Repavimentação precária.

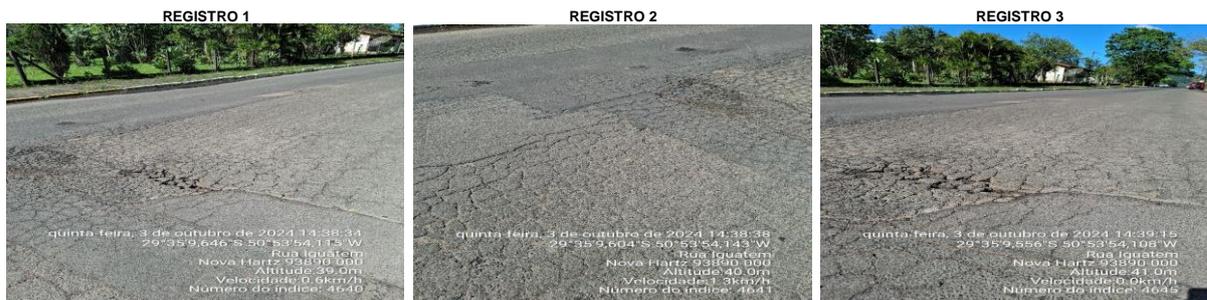
NC	CÓDIGO DA NC	UNIDADE	Sistema de Abastecimento de Água - Repavimentação
14	-	CONSTATAÇÃO	Recomposição inadequada no pavimento após intervenções na rede de abastecimento de água.
GRUPO	PRAZO	NÃO CONFORMIDADE	Pavimentação inadequada após intervenção na rede de abastecimento de água.
2	10 dias	OBSERVAÇÃO	Rua Iguatemi - Ponto 14: 29°35'9.646" S, 50°53'54.115" W; Repavimentação precária.

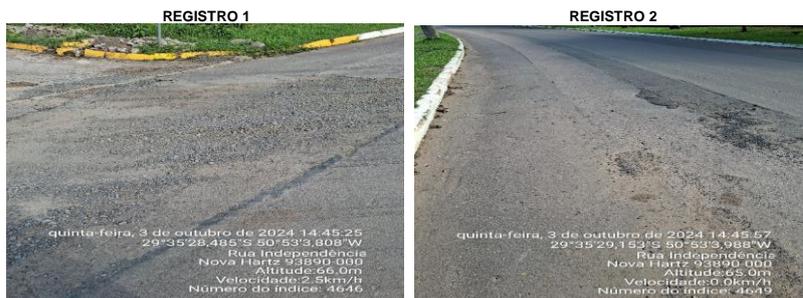
NC	CÓDIGO DA NC	UNIDADE	Sistema de Abastecimento de Água - Pavimentação
15	-	CONSTATAÇÃO	Presença de patologia asfáltica de buraco na pista.
GRUPO	PRAZO	NÃO CONFORMIDADE	Buraco na pista decorrente de obra da prestadora.
2	10 dias	OBSERVAÇÃO	Rua Independência - Ponto 15: 29°35'28.485" S, 50°53'3.808" W; Ausência de pavimentação.

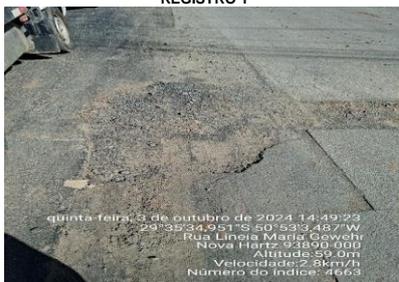
REGISTRO 1

NC	CÓDIGO DA NC	UNIDADE	Sistema de Abastecimento de Água - Pavimentação
16	-	CONSTATAÇÃO	Presença de patologia asfáltica de buraco na pista.
GRUPO	PRAZO	NÃO CONFORMIDADE	Buraco na pista decorrente de obra da prestadora.
2	10 dias	OBSERVAÇÃO	Rua Lineia Maria Gehwer - Ponto 16: 29°35'34.951" S, 50°53'3.487" W; Ausência de pavimentação.

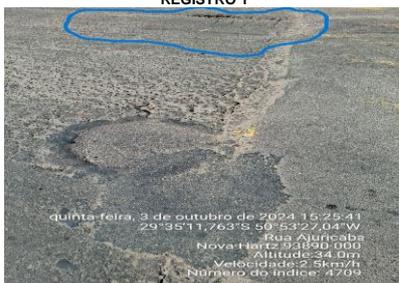
REGISTRO 1

NC	CÓDIGO DA NC	UNIDADE	Sistema de Abastecimento de Água - Repavimentação
18	-	CONSTATAÇÃO	Recomposição inadequada no pavimento após intervenções na rede de abastecimento de água.
GRUPO	PRAZO	NÃO CONFORMIDADE	Pavimentação inadequada após intervenção na rede de abastecimento de água.
2	10 dias	OBSERVAÇÃO	Rua Ajuricaba - Ponto 18: 29°35'11.763" S 50°53'27.04" W; Repavimentação precária

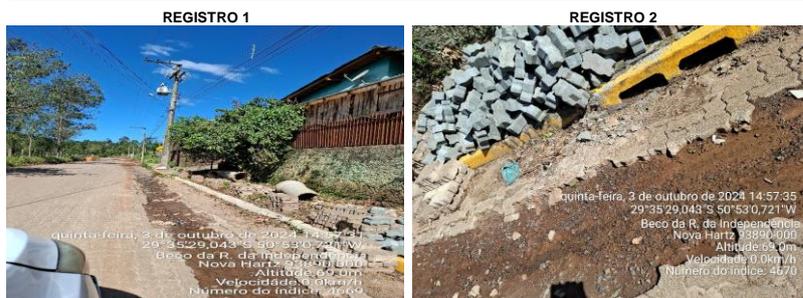
NC	CÓDIGO DA NC	UNIDADE	Sistema de Abastecimento de Água - Pavimentação
29	-	CONSTATAÇÃO	Presença de patologia de buraco na pista.
GRUPO	PRAZO	NÃO CONFORMIDADE	Buraco na pista decorrente de obra da prestadora.
2	10 dias	OBSERVAÇÃO	Rua Beco da Rua Independência - Ponto 29: 29°35'29.043" S 50°53'0.72" W; Ausência de pavimentação.

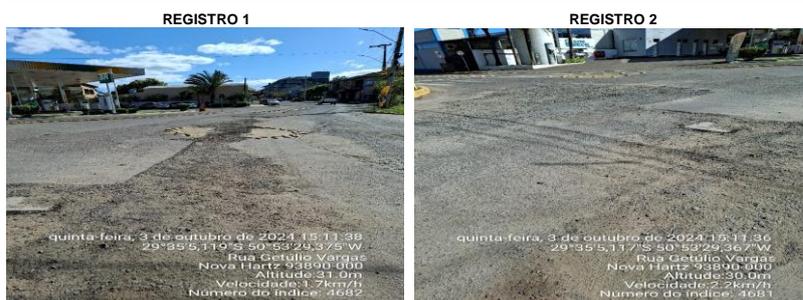
NC	CÓDIGO DA NC	UNIDADE	Sistema de Abastecimento de Água - Pavimentação
30	-	CONSTATAÇÃO	Presença de patologia asfáltica de buraco na pista.
GRUPO	PRAZO	NÃO CONFORMIDADE	Buraco na pista decorrente de obra da prestadora.
2	10 dias	OBSERVAÇÃO	Rua Getúlio Vargas - Ponto 30: 29°35'5.119" S 50°53'29.375" W; Ausência de pavimentação.
