REGULAÇÃO RELATÓRIO DE FISCALIZAÇÃO N. 297-P/2023

Fiscalização Sob Demanda da Prefeitura Municipal de Camaquã-RS a fim de verificar problemas na repavimentação de vias públicas e o funcionamento de reservatórios.

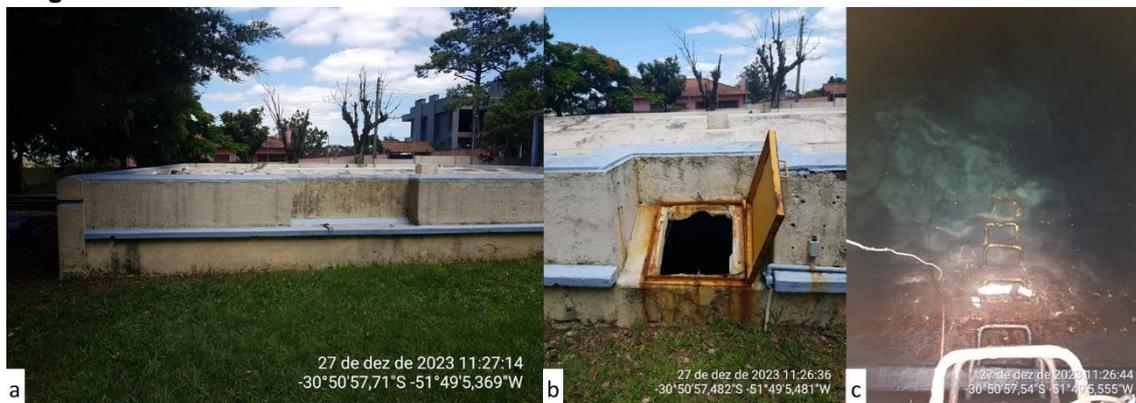
Observações: A parede externa do reservatório possui infiltrações, junto à elevatória de água desativada. No mesmo local, verificou-se um vazamento.

Figura 1 – Registro fotográfico do reservatório semienterrado localizado junto US: a) Vista geral do reservatório; b) Vista da tampa de acesso do reservatório; c) Vista interna reservatório com água.

A equipe de fiscalização da Agesan-RS abriu a tampa de inspeção do reservatório, para verificar se este realmente estava em operação. Constatou-se que este continha água armazenada, bem como havia fluxo de entrada e saída de água, o que comprova que este estava operando em carga, no dia da fiscalização.

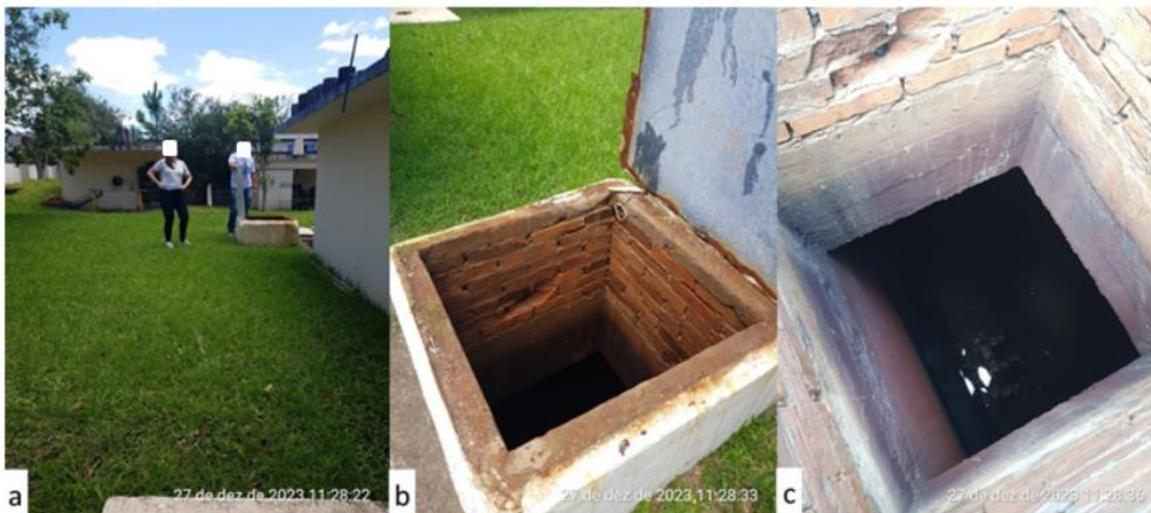
Observações: O reservatório foi tombado pelo patrimônio histórico. Diante disso, não é possível fazer as manutenções necessárias, inviabilizando sua operação.

Figura 2 - Registro fotográfico do reservatório enterrado localizado junto à US: a) Vista geral do reservatório; b) Vista da tampa de acesso do reservatório; c) Vista interna reservatório com água.

A equipe de fiscalização da Agesan-RS abriu a tampa de inspeção do reservatório, para verificar se este realmente estava em operação. Constatou-se que este continha água armazenada, bem como havia fluxo de entrada e saída de água, o que evidência que este estava operando em carga, no dia da fiscalização.

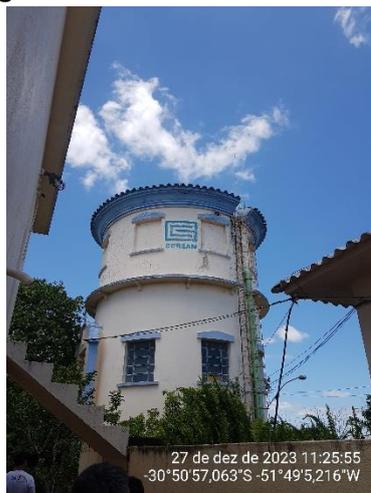
Status: Fora de operação;

Figura 3 - Registro fotográfico do reservatório elevado localizado junto à US.

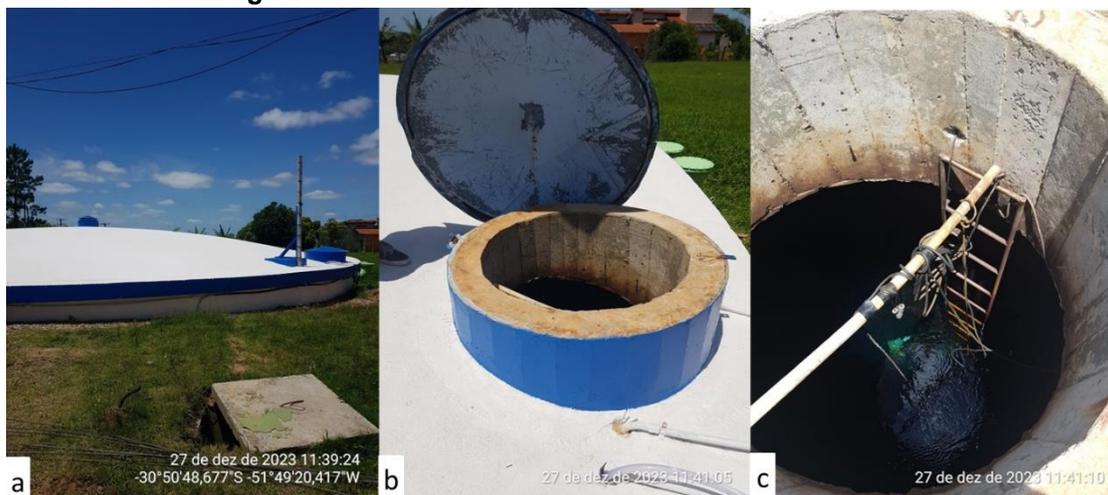
Figura 4 - Registro fotográfico do reservatório semienterrado localizado junto no parque:
a) Vista geral do reservatório; b) Vista da tampa de acesso do reservatório; c) Vista interna reservatório com água.

A equipe de fiscalização da Agesan-RS abriu a tampa de inspeção do reservatório, para verificar se este realmente estava em operação. Constatou-se que este continha água armazenada, bem como havia fluxo de entrada e saída de água, o que comprova que este estava operando em carga, no dia da fiscalização.

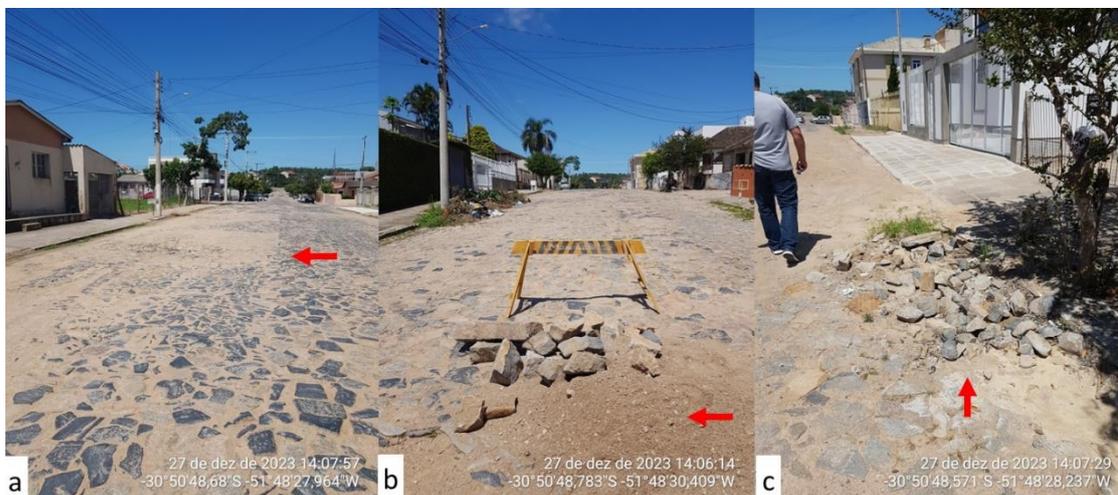
Status: a obra de recomposição do pavimento não foi concluída a contento no Ponto 1 apresentado na figura 6a, causando transtornos ao tráfego de veículos. Conforme se pode observar na figura 6, constatou-se que a presença de um desnível no pavimento no sentido longitudinal da via, o que indica que, possivelmente, este está associado à realização de uma obra na rede

subterrânea presente no local. Em um trecho da via também se verificou a presença de materiais de obra depositados;

Observações: Vale o destaque de que alguns trechos da via em questão são alvo de ação do Ministério Público, segundo relato da equipe do executivo municipal, devido às más condições do pavimento. Verificou-se também que, em trecho desta havia um buraco na faixa central, no qual uma equipe contratada pela prefeitura estava realizando melhorias no pavimento.

Figura 6 - Registro fotográfico dos problemas de pavimentação na Rua Dr. Walter Kess:
a) Pavimentação inadequada objeto de ação do MP; b) Vista de local onde o executivo municipal enviou equipe para corrigir a pavimentação inadequada; c) Acúmulo de resíduos de obra.

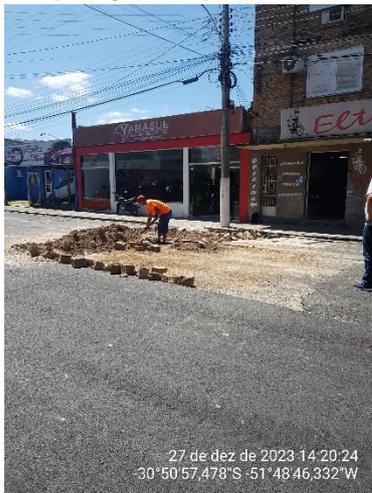
Status: a obra de recomposição do pavimento estava sendo realizada por equipe da empresa terceirizada no momento da fiscalização, a qual é contratada da prestadora de serviço. Trânsito interrompido temporariamente, enquanto a obra está sendo executada;

Observações: No dia da fiscalização verificou-se que havia um calceteiro no local, adicionando uma cama de pedra sobre um trecho da via. No local foi instalada uma rede de abastecimento de água. Após a execução desta etapa, de acordo com Corsan será realizada a pavimentação asfáltica do local. Vale o destaque que o funcionário responsável pela execução da obra não estava utilizando Equipamento de Proteção Individual (EPI).

Figura 7 - Vista da obra de recomposição do pavimento na Rua Profa. Luiza Maraninchi.

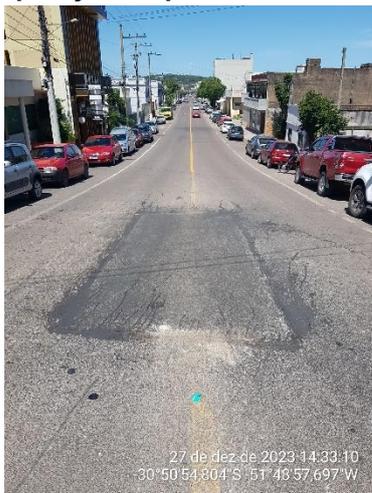
Status: a obra de recomposição do pavimento entregue segundo o padrão desejado, porém faltou realizar a pintura de sinalização viária. A obra foi realizada na rede de abastecimento de água. A equipe do executivo municipal informou que está satisfeita com a repavimentação do local, porém destacou que não havia sido refeita a sinalização da via, conforme presente no restante desta;

Figura 8 - Vista da obra de recomposição do pavimento na Rua Cristóvão Gomes de Andrade.

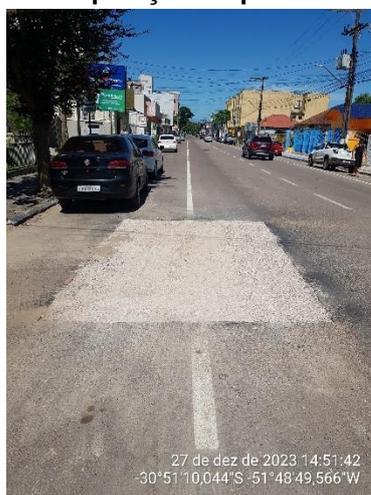
Status: a obra de recomposição do pavimento incompleta na rede de abastecimento de água;

Observações: Foram realizadas as demais etapas de recomposição do pavimento, faltando à recolocação de asfalto. Segundo relato da equipe da Corsan, estava prevista a conclusão da obra nos dias anteriores à fiscalização, porém havia faltado a adição da massa asfáltica para conclusão da repavimentação deste local em específico.

Figura 9 - Vista da obra de recomposição do pavimento na Rua Marechal Floriano.

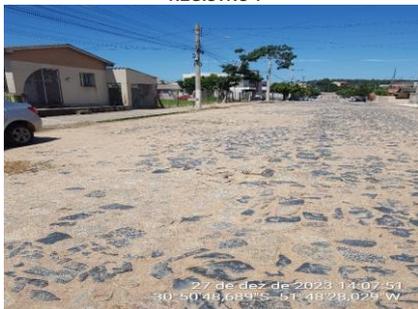
REGISTRO 1

NC	CÓDIGO DA NC	UNIDADE	Rede de abastecimento de água - Rua Dr. Walter Kess
1		CONSTATAÇÃO	Pavimentação inadequada pós obra na via (alvo de ação do MP)
GRUPO	PRAZO	NÃO CONFORMIDADE	Recomposição inadequada de pavimento
2	15 dias	OBSERVAÇÃO	-

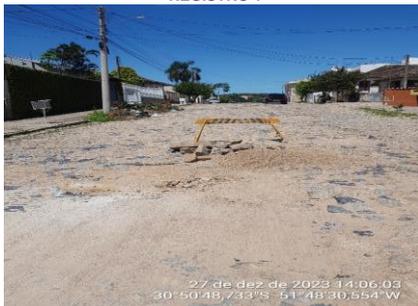
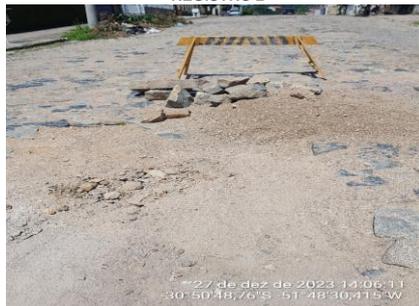
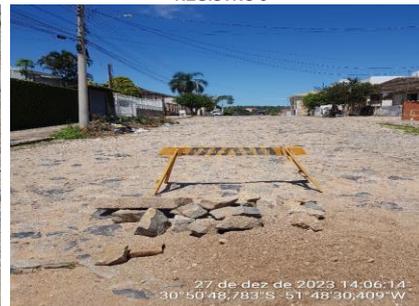
NC	CÓDIGO DA NC	UNIDADE	Rede de abastecimento de água - Rua Dr. Walter Kess
2		CONSTATAÇÃO	Presença de buraco na via afetando o tráfego de veículos
GRUPO	PRAZO	NÃO CONFORMIDADE	Recomposição inadequada de pavimento
2	15 dias	OBSERVAÇÃO	Local com equipe da prefeitura em obra emergencial para liberar o tráfego de veículos

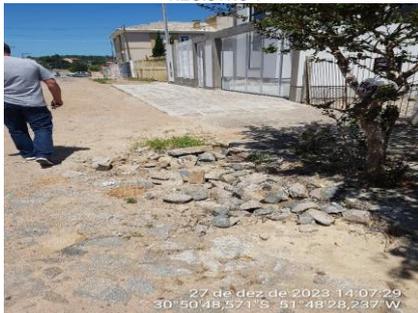
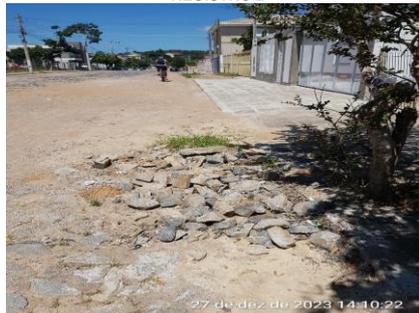
NC	CÓDIGO DA NC	UNIDADE	Rede de abastecimento de água - Rua Dr. Walter Kess
3		CONSTATAÇÃO	Restos de obra de pavimentação acumulado em via pública
GRUPO	PRAZO	NÃO CONFORMIDADE	Recomposição inadequada de pavimento
2	15 dias	OBSERVAÇÃO

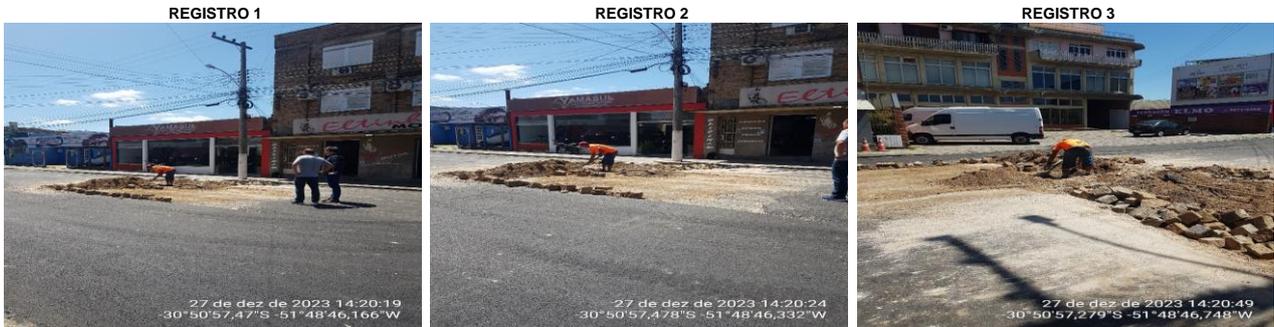
NC	CÓDIGO DA NC	UNIDADE	Rede de abastecimento de água - Rua Profa. Luiza Maraninchi
4		CONSTATAÇÃO	Funcionário que estava realizando a recomposição do pavimento estava sem EPI
GRUPO	PRAZO	NÃO CONFORMIDADE	Não proporcionar a segurança das edificações e dos operadores.
2	15 dias	OBSERVAÇÃO	-

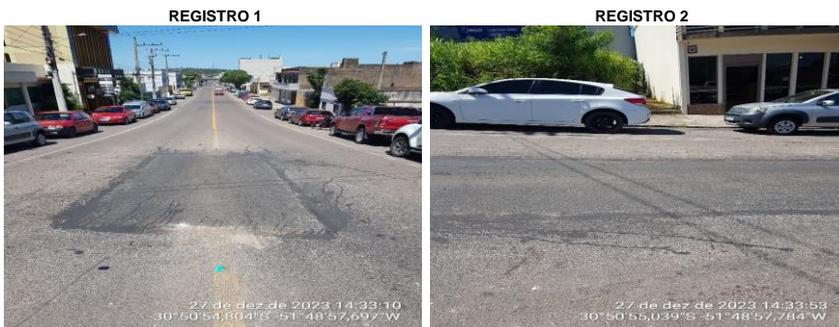
NC	CÓDIGO DA NC	UNIDADE	Rede de abastecimento de água - Rua Cristóvão Gomes de Andrade
5		CONSTATAÇÃO	Obra concluída sem a relização da sinalização viária
GRUPO	PRAZO	NÃO CONFORMIDADE	Obra de recomposição do pavimento incompleta
2	15 dias	OBSERVAÇÃO

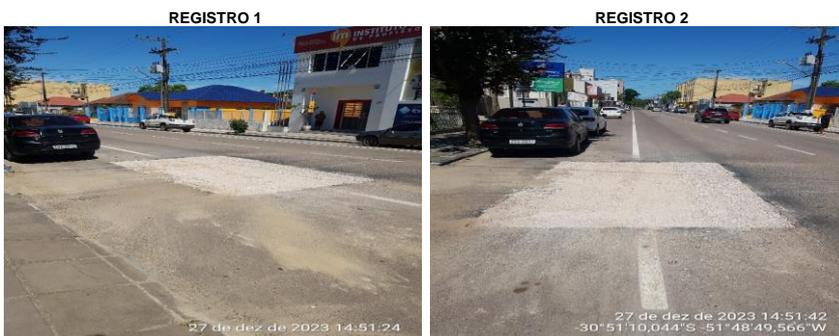
NC	CÓDIGO DA NC	UNIDADE	Rede de abastecimento de água - Rua Marechal Floriano
6		CONSTATAÇÃO	Faltou recomposição da camada de alfalto
GRUPO	PRAZO	NÃO CONFORMIDADE	Obra de recomposição do pavimento incompleta
2	15 dias	OBSERVAÇÃO
