## REGULAÇÃO RELATÓRIO TÉCNICO DE FISCALIZAÇÃO N. 528/2024 – RTF

Fiscalização regular no Sistema de  
Abastecimento de Água de São Marcos/RS.

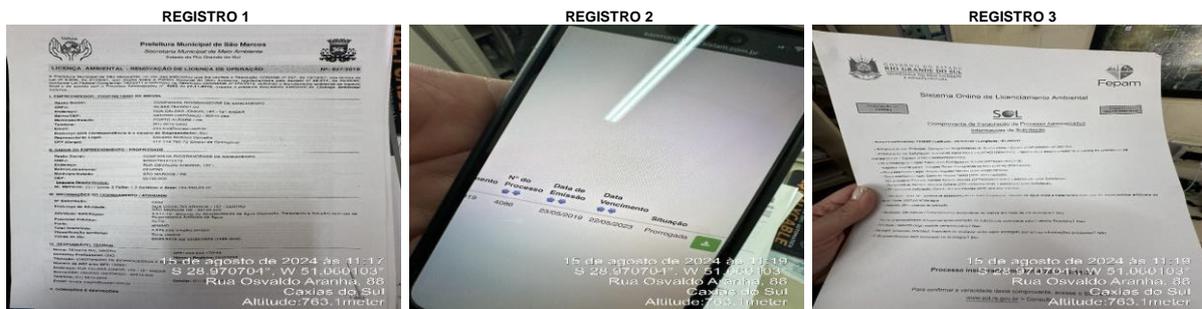
NC	CÓDIGO DA NC	UNIDADE	ETA
7	A4.1	CONSTATAÇÃO	ETA está operando sem licença de operação. Gerstor possui um protocolo de renovação na FEPAM de março de 2024 porém, a licença está vencida desde maio de 2023.
GRUPO	PRAZO	NÃO CONFORMIDADE	ETA não possui licença de operação ou possui licença de operação vencida.
2	180 dias	OBSERVAÇÃO	Encaminhar documentação que cita uma prorrogação (Registro 3)

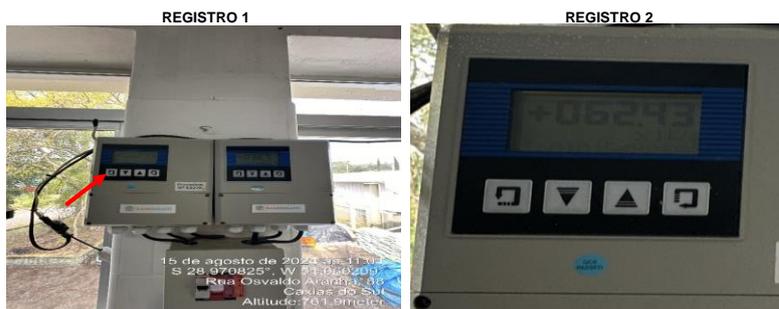
NC	CÓDIGO DA NC	UNIDADE	ETA
8	A4.5	CONSTATAÇÃO	ETA operando acima da vazão de projeto (35L/s)
GRUPO	PRAZO	NÃO CONFORMIDADE	ETA operando acima da vazão de projeto.
2	90 dias	OBSERVAÇÃO

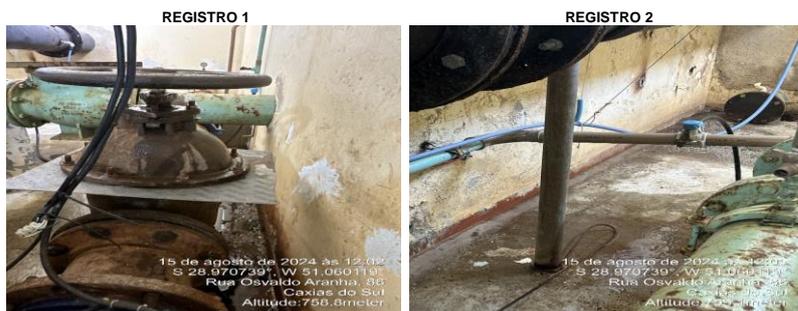
NC	CÓDIGO DA NC	UNIDADE	ETA
9	A4.13	CONSTATAÇÃO	Vazamento em registros e conexões.
GRUPO	PRAZO	NÃO CONFORMIDADE	Perda de água e/ou não executar redução de perdas.
2	365 dias	OBSERVAÇÃO

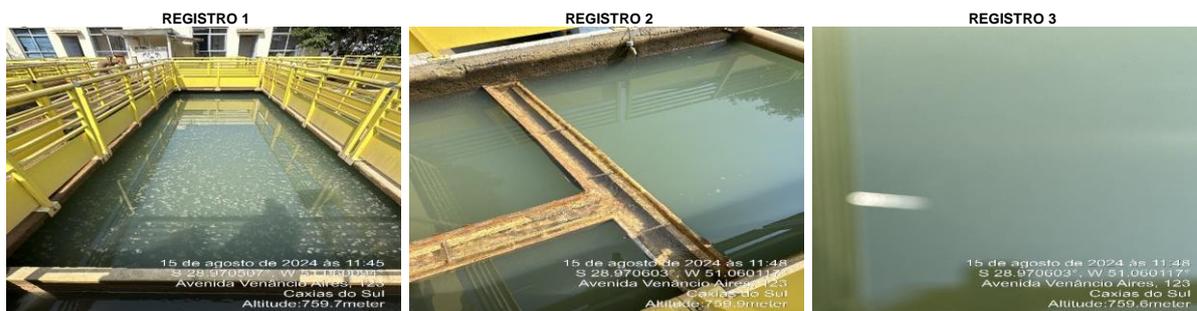
NC	CÓDIGO DA NC	UNIDADE	ETA
10	A4.11	CONSTATAÇÃO	Passagem de flocos para os filtros.
<b>GRUPO</b>	<b>PRAZO</b>	<b>NÃO CONFORMIDADE</b>	Perda de água e/ou não executar redução de perdas na lavagem dos filtros.
2	365 dias	OBSERVAÇÃO

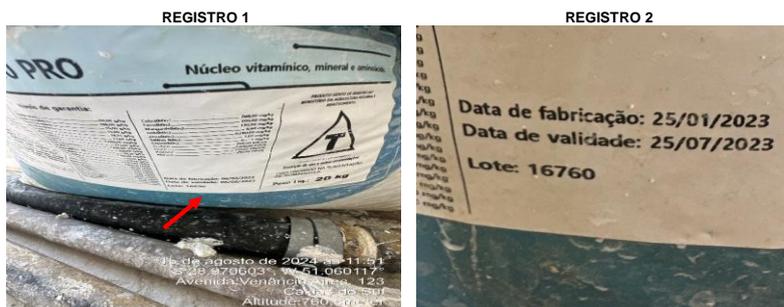
NC	CÓDIGO DA NC	UNIDADE	ETA
11	A4.19	CONSTATAÇÃO	Produtos químicos vencidos na ETA.
<b>GRUPO</b>	<b>PRAZO</b>	<b>NÃO CONFORMIDADE</b>	Possuir em suas dependências produto do processo fora do prazo de validade.
2	90 dias	OBSERVAÇÃO

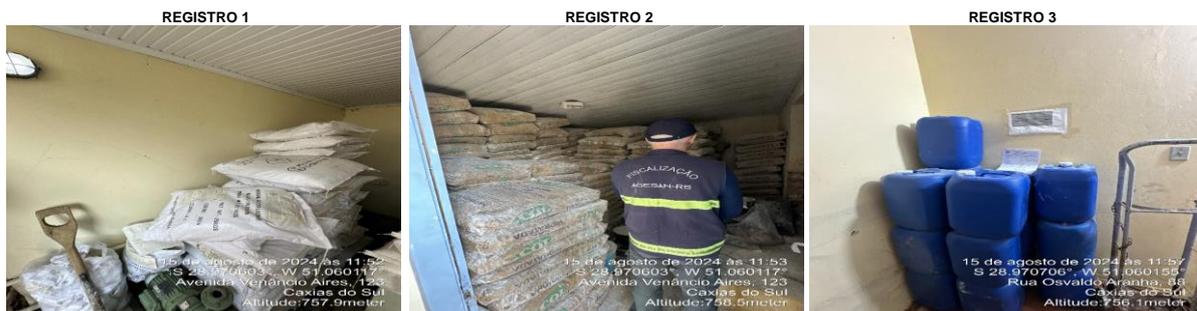
NC	CÓDIGO DA NC	UNIDADE	ETA
12	A4.7	CONSTATAÇÃO	Armazenamento de produtos químicos acima de 1,80m.
<b>GRUPO</b>	<b>PRAZO</b>	<b>NÃO CONFORMIDADE</b>	Armazenamento inadequado de produtos químicos.
2	90 dias	OBSERVAÇÃO

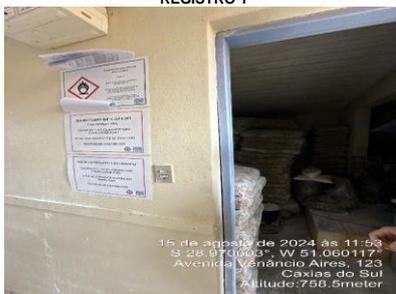
REGISTRO 1

NC	CÓDIGO DA NC	UNIDADE	ETA
13	A4.11	CONSTATAÇÃO	Produtos químicos armazenados no mesmo ambiente de sacos de produtos químicos já utilizados que irão para descarte.
<b>GRUPO</b>	<b>PRAZO</b>	<b>NÃO CONFORMIDADE</b>	Armazenamento inadequado de produtos químicos.
2	90 dias	OBSERVAÇÃO

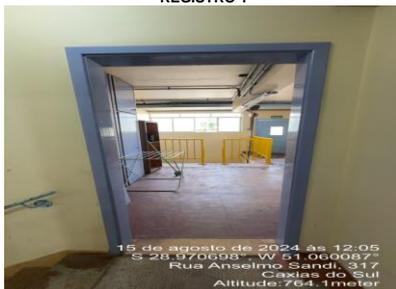
REGISTRO 1

NC	CÓDIGO DA NC	UNIDADE	EBAT ETA
17	A3.1	<b>CONSTATAÇÃO</b>	Inexistência de identificação da área da EBA.
<b>GRUPO</b>	<b>PRAZO</b>	<b>NÃO CONFORMIDADE</b>	Inexistência de placa de identificação da área da EBA.
2	365 dias	<b>OBSERVAÇÃO</b>

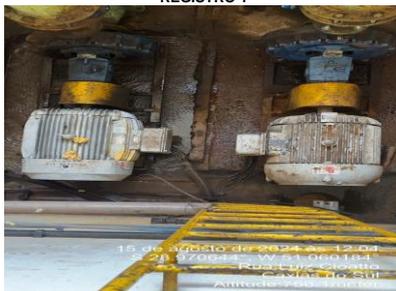
REGISTRO 1

NC	CÓDIGO DA NC	UNIDADE	EBAT ETA
18	A3.5	<b>CONSTATAÇÃO</b>	Bomba em operação apresenta vazamento.
<b>GRUPO</b>	<b>PRAZO</b>	<b>NÃO CONFORMIDADE</b>	Perda de água e/ou não executar redução de perdas.
2	365 dias	<b>OBSERVAÇÃO</b>

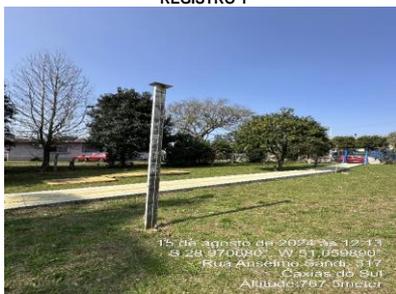
REGISTRO 1

<b>NC</b>	<b>CÓDIGO DA NC</b>	<b>UNIDADE</b>	R1
19	A5.1	<b>CONSTATAÇÃO</b>	Inexistência de identificação do reservatório.
<b>GRUPO</b>	<b>PRAZO</b>	<b>NÃO CONFORMIDADE</b>	Inexistência de placa de identificação do reservatório.
2	365 dias	<b>OBSERVAÇÃO</b>

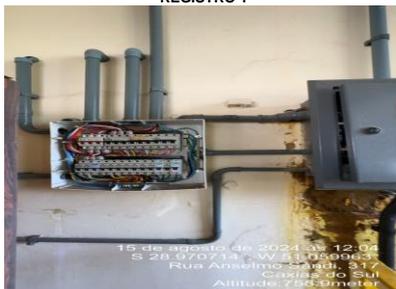
REGISTRO 1

<b>NC</b>	<b>CÓDIGO DA NC</b>	<b>UNIDADE</b>	EBAT ETA
20	A3.7	<b>CONSTATAÇÃO</b>	Quadro com fiação aberto. Passa uma tubulação de produto químico próximo aos quadros de comando, sendo visível que já ocorreu vazamento na mesma.
<b>GRUPO</b>	<b>PRAZO</b>	<b>NÃO CONFORMIDADE</b>	Não proporcionar a segurança das edificações e dos operadores.
2	90 dias	<b>OBSERVAÇÃO</b>

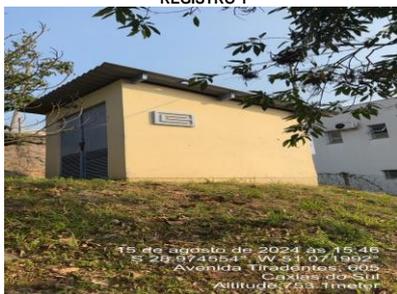
REGISTRO 1

NC	CÓDIGO DA NC	UNIDADE	EBAT Delegacia
55	A3.2	<b>CONSTATAÇÃO</b>	Área não possui cercamento.
<b>GRUPO</b>	<b>PRAZO</b>	<b>NÃO CONFORMIDADE</b>	Não isolar a área dando condição ao acesso de pessoas não-autorizadas e sem garantir bom estado de limpeza do local.
2	365 dias	<b>OBSERVAÇÃO</b>

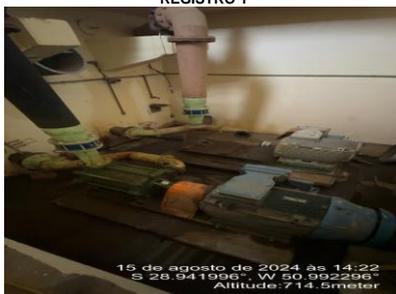
REGISTRO 1

NC	CÓDIGO DA NC	UNIDADE	
		EBAB - Barragem Ranchino	
58	A1.19	<b>CONSTATAÇÃO</b>	Ausência de bomba reserva.
<b>GRUPO</b>	<b>PRAZO</b>	<b>NÃO CONFORMIDADE</b>	Ausência de bomba reserva devidamente instalada para acionamento imediato.
2	180 dias	<b>OBSERVAÇÃO</b>

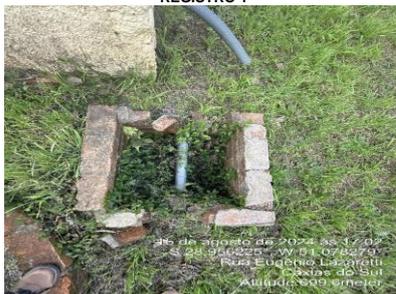
REGISTRO 1

NC	CÓDIGO DA NC	UNIDADE	
		EBAT Industrial	
60	A3.8	<b>CONSTATAÇÃO</b>	Caixa de manobra em condições precárias.
<b>GRUPO</b>	<b>PRAZO</b>	<b>NÃO CONFORMIDADE</b>	Falta de conservação e manutenção preventiva de unidade.
2	365 dias	<b>OBSERVAÇÃO</b>

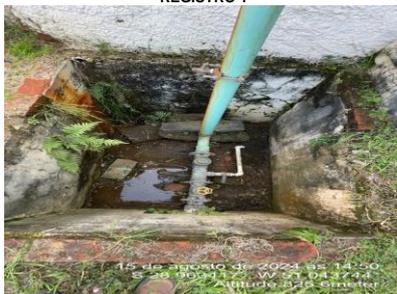
REGISTRO 1

NC	CÓDIGO DA NC	UNIDADE	R10
66	A5.3	CONSTATAÇÃO	Vazamento na tubulação.
<b>GRUPO</b>	<b>PRAZO</b>	<b>NÃO CONFORMIDADE</b>	Perda de água e/ou não executar redução de perdas.
2	365 dias	OBSERVAÇÃO

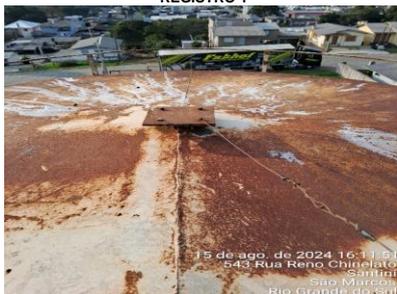
REGISTRO 1

NC	CÓDIGO DA NC	UNIDADE	R4
80	A5.17	CONSTATAÇÃO	Estrutura do reservatório oxidada. Avaliar as condições internas do reservatório a fim de verificar se não há interferência na qualidade da água.
GRUPO	PRAZO	NÃO CONFORMIDADE	Falta de conservação e manutenção preventiva de unidade.
2	365 dias	OBSERVAÇÃO

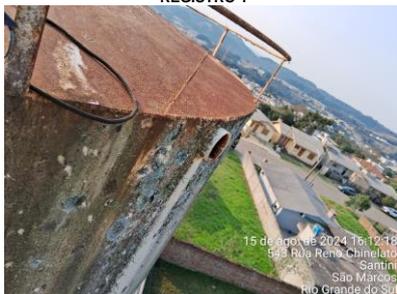
REGISTRO 1

NC	CÓDIGO DA NC	UNIDADE	R4
81	A5.8	CONSTATAÇÃO	Suspiro sem tela de proteção, possibilidade que pássaros façam ninhos.
GRUPO	PRAZO	NÃO CONFORMIDADE	Ausência de tubulação de ventilação protegidas com tela e com cobertura que impeça a entrada de água de chuva e limite a entrada de poeira.
2	90 dias	OBSERVAÇÃO

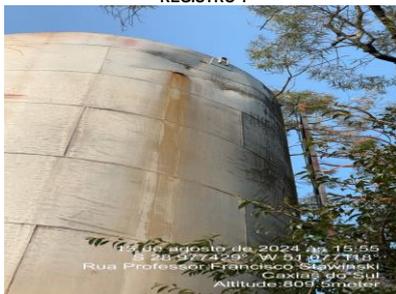
REGISTRO 1

NC	CÓDIGO DA NC	UNIDADE	R3
84	A5.17	CONSTATAÇÃO	Estrutura amassada e com indícios de infiltração. Realizar uma avaliação da segurança estrutural do reservatório.
<b>GRUPO</b>	<b>PRAZO</b>	<b>NÃO CONFORMIDADE</b>	Falta de conservação e manutenção preventiva de unidade.
2	90 dias	OBSERVAÇÃO

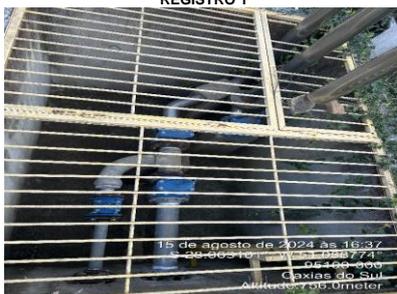
REGISTRO 1

NC	CÓDIGO DA NC	UNIDADE	R13
89	A5.8	CONSTATAÇÃO	Expurgo sem tela de proteção.
GRUPO	PRAZO	NÃO CONFORMIDADE	Ausência de tubulação de ventilação protegidas com tela e com cobertura que impeça a entrada de água de chuva e limite a entrada de poeira.
2	90 dias	OBSERVAÇÃO

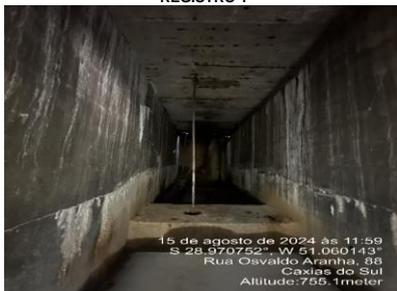
REGISTRO 1

NC	CÓDIGO DA NC	UNIDADE	ETA
90	A4.13	CONSTATAÇÃO	Vazamento em parede do bloco hidráulico.
GRUPO	PRAZO	NÃO CONFORMIDADE	Perda de água e/ou não executar redução de perdas.
2	365 dias	OBSERVAÇÃO

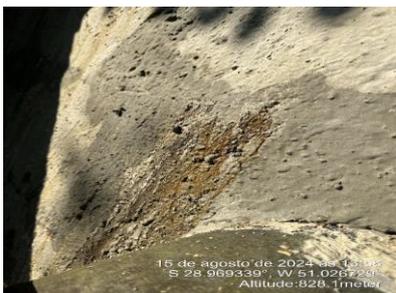
<b>NC</b>	<b>CÓDIGO DA NC</b>	<b>UNIDADE</b>	Captação - Barragem Ranchinho
106	A1.11	<b>CONSTATAÇÃO</b>	Infiltração na estrutura da barragem.
<b>GRUPO</b>	<b>PRAZO</b>	<b>NÃO CONFORMIDADE</b>	Infiltração na estrutura da barragem.
2	365 dias	<b>OBSERVAÇÃO</b>
