RELATÓRIO TÉCNICO DE FISCALIZAÇÃO N. 529/2024 – RTF

Fiscalização Regular no Sistema de
Abastecimento de Água de Vila Flores/ RS.

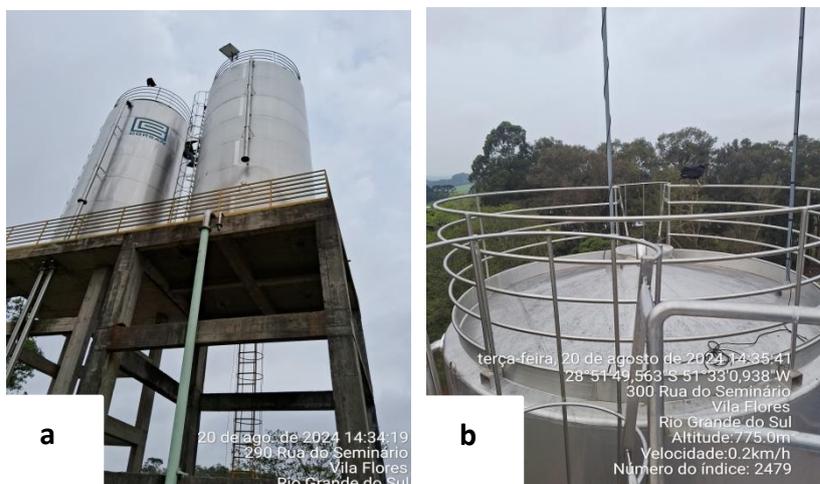
Figura 1 – Reservatórios de abastecimento de água em Vila Flores. a) Vista conjunta dos Reservatórios R-01 e R-02 de Vila Flores; b) Vista superior das unidades.

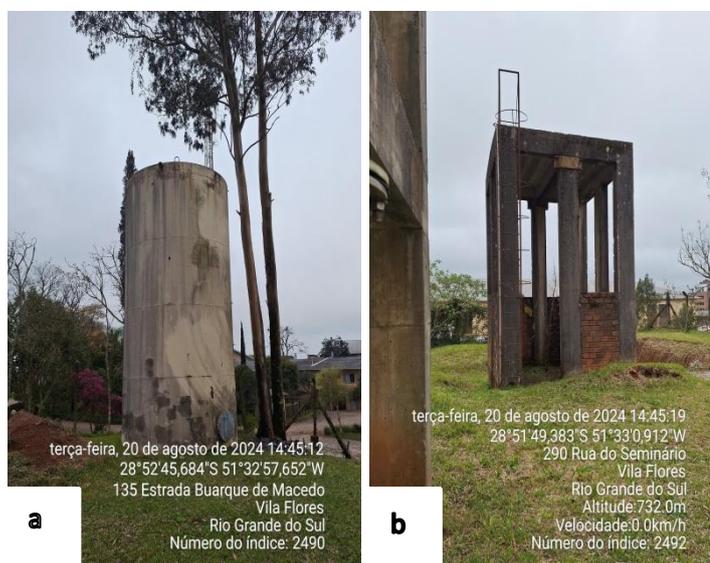
Os reservatórios ativos tiveram a sua última inspeção sanitária realizada no dia 10/04/2024, conforme laudo encaminhado. No local dos reservatórios elevados de aço inox de 100 m³, em Vila Flores, há duas outras unidades instaladas, porém desativadas. Trata-se de um reservatório de ferro desativado e fora de operação, e uma base de alvenaria para dispor reservatório, porém não utilizada para este fim. Na figura 2 é possível visualizá-las:

Figura 2: Reservatórios desativados em Vila Flores. a) Reservatório desativado; b) Base para dispor reservatório não sendo utilizada.

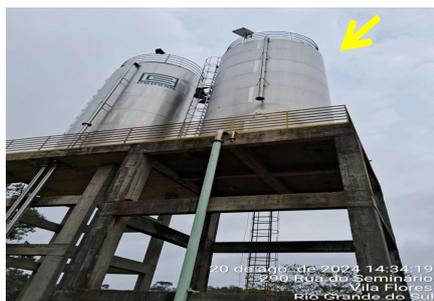
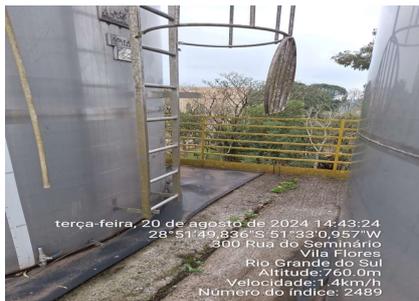
NC	CÓDIGO DA NC	UNIDADE	Reservatório - R-01
1	A5.1	CONSTATAÇÃO	Ausência de placa de identificação da área do reservatório
GRUPO	PRAZO	NÃO CONFORMIDADE	Inexistência de placa de identificação do reservatório.
2	365 dias	OBSERVAÇÃO	Unidade próxima ao Seminário. Os reservatórios R-01 e R-02 estão localizados na mesma área.

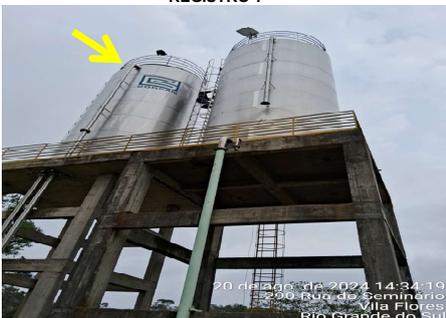
REGISTRO 1

NC	CÓDIGO DA NC	UNIDADE	Reservatório - R-02
2	A5.1	CONSTATAÇÃO	Ausência de placa de identificação da área do reservatório
GRUPO	PRAZO	NÃO CONFORMIDADE	Inexistência de placa de identificação do reservatório.
2	365 dias	OBSERVAÇÃO	Unidade próxima ao Seminário

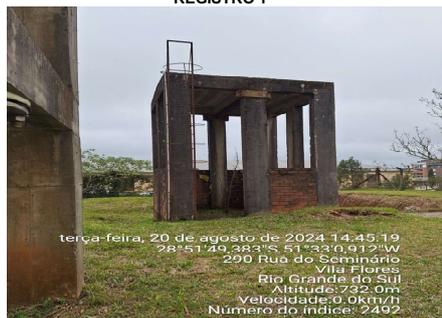
REGISTRO 1

NC	CÓDIGO DA NC	UNIDADE	Reservatório - Base para reservatório fora de uso
3	A5.16	CONSTATAÇÃO	A escada permite acesso de pessoal não autorizado na base para dispor reservatório.
GRUPO	PRAZO	NÃO CONFORMIDADE	Não proporcionar a segurança das edificações e dos operadores.
2	365 dias	OBSERVAÇÃO

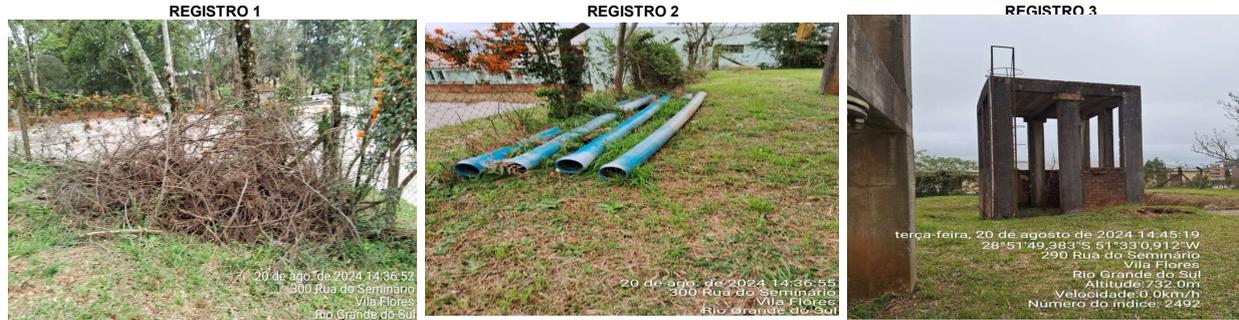
NC	CÓDIGO DA NC	UNIDADE	Reservatório - R-01
4	A5.17	CONSTATAÇÃO	Tubulações e galhos acumulados na área do reservatório
GRUPO	PRAZO	NÃO CONFORMIDADE	Acúmulo de resíduos em local inapropriado e/ou armazenamento inadequado.
2	365 dias	OBSERVAÇÃO	Unidade próxima ao Seminário, em torno de reservatório apoiado desativado
