### RELATÓRIO TÉCNICO DE FISCALIZAÇÃO N. 530/2024 – RTF

Fiscalização Regular no Sistema de Abastecimento de Água e de Esgotamento Sanitário de Cotiporã/ RS.

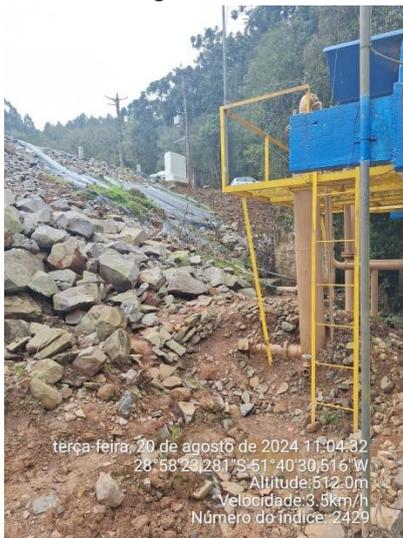
Devido aos eventos climáticos de precipitação extrema ocorridos no Estado do Rio Grande do Sul no mês de maio de 2024, a barragem de captação superficial no Arroio Leão que abastece o SAA de Cotiporã sofreu danos estruturais. Em parte da estrutura, houve deslizamento de terra por conta do extravasamento da mesma, bem como rompimento da barreira de proteção no extravasor da estrutura. As figuras 2 e 3 identificam os danos.

**Figura 2 – Movimentação de massa na barragem do sistema de abastecimento de água de Cotiporã**

Houve ação de reparos na estrutura e reestabelecimento do bombeamento de água bruta da unidade para a ETA de Cotiporã. A unidade está operante e realizando o envio de água bruta para tratamento na ETA.

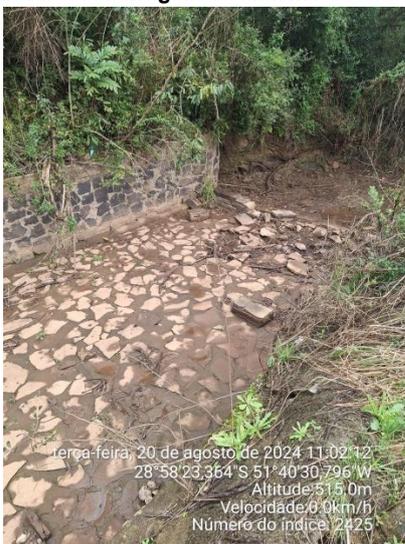
**Figura 3 – Rompimento de estrutura da barragem do sistema de abastecimento de água de Cotiporã**

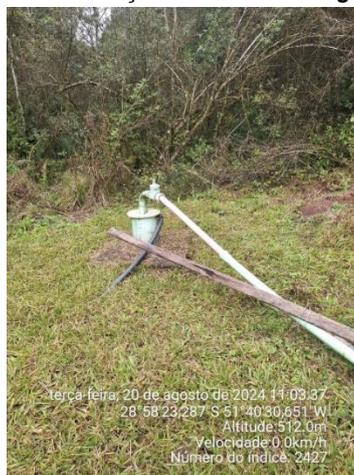
Na área de captação de água superficial, a Barragem no Arroio Leão foi identificada a existência de outro poço, porém não foi informado com segurança a situação deste. Desse modo, não é possível determinar a finalidade da estrutura. A figura 5 identifica a unidade:

Figura 5: Poço sem identificação na área da Barragem do Arroio Leão.

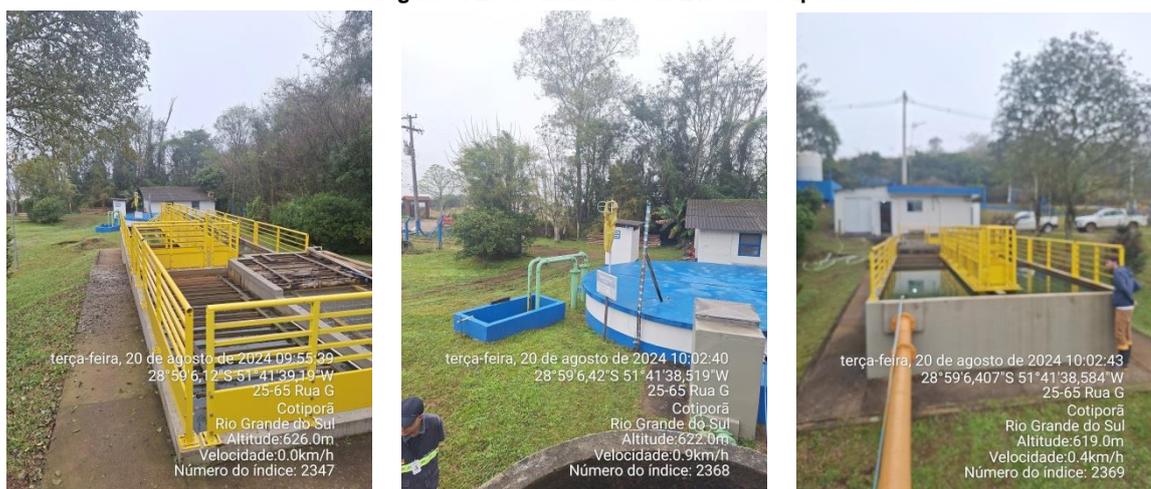
Na ETA, não existem estruturas para a tratamento do lodo, que é descartado diretamente em corpo hídrico próximo, assim como a água de lavagem dos filtros, via lançamento na rede de drenagem pluvial. Os filtros são limpos diariamente e os decantadores são limpos mensalmente. A figura 6 identifica a unidade:

Figura 6: Bloco hidráulico da ETA de Cotiporã

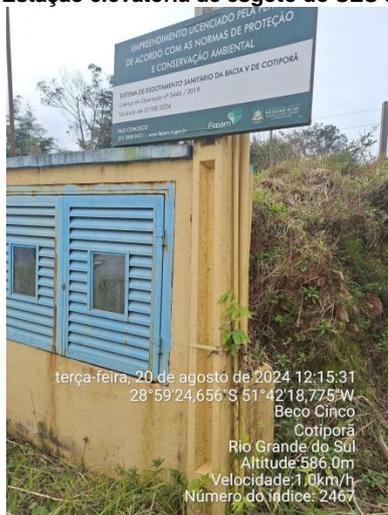
bomba submersa e caixa de manobra. Contudo, foi informado no momento da fiscalização que a unidade encontra-se fora de operação. A figura 12 identifica a unidade:

**Figura 12: Estação elevatória de esgoto do SES de Cotiporã.**

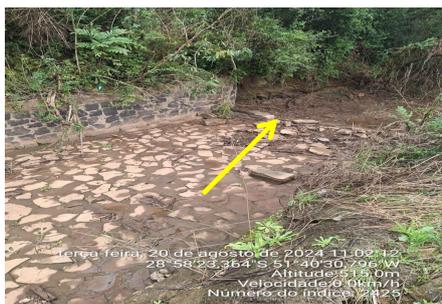
REGISTRO 1

| NC | CÓDIGO DA NC | UNIDADE | CAPTAÇÃO SUPERFICIAL - Arroio Leão |
|---|---|---|---|
| 2 | A1.14 | <b>CONSTATAÇÃO</b> | Unidade não contemplado no Plano de emergência e contingência encaminhado |

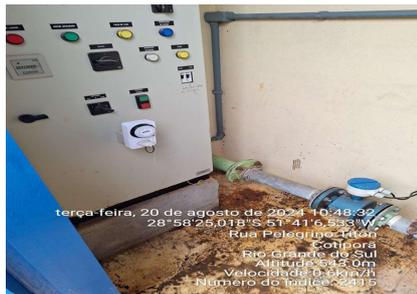
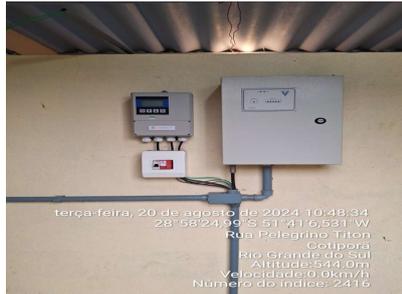
| NC | CÓDIGO DA NC | UNIDADE | CAPTAÇÃO SUBTERRÂNEA - Poço 1 - COT-03 |
|---|---|---|--|
| 9 | A2.19 | <b>CONSTATAÇÃO</b> | O macromedidor instalado no poço não está operante. |

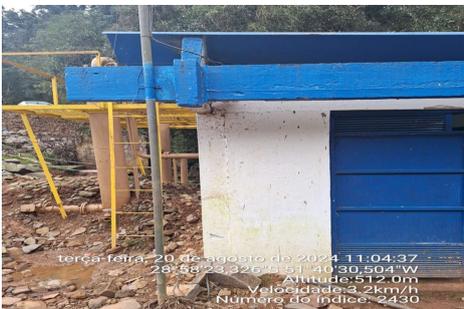
REGISTRO 1

| NC | CÓDIGO DA NC | UNIDADE | ESTAÇÃO ELEVATÓRIA DE ÁGUA BRUTA - EBAB - Barragem Arroio Leão |
|---|---|---|--|
| 11 | A3.1 | <b>CONSTATAÇÃO</b> | Ausência de placa de identificação da unidade. |

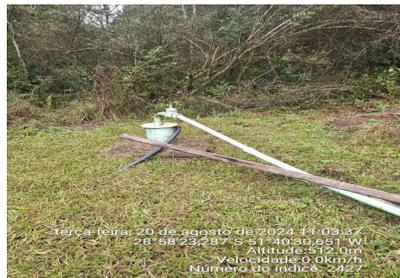
REGISTRO 1

| NC | CÓDIGO DA NC | UNIDADE | CAPTAÇÃO SUBTERRÂNEA - Poço Sem identificação |
|---|---|---|---|
| 12 | A3.1 | <b>CONSTATAÇÃO</b> | Ausência de placa de identificação da unidade. |
| 2 | 365 dias | <b>OBSERVAÇÃO</b> | Ao lado da EBAB da barragem do Arroio Leão. |

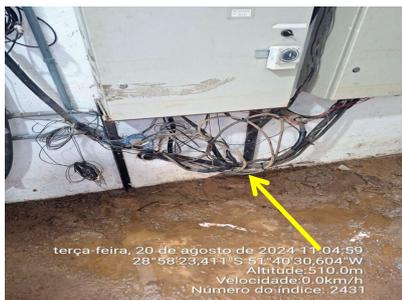
REGISTRO 1

| 13 | A3.5 | <b>CONSTATAÇÃO</b> | Vazamento identificado na área da EBAB no quadro elétrico |

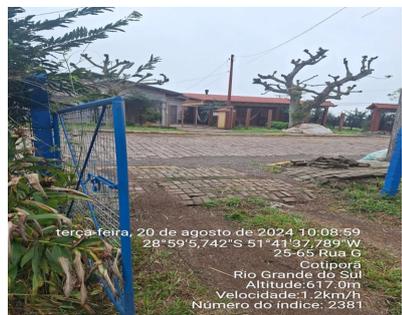
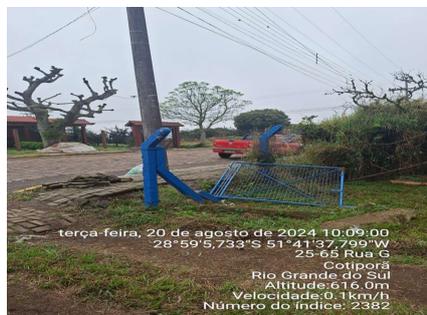
| 14 | A4.4 | <b>CONSTATAÇÃO</b> | Portão de acesso à unidade está danificado. |

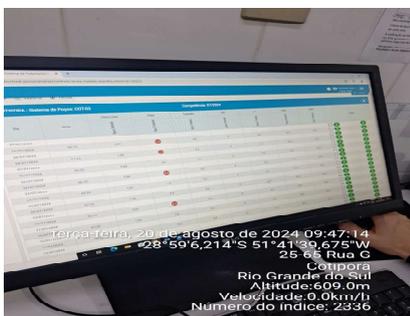
REGISTRO 1

| NC | CÓDIGO DA NC | UNIDADE | ESTAÇÃO DE TRATAMENTO DE ÁGUA - ETA de Cotiporá |
|---|---|---|--|
| 17 | A4.16 | <b>CONSTATAÇÃO</b> | Foi constatado no momento da fiscalização indícios de falhas operacionais não registradas em caderno de falhas operacionais de forma física ou não gravadas no sistema online. |

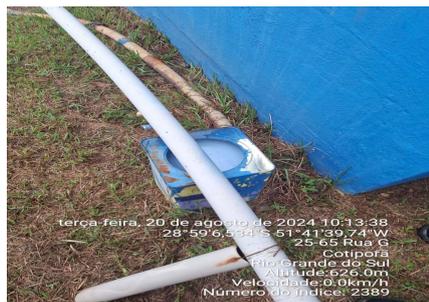
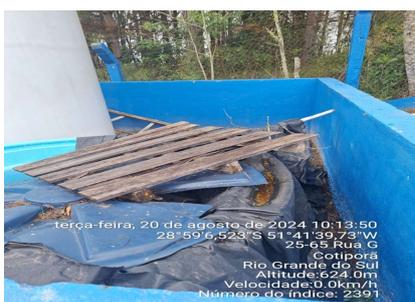
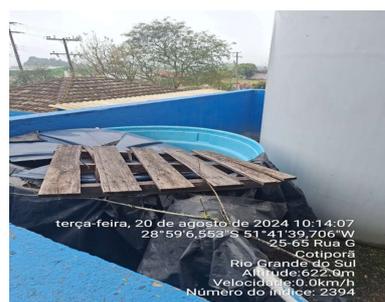
| NC | CÓDIGO DA NC | UNIDADE | ESTAÇÃO DE TRATAMENTO DE ÁGUA - ETA de Cotiporá |
|---|---|---|--|
| 18 | A4.17 | <b>CONSTATAÇÃO</b> | Material não operacional da ETA armazenado próximo ao tanque de sulfato de alumínio. |

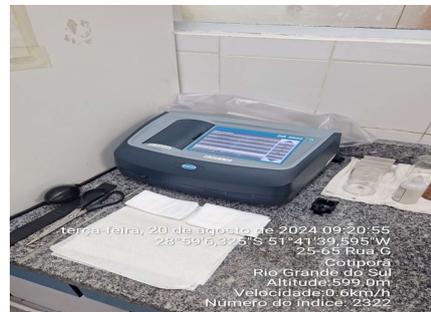
REGISTRO 1

| 23 | 9.4 | <b>CONSTATAÇÃO</b> | Ausência de comprovação por meio de etiqueta de verificação ou documento de calibração externa do espectrofotômetro. |

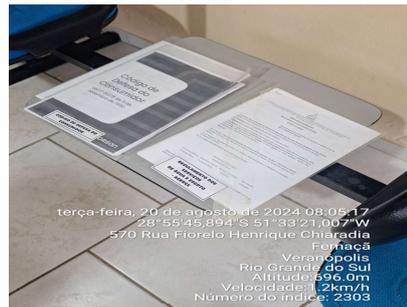
REGISTRO 1

| 24 | AE1.9 | <b>CONSTATAÇÃO</b> | A carta de serviços do prestador não estava disponível ao usuário da US de Veranópolis que atende o SAA de Cotiporã. |

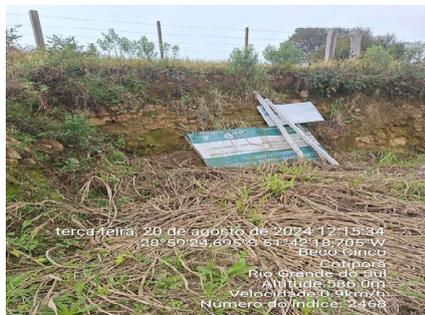
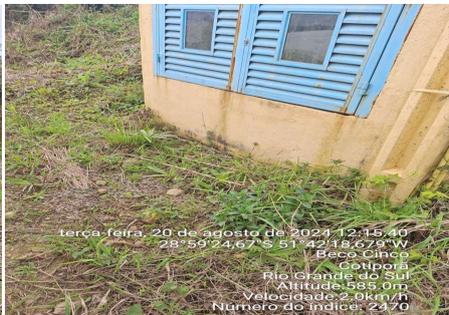
| 32 | E1.8 | <b>CONSTATAÇÃO</b> | Resíduos sólidos acumulados na área da EBE. |

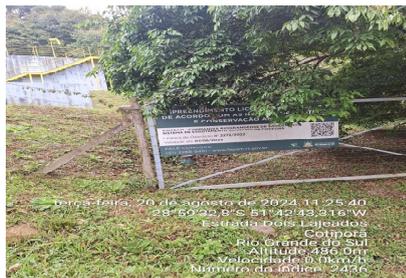
REGISTRO 1

| 33 | E2.1 | <b>CONSTATAÇÃO</b> | LO n. 02272/2022 com validade vencida em 07/08/2024 e documento de renovação não encaminhado à Agesan-RS. |

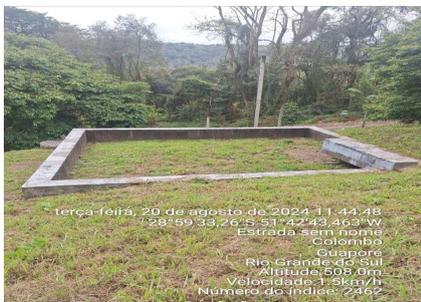
REGISTRO 1

| NC | CÓDIGO DA NC | UNIDADE | ESTAÇÃO DE TRATAMENTO DE ESGOTO - ETE Bacia 5 |
|---|---|---|--|
| 35 | E2.8 | <b>CONSTATAÇÃO</b> | Constatou-se no momento da fiscalização a presença de vegetação no interior do tanque de secagem do lodo, dificultando o uso da unidade, caso seja necessário. |

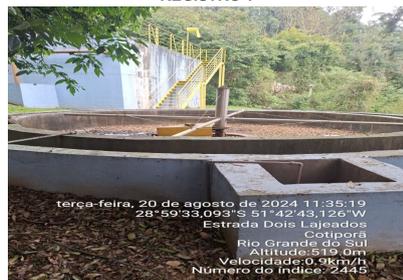
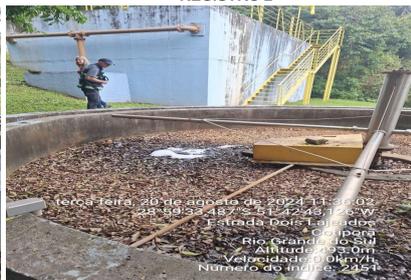
| NC | CÓDIGO DA NC | UNIDADE | ESTAÇÃO DE TRATAMENTO DE ESGOTO - ETE Bacia 5 |
|---|---|---|--|
| 36 | E2.13 | <b>CONSTATAÇÃO</b> | Equipamento rotatório do filtro não estava operando de forma adequada. |

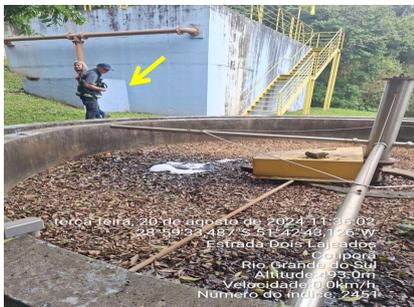
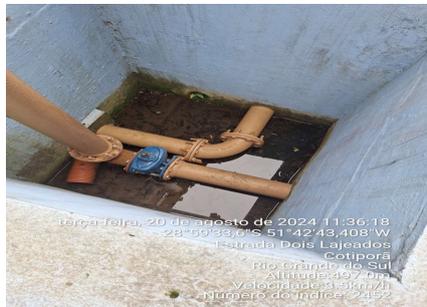
| NC | CÓDIGO DA NC | UNIDADE | ESTAÇÃO DE TRATAMENTO DE ESGOTO - ETE Bacia 5 |
|---|---|---|--|
| 38 | E2.14 | <b>CONSTATAÇÃO</b> | Ausência de dispositivo de proteção contra queda. |

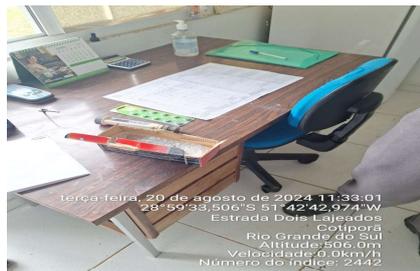
REGISTRO 1

| NC | CÓDIGO DA NC | UNIDADE | ESTAÇÃO DE TRATAMENTO DE ESGOTO - ETE Bacia 5 |
|---|---|---|--|
| 39 | E2.23 | <b>CONSTATAÇÃO</b> | Medidor de pH utilizado nas análises de esgoto da unidade não possui registro de calibração. |
