REGULAÇÃO RELATÓRIO TÉCNICO DE FISCALIZAÇÃO N. 552/2024 – RTF

Fiscalização regular no Sistema de
Abastecimento de Água de Dom
Feliciano/RS.

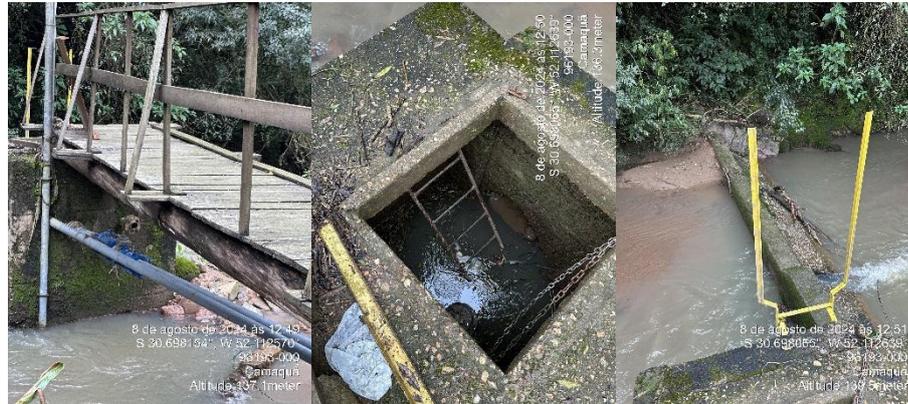
Captação CTG

Durante a fiscalização foram feitos alguns registros das captações superficiais, que podem ser observados na Figura 3. De acordo com os registros, nota-se que as estruturas se encontram em situações precárias, não oferecendo segurança aos operados que por ventura necessitem realizar algum tipo de manutenção nas bombas de captação.

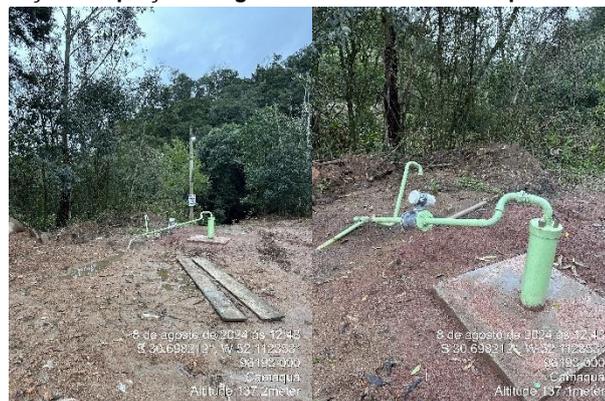
Figura 4 – Poço de captação de água subterrânea do município de Dom Feliciano.

A captação de água subterrânea do município ocorre próximo à captação CTG superficiais. O poço ainda não está em operação, dependendo do resultado das análises químicas para que seja tomada a decisão quanto à operação destes. Não haverá tratamento no local da perfuração, sendo que a água captada será conduzida até a ETA, misturando-se com a água superficial. A Figura 4 contém imagens da estrutura do poço. Nota-se que o poço não se encontra cercado e não possui qualquer identificação ainda.

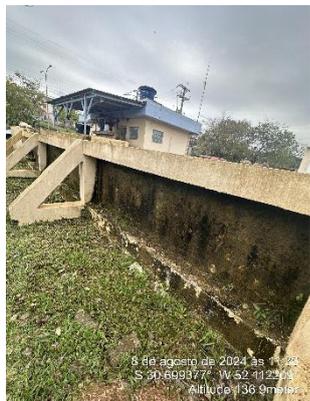
Figura 7 – Infiltrações da estrutura do decantador.

Durante a fiscalização foi possível observar que a estrutura de um dos decantadores encontra-se com infiltrações e vazamentos (Figura 7). Outra questão que merece atenção é que havia um acúmulo de materiais no entorno bloco que parecia haver sido removido dos filtros da ETA (Figura 8).

NC	CÓDIGO DA NC	UNIDADE	ETA
46	A4.13	CONSTATAÇÃO	Infiltrações na parede do decantador.
GRUPO	PRAZO	NÃO CONFORMIDADE	Falta de conservação e manutenção preventiva de unidade.
2	365 dias	OBSERVAÇÃO

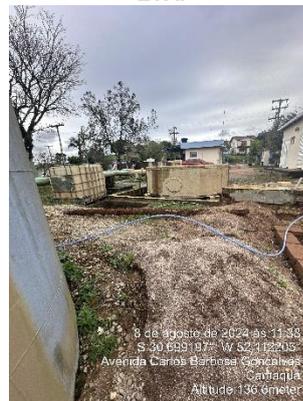
Figura 8 – Material sedimentar disposto no terreno na ETA.

NC	CÓDIGO DA NC	UNIDADE	ETA
50	A4.24	CONSTATAÇÃO	Identificou-se a presença de materiais granulares espalhados pelo terreno.
GRUPO	PRAZO	NÃO CONFORMIDADE	Falta de conservação e manutenção preventiva de unidade.
2	365 dias	OBSERVAÇÃO

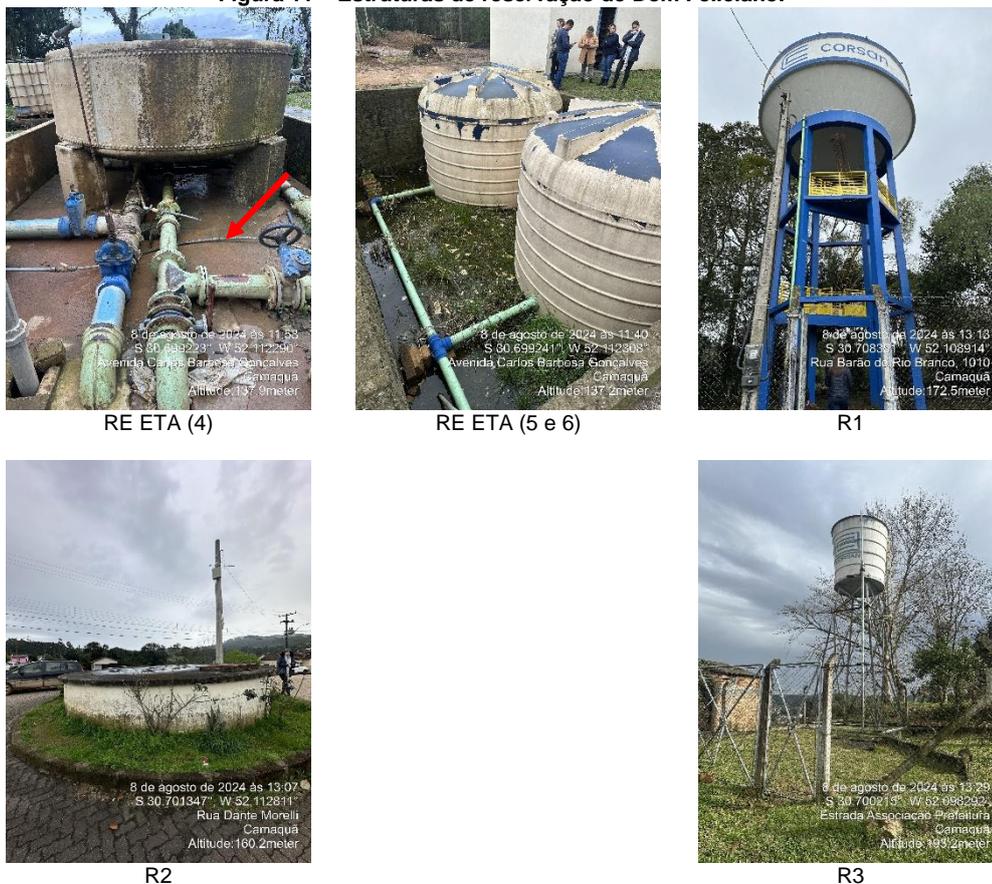
Figura 11 – Estruturas de reservação de Dom Feliciano.

Na Figura 11 pode-se observar as estruturas de reservação fiscalizadas. Constatou-se que os reservatórios não apresentam identificação.

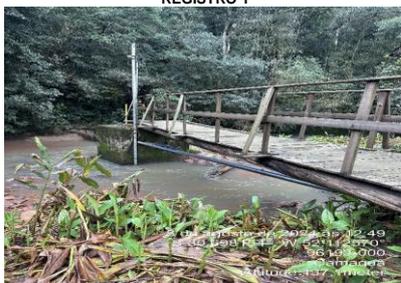
REGISTRO 1

NC	CÓDIGO DA NC	UNIDADE	Captação Ponte
5	A1.1	CONSTATAÇÃO	Inexistência de placa de identificação da área da captação.
GRUPO	PRAZO	NÃO CONFORMIDADE	Inexistência de placa de identificação da área da captação.
2	365 dias	OBSERVAÇÃO

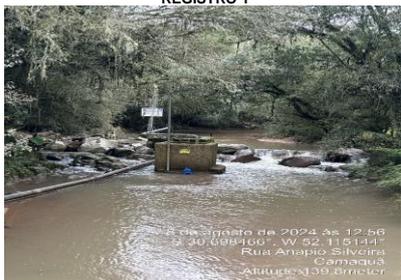
REGISTRO 1

NC	CÓDIGO DA NC	UNIDADE	Poço 01
6	A2.1	CONSTATAÇÃO	Inexistência de placa de identificação da área da captação.
GRUPO	PRAZO	NÃO CONFORMIDADE	Inexistência de placa de identificação da área da captação.
2	365 dias	OBSERVAÇÃO

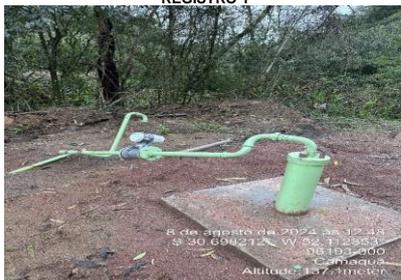
REGISTRO 1

NC	CÓDIGO DA NC	UNIDADE	Captação CTG
7	A1.2	CONSTATAÇÃO	A área não impede o acesso de pessoas não autorizadas.
GRUPO	PRAZO	NÃO CONFORMIDADE	Não isolar a área dando condição ao acesso de pessoas não-autorizadas e sem garantir bom estado de limpeza do local.
2	365 dias	OBSERVAÇÃO

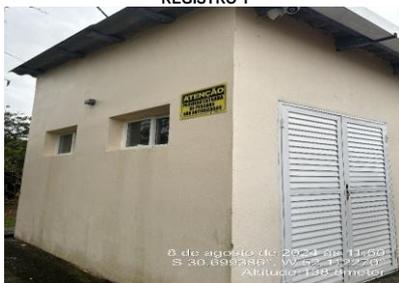
REGISTRO 1

NC	CÓDIGO DA NC	UNIDADE	EBAB Ponte
14	A3.1	CONSTATAÇÃO	Inexistência de placa de identificação da área da EBA.
GRUPO	PRAZO	NÃO CONFORMIDADE	Inexistência de placa de identificação da área da EBA.
2	365 dias	OBSERVAÇÃO

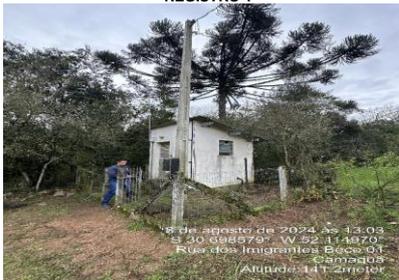
REGISTRO 1

NC	CÓDIGO DA NC	UNIDADE	EBAT
15	A3.1	CONSTATAÇÃO	Inexistência de placa de identificação da área da EBA.
GRUPO	PRAZO	NÃO CONFORMIDADE	Inexistência de placa de identificação da área da EBA.
2	365 dias	OBSERVAÇÃO

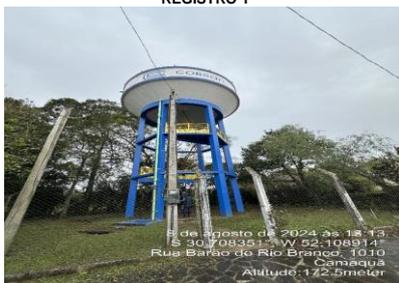
REGISTRO 1

NC	CÓDIGO DA NC	UNIDADE	RESERVATÓRIO 2
17	A5.1	CONSTATAÇÃO	Inexistência de placa de identificação do reservatório.
GRUPO	PRAZO	NÃO CONFORMIDADE	Inexistência de placa de identificação do reservatório.
2	365 dias	OBSERVAÇÃO

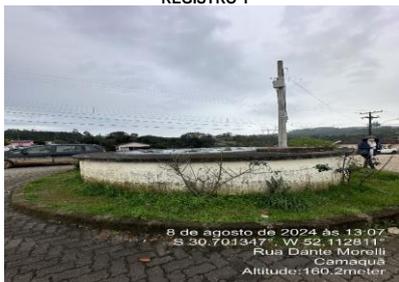
REGISTRO 1

NC	CÓDIGO DA NC	UNIDADE	RESERVATÓRIO 3
18	A5.1	CONSTATAÇÃO	Inexistência de placa de identificação do reservatório.
GRUPO	PRAZO	NÃO CONFORMIDADE	Inexistência de placa de identificação do reservatório.
2	365 dias	OBSERVAÇÃO

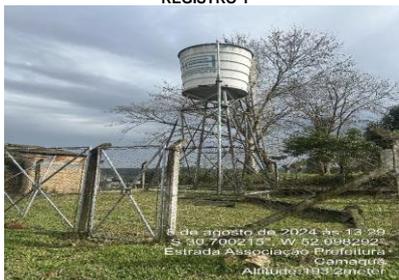
REGISTRO 1

NC	CÓDIGO DA NC	UNIDADE	RESERVATÓRIO ETA R4
19	A5.1	CONSTATAÇÃO	Inexistência de placa de identificação do reservatório.
GRUPO	PRAZO	NÃO CONFORMIDADE	Inexistência de placa de identificação do reservatório.
2	365 dias	OBSERVAÇÃO

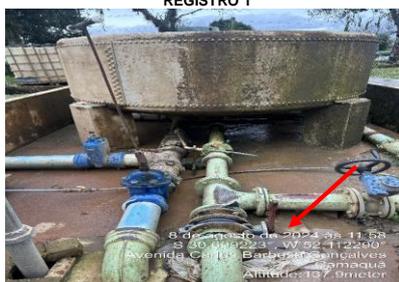
REGISTRO 1

NC	CÓDIGO DA NC	UNIDADE	RESERVATÓRIO ETA R5
20	A5.1	CONSTATAÇÃO	Inexistência de placa de identificação do reservatório.
GRUPO	PRAZO	NÃO CONFORMIDADE	Inexistência de placa de identificação do reservatório.
2	365 dias	OBSERVAÇÃO

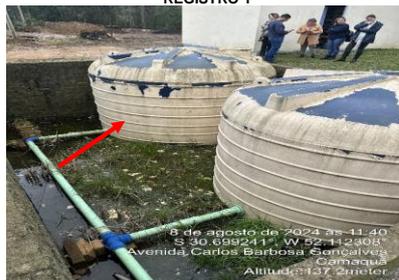
REGISTRO 1

NC	CÓDIGO DA NC	UNIDADE	RESERVATÓRIO ETA R6
21	A5.1	CONSTATAÇÃO	Inexistência de placa de identificação do reservatório.
GRUPO	PRAZO	NÃO CONFORMIDADE	Inexistência de placa de identificação do reservatório.
2	365 dias	OBSERVAÇÃO

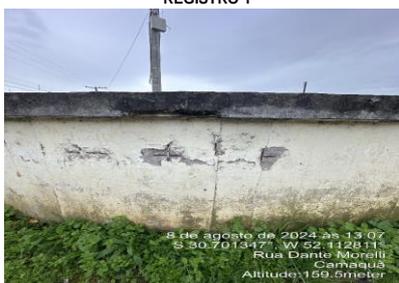
REGISTRO 1

NC	CÓDIGO DA NC	UNIDADE	RESERVATÓRIO 2
32	A5.17	CONSTATAÇÃO	Reservatório não possui cercamento.
GRUPO	PRAZO	NÃO CONFORMIDADE	Não isolar a área dando condição ao acesso de pessoas não-autorizadas e sem garantir bom estado de limpeza do local.
2	365 dias	OBSERVAÇÃO

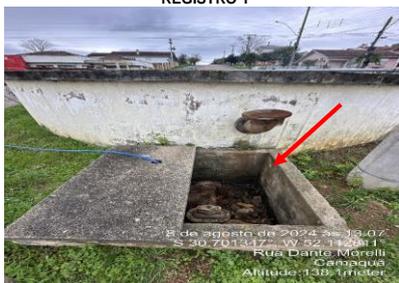
REGISTRO 1

NC	CÓDIGO DA NC	UNIDADE	RESERVATÓRIO 3
35	A5.2	CONSTATAÇÃO	Terreno não está devidamente cercado.
GRUPO	PRAZO	NÃO CONFORMIDADE	Não isolar a área dando condição ao acesso de pessoas não-autorizadas e sem garantir bom estado de limpeza do local.
2	365 dias	OBSERVAÇÃO

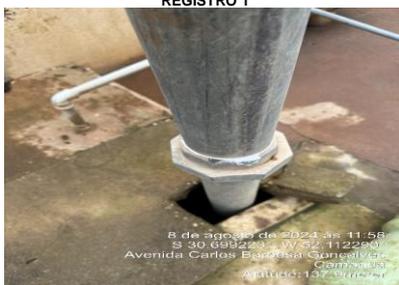
REGISTRO 1

NC	CÓDIGO DA NC	UNIDADE	RESERVATÓRIO ETA R5 e R6
38	A5.14	CONSTATAÇÃO	Vazamento nas conexões.
GRUPO	PRAZO	NÃO CONFORMIDADE	Perda de água e/ou não executar redução de perdas.
2	365 dias	OBSERVAÇÃO

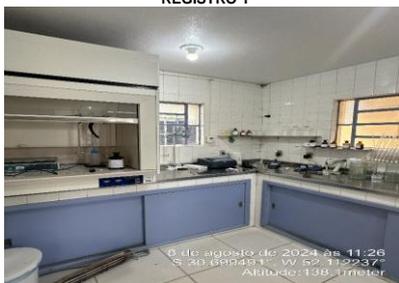
REGISTRO 1

NC	CÓDIGO DA NC	UNIDADE	LABORATÓRIO ETA
41	A9.10	CONSTATAÇÃO	Descarte de efluentes na pia.
GRUPO	PRAZO	NÃO CONFORMIDADE	Acúmulo de resíduos em local inapropriado e/ou armazenamento inadequado.
2	365 dias	OBSERVAÇÃO	Conforme FISPQ do reagente SPANDS, por exemplo, o efluente deve ser encaminhado para estação de tratamento, após ajuste de pH.

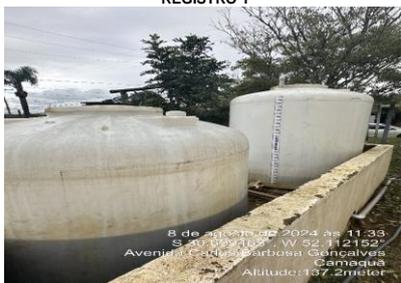
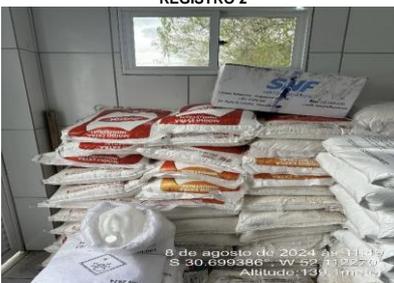
NC	CÓDIGO DA NC	UNIDADE	ETA
53	A4.20	CONSTATAÇÃO	Contenção dos tanques de sulfato aberta.
GRUPO	PRAZO	NÃO CONFORMIDADE	Armazenamento inadequado de produtos químicos.
2	90 dias	OBSERVAÇÃO
