REGULAÇÃO
RELATÓRIO TÉCNICO DE FISCALIZAÇÃO N. 554/2024 – RTF**Fiscalização regular no Sistema de
Abastecimento de Água de Guaporé/RS.****1. CONSIDERAÇÕES PRELIMINARES**

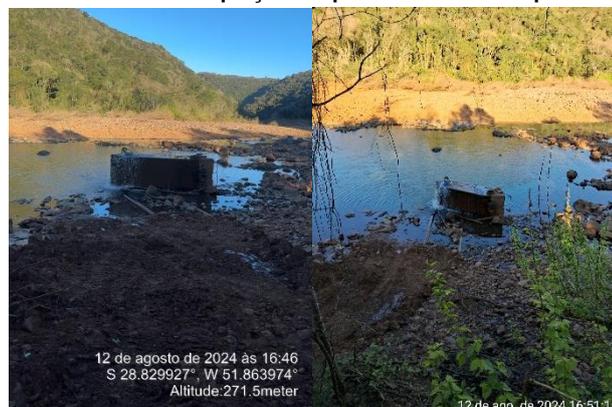
Captação antiga

Diante da instabilidade dos taludes e a recenticidade do evento julga-se necessária uma avaliação do risco iminente da área, considerando que novos eventos de deslizamento podem afetar o abastecimento do município e trazer risco aos operadores que por ventura necessitem efetuar algum reparo na rede.

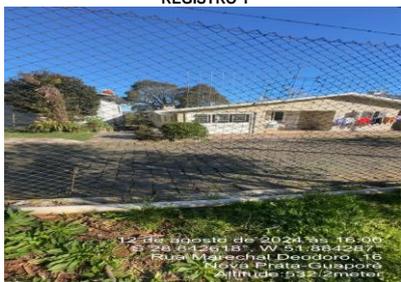
REGISTRO 1

NC	CÓDIGO DA NC	UNIDADE	ETA
4	A4.4	CONSTATAÇÃO	Falhas no cercamento da ETA
GRUPO	PRAZO	NÃO CONFORMIDADE	Não isolar a área dando condição ao acesso de pessoas não-autorizadas e sem garantir bom estado de limpeza do local.
2	365 dias	OBSERVAÇÃO

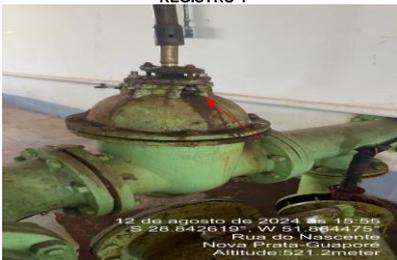
REGISTRO 1

NC	CÓDIGO DA NC	UNIDADE	ETA
8	A4.13	CONSTATAÇÃO	Estrutura possui vazamentos hidráulicos.
GRUPO	PRAZO	NÃO CONFORMIDADE	Perda de água e/ou não executar redução de perdas.
2	365 dias	OBSERVAÇÃO

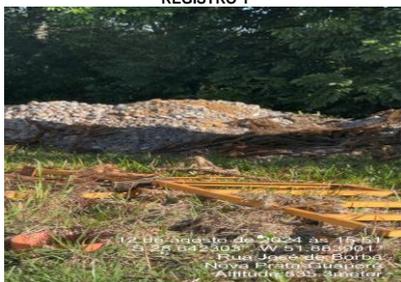
REGISTRO 1

NC	CÓDIGO DA NC	UNIDADE	ETA
10	A4.24	CONSTATAÇÃO	Material acumulado pelo terreno da ETA, inclusive os macro medidores a serem instalados no SAA.
GRUPO	PRAZO	NÃO CONFORMIDADE	Falta de conservação e manutenção preventiva de unidade.
2	365 dias	OBSERVAÇÃO

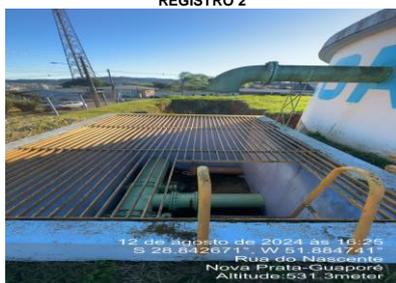
REGISTRO 2

NC	CÓDIGO DA NC	UNIDADE	RESERVATÓRIO 3 ETA (elevado)
20	A5.1	CONSTATAÇÃO	Inexistência de placa de identificação do reservatório.
GRUPO	PRAZO	NÃO CONFORMIDADE	Inexistência de placa de identificação do reservatório.
2	365 dias	OBSERVAÇÃO

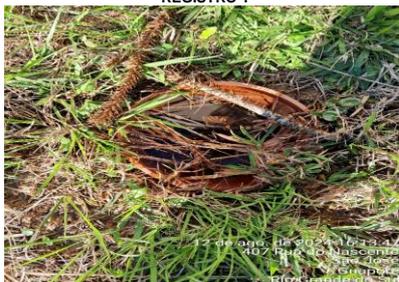
REGISTRO 1

NC	CÓDIGO DA NC	UNIDADE	RESERVATÓRIO 3 ETA (elevado)
23	A5.3	CONSTATAÇÃO	Vazamento na tubulação.
GRUPO	PRAZO	NÃO CONFORMIDADE	Perda de água e/ou não executar redução de perdas.
2	365 dias	OBSERVAÇÃO

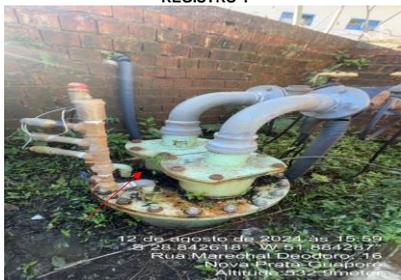
REGISTRO 1

NC	CÓDIGO DA NC	UNIDADE	EBAT Agrícola
29	A3.5	CONSTATAÇÃO	Vazamento na tubulação.
GRUPO	PRAZO	NÃO CONFORMIDADE	Perda de água e/ou não executar redução de perdas.
2	365 dias	OBSERVAÇÃO

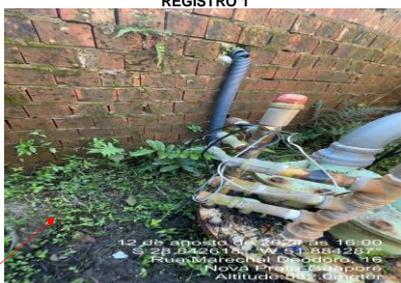
REGISTRO 1

NC	CÓDIGO DA NC	UNIDADE	EBAT Agrícola
30	A3.6	CONSTATAÇÃO	Acúmulo de água dentro da estrutura do booster.
GRUPO	PRAZO	NÃO CONFORMIDADE	Drenagem da estrutura inadequada.
2	365 dias	OBSERVAÇÃO

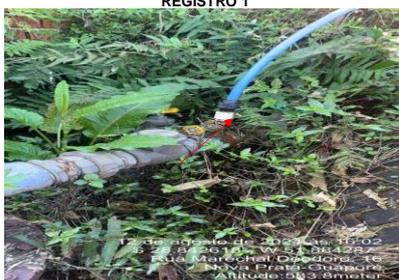
REGISTRO 1

NC	CÓDIGO DA NC	UNIDADE	EBAT 2º recalque da ETA
33	A3.5	CONSTATAÇÃO	Vazamento na tubulação.
GRUPO	PRAZO	NÃO CONFORMIDADE	Perda de água e/ou não executar redução de perdas.
2	365 dias	OBSERVAÇÃO

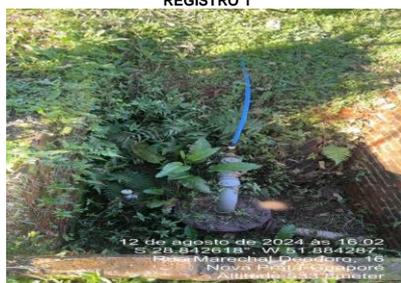
REGISTRO 1

NC	CÓDIGO DA NC	UNIDADE	EBAT 2º recalque da ETA
34	A3.6	CONSTATAÇÃO	Acúmulo de água dentro da estrutura do booster.
GRUPO	PRAZO	NÃO CONFORMIDADE	Drenagem da estrutura inadequada.
2	365 dias	OBSERVAÇÃO

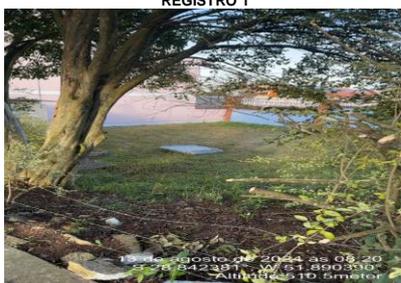
REGISTRO 1

NC	CÓDIGO DA NC	UNIDADE	RESERVATÓRIO 4
46	A5.1	CONSTATAÇÃO	Inexistência de placa de identificação do reservatório.
GRUPO	PRAZO	NÃO CONFORMIDADE	Inexistência de placa de identificação do reservatório.
2	365 dias	OBSERVAÇÃO

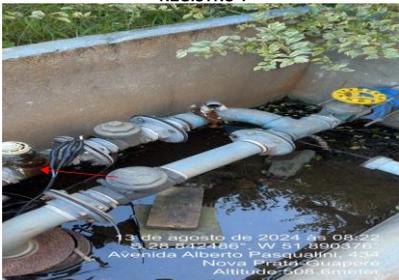
REGISTRO 1

NC	CÓDIGO DA NC	UNIDADE	EBAT 4
51	A3.5	CONSTATAÇÃO	Vazamento na tubulação.
GRUPO	PRAZO	NÃO CONFORMIDADE	Perda de água e/ou não executar redução de perdas.
2	90 dias	OBSERVAÇÃO

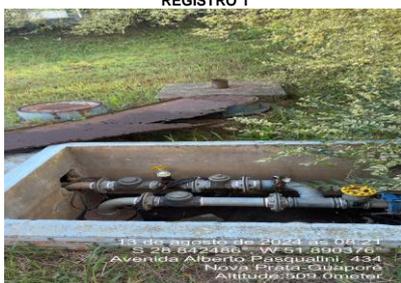
REGISTRO 1

NC	CÓDIGO DA NC	UNIDADE	EBAT 4
52	A3.4	CONSTATAÇÃO	Ausência de bomba reserva.
GRUPO	PRAZO	NÃO CONFORMIDADE	Não proporcionar a segurança das edificações e dos operadores.
2	365 dias	OBSERVAÇÃO

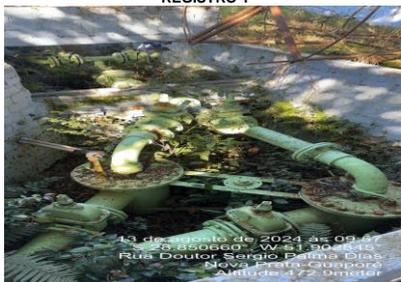
REGISTRO 1

NC	CÓDIGO DA NC	UNIDADE	EBAT 5 - Bailão
97	A3.5	CONSTATAÇÃO	Estruturas hidráulicas apresentam vazamento.
GRUPO	PRAZO	NÃO CONFORMIDADE	Perda de água e/ou não executar redução de perdas.
2	365 dias	OBSERVAÇÃO
