## REGULAÇÃO RELATÓRIO TÉCNICO DE FISCALIZAÇÃO N. 557/2024 – RTF

**Fiscalização regular no Sistema de Abastecimento de Água de Fontoura Xavier/RS.**

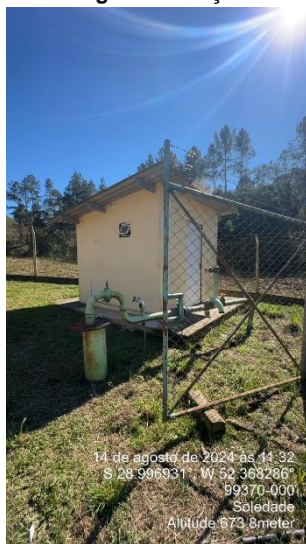
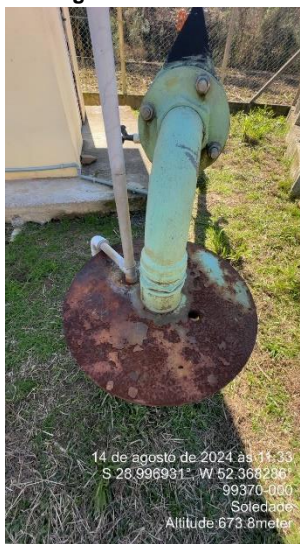
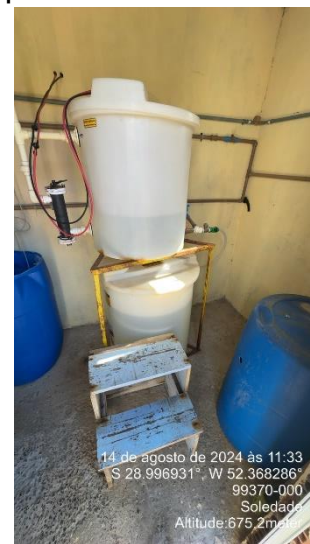
Figura 4 – Poços de captação de água subterrânea do município de Fontoura Xavier.

A Figura 4 contém imagens das estruturas dos poços utilizados pela unidade da CORSAN no município de Fontoura Xavier. Os dois poços apresentam aberturas nas tampas, propiciando a entrada de água, poeira e vetores. Nota-se ainda que os poços não possuem qualquer identificação. A captação subterrânea foi ampliada e Fontoura Xavier possui um novo poço perfurado. Porém, as estruturas do mesmo foram atingidas pela enchente de maio de 2024, sendo que para que este poço entre em operação, recomenda-se que a companhia responsável pelo abastecimento realize a limpeza e desinfecção deste.

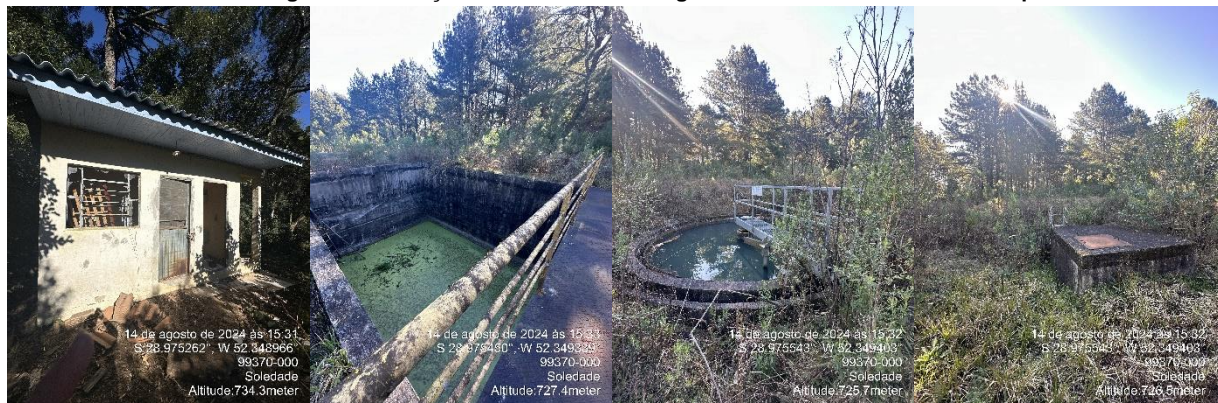
**Figura 10 – Estação de tratamento de esgoto sanitário existente no município**

Com relação ao SES o município de Fontoura Xavier possui uma Estação de Tratamento de Esgoto (ETE) totalmente desativada (Figura 10)). A ETE possui tanque de equalização, decantador e estrutura para os quadros de comando. Foi possível observar durante a fiscalização que o local se encontra abandonado, com vegetação elevada e água acumulada nos tanques, propiciando a proliferação de vetores. Ainda não existe cercamento adequado do local, nem qualquer identificação.

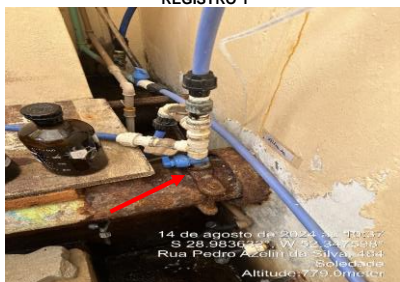
REGISTRO 1

NC	CÓDIGO DA NC	UNIDADE	ETA
8	A4.7	<b>CONSTATAÇÃO</b>	ETA apresenta vazamentos em registros e conexões hidráulicas.
<b>GRUPO</b>	<b>PRAZO</b>	<b>NÃO CONFORMIDADE</b>	Perda de água e/ou não executar redução de perdas.
2	365 dias	<b>OBSERVAÇÃO</b>	Expurgo do filtro fica correndo água direto.

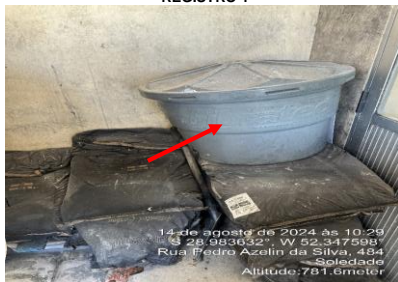
REGISTRO 1

NC	CÓDIGO DA NC	UNIDADE	ETA
15	A4.24	CONSTATAÇÃO	Material acumulado pelo terreno. Em algumas partes da ETA, haviam materiais junto de produtos químicos utilizados no tratamento.
<b>GRUPO</b>	<b>PRAZO</b>	<b>NÃO CONFORMIDADE</b>	Acúmulo de resíduos em local inapropriado e/ou armazenamento inadequado.
2	90 dias	OBSERVAÇÃO

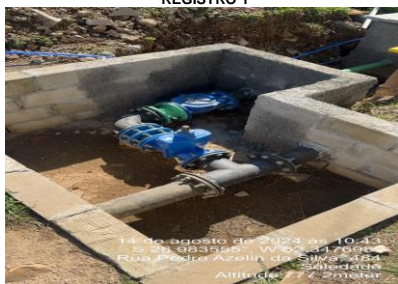
REGISTRO 1

<b>NC</b>	<b>CÓDIGO DA NC</b>	<b>UNIDADE</b>	ETA
17	A4.24	<b>CONSTATAÇÃO</b>	Ausência de grade de proteção.
<b>GRUPO</b>	<b>PRAZO</b>	<b>NÃO CONFORMIDADE</b>	Não proporcionar a segurança das edificações e dos operadores.
2	365 dias	<b>OBSERVAÇÃO</b>

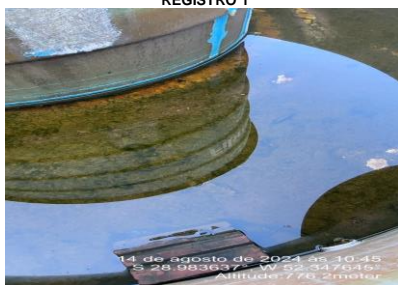
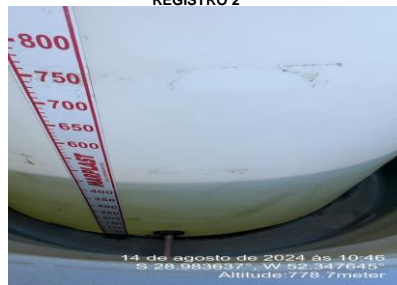
<b>NC</b>	<b>CÓDIGO DA NC</b>	<b>UNIDADE</b>	ETA
18	A4.24	<b>CONSTATAÇÃO</b>	Água acumulada nas contenções dos produtos químicos, propiciando a proliferação de vetores.
<b>GRUPO</b>	<b>PRAZO</b>	<b>NÃO CONFORMIDADE</b>	Falta de conservação e manutenção preventiva de unidade.
2	365 dias	<b>OBSERVAÇÃO</b>

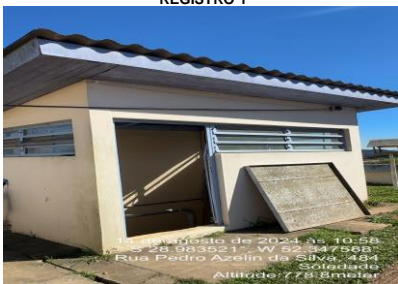
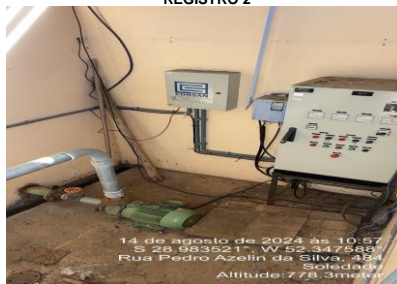
NC	CÓDIGO DA NC	UNIDADE	EBAT
19	A3.1	CONSTATAÇÃO	Inexistência de placa de identificação da área da EBA.
<b>GRUPO</b>	<b>PRAZO</b>	<b>NÃO CONFORMIDADE</b>	Inexistência de placa de identificação da área da EBA.
2	365 dias	OBSERVAÇÃO

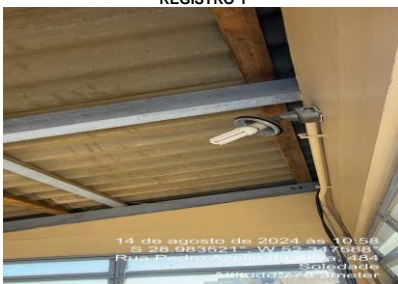
REGISTRO 1

NC	CÓDIGO DA NC	UNIDADE	EBAT
20	A3.7	CONSTATAÇÃO	Sem iluminação na estrutura.
<b>GRUPO</b>	<b>PRAZO</b>	<b>NÃO CONFORMIDADE</b>	Falta de conservação e manutenção preventiva de unidade.
2	365 dias	OBSERVAÇÃO

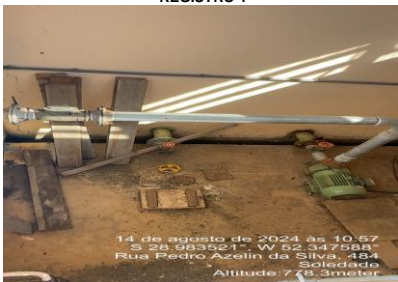
REGISTRO 1

NC	CÓDIGO DA NC	UNIDADE	EBAT
21	A3.9	CONSTATAÇÃO	Material acumulado na estrutura.
<b>GRUPO</b>	<b>PRAZO</b>	<b>NÃO CONFORMIDADE</b>	Acúmulo de resíduos em local inapropriado e/ou armazenamento inadequado.
2	90 dias	OBSERVAÇÃO

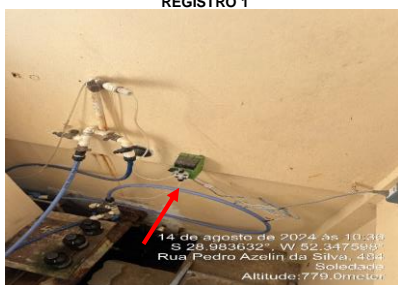
REGISTRO 1

NC	CÓDIGO DA NC	UNIDADE	ETA
22	A4.20	<b>CONSTATAÇÃO</b>	Não há indicação do produto que está sendo dosado com a dosadora na água filtrada.
<b>GRUPO</b>	<b>PRAZO</b>	<b>NÃO CONFORMIDADE</b>	Armazenamento inadequado de produtos químicos.
2	90 dias	<b>OBSERVAÇÃO</b>

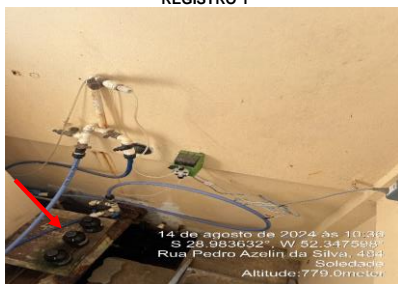
REGISTRO 1

NC	CÓDIGO DA NC	UNIDADE	ETA
23	A4.20	<b>CONSTATAÇÃO</b>	Frascos de reagentes armazenados em local inadequado.
<b>GRUPO</b>	<b>PRAZO</b>	<b>NÃO CONFORMIDADE</b>	Armazenamento inadequado de produtos químicos.
2	90 dias	<b>OBSERVAÇÃO</b>

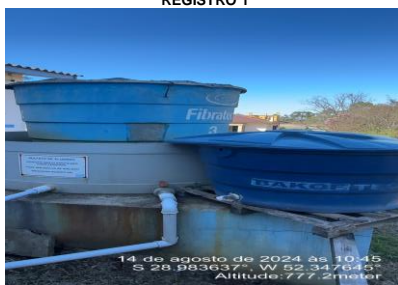
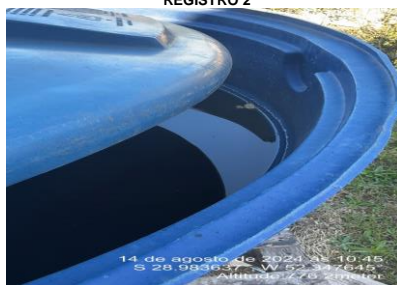
NC	CÓDIGO DA NC	UNIDADE	ETA
24	A4.20	<b>CONSTATAÇÃO</b>	Caixa com produto químico fora da contenção.
<b>GRUPO</b>	<b>PRAZO</b>	<b>NÃO CONFORMIDADE</b>	Armazenamento inadequado de produtos químicos.
2	90 dias	<b>OBSERVAÇÃO</b>

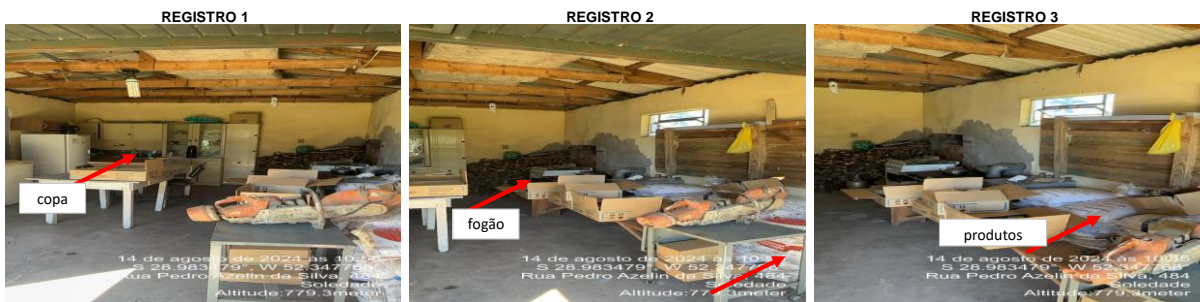
NC	CÓDIGO DA NC	UNIDADE	ETA
25	A4.20	CONSTATAÇÃO	Armazenamento de produtos químicos junto ao almoxarifado que possui uma copa.
<b>GRUPO</b>	<b>PRAZO</b>	<b>NÃO CONFORMIDADE</b>	Não proporcionar a segurança das edificações e dos operadores.
2	90 dias	OBSERVAÇÃO

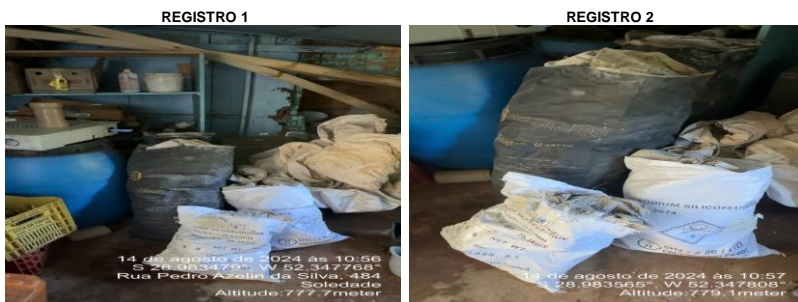
NC	CÓDIGO DA NC	UNIDADE	ETA
26	A4.24	CONSTATAÇÃO	Sacarias de produtos químicos para descarte armazenado junto com materiais da operação, sem identificação.
<b>GRUPO</b>	<b>PRAZO</b>	<b>NÃO CONFORMIDADE</b>	Acúmulo de resíduos em local inapropriado e/ou armazenamento inadequado.
2	90 dias	OBSERVAÇÃO

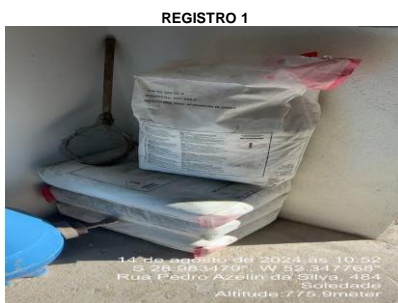
NC	CÓDIGO DA NC	UNIDADE	ETA
27	A4.20	CONSTATAÇÃO	Armazenamento inadequado de produtos químicos sólidos. Sacos dos produtos abertos, propiciando contato com umidade e vetores.
<b>GRUPO</b>	<b>PRAZO</b>	<b>NÃO CONFORMIDADE</b>	Armazenamento inadequado de produtos químicos.
2	90 dias	OBSERVAÇÃO

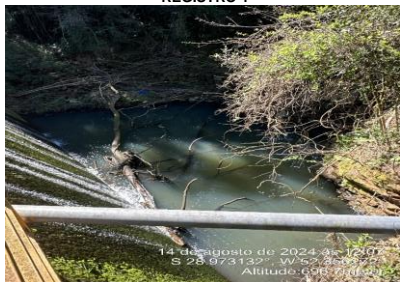
REGISTRO 1

NC	CÓDIGO DA NC	UNIDADE	Captação subterrânea
30	-	<b>CONSTATAÇÃO</b>	Ausência de um plano de segurança da barragem.
<b>GRUPO</b>	<b>PRAZO</b>	<b>NÃO CONFORMIDADE</b>	Ausência de um plano de segurança da barragem.
2	365 dias	<b>OBSERVAÇÃO</b>

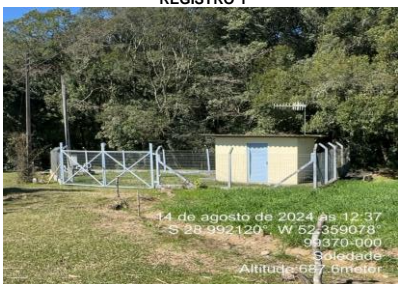
REGISTRO 1

<b>NC</b>	<b>CÓDIGO DA NC</b>	<b>UNIDADE</b>	Poço FXA 05
32	A2.1	<b>CONSTATAÇÃO</b>	Inexistência de identificação da área da captação.
<b>GRUPO</b>	<b>PRAZO</b>	<b>NÃO CONFORMIDADE</b>	Inexistência de placa de identificação da área da captação.
2	365 dias	<b>OBSERVAÇÃO</b>

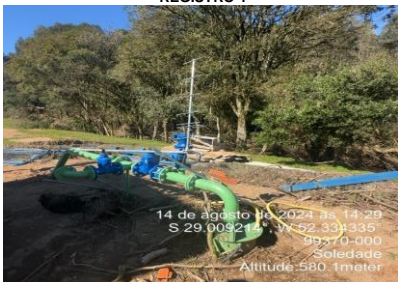
REGISTRO 1

<b>NC</b>	<b>CÓDIGO DA NC</b>	<b>UNIDADE</b>	Poço FXA novo
33	A2.1	<b>CONSTATAÇÃO</b>	Inexistência de identificação da área da captação.
<b>GRUPO</b>	<b>PRAZO</b>	<b>NÃO CONFORMIDADE</b>	Inexistência de placa de identificação da área da captação.
2	365 dias	<b>OBSERVAÇÃO</b>

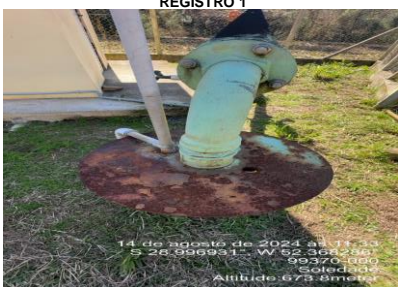
REGISTRO 1

<b>NC</b>	<b>CÓDIGO DA NC</b>	<b>UNIDADE</b>	Poço FXA 01
34	A2.13	<b>CONSTATAÇÃO</b>	Tampa do poço permite entrada de água
<b>GRUPO</b>	<b>PRAZO</b>	<b>NÃO CONFORMIDADE</b>	A tampa do poço não protege de contaminações superficiais.
2	180 dias	<b>OBSERVAÇÃO</b>

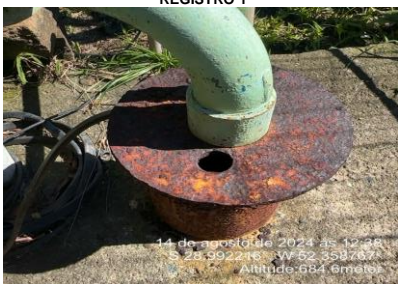
REGISTRO 1

<b>NC</b>	<b>CÓDIGO DA NC</b>	<b>UNIDADE</b>	Poço FXA 05
35	A2.13	<b>CONSTATAÇÃO</b>	Tampa do poço permite entrada de água
<b>GRUPO</b>	<b>PRAZO</b>	<b>NÃO CONFORMIDADE</b>	A tampa do poço não protege de contaminações superficiais.
2	180 dias	<b>OBSERVAÇÃO</b>

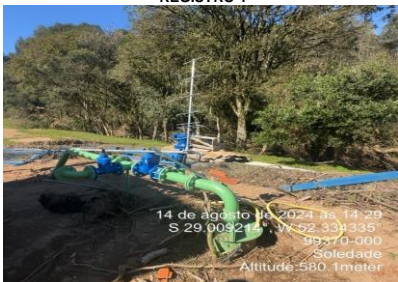
REGISTRO 1

<b>NC</b>	<b>CÓDIGO DA NC</b>	<b>UNIDADE</b>	Poço FXA novo
36	-	<b>CONSTATAÇÃO</b>	Poço foi atingido pela enchente de maio e ainda não possui laudo de descontaminação/desinfecção ou de qualidade da água.
<b>GRUPO</b>	<b>PRAZO</b>	<b>NÃO CONFORMIDADE</b>	Ausência de laudo de descontaminação do poço atingido ou análises que comprovem a qualidade da água captada.
2	365 dias	<b>OBSERVAÇÃO</b>	Antes de entrar em operação, deverá a companhia encaminhar laudo atestando a qualidade da água captada no poço.

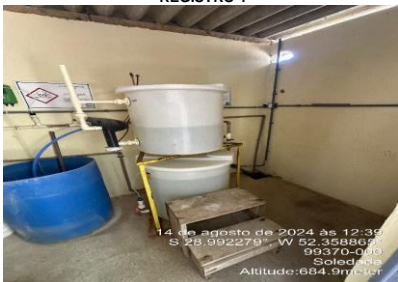
REGISTRO 1

NC	CÓDIGO DA NC	UNIDADE	Poço FXA 05
41	A2.22	CONSTATAÇÃO	Produtos químicos armazenados sem tampa ou com as embalagens abertas.
GRUPO	PRAZO	NÃO CONFORMIDADE	Armazenamento inadequado de produtos químicos.
2	90 dias	OBSERVAÇÃO

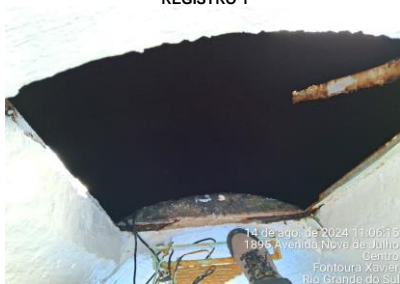
REGISTRO 1

NC	CÓDIGO DA NC	UNIDADE	R2
59	A5.8	CONSTATAÇÃO	Expurgo sem tela de proteção.
<b>GRUPO</b>	<b>PRAZO</b>	<b>NÃO CONFORMIDADE</b>	Ausência de tubulação de ventilação protegidas com tela e com cobertura que impeça a entrada de água de chuva e limite a entrada de poeira.
2	90 dias	OBSERVAÇÃO

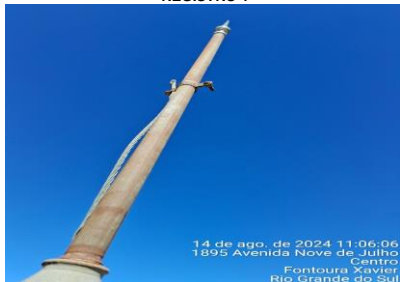
REGISTRO 1

NC	CÓDIGO DA NC	UNIDADE	R2
60	A5.12	CONSTATAÇÃO	Para-raios sem isolamento no topo do reservatório e luz de sinalização de obstáculo elevado.
<b>GRUPO</b>	<b>PRAZO</b>	<b>NÃO CONFORMIDADE</b>	Não existe no topo do reservatório pára-raios e/ou luz de sinalização de obstáculo elevado.
2	365 dias	OBSERVAÇÃO

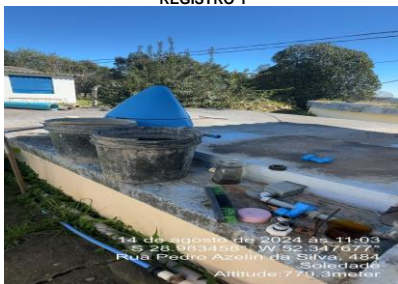
REGISTRO 1

<b>NC</b>	<b>CÓDIGO DA NC</b>	<b>UNIDADE</b>	R4
65	A5.17	<b>CONSTATAÇÃO</b>	Materiais acumulados na parte de superior do reservatório.
<b>GRUPO</b>	<b>PRAZO</b>	<b>NÃO CONFORMIDADE</b>	Acúmulo de resíduos em local inapropriado e/ou armazenamento inadequado.
2	90 dias	<b>OBSERVAÇÃO</b>

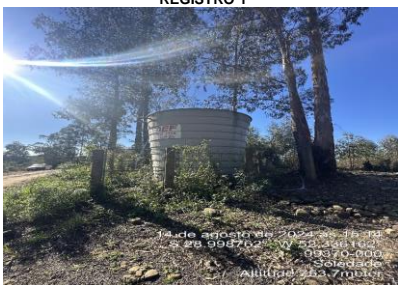
REGISTRO 1

<b>NC</b>	<b>CÓDIGO DA NC</b>	<b>UNIDADE</b>	R5
66	A5.2	<b>CONSTATAÇÃO</b>	Portão sem cadeado.
<b>GRUPO</b>	<b>PRAZO</b>	<b>NÃO CONFORMIDADE</b>	Não isolar a área dando condição ao acesso de pessoas não-autorizadas e sem garantir bom estado de limpeza do local.
2	180 dias	<b>OBSERVAÇÃO</b>

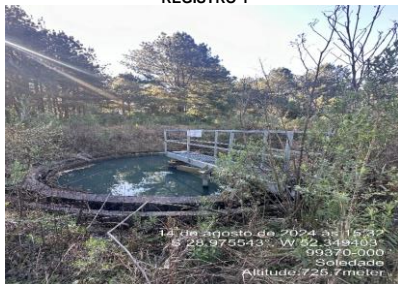
REGISTRO 1

NC	CÓDIGO DA NC	UNIDADE	SES
77	-	<b>CONSTATAÇÃO</b>	Vegetação alta no terreno.
<b>GRUPO</b>	<b>PRAZO</b>	<b>NÃO CONFORMIDADE</b>	Falta de conservação e manutenção preventiva de unidade.
2	365 dias	<b>OBSERVAÇÃO</b>
