REGULAÇÃO RELATÓRIO TÉCNICO DE FISCALIZAÇÃO N. 561/2024 – RTF

Fiscalização Regular no Sistema de
Abastecimento de Água de Nova Araçá/ RS.

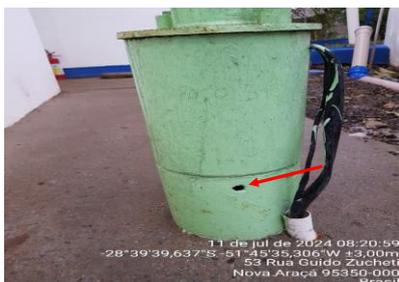
NC	CÓDIGO DA NC	UNIDADE	Poço NAR 03
4	10.12	CONSTATAÇÃO	Há um buraco no corpo do poço.
GRUPO	PRAZO	NÃO CONFORMIDADE	O corpo do poço não protege de contaminações superficiais.
2	180 dias	OBSERVAÇÃO

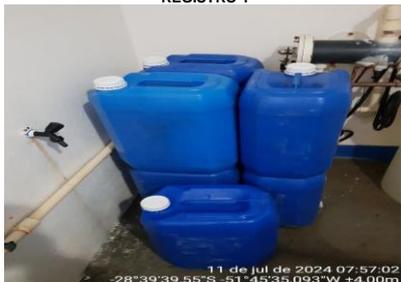
REGISTRO 1

NC	CÓDIGO DA NC	UNIDADE	Poço NAR 03
11	10.22	CONSTATAÇÃO	Solução de hipoclorito de sódio armazenada no pátio, junto as tinas, estando sujeito a intemperes.
GRUPO	PRAZO	NÃO CONFORMIDADE	Armazenamento inadequado de produtos químicos.
2	90 dias	OBSERVAÇÃO

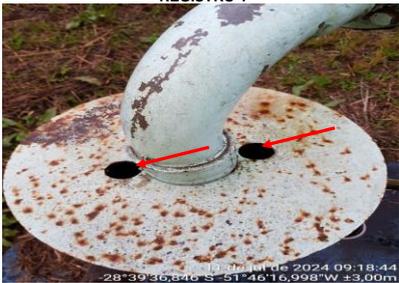
REGISTRO 1

NC	CÓDIGO DA NC	UNIDADE	Poço NAR 06
20	10.12	CONSTATAÇÃO	Há furos na tampa do poço.
GRUPO	PRAZO	NÃO CONFORMIDADE	A tampa do poço não protege de contaminações superficiais.
2	180 dias	OBSERVAÇÃO

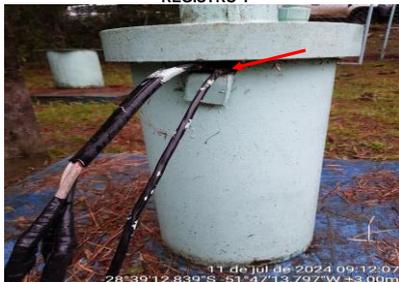
REGISTRO 1

NC	CÓDIGO DA NC	UNIDADE	POÇO NAR 10A
33	10.12	CONSTATAÇÃO	Há espaçamento entre a estrutura do poço e a tubulação dos fios elétricos.
GRUPO	PRAZO	NÃO CONFORMIDADE	A tampa do poço não protege de contaminações superficiais.
2	180 dias	OBSERVAÇÃO

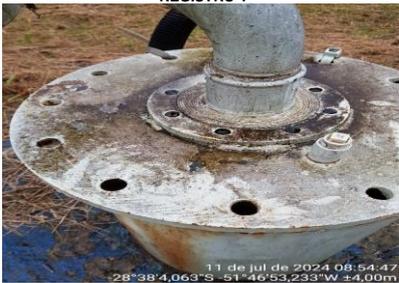
REGISTRO 1

NC	CÓDIGO DA NC	UNIDADE	Poço NAR 22A
53	10.12	CONSTATAÇÃO	Há buracos na tampa do poço.
GRUPO	PRAZO	NÃO CONFORMIDADE	A tampa do poço não protege de contaminações superficiais.
2	180 dias	OBSERVAÇÃO

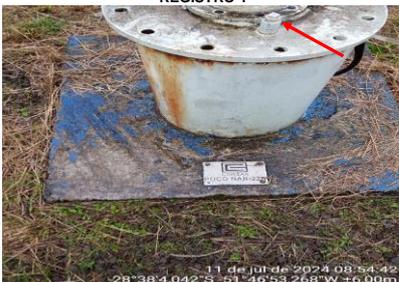
REGISTRO 1

NC	CÓDIGO DA NC	UNIDADE	Poço NAR 22A
54	10.16	CONSTATAÇÃO	A tubulação de ventilação (dreno) do poço não está livre, necessitando possuir orifícios posicionados de tal maneira que não permitam a entrada de contaminantes e água da chuva.
GRUPO	PRAZO	NÃO CONFORMIDADE	Ausência de tubulação de ventilação protegida com tela e com cobertura que impeça a entrada de água de chuva e limite a entrada de poeira.
2	90 dias	OBSERVAÇÃO

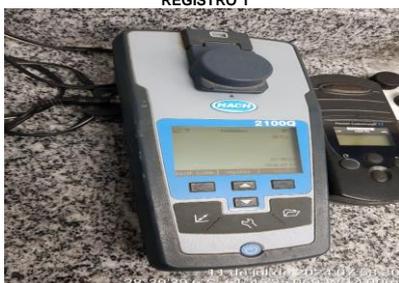
REGISTRO 1

NC	CÓDIGO DA NC	UNIDADE	Laboratório de análises de qualidade da água de Nova Araçá
60	9.4	CONSTATAÇÃO	Não há registro de calibrações externas realizadas nos equipamentos analíticos.
GRUPO	PRAZO	NÃO CONFORMIDADE	Ausência de evidência de calibrações dos equipamentos.
2	90 dias	OBSERVAÇÃO

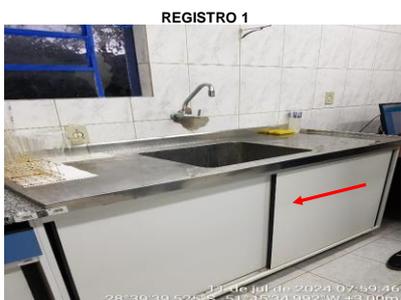
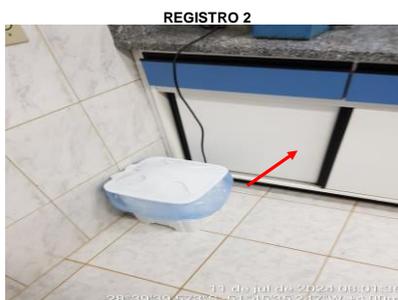
NC	CÓDIGO DA NC	UNIDADE	Laboratório de análises de qualidade da água de Nova Araçá
64	9.13	CONSTATAÇÃO	Não há identificação nos armários.
GRUPO	PRAZO	NÃO CONFORMIDADE	Falta de identificação dos locais de armazenamento no laboratório químico.
2	365 dias	OBSERVAÇÃO

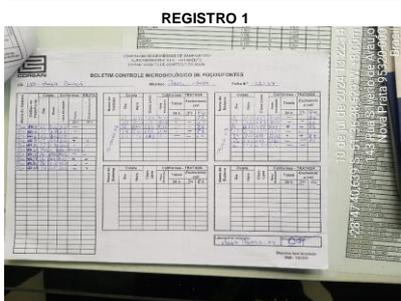
NC	CÓDIGO DA NC	UNIDADE	Laboratório de análises de qualidade da água de Nova Araçá
66	9.20	CONSTATAÇÃO	O poço NAR 09 registrou presença de coliformes totais e <i>E. coli</i> no mês de abril de 2024.
GRUPO	PRAZO	NÃO CONFORMIDADE	Não atender a todos os padrões de potabilidade e frequência de análises estabelecidos na legislação.
2	180 dias	OBSERVAÇÃO

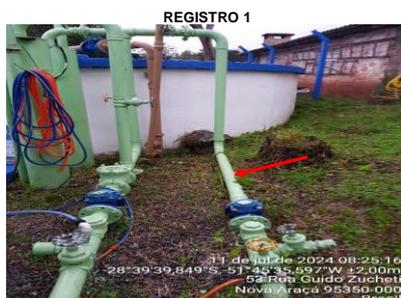
NC	CÓDIGO DA NC	UNIDADE	EBAT Fibra
75	2.1	CONSTATAÇÃO	Não há identificação da área da EBAT.
GRUPO	PRAZO	NÃO CONFORMIDADE	Inexistência de placa de identificação da área da EBA.
2	365 dias	OBSERVAÇÃO

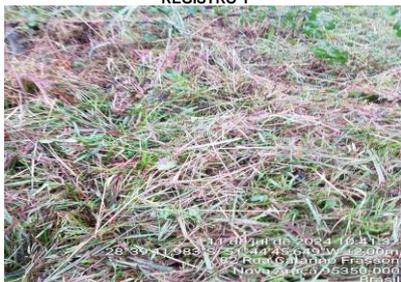
REGISTRO 1

NC	CÓDIGO DA NC	UNIDADE	EBAT Dona Irene
80	2.9	CONSTATAÇÃO	Acúmulo de vegetação no terreno.
GRUPO	PRAZO	NÃO CONFORMIDADE	Falta de conservação e manutenção preventiva de unidade.
2	365 dias	OBSERVAÇÃO
