## REGULAÇÃO RELATÓRIO TÉCNICO DE FISCALIZAÇÃO N. 562/2024 – RTF

Fiscalização Regular no Sistema de  
Abastecimento de Água de São Jorge/ RS.

No dia 10 de julho de 2024, realizou-se fiscalização do Sistema de Abastecimento de Água da Companhia Estadual de Saneamento (Corsan), localizada no município de São Jorge.

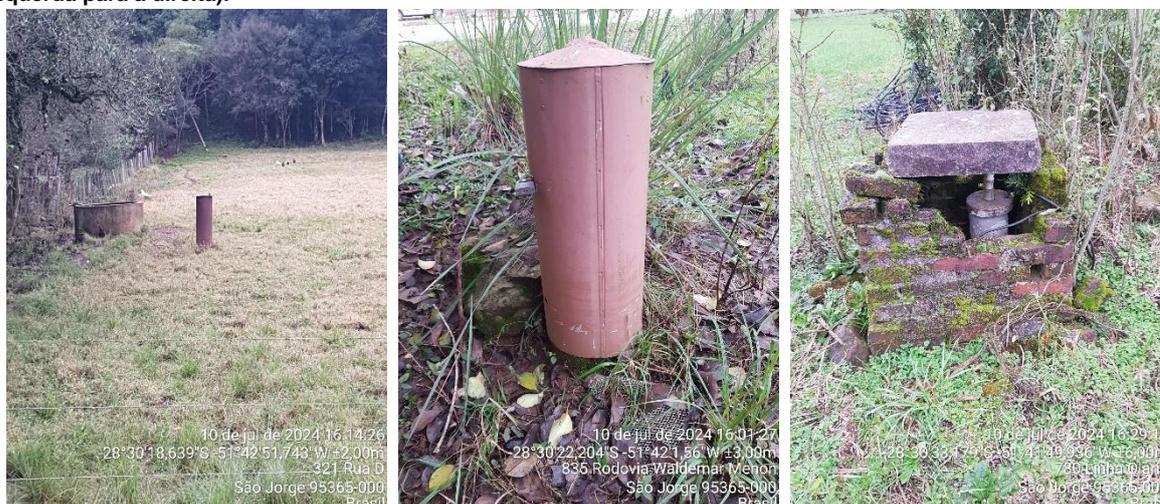
Figura 3 – Poços improdutivos do sistema de abastecimento de água de São Jorge: SJR-01, SJR-02 e SJR-08 (da esquerda para a direita).

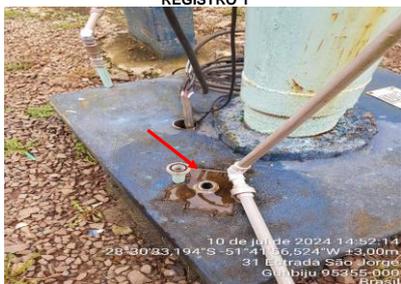
REGISTRO 1

<b>NC</b>	<b>CÓDIGO DA NC</b>	<b>UNIDADE</b>	Poço SJR 05
1	10.9	<b>CONSTATAÇÃO</b>	Água parada na laje sanitária do poço, podendo provocar a atração de vetores.
<b>GRUPO</b>	<b>PRAZO</b>	<b>NÃO CONFORMIDADE</b>	Falta de conservação e manutenção preventiva de unidade.
2	365 dias	<b>OBSERVAÇÃO</b>

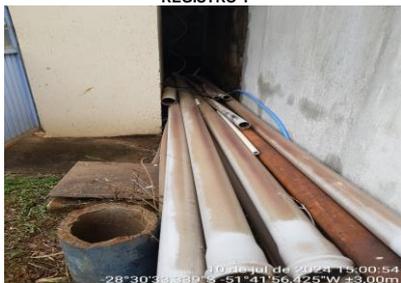
REGISTRO 1

<b>NC</b>	<b>CÓDIGO DA NC</b>	<b>UNIDADE</b>	Poço SJR 05
2	10.9	<b>CONSTATAÇÃO</b>	Acúmulo de resíduos/materias de obra no terreno, prejudicando a limpeza do local.
<b>GRUPO</b>	<b>PRAZO</b>	<b>NÃO CONFORMIDADE</b>	Falta de conservação e manutenção preventiva de unidade.
2	365 dias	<b>OBSERVAÇÃO</b>

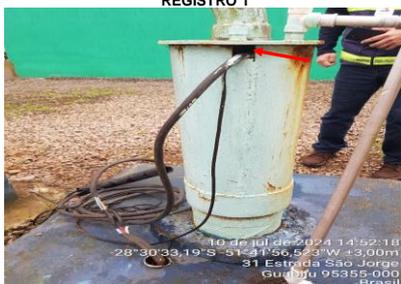
REGISTRO 1

NC	CÓDIGO DA NC	UNIDADE	Poço SJR 05
4	10.12	<b>CONSTATAÇÃO</b>	Há espaçamento entre a estrutura do poço e a tubulação dos fios elétricos.
<b>GRUPO</b>	<b>PRAZO</b>	<b>NÃO CONFORMIDADE</b>	A tampa do poço não protege de contaminações superficiais.
2	180 dias	<b>OBSERVAÇÃO</b>

10.12	A tampa protege de contaminações superficiais, impedindo o acesso de animais, líquidos e outras substâncias?		X		Há espaçamento entre a estrutura do poço e a tubulação dos fios elétricos.

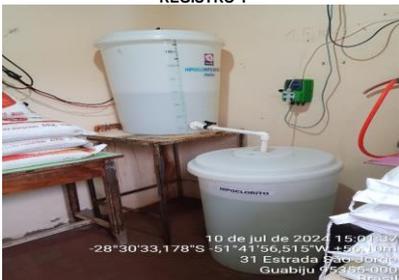
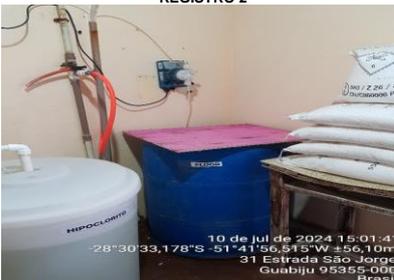
NC	CÓDIGO DA NC	UNIDADE	Poço SJR 05
7	10.24	<b>CONSTATAÇÃO</b>	As FISPQ's dos produtos químicos utilizados no processo de desinfecção e fluoretação da água do poço não estão disponíveis na área do tratamento/ ou posicionadas em local de fácil visibilidade.
<b>GRUPO</b>	<b>PRAZO</b>	<b>NÃO CONFORMIDADE</b>	Não proporcionar a segurança das edificações e dos operadores.
2	365 dias	<b>OBSERVAÇÃO</b>	De acordo com a NR 26, laboratórios químicos devem possuir em suas dependências FISPQ.

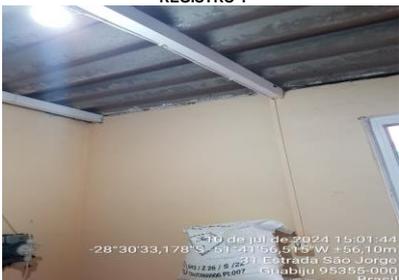
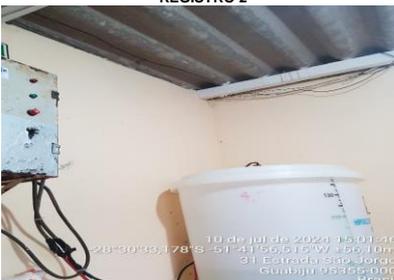
NC	CÓDIGO DA NC	UNIDADE	Poço SJR 05
8	10.26	<b>CONSTATAÇÃO</b>	Não há aberturas de ventilação na casa de químicos. Tais aberturas devem estar protegidas contra a entrada de vetores e contaminantes.
<b>GRUPO</b>	<b>PRAZO</b>	<b>NÃO CONFORMIDADE</b>	Ausência de abertura de ventilação protegida com tela e com cobertura que impeça a entrada de água de chuva e limite a entrada de poeira.
2	90 dias	<b>OBSERVAÇÃO</b>

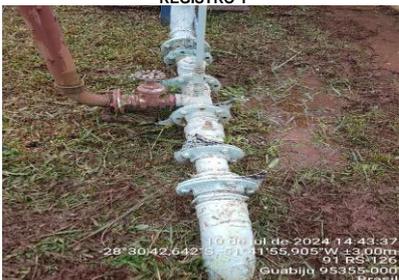
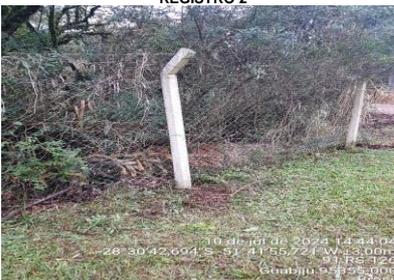
NC	CÓDIGO DA NC	UNIDADE	Poço SJR 07
9	10.9	<b>CONSTATAÇÃO</b>	O terreno onde localiza-se o poço não possui boa drenagem, encontrando-se com excesso de lama, prejudicando o acesso dos operadores e a limpeza do local.
<b>GRUPO</b>	<b>PRAZO</b>	<b>NÃO CONFORMIDADE</b>	Falta de conservação e manutenção preventiva de unidade.
2	365 dias	<b>OBSERVAÇÃO</b>

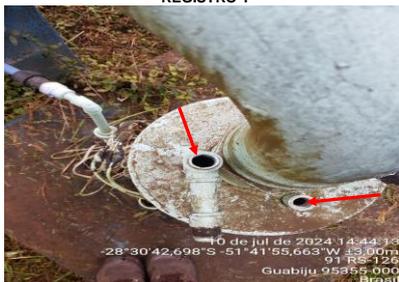
REGISTRO 1

NC	CÓDIGO DA NC	UNIDADE	Poço SJR 07
11	10.12	<b>CONSTATAÇÃO</b>	Há furos na tampa.
<b>GRUPO</b>	<b>PRAZO</b>	<b>NÃO CONFORMIDADE</b>	A tampa do poço não protege de contaminações superficiais.
2	180 dias	<b>OBSERVAÇÃO</b>

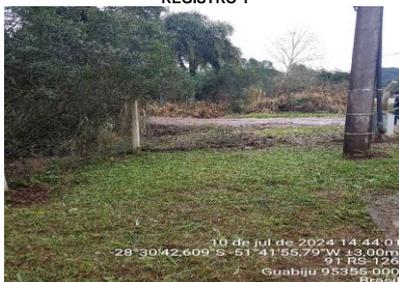
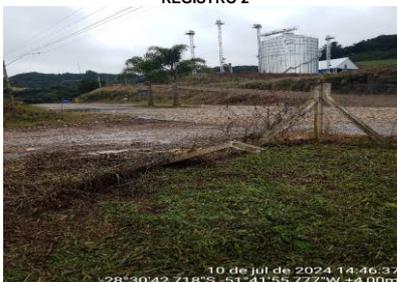
NC	CÓDIGO DA NC	UNIDADE	Poço SJR 07
12	10.14	<b>CONSTATAÇÃO</b>	Não foram encaminhadas as medidas adotadas nas estruturas afetadas por eventos naturais durante o período de precipitações extremas, em resposta ao ofício 798/2024 da Agesan-RS na carta n. 1722/2024.
<b>GRUPO</b>	<b>PRAZO</b>	<b>NÃO CONFORMIDADE</b>	Deixar de prestar informações ao órgão fiscalizatório.
2	90 dias	<b>OBSERVAÇÃO</b>	A área do poço sofreu com enxurrada durante o período de precipitações extremas.

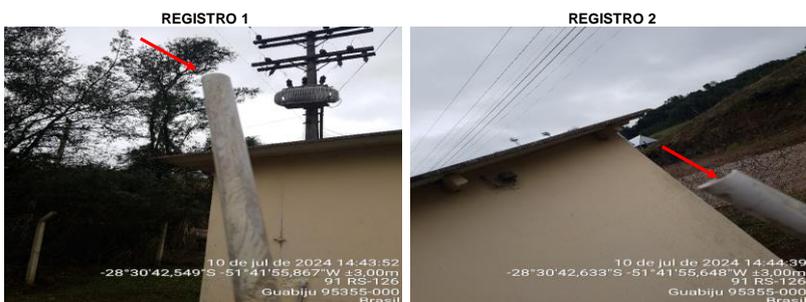
NC	CÓDIGO DA NC	UNIDADE	Poço SJR 07
13	10.16	<b>CONSTATAÇÃO</b>	A tubulação de ventilação (dreno) não está protegida contra a entrada de contaminantes.
<b>GRUPO</b>	<b>PRAZO</b>	<b>NÃO CONFORMIDADE</b>	Ausência de tubulação de ventilação protegidas com tela e com cobertura que impeça a entrada de água de chuva e limite a entrada de poeira.
2	90 dias	<b>OBSERVAÇÃO</b>

10.15	As instalações hidráulicas estão isentas de vazamentos?	X			
	10.16	Os drenos estão livres?		X		A tubulação de ventilação (dreno) não está protegida contra a entrada de contaminantes.

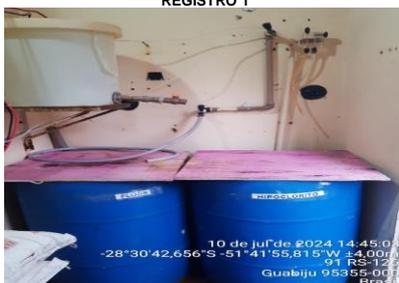
REGISTRO 1

NC	CÓDIGO DA NC	UNIDADE	POÇO SJR 07
16	10.24	<b>CONSTATAÇÃO</b>	As FISPQ's dos produtos químicos utilizados no processo de desinfecção e fluoretação da água do poço não estão disponíveis na área do tratamento/ ou posicionadas em local de fácil visibilidade.
<b>GRUPO</b>	<b>PRAZO</b>	<b>NÃO CONFORMIDADE</b>	Não proporcionar a segurança das edificações e dos operadores.
2	365 dias	<b>OBSERVAÇÃO</b>	De acordo com a NR 26, laboratórios químicos devem possuir em suas dependências FISPQ.

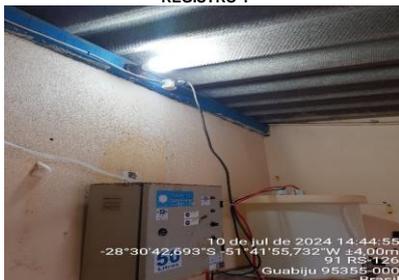
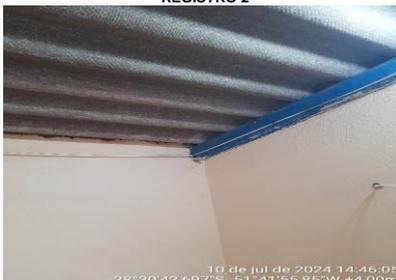
NC	CÓDIGO DA NC	UNIDADE	POÇO SJR 07
17	10.26	<b>CONSTATAÇÃO</b>	Não há aberturas de ventilação na casa de químicos. Tais aberturas devem estar protegidas contra a entrada de vetores e contaminantes.
<b>GRUPO</b>	<b>PRAZO</b>	<b>NÃO CONFORMIDADE</b>	Ausência de abertura de ventilação protegida com tela e com cobertura que impeça a entrada de água de chuva e limite a entrada de poeira.
2	90 dias	<b>OBSERVAÇÃO</b>

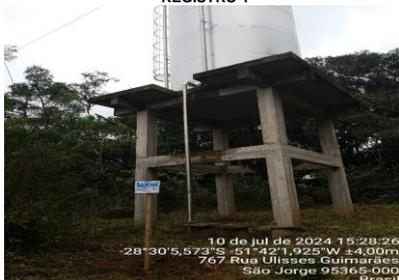
REGISTRO 1

NC	CÓDIGO DA NC	UNIDADE	RESERVATÓRIO R-05
18	6.2	<b>CONSTATAÇÃO</b>	Não há cercamento na área do reservatório.
<b>GRUPO</b>	<b>PRAZO</b>	<b>NÃO CONFORMIDADE</b>	Não isolar a área dando condição ao acesso de pessoas não-autorizadas e sem garantir bom estado de limpeza do local.
2	365 dias	<b>OBSERVAÇÃO</b>

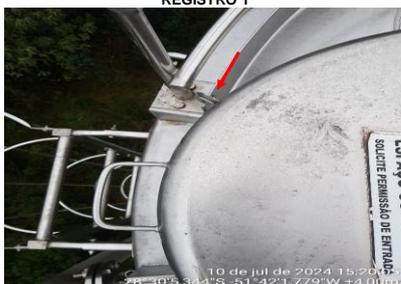
REGISTRO 1

<b>NC</b>	<b>CÓDIGO DA NC</b>	<b>UNIDADE</b>	Reservatório R-05
19	6.5	<b>CONSTATAÇÃO</b>	Não há dispositivo de travamento na tampa do reservatório.
<b>GRUPO</b>	<b>PRAZO</b>	<b>NÃO CONFORMIDADE</b>	Ausência de abertura de inspeção fechada com tampa inteiraça dotada de dispositivo e travamento.
2	180 dias	<b>OBSERVAÇÃO</b>

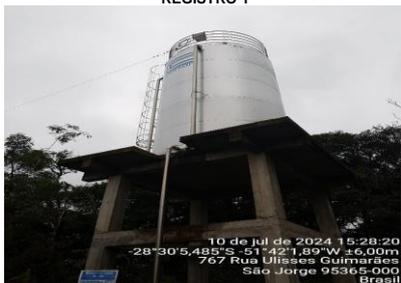
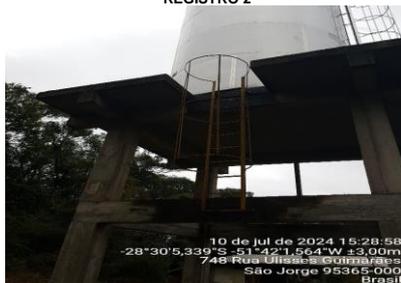
<b>NC</b>	<b>CÓDIGO DA NC</b>	<b>UNIDADE</b>	Reservatório R-05
20	6.10	<b>CONSTATAÇÃO</b>	Não há guarda-corpo na laje de cobertura.
<b>GRUPO</b>	<b>PRAZO</b>	<b>NÃO CONFORMIDADE</b>	Não proporcionar a segurança das edificações e dos operadores.
2	365 dias	<b>OBSERVAÇÃO</b>

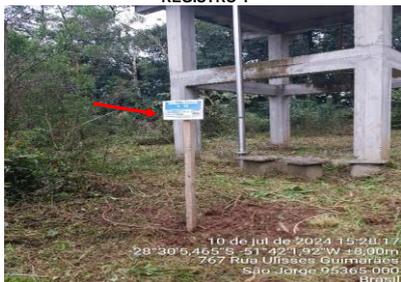
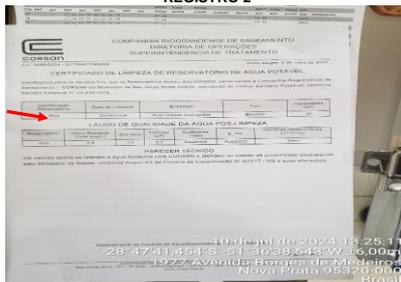
<b>NC</b>	<b>CÓDIGO DA NC</b>	<b>UNIDADE</b>	Reservatório R-05
21	6.11	<b>CONSTATAÇÃO</b>	O nome que consta no laudo de limpeza do reservatório não condiz com o identificado em campo.
<b>GRUPO</b>	<b>PRAZO</b>	<b>NÃO CONFORMIDADE</b>	Prestar informações erradas ao órgão fiscalizatório.
2	90 dias	<b>OBSERVAÇÃO</b>
