REGULAÇÃO RELATÓRIO TÉCNICO DE FISCALIZAÇÃO N. 563/2024 – RTF

Fiscalização Regular no Sistema de
Abastecimento de Água de Paraí/ RS.

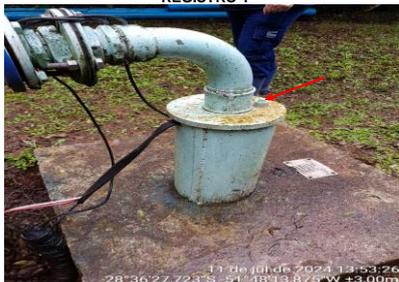
REGISTRO 1

NC	CÓDIGO DA NC	UNIDADE	Poço PRI 08
30	10.16	CONSTATAÇÃO	A tubulação de respiro do poço (dreno), encontra-se fechada (não está livre). O dreno deve possuir orifícios posicionados de tal maneira que limitem a entrada de contaminates e água da chuva.
GRUPO	PRAZO	NÃO CONFORMIDADE	Ausência de tubulação de ventilação protegida com tela e com cobertura que impeça a entrada de água de chuva e limite a entrada de poeira.
2	90 dias	OBSERVAÇÃO	De acordo com a NBR 12244, o dreno do poço deve estar livre.

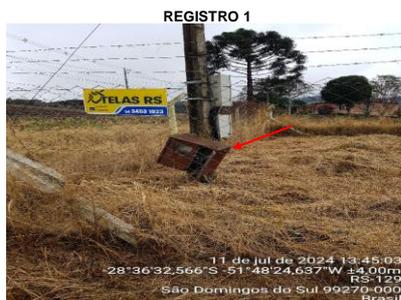
NC	CÓDIGO DA NC	UNIDADE	Poço PRI 11
38	10.7	CONSTATAÇÃO	O quadro de comando estava caído.
GRUPO	PRAZO	NÃO CONFORMIDADE	Não proporcionar a segurança das edificações e dos operadores.
2	90 dias	OBSERVAÇÃO

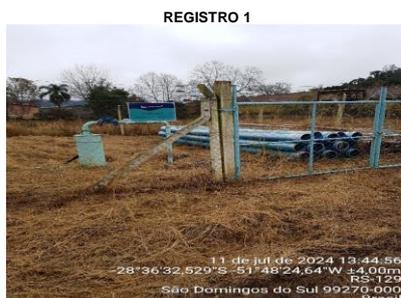
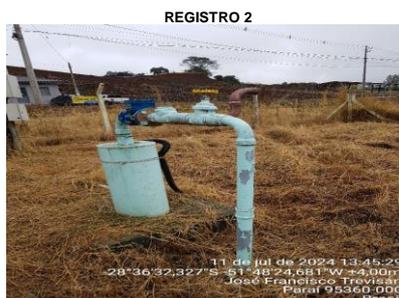
NC	CÓDIGO DA NC	UNIDADE	Poço PRI 11
39	10.9	CONSTATAÇÃO	Acúmulo de vegetação seca na área do poço.
GRUPO	PRAZO	NÃO CONFORMIDADE	Falta de conservação e manutenção preventiva de unidade.
2	365 dias	OBSERVAÇÃO

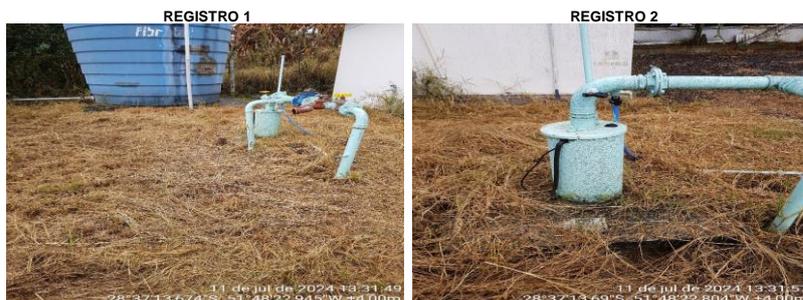
NC	CÓDIGO DA NC	UNIDADE	Poço PRI 16
44	10.9	CONSTATAÇÃO	Acúmulo de vegetação seca na área do poço.
GRUPO	PRAZO	NÃO CONFORMIDADE	Falta de conservação e manutenção preventiva de unidade.
2	365 dias	OBSERVAÇÃO

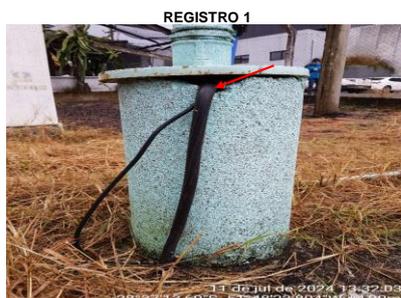
NC	CÓDIGO DA NC	UNIDADE	Poço PRI 16
45	10.12	CONSTATAÇÃO	Há espaçamento entre a estrutura do poço e a tubulação dos fios elétricos.
GRUPO	PRAZO	NÃO CONFORMIDADE	A tampa do poço não protege de contaminações superficiais.
2	180 dias	OBSERVAÇÃO

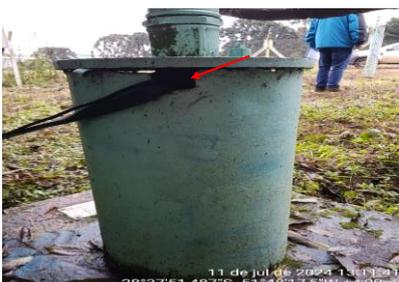
NC	CÓDIGO DA NC	UNIDADE	Poço PRI 24
51	10.12	CONSTATAÇÃO	Há espaçamento entre a estrutura do poço e a tubulação dos fios elétricos.
GRUPO	PRAZO	NÃO CONFORMIDADE	A tampa do poço não protege de contaminações superficiais.
2	180 dias	OBSERVAÇÃO

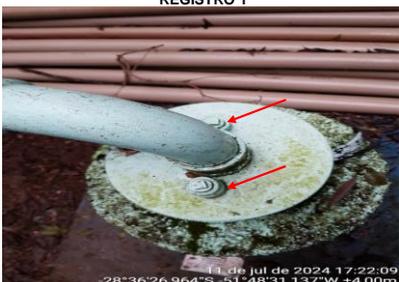
REGISTRO 1

NC	CÓDIGO DA NC	UNIDADE	Poço PRI 28
59	10.16	CONSTATAÇÃO	A tubulação de respiro do poço (dreno), encontra-se fechada (não está livre). O dreno deve possuir orifícios posicionados de tal maneira que limitem a entrada de contaminates e água da chuva.
GRUPO	PRAZO	NÃO CONFORMIDADE	Ausência de tubulação de ventilação protegida com tela e com cobertura que impeça a entrada de água de chuva e limite a entrada de poeira.
2	90 dias	OBSERVAÇÃO	De acordo com a NBR 12244, o dreno do poço deve estar livre.

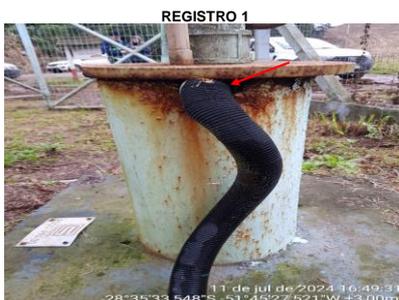
NC	CÓDIGO DA NC	UNIDADE	Poço PRI 30
65	10.12	CONSTATAÇÃO	Há espaçamento entre a estrutura do poço e a tubulação dos fios elétricos.
GRUPO	PRAZO	NÃO CONFORMIDADE	A tampa do poço não protege de contaminações superficiais.
2	180 dias	OBSERVAÇÃO

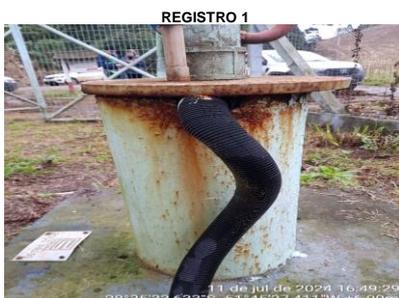
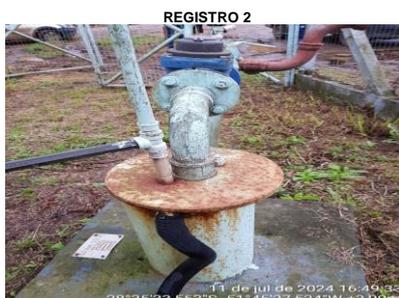
NC	CÓDIGO DA NC	UNIDADE	Poço PRI 30
66	10.13	CONSTATAÇÃO	A estrutura externa do poço apresenta sinais de ferrugem, o que pode vir a contribuir para a contaminação da água do poço.
GRUPO	PRAZO	NÃO CONFORMIDADE	Falta de conservação e manutenção preventiva de unidade.
2	365 dias	OBSERVAÇÃO

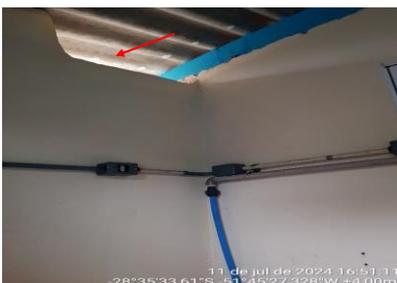
NC	CÓDIGO DA NC	UNIDADE	Poço PRI 30
71	10.25	CONSTATAÇÃO	As aberturas da casa de químicos devem estar protegidas com tela, evitando a entrada de vetores e contaminantes.
GRUPO	PRAZO	NÃO CONFORMIDADE	Ausência de abertura de ventilação protegida com tela e com cobertura que impeça a entrada de água de chuva e limite a entrada de poeira.
2	90 dias	OBSERVAÇÃO
